**TNO-rapport**

**Onderzoek naar de omstandigheden waaronder op  
15 mei 2004 brand heeft gewoed in het Catshuis te  
Den Haag**

Datum	15 juni 2005
Auteur(s)	[REDACTED]
Exemplaarnummer	
Oplage	
Aantal pagina's	12
Aantal bijlagen	
Opdrachtgever	Crawford & Company
Projectnaam	Brand Het Catshuis
Projectnummer	006.45124/01.10.01

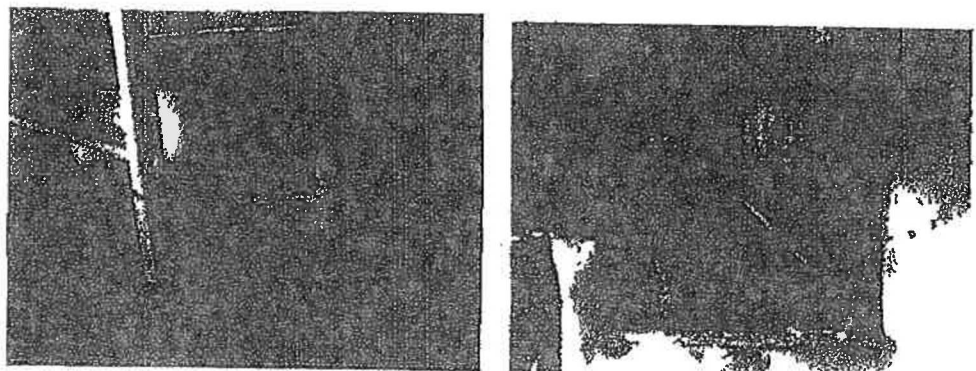
Tegen de scheidingsmuur met de Damessalon is een schoorsteen aanwezig waartegen een schouw is gebouwd en waarin een gasgestookte open haard aanwezig is. Het gasregelblok is normaliter aanwezig in een uitsparing aan de zijkant van de schouw. Op het moment van onderzoek door TNO is de haard ontkoppeld van de aardgastoevoer (deze is afgedopt) en is het gasregelblok reeds door de onderzoekers van verzekeraars gedemonteerd en veiliggesteld voor nader onderzoek.

foto 1: ontbrekend gasregelblok Herenkamer foto 2: gasregelblok Damessalon

De gasregelblokken van de Herenkamer en Damessalon zijn beiden aangetroffen in de geheel geopende stand. Dit impliceert dat bij een in werking zijnde gashaard zowel de waakvlam als de twee hoofdbranders van de open haarden zouden hebben gebrand.

De door I-TEK getrokken conclusies m.b.t. de waakvlamstand op basis van de stand van de as van de bedieningsknop van het gasregelblok van de Herenkamer zijn onjuist en technisch niet mogelijk.

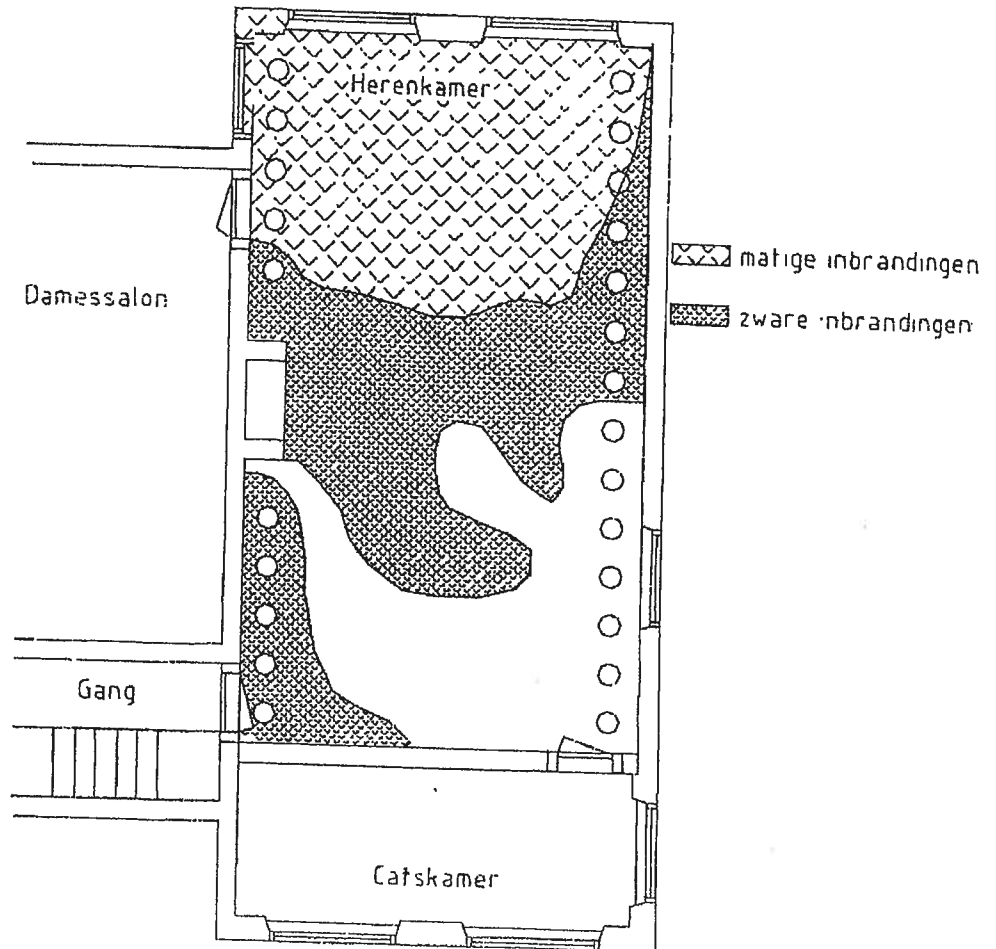
Figuur 1 Brandsporen vloer Herenkamer (westvleugel Catshuis)

Het aangetroffen algemene brandbeeld duidt op een korte maar hevige brand die zich met name heeft gemanifesteerd in de Herenkamer. In de houten parketvloer is een grillig verlopende inbrandingspoot zichtbaar wat mogelijk verklaarbaar is door op het moment van het ontstaan van de brand aanwezige plassen thinner op het vloeroppervlak. De parketvloer bestaat uit een ca. 28 mm dikke massief houten vloer. In de vloer zijn langs de lange zijden van de wanden 24 gaten aanwezig waarin ventilatorrooster aanwezig behoren te zijn. De gaten staan in verbinding met een onder de vloer aanwezig leidingsysteem van de luchtbehandeling. De luchtbehandelingapparatuur is in de kelder aanwezig. Centraal in de vloer zijn twee luiken aanwezig waaronder zich o.a. wandcontactdozen aanwezig zijn die nauwelijks door brand zijn aangetast.

Op het moment van onderzoek was het plafond reeds verwijderd. Blijkens de geringe brandsporen aan de dragende structuur van het plafond is de brand grotendeels beperkt gebleven tot inbranding van aan de ruimte grenzende materialen.

Van de deur naar de gang rest slechts een rand van 20 cm aan de scharnierzijde van de deur. Ook de andere deuren en houten lambrisering rond de ramen vertonen inbrandingsporen ten gevolge van vuurinwerking. De mate van inkoling in de diverse constructiematerialen duiden op een relatieve korte maar hevige brand.

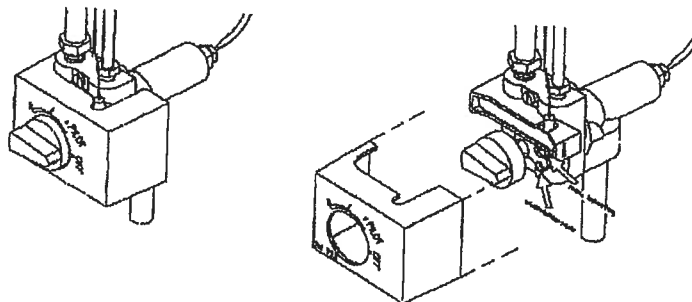
Tekening 2. Regelunit

Als de standen van de bedieningsknoppen de werkelijke standen zijn ten tijde van het ontstaan van de brand dan is het technisch niet mogelijk dat er alleen een waakvlam

heeft gebrand. In deze standen heeft ofwel de haard volledig gebrand of is deze volledig uitgeschakeld geweest.
