Calamiteit in de Schiphol spoortunnel

Onderzoek naar de afhandeling van een brandmelding op
2 juli 2009

Datum	9 december 2009
Status	Definitief

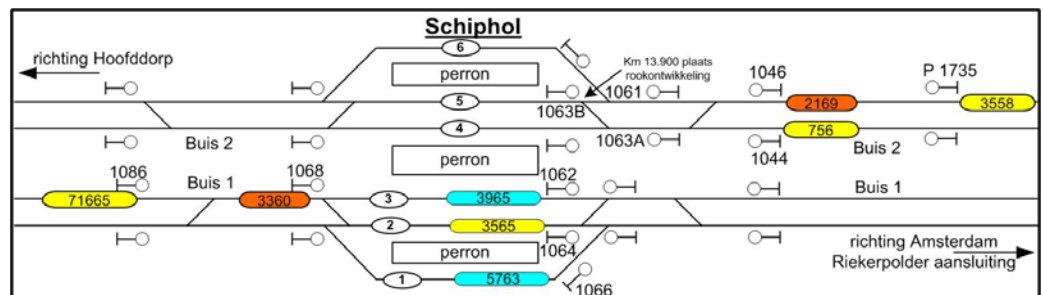
Op het station en in de tunnelbuizen bevinden zich acht treinen van NS Reizigers. Drie treinen staan in het station stil langs de perrons (treinen 5763, 3565 en 3965 respectievelijk op de sporen 1, 2 en 3) Drie treinen staan in de tunnelbuis 2 aan de Amsterdamse zijde (treinen 2169 en 756 naast elkaar, achter trein 2169 staat trein 3558). Deze treinen zijn tot stilstand gekomen als gevolg van de sein- en wisselstoring. Twee treinen (trein 3360 met er achter trein 71685) staan stil in de tunnel aan de Hoofddorpse zijde.

Afbeelding 2: Situatieschets van de positie van de stilstaande treinen in de tunnelbuizen en op het station Schiphol.

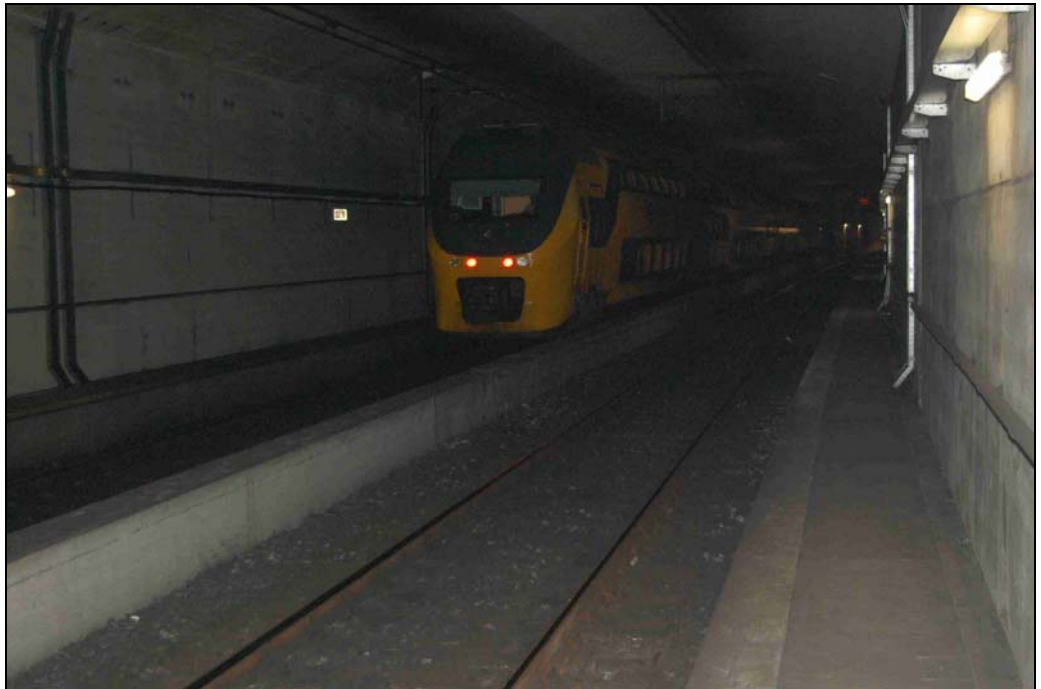
Deze kabels van de treinbeveiligingsinstallatie liggen in een gesloten betonnen koker, waarvan de bovenzijde bestaat uit betonnen deksels met kleine openingen. In de koker zijn kabels aangetroffen die zijn aangetast als gevolg van hitte. Van een aantal kabels is de mantel (buitenzijde) beschadigd.

De oorzaak van deze beschadiging moet worden gezocht in het feit dat er hitte is ontstaan in de omgeving van de kabels. Uit het onderzoek uitgevoerd door KEMA in opdracht van ProRail komt als meest waarschijnlijke oorzaak naar voren, dat de kabels zijn aangetast door verhitting van buitenaf. In de tunnel aanwezig zwerfvuil is gaan branden als gevolg van gloeiende deeltjes die afkomstig zijn van een trein. Deze gloeiende deeltjes ontstaan door het remmen of door het contact tussen de bovenleiding en de pantograaf van de trein. De gloeiende deeltjes zijn door de openingen in de deksels van de kabelkoker in de koker gekomen en het zwerfvuil is gaan branden.

Afbeelding 3: Rechts bevindt zich het looppad in de tunnel waaronder zich het kabelbed bevindt.

Als gevolg van het gaan branden van zwerfvuil zijn ook de kabels gaan smeulen. Nadat het vuil is opgebrand, is het smeulen van de kabels ook gestopt. De toepassing van zelfdovende bekabeling heeft hieraan meegewerkt. Het smeulen van de kabels geeft ook een verklaring voor de zwarte rook die is waargenomen door het treinpersoneel.

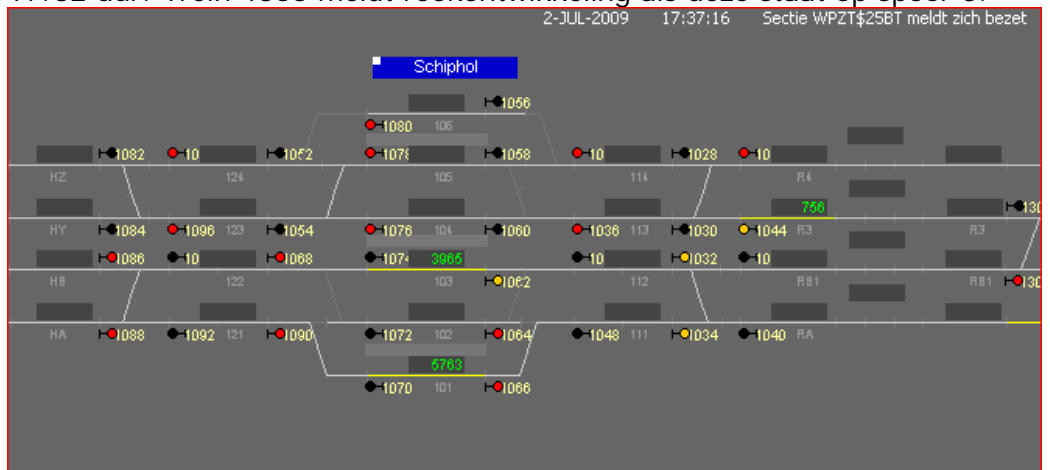
17:37:16 uur: Trein 756 komt tot stil stand voor sein 1044

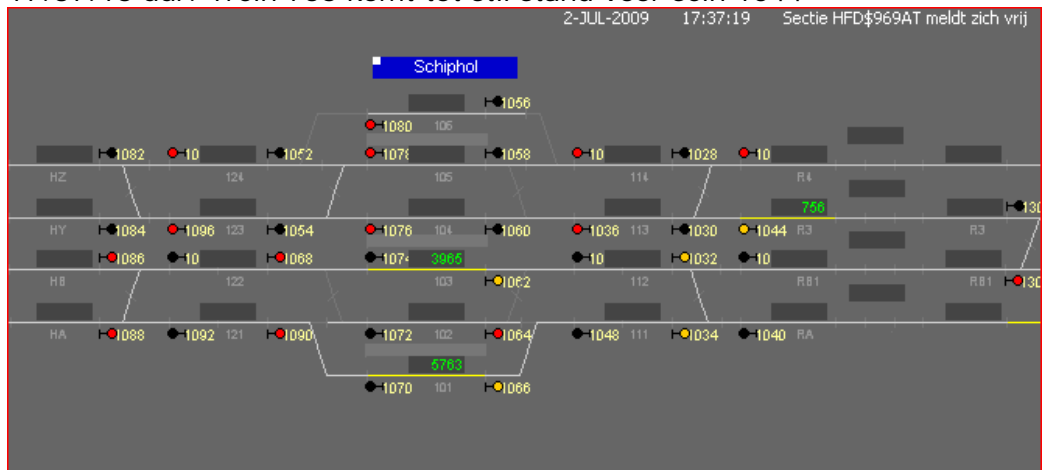
17:37:19 uur: Treinen 3965 en 5763 staan op het station Schiphol
