**Rapport**  
**Lekkageproblematiek**  
**Detentiecentrum te Alphen aan den Rijn**  
Opdrachtnr: 09-B-0590.3      Ref.: PWM/EVW

**Project** : Detentiecentrum te Alphen aan den Rijn

**Datum rapportage** : 2010.01.27

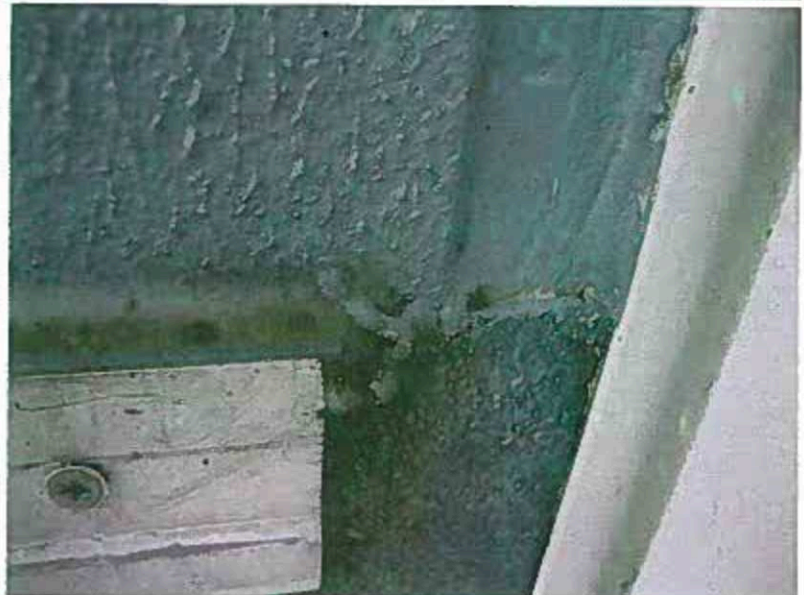
**Foto 3**  
De opstandafwerking  
(knelstrip) sluit onvoldoende  
aan tegen de opstand.

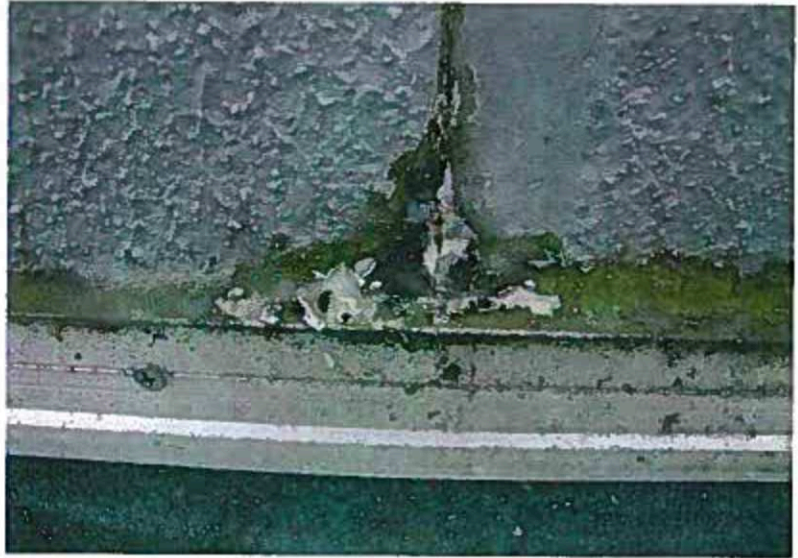
**Foto 4**

De afdichting is structureel gescheurd of onthecht van de betonnen gevelelementen. Door deze scheurvorming is inwatering mogelijk in de stuiknaadafwerking en achter de knelstrippen en de randstroken. Geïnfiltreerd water kan zich in de spouw van de gevelelementen verplaatsen naar een lager gelegen verdiepingsvloer. Het is niet bekend of achter deze harde afdichting nog een tweede (flexibele) afdichting aanwezig is. Inwatering zou hierdoor worden beperkt maar niet uitgesloten.

Scheurvorming in de  
stuiknaadafwerking van de  
gevelelementen en aantasting  
kitvoeg.

De tijdens de dakinspectie geconstateerde gebreken aan de stuiknaadafwerking van de prefab betonnen gevelelementen hebben hoogstwaarschijnlijk geen relatie met de lekkages in de natte celgedeelten maar moeten wel op korte termijn worden hersteld om verdere inwatering en gevolgschade te voorkomen.

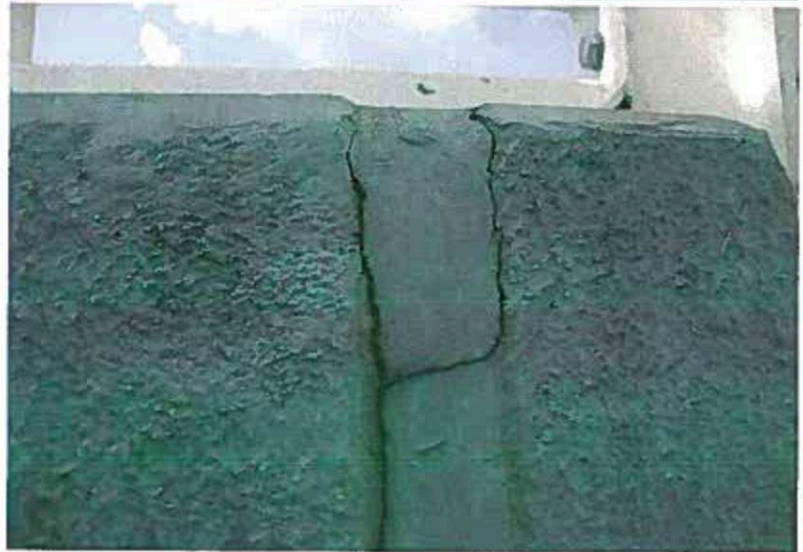
**Foto 5**

De scheurvorming in de  
stuiknaadafwerking is  
structureel.

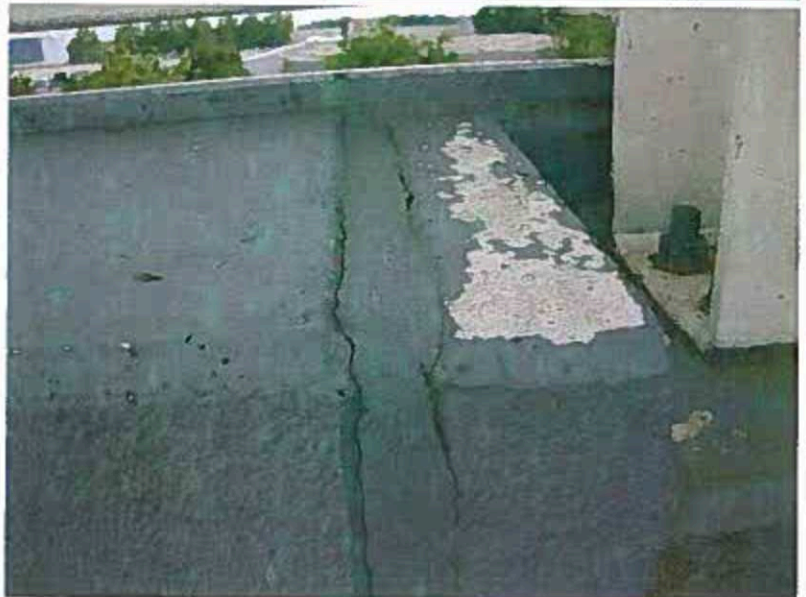
**Foto 6**

De betonnen prefab gevelelementen zijn aan de dakvlakzijde en de bovenzijde voorzien van een grijze coating. De coating is aan de bovenzijde van de gevelelementen op meerdere plaatsen gebladderd en losgekomen. Het is niet bekend of dit gebrek directe gevolgen heeft op de waterdichtheid.

De scheurvorming is ook  
zichtbaar aan de bovenzijde.  
Op meerdere plaatsen is de  
coating van de  
gevelelementen gebladderd.

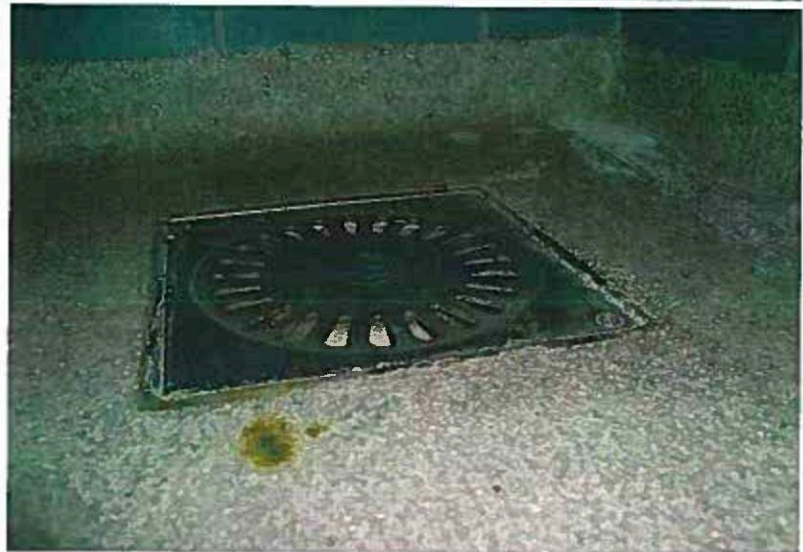
**Foto 2**  
De Duracrylvloer vertoont bij de aansluiting met de afvoerput roestvorming.

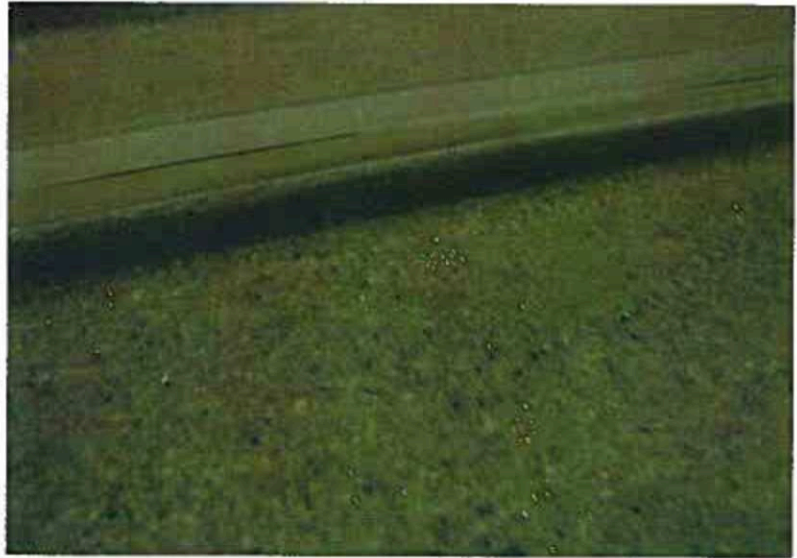
**Foto 4**  
Beginnende belvorming bij  
circa -0,1 bar.

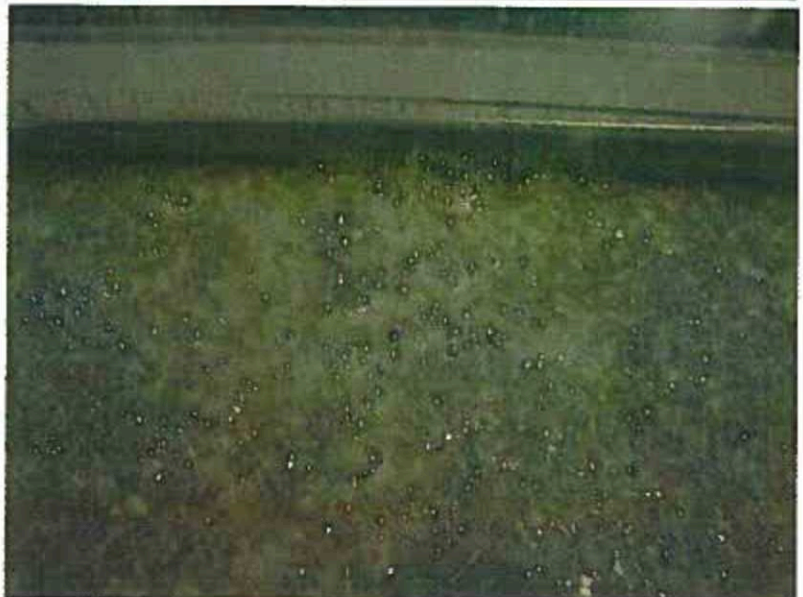
**Foto 6**  
Grove belvorming bij circa -0,4  
bar.

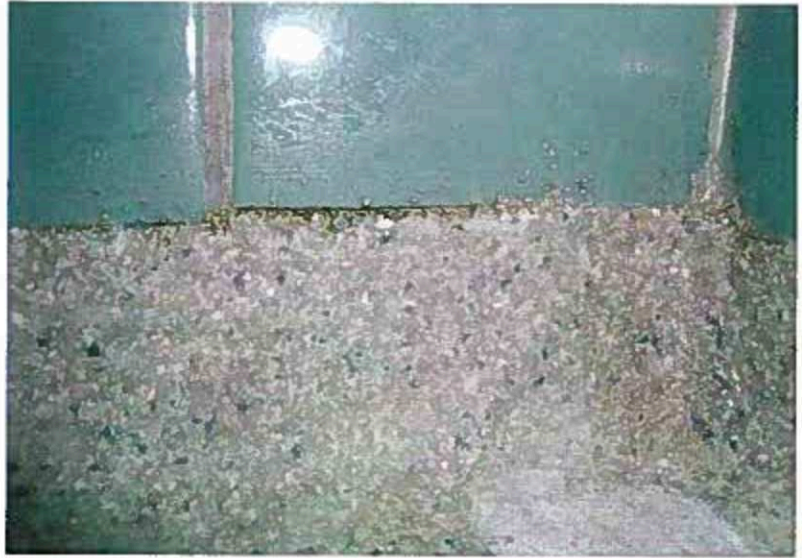
**Foto 7**  
Overzicht aansluiting vloer met wand en visuele gebreken.

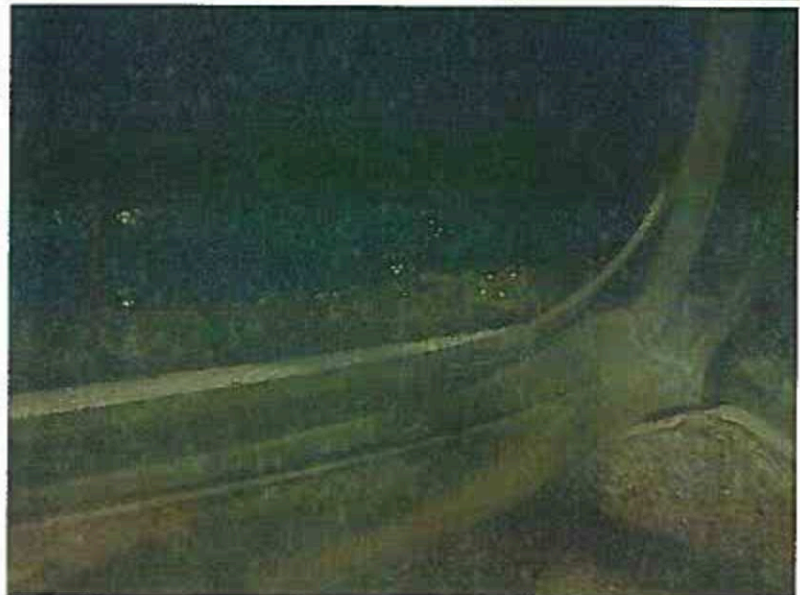
De aansluiting is getest bij een gedeelte met ogenschijnlijke gebreken. Bij een druk van minder dan -0,1 bar is bij de ogenschijnlijke gebreken direct grote belvorming zichtbaar. Dit bevestigt het vermoeden dat deze aansluiting niet waterdicht is.

**Foto 9**  
Belvorming op meerdere plaatsen bij minder dan -0,1 bar.

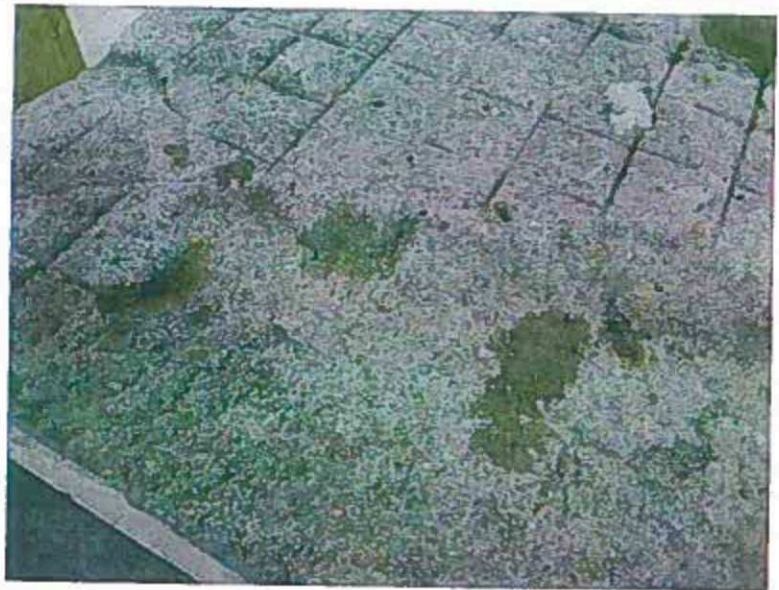
Na 24 uur is het waterniveau circa 4 mm gedaald. De zand-cementvloer onder de Duracryl afwerklaag vertoont donkere, vochtige plekken.

**Foto 2**  
Vochtige plekken in de zand-cementvloer.

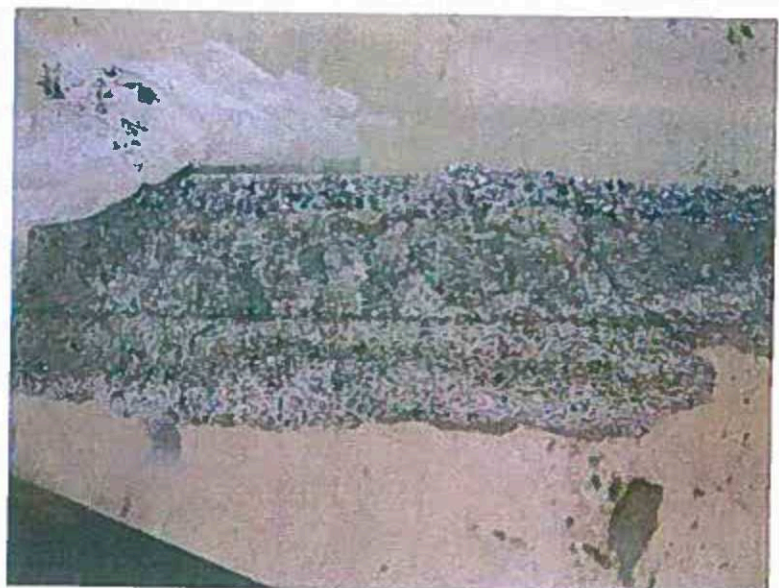
**Foto 3**  
In de onderste laag (zand-cementvloer) is de aftekening zichtbaar, tot hoe ver het water in het proefstuk is doorgedrongen.
