## **Themaonderzoek gladheid en detectieproblemen**

Onderzoek naar de oorzaken en achtergronden

Datum        8 februari 2011  
Status        definitief

Van 3 tot 12 november 2010 doen zich in Nederland gladheid  
en treindetectie problemen voor, die leiden tot  
treinvertragingen en veiligheidsincidenten.  
RV 10-0796

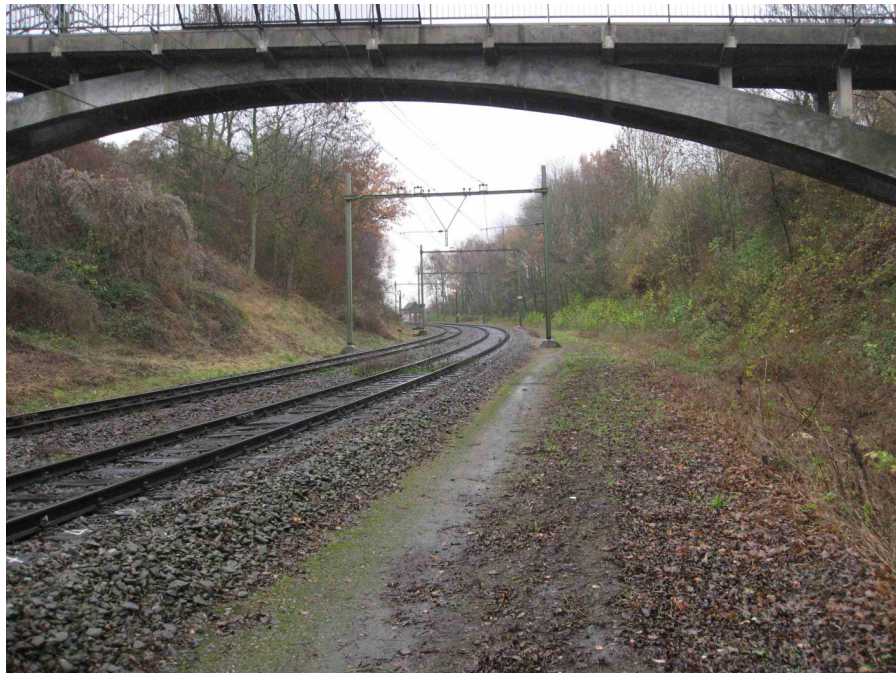
Afbeelding 3: De situatie zoals op de lijn Heerlen – Maastricht. De spoorlijn ligt verdiept en de omgeving van het spoor is bosrijk. Als gevolg van het platrijden van de vele herfstbladeren die zich verzamelen in en rond het spoor ontstaat een vetachtige substantie op de spoorstaven.

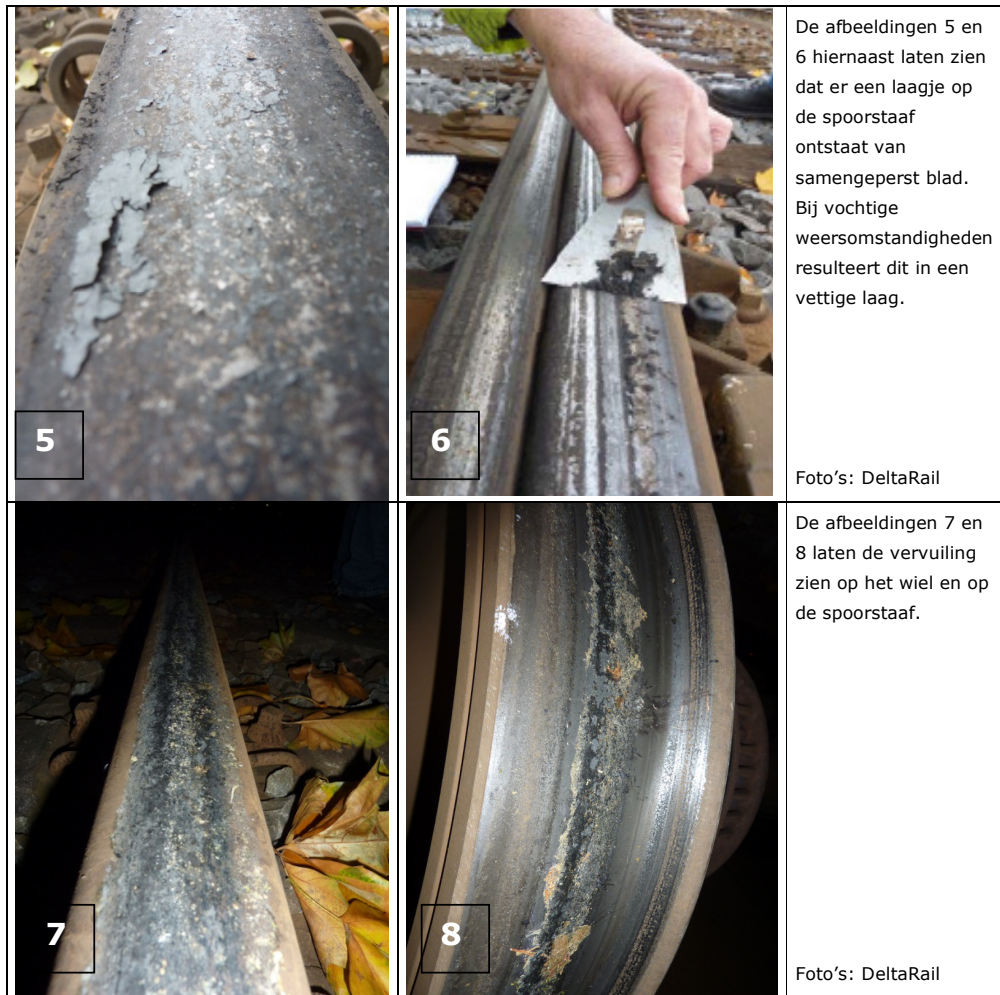
In opdracht van ProRail is door DeltaRail een onderzoek uitgevoerd naar de vervuiling van de spoorstaaf door bladeren kort na de incidenten op de lijn Heerlen – Maastricht. De bovenzijde van de spoorstaaf (spoorstaafkop) is bedekt met een laag platgereden bladeren. Ook treedt vervuiling van de wielen op. Bij droog weer leidt dit niet direct tot gladheid. Bij regen of vochtige weersomstandigheden verandert deze laag in een vetachtige substantie die de spoorstaven glad maakt.

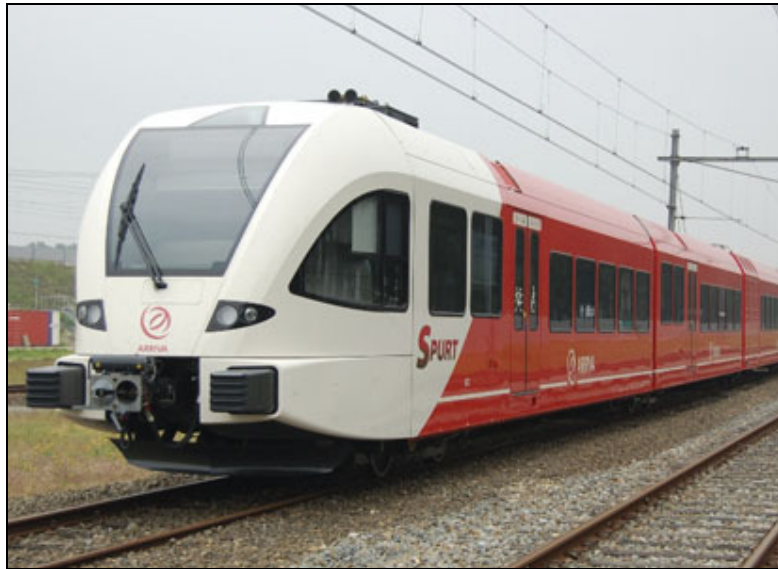
Typerend voor deze decentrale lijnen is dat hier voor de detectie van de trein spoorstroomlopen zijn gebruikt en dat er gereden wordt door vrij licht materieel van hetzelfde type (één zelfde soort trein, monocultuur).

Afbeelding 9: GTW materieel van Arriva op het baanvak Geldermalsen - Dordrecht. In verhouding licht materieel, met goede loopeigenschappen, rijdend in een monocultuur.

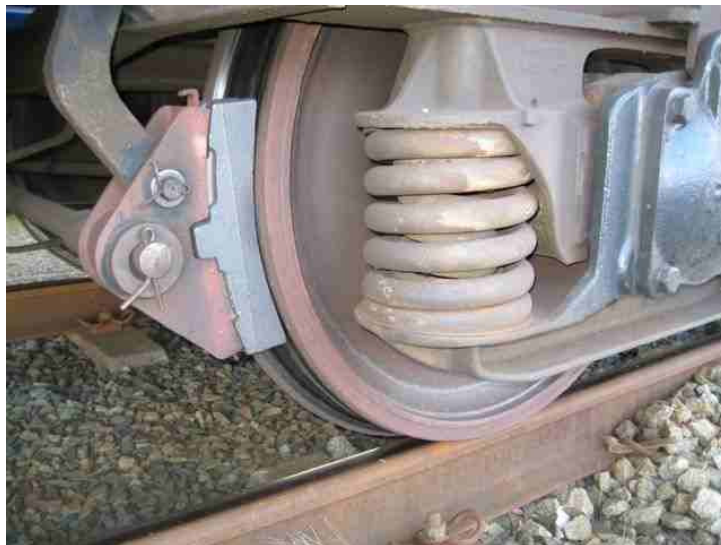
*Afbeelding 10: Voorbeeld van blokremmen. De stalen blokken worden direct op de wielen gedrukt. Hierdoor wordt bij het afremmen het wieloppervlak schoon geschraapt en opgeruwd.*

In een monocultuur<sup>6</sup> omgeving (één type materieel) moet verondersteld worden dat ook de gunstige invloed van de ruwe wielen als gevolg van blokremmen op de conditie (reiniging en slijtage) van de spoorstaven vermindert. Dit probleem is eerder onderkend op de noordelijke lijnen rond Groningen en Leeuwarden. Hier bleek dat het detecteren van de treinstellen met GRS spoorstroomlopen onvoldoende gegarandeerd werd. Deze baanvakken zijn omgebouwd naar het detectiesysteem gebaseerd op assentellers. Door de jaren heen zijn bijna alle dieselbaanvakken in Nederland voorzien van assentellers om de detectie van moderne lichte dieseltreinen te garanderen (bijlage A geeft overzicht van de baanvakken in Nederland en het soort detectie).
