Brandveiligheid van justitiële inrichtingen

Herhalingsonderzoek

Datum 24 mei 2011

Publicatienummer: VI-2011-79

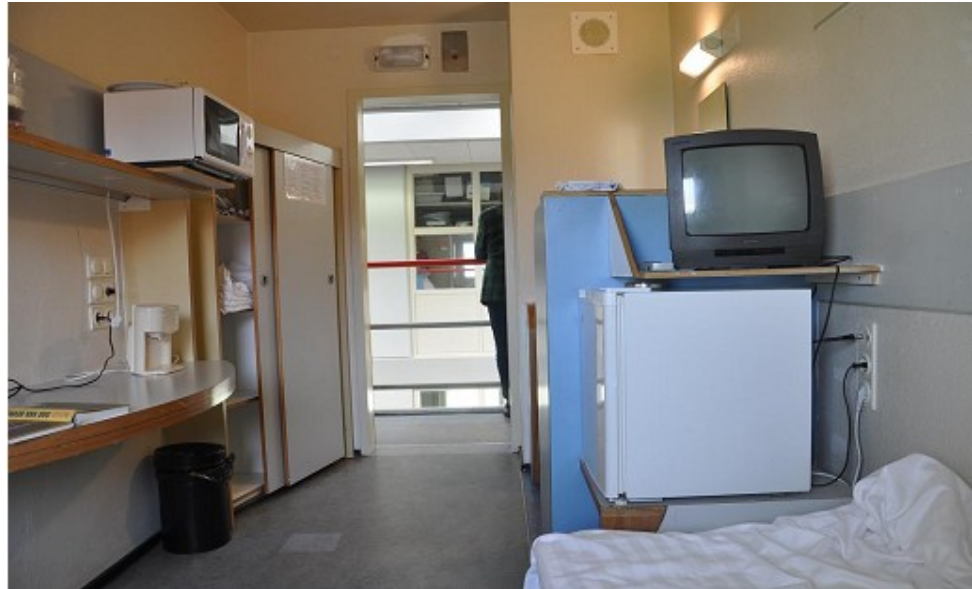
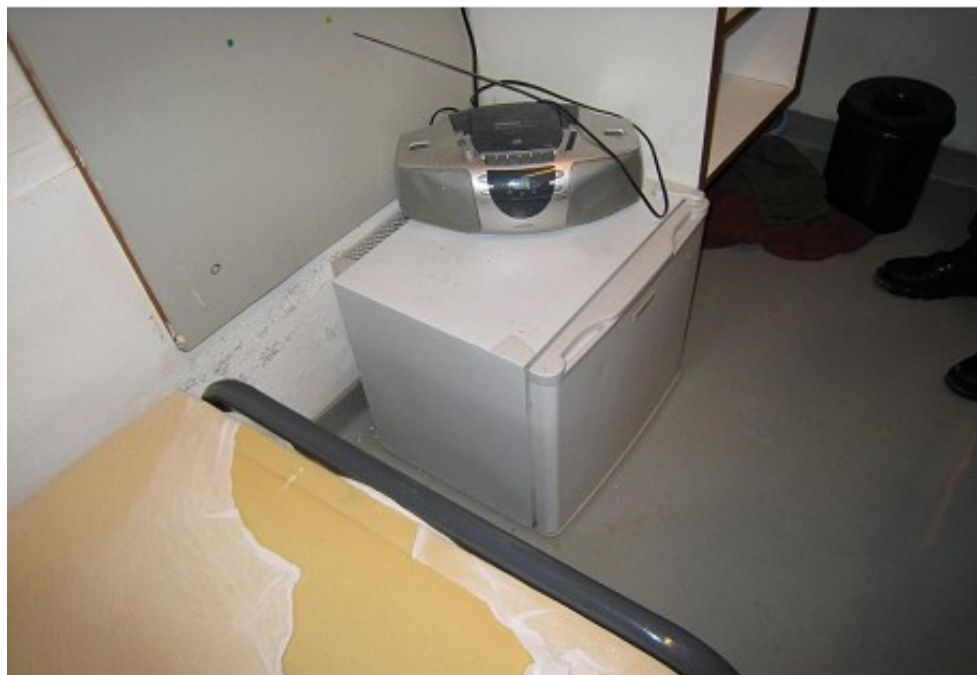
In één inrichting worden gordijnen aangetroffen waarbij een brandwerende behandeling uitgevoerd had moeten worden. Bij dezelfde inrichting zijn de matrassen voorzien van een brandwerende overtrek die in de onderzochte cellen echter gescheurd was. Het matras zelf bleek niet brandwerend behandeld. De inrichting gaf aan dat dit standaard matrassen betreft die worden aangeschaft via een collectief contract van DJI.

De bovenste foto geeft een beeld van de gemiddelde inrichting van een cel. Op de onderste foto is een matras met een brandwerende overtrek. Het matras zelf is niet brandwerend.

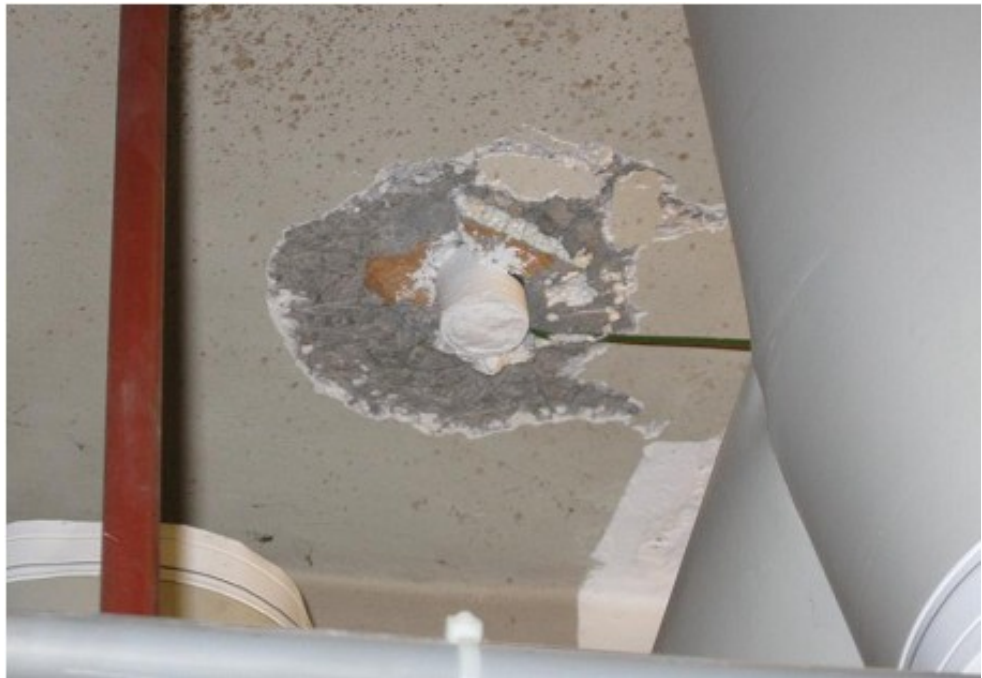
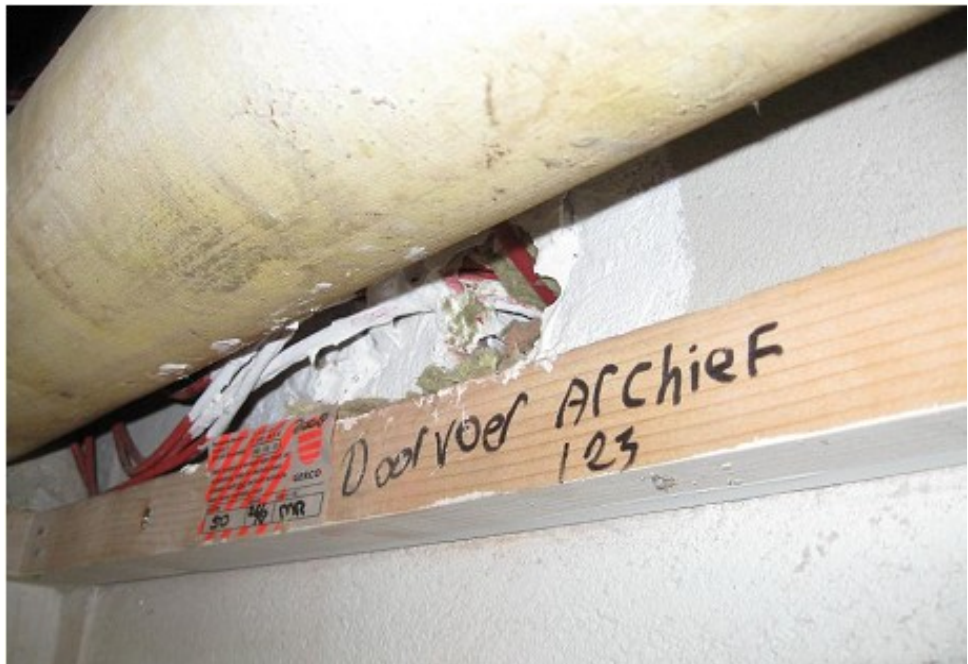
Onvoldoende afgedichte doorvoeren.

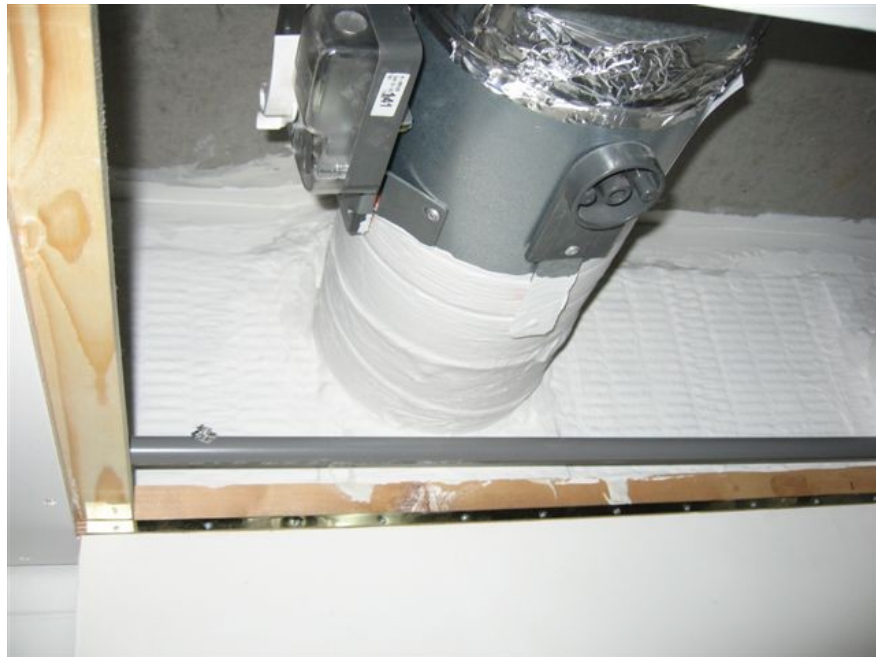
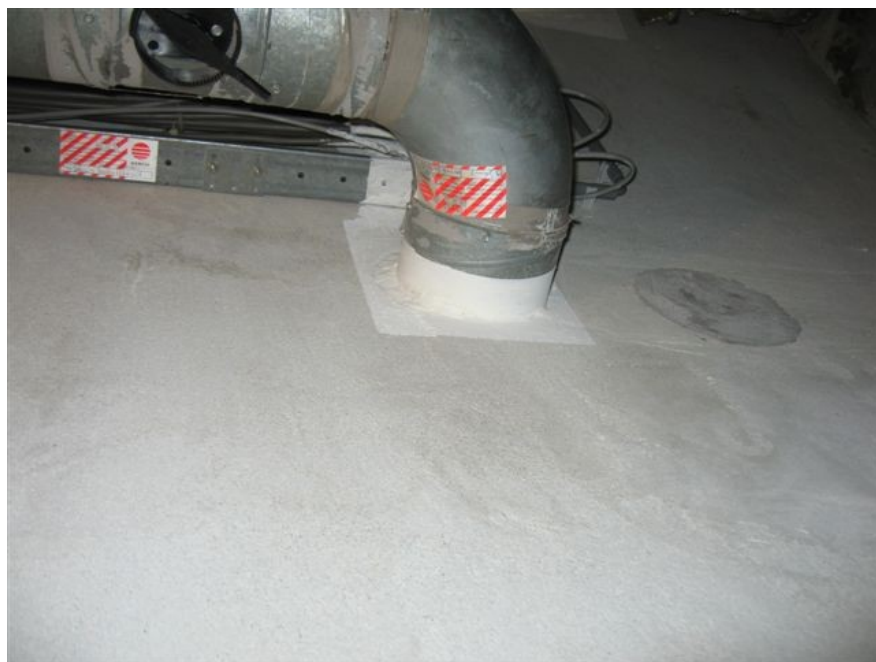
Goed uitgevoerde doorvoeren.

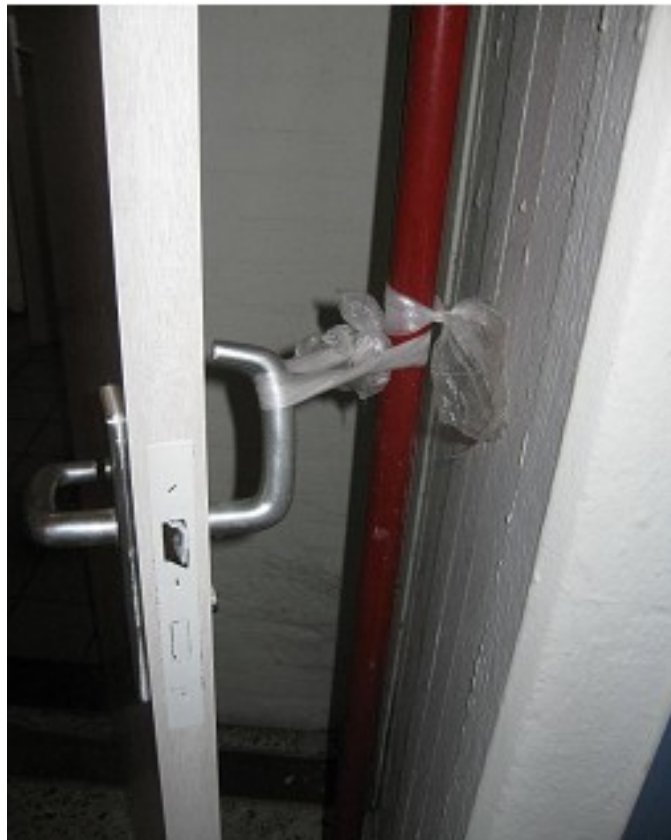
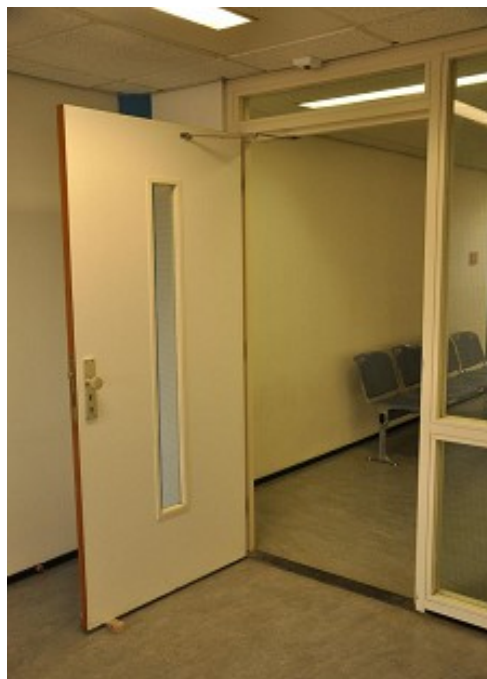
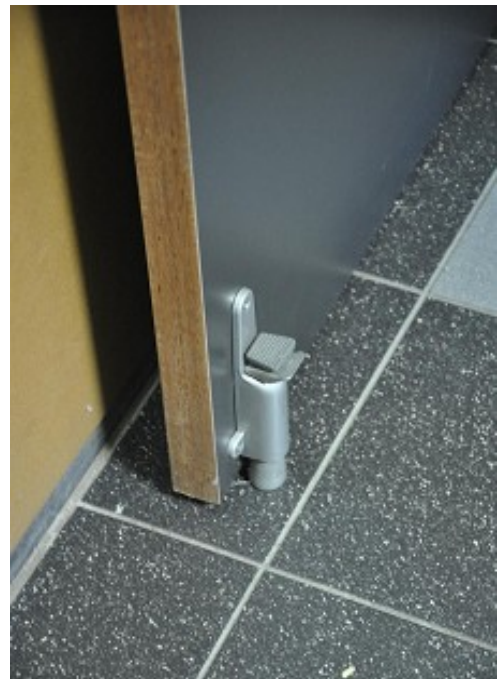
Voorbeelden van vastgezette deuren in brandwerende scheidings.

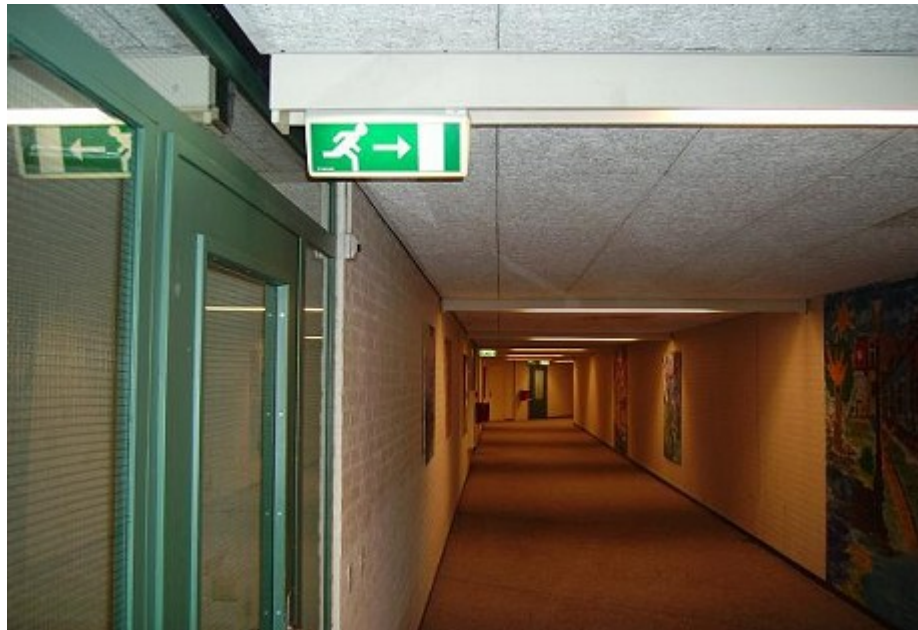
Vluchtroute aanduiding in een aantal inrichtingen is niet eenduidig. In bovenstaand voorbeeld wijst het bord de verkeerde kant uit.

7. Maak eenduidige richtlijnen voor vluchtrouteaanduiding, vertraging van brandmeldinstallaties, brandveiligheid van aankleding en inrichting van cellen.
Herhaling aanbeveling 5, onderzoek 2007.

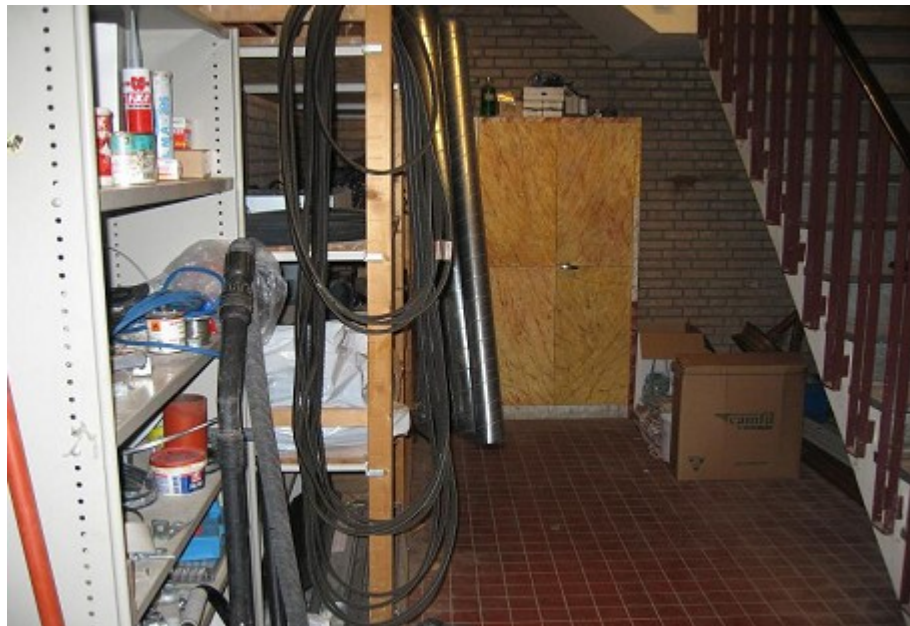
Opslag van goederen in trappenhuizen/vluchtroutes.
