Trein met gevaarlijke stoffen rijdt rijweg uit in Groningen

Trein met gevaarlijke stoffen rijdt uit beveiligde rijweg in Groningen

Onderzoek naar de toedracht, oorzaken en omstandigheden
van het voorval op 6 maart 2012

Datum 24 januari 2013

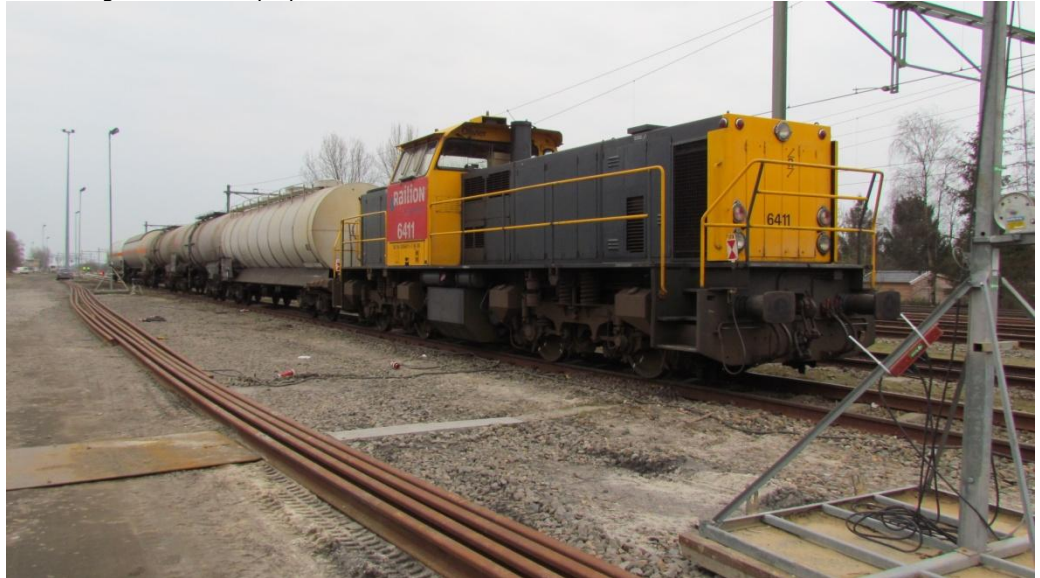
Afbeelding 4: de trein op spoor 303

Wissel 255 was als gevolg van het openrijden beschadigd geraakt. Het treinverkeer ondervindt weinig hinder van het voorval. De betreffende wissel is nog diezelfde dag omgebouwd.
