# Onderzoek brand- en rookmeldingen Schipholspoortunnel

Definitief

Documentnummer: 12025-R-002

Rotterdam, 1 maart 2013

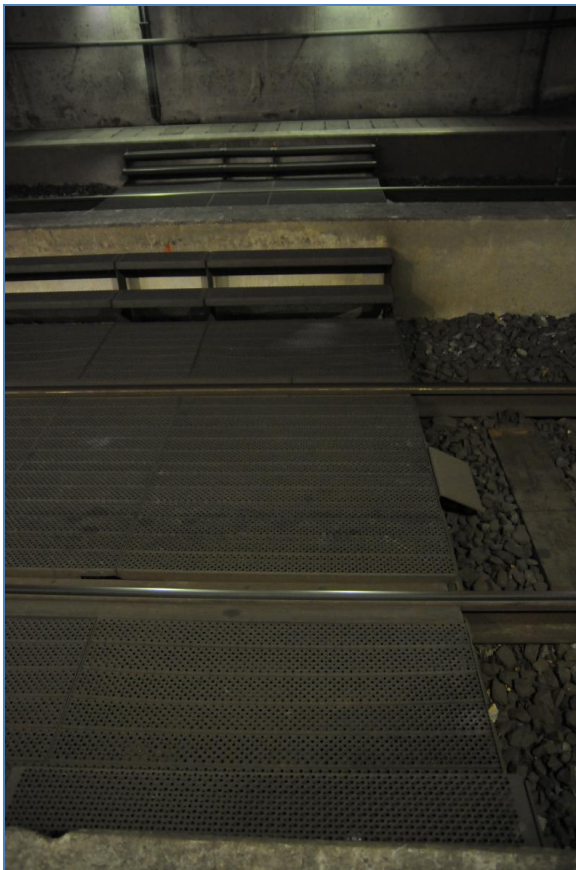
**Figuur 2 Stabag overpad**

Elke circa 300 meter loopt een overpad over de sporen van het ene inspectiepad naar het andere. Deze overpaden bestaan uit open Stabag roosters (zie Figuur 2 Stabag overpad). Aangezien vuil zich makkelijk ophoopt onder deze roosters, worden deze in 2013 vervangen door dichte Strail platen.

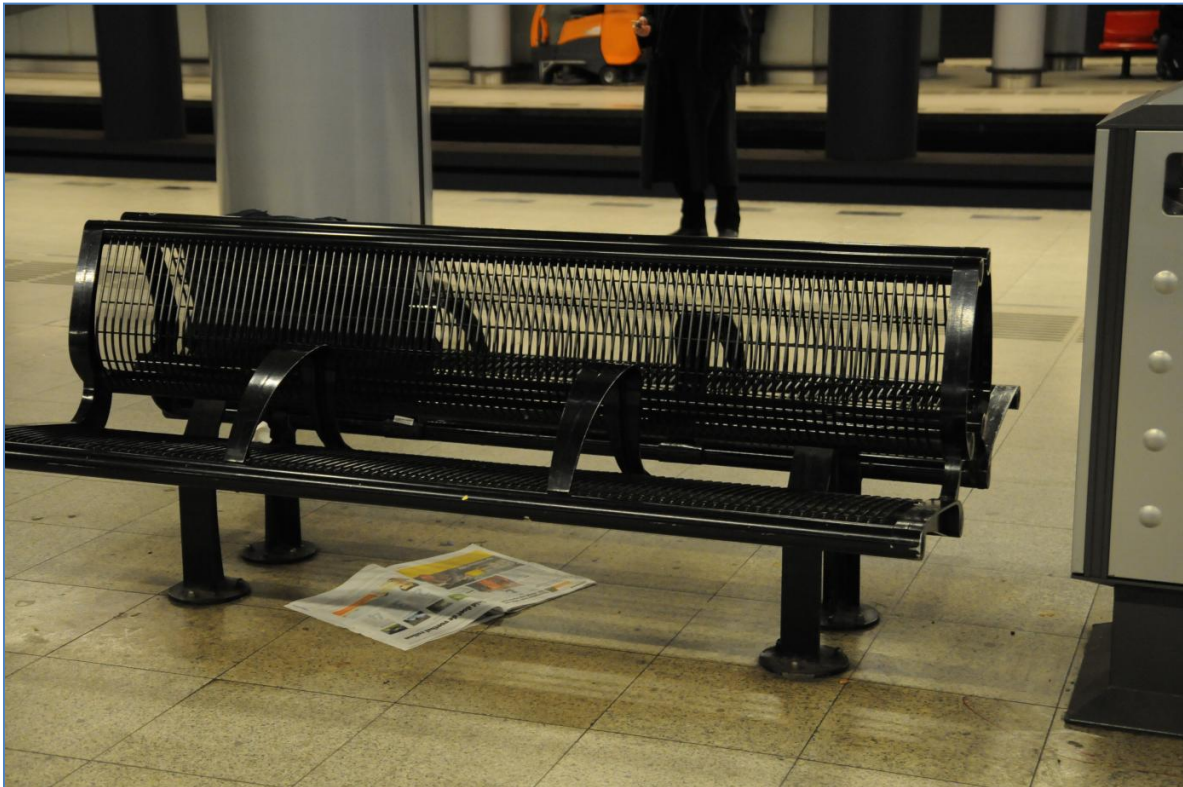
**Figuur 7 Zwerfvuil op het station**

Met uitzondering van de resten afkomstig van onderhoudswerkzaamheden, is de toevoer van de bovenstaande materialen in de tunnel continu en nooit volledig te stoppen, zie Figuur 7 Zwerfvuil op het station. De frequentie en accuraatheid van de schoonmaak is dan ook de belangrijkste invloedsfactor op de aanwezigheid van dit materiaal.
