# Prestatiegericht Onderhoud van de Nederlandse Spoorweginfrastructuur

Onderzoek naar de uitwerking van Prestatiegericht  
Onderhoud op het veilig berijden van het Nederlandse spoor

Datum: 16 december 2013

RV13-0017

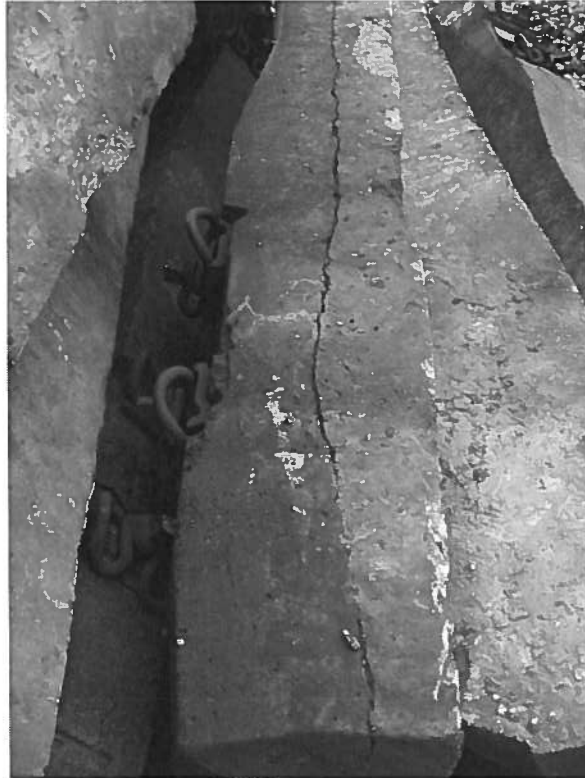
De inspectie trof in week 22 in de boog bij Baarn richting Amersfoort ter hoogte van station Baarn over een traject van ca. 200 meter meer dan honderd gescheurde betonnen dwarsliggers aan. Het ging om scheuren over de gehele lengte van de dwarsliggers, vaak langs bevestigingsbouten, met diverse scheurbreedtes. Een dwarsligger had een scheurbreedte van één centimeter. Veel van de gescheurde dwarsliggers lagen naast elkaar.

De OPC-norm luidt in dergelijke gevallen als volgt: "Het beton mag niet uitbrokkelen en geen grote scheuren vertonen." ProRail vindt de term 'grote scheur' zelf te vaag, niet eenduidig genoeg, hoewel het die zelf heeft vastgelegd. De inspectie interpreteert de aangetroffen situatie als een overschrijding van de norm gezien de omvang van de scheuren. Volgens de norm mag niet één dwarsligger grote scheuren vertonen, terwijl het hier om grote aantallen gaat. ProRail is het niet eens met de stelling dat geen enkele dwarsligger een grote scheur mag vertonen.

De scheuren waren bekend bij ProRail en de procesaannemer van het stuk spoor. Symptomen die voortvloeien uit verminderde sterkte en stijfheid als gevolg van scheuren in de betonnen dwarsliggers komen tot uiting in onder meer de spoorgeometrie en de staat van de bevestigingsmiddelen. Wat dat betreft waren de meetresultaten goed want de spoorgeometrie vertoonde geen afwijkingen en met de bevestigingsmiddelen was niets mis. Daarom was er naar mening van ProRail geen reden tot zorg voor de veilige berijdbaarheid van het baanvak.

*Figuur 6. Scheur in betonnen dwarsligger te Baarn, van de zijkant gefotografeerd, na verwijdering*

De inspectie stelt daarentegen dat het gedrag van de beschadigde betonnen dwarsliggers niet bekend is, zoals ProRail zelf aangaf. De kans dat de dwarsliggers en bevestigingsmiddelen (plotseling) hun dragende vermogen kwijtraken, is aanwezig. Een extra risico is volgens de inspectie dat de gescheurde dwarsliggers in een boog liggen. In bogen is de belasting hoger omdat daar zijdelingse krachten optreden. Er is geen onderzoek gedaan naar hoe groot of klein deze kans is. De inspectie vindt daarom dat zolang niet is bewezen dat dit gebrek geen risico's oplevert, aangenomen moet worden dat dit onveilig is.

- Er werd een tijdelijke snelheidsbeperking (TSB) van 80 km/uur op het betreffende spoorgedeelte ingesteld
- Er werd een buitendienststelling gemaakt om op 28 augustus het stuk spoor over enkele honderden meters volledig te vernieuwen.
- De gescheurde betonnen dwarsliggers werden na de vernieuwing getest. De kennis die dat oplevert kan mogelijk waardevolle informatie geven.

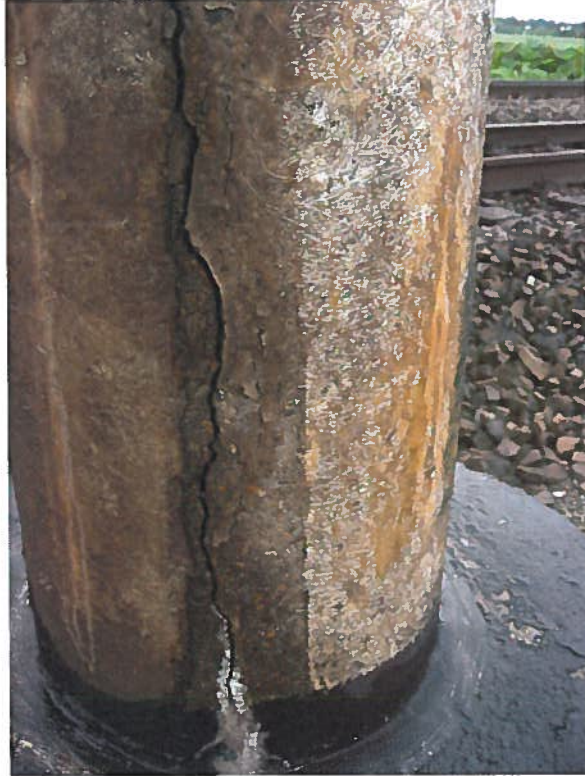
De inspectie trof tientallen betonnen bovenleidingsportalen met meterslange scheuren aan. Drie jaar geleden heeft KEMA volgens ProRail enkele gescheurde portalen onderzocht. Ze bleken over drie keer de minimale sterkte te beschikken. Daarna heeft ProRail de aannemer laten weten dat er geen actie nodig was. ProRail heeft echter geen normen voor onderhoud vastgesteld (bijvoorbeeld inspectieintervallen). ProRail heeft wel versterkingsringen laten aanbrengen en de scheuren in het beton behandeld met hars. Ook die harsverstevingen blijken nu te scheuren.

*Figuur 7. Gescheurde betonnen bovenleidingsportaal, met eveneens gescheurde hars-reparatie*

ProRail hanteert geen normen voor harstoepassingen en heeft verder geen beheersmaatregelen genomen. Kortom, ProRail werkt hier zonder veiligheidsnormen. Dat beschouwt de inspectie als een onbeheerste situatie.

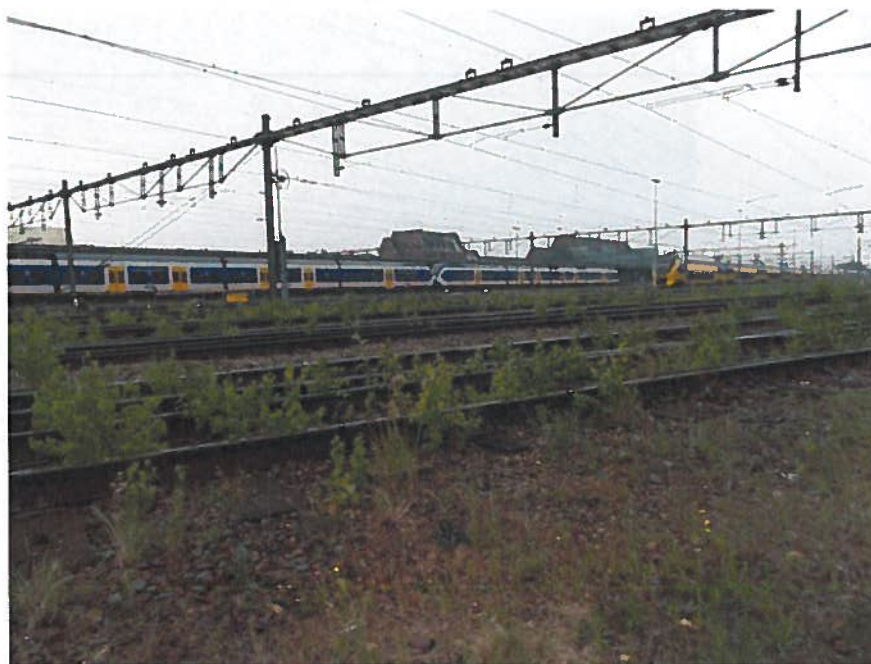
*Figuur 8. Vervuiling van het emplacement Roosendaal*

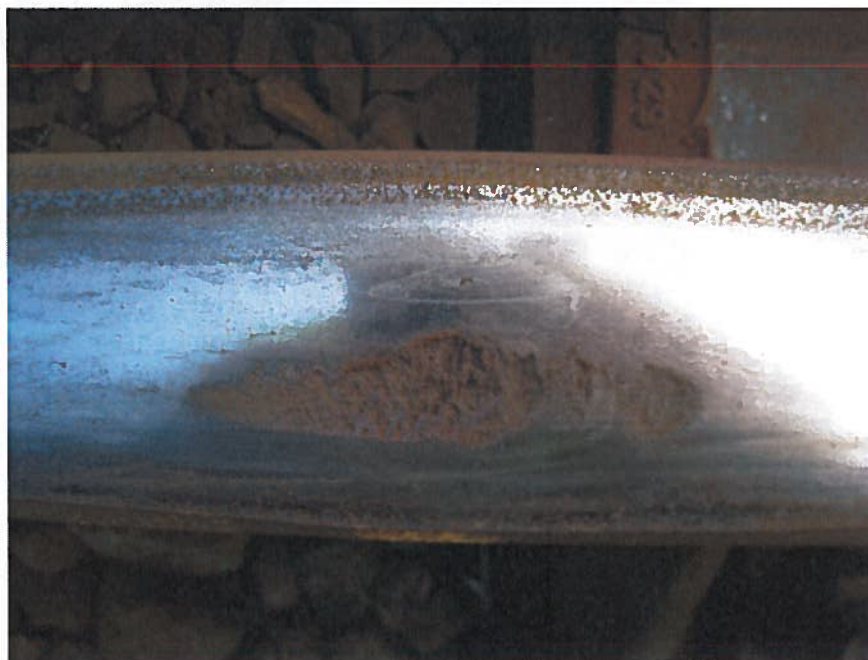
*Figuur 9. Squat, type C, te Zeeuws Vlaanderen*

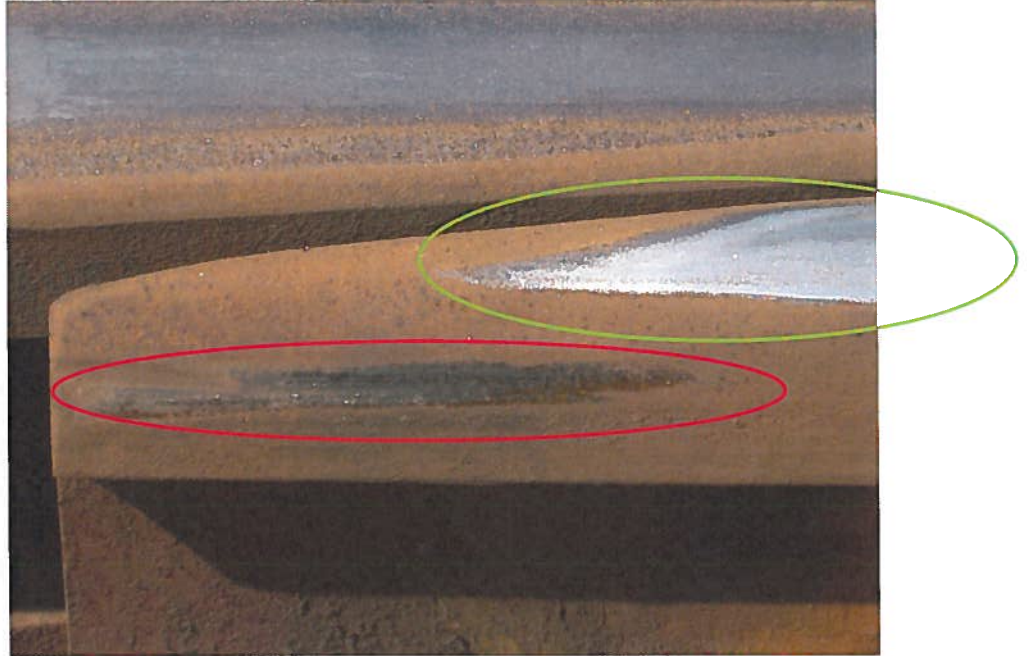
*Figuur 10. Te vroeg aangereden puntstuk in Zeeuws Vlaanderen, aangegeven met rode ovaal (midden). De groene ovaal geeft de goede plaats van aanrijding aan (rechtsboven).*

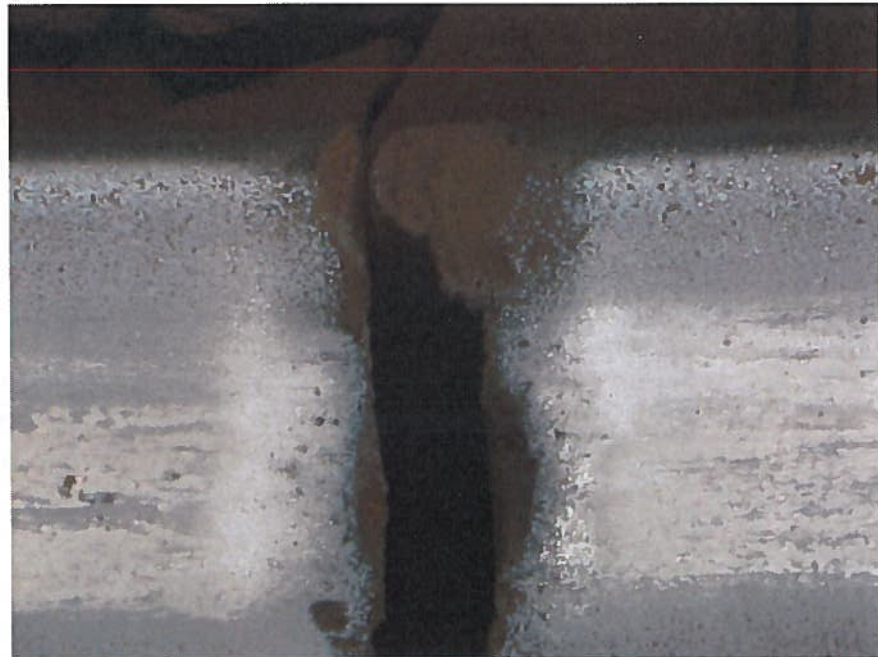
*Figuur 11. Uitbrokkeling spoorstaaf in Zeeuws Vlaanderen*

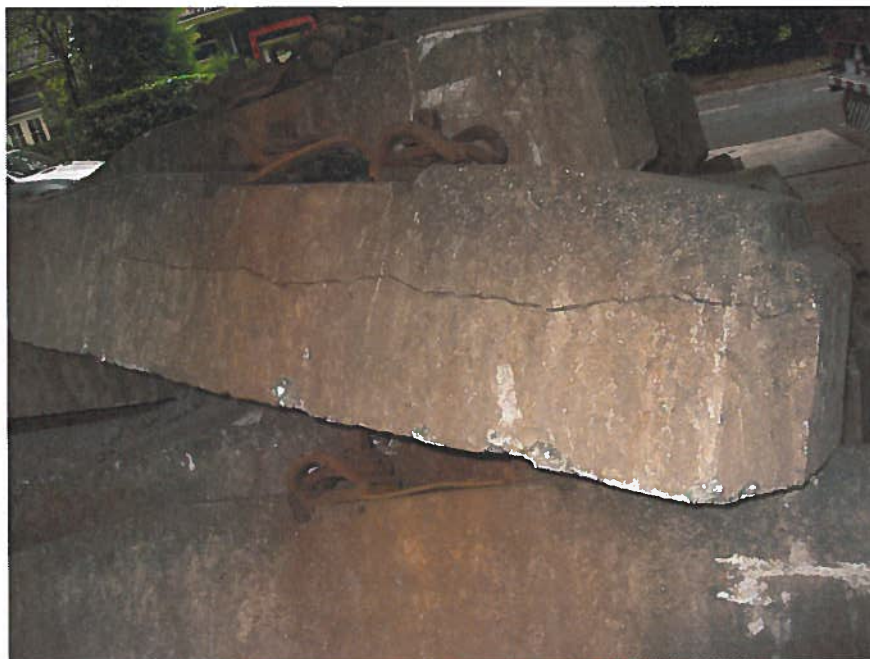
*Figuur 12. Scheur in betonnen dwarsligger te Baarn, van de onderkant gefotografeerd, na verwijdering*

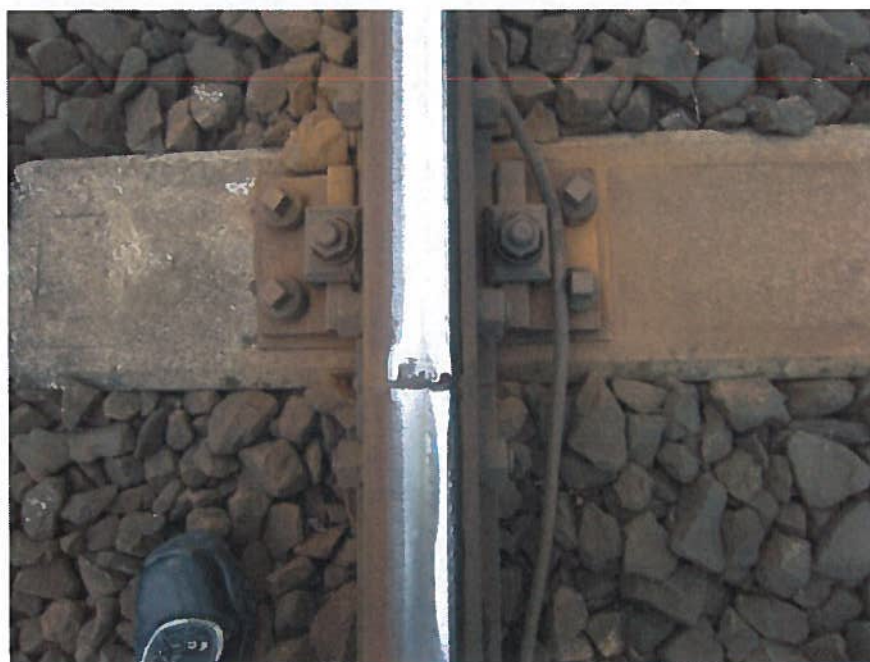
*Figuur 13. Verslagen kop te Gelre*

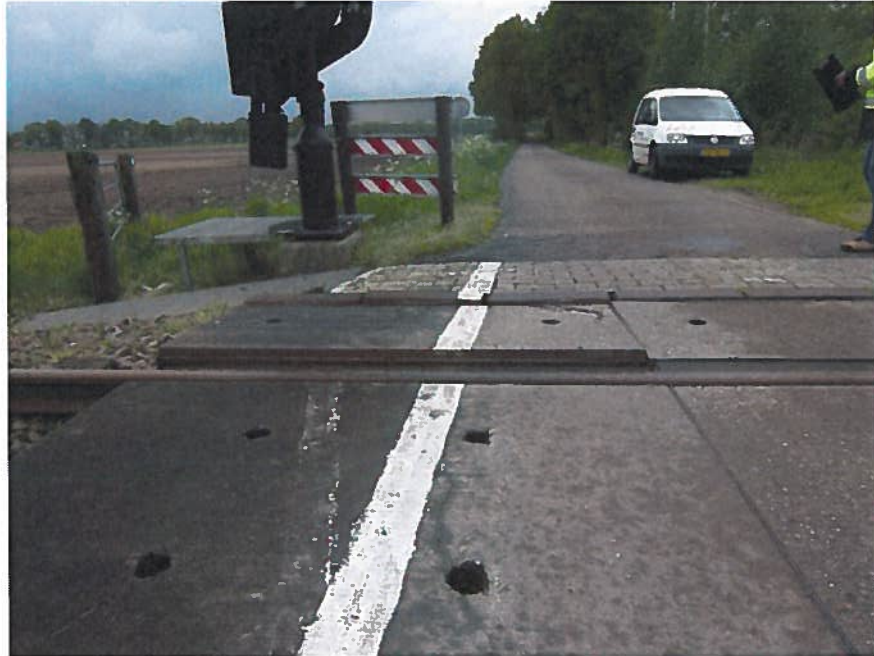
*Figuur 14. Ongelijke ligging overwegvloerplaat te Gelre*

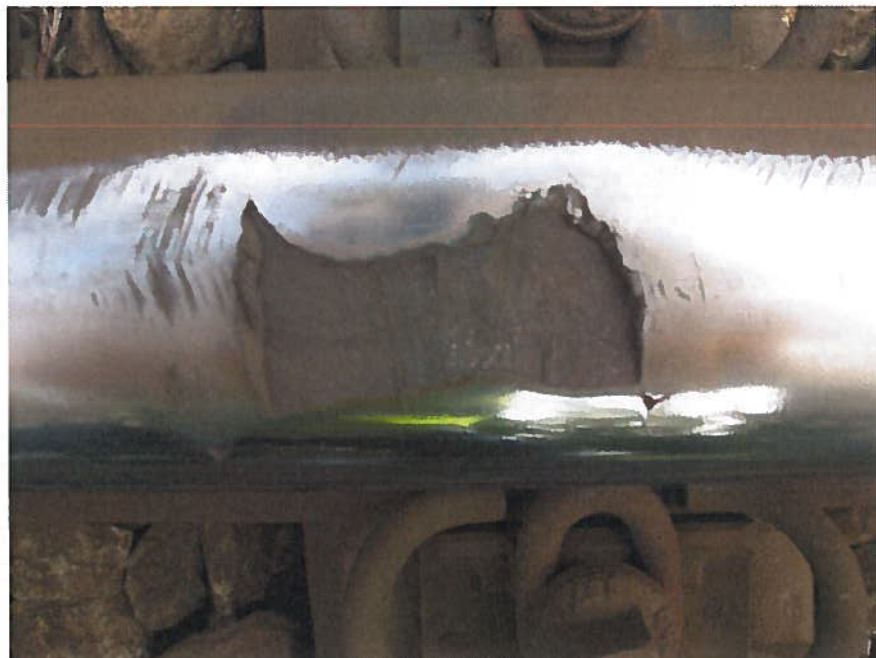
*Figuur 15. Squat, type C, met materiaaluitbrokkeling*

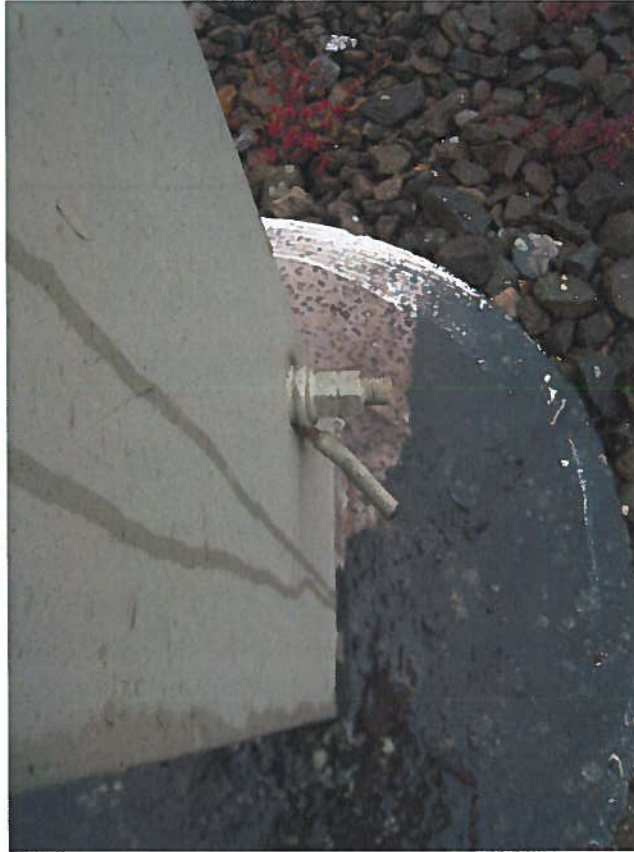
Op het emplacement Goes (zijde Vlissingen) en op twee andere plekken zijn paalspoorstaafverbindingen doorgeknipt en verwijderd.<sup>13</sup> Bij een defect aan een isolator treedt echter het risico op elektrocutie op.

*Figuur 16. Ontbrekende paalspoorstaafverbinding te Goes, Zeeland*

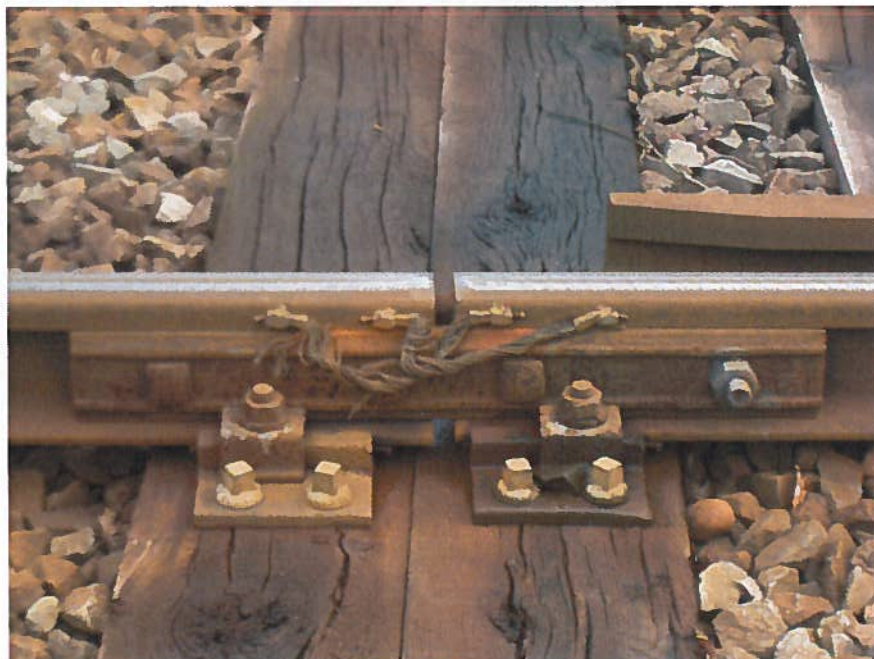
*Figuur 17. Opening van 20 mm in las, en ontbrekende boutverbinding*

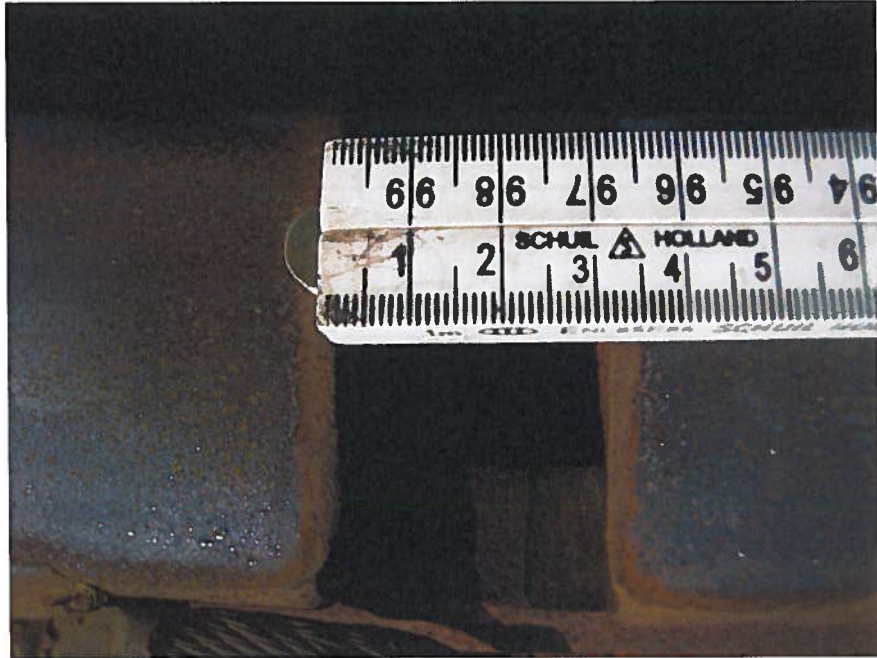
*Figuur 18. Stomplasmvulling ontbreekt, waardoor een ruimte ontstaat van 30 mm*

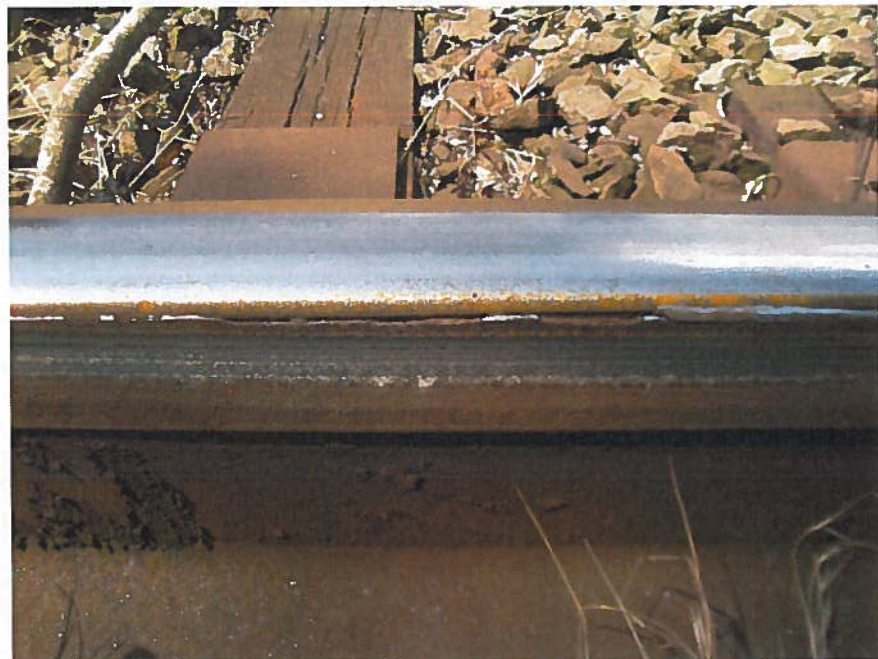
*Figuur 19. Uitbrokkeling tong in Zeeuws Vlaanderen*

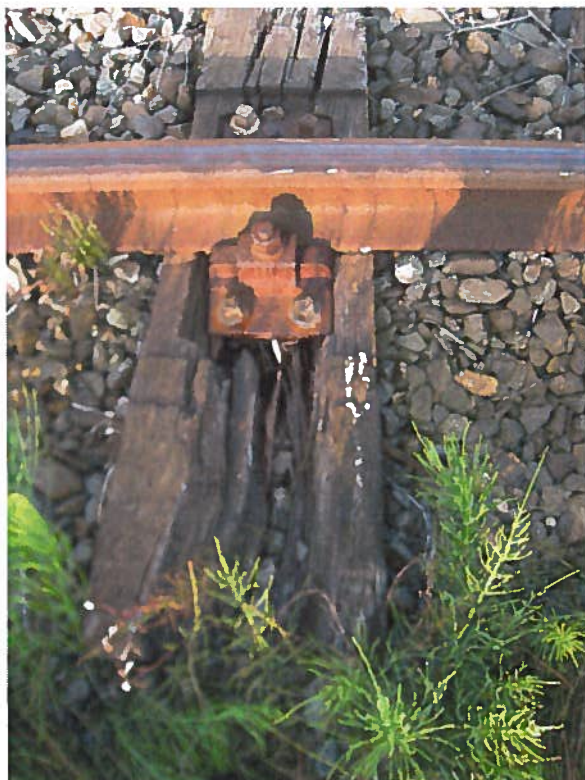
*Figuur 21. Verrotte dwarsligger*

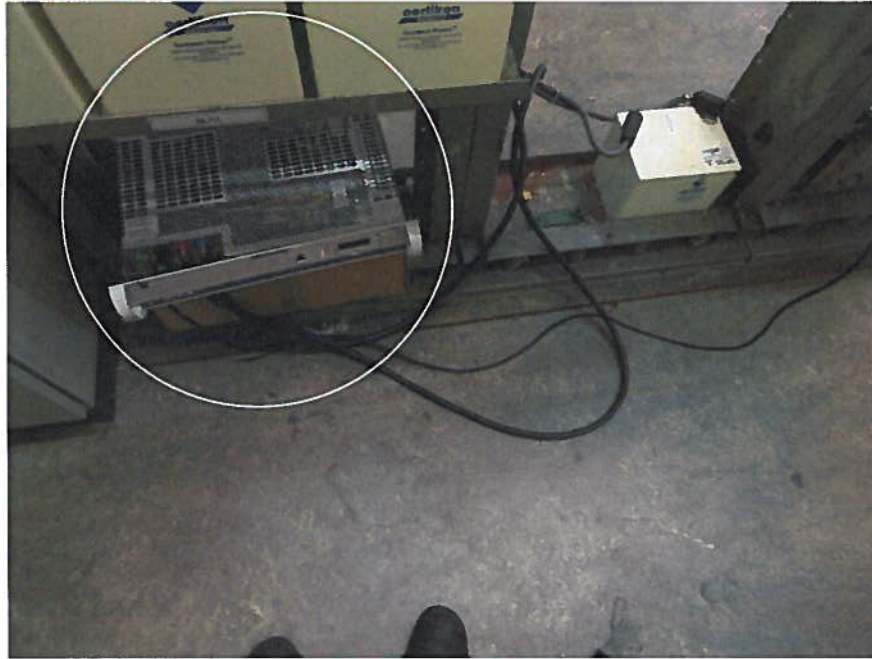
*Figuur 22. Voeding voor relais staat al een half jaar op een doos in reluishuis Naarden- Bussum*

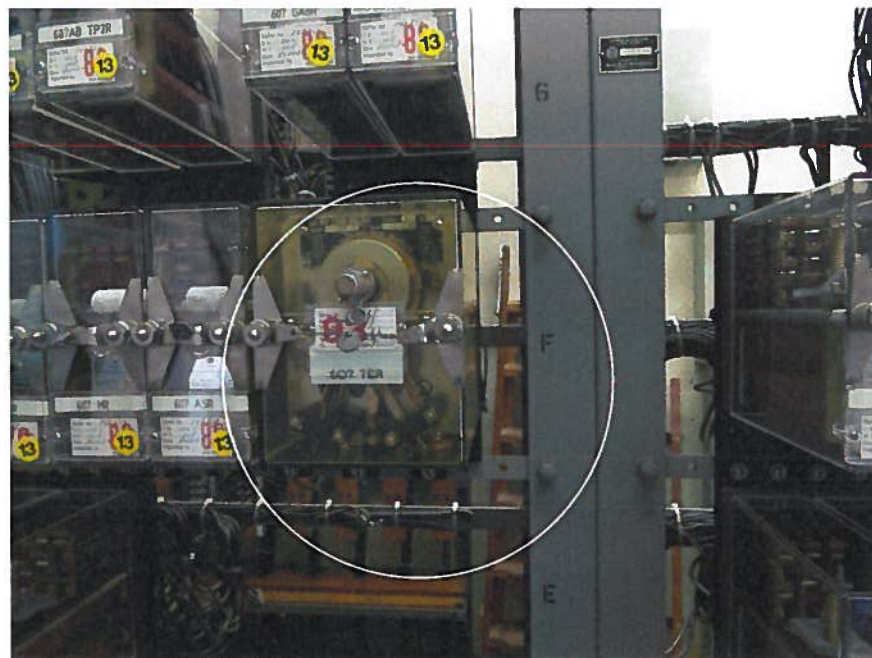
*Figuur 23. Treinbeveiligingsrelais (TER) in Baarn, uit 1983, dat na 17 jaar in 2000 vervangen had moeten worden (zie witte cirkel)*

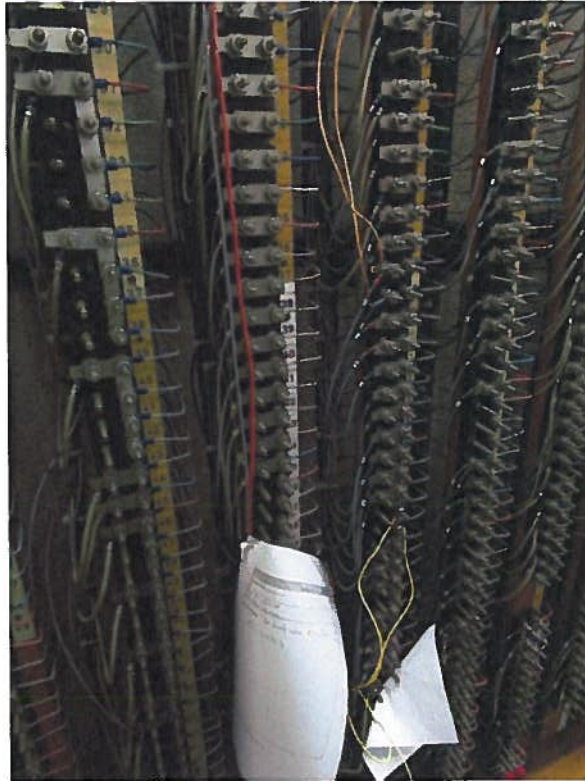
*Figuur 24. Kabelverdeler met losse slipdraden met verkeerde kleurdraad en papieren om de oorsprong duidelijk te maken*

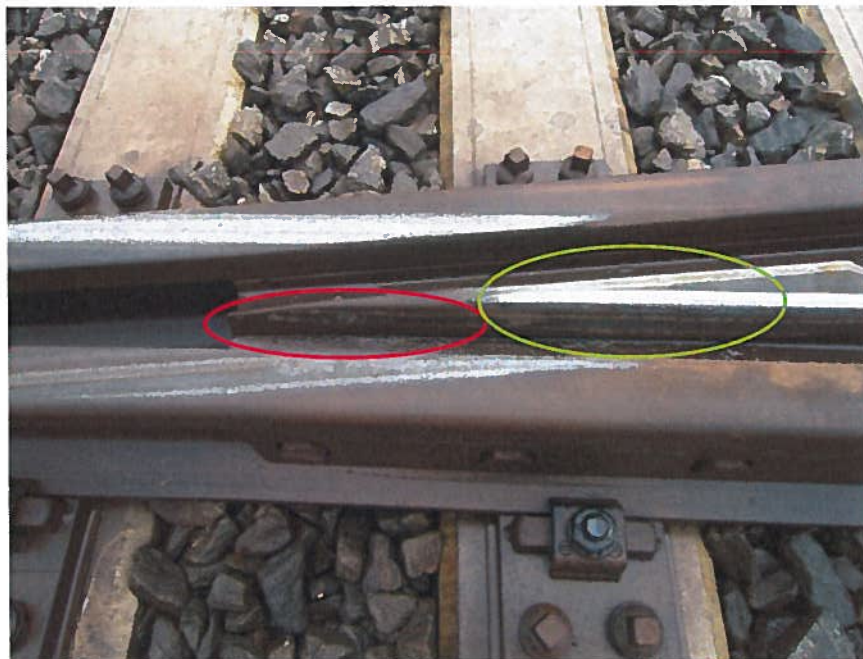
*Figuur 25. Te vroeg aangereden puntstuk in Gelre, aangegeven met rode ovaal (links). De groene ovaal geeft de goede plaats aanrijding aan (rechts).*
