# Onderzoek

## Passage rood sein Hattemerbroek

### 2 september 2013

Onderzoeksteam NS Reizigers - ProRail

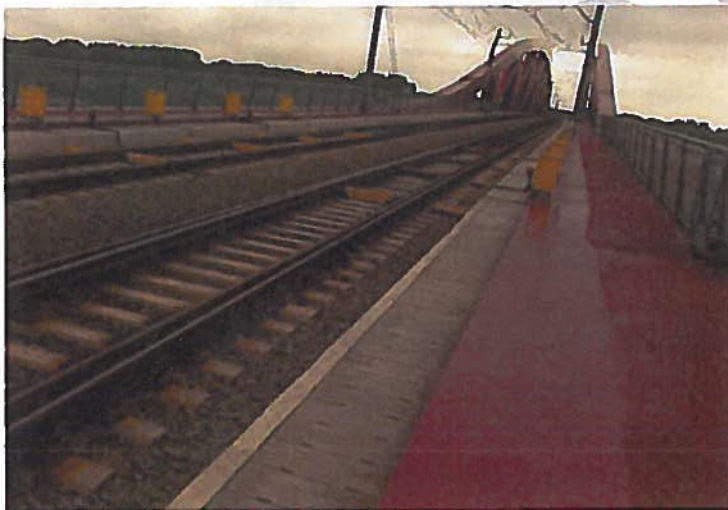
Foto 1. Hogesnelheidswissel 2825 op de IJsselbrug raakte na de passage van het rode sein ernstig beschadigd

Op hetzelfde moment dat trein V door rood sein 2826 rijdt, rijdt trein H met de voorste as en met een snelheid van 73 km/u het beweegbaar puntstuk van hogesnelheidswissel 2825 open<sup>5</sup> waardoor het wissel beschadigt. Dat wissel bevindt zich op de aanbrug boven de uiterwaarden van de IJssel, vlak voor de boog van de IJsselbrug.

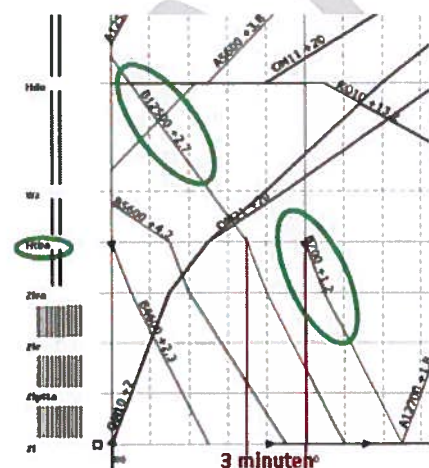
Figuur 2. De dienstregelingsgrafiek rond Hattermerbroek

Daarnaast worden de vertragingssprongen tussen dienstregelpunten, bijvoorbeeld 't Harde en Zwolle, niet getoond op het scherm van de treindienstleider, alleen op de dienstregelpunten wordt vertraging gemeten. Uit de dienstregelingsgrafiek blijkt dat te Hattermerbroek planmatig drie minuten ruimte is gelaten tussen het passeren van treinen uit de 12500 serie van de Veluwelijn en de 700 serie van de Hanzelijn. Naar aanleiding van voorliggend incident is de punctualiteit vanaf de Veluwelijn te Hattermerbroek onderzocht. Uit dat onderzoek blijkt dat: ongeveer 70% van de (12)500 serie minder dan twee minuten vertraging heeft en ongeveer 60% van de (12)700 serie minder dan 2 minuten vertraging heeft.

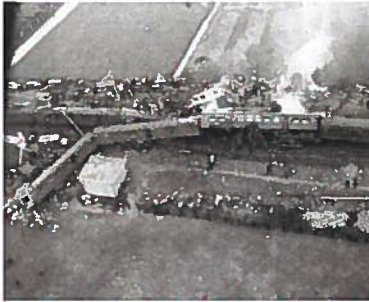
Foto 5. Treinongeval te Harmelen op 8 januari 1962

Op 8 januari 1962 vindt te Harmelen het ernstigste treinongeval plaats uit de Nederlandse geschiedenis, waarbij 93 mensen overlijden. Een trein rijdt van Utrecht naar Rotterdam. Te Harmelen is er dichte mist met 50 meter zicht. Door de mist zijn ook de seinen pas 50 meter tevoren waarneembaar. De machinist kan zich door de mist niet oriënteren vanuit de omgeving over de plaats van het sein, dat uit onderzoek bleek geel licht te hebben getoond. De machinist mist dit sein, maar neemt een kilometer verder wel het rode sein waar, zet een noodremming in, maar dan is het te laat. De trein botst met 107 km/u op een tegenligger.

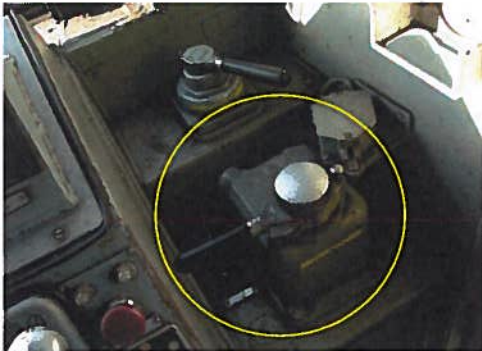
Foto 6. Oerlikon remkraan met drie remstanden L, M, H.

In het oorspronkelijke ontwerp van ATB had de Oerlikon remkraan drie remcriteria: laag, middel en hoog<sup>16</sup>. De vierde gemarkeerde remstand is de volremstand. In die stand van de remkraan wordt de maximale remcilinderdruk bereikt, terwijl de treinleiding nietgeheel ontluicht is. In de 'snelremstand' wordt de treinleiding snel en totaal ontluicht waardoor de maximale remcilinderdruk sneller wordt bereikt.

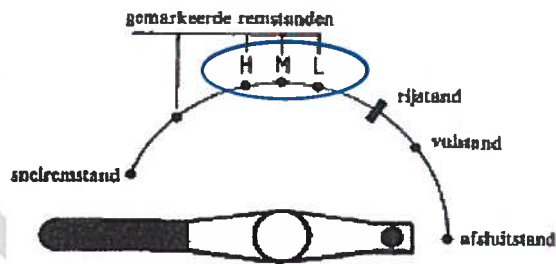
Figuur 3. Oerlikon remkraan met drie remstanden L, M, H.
