De fysieke kwaliteit van de Nederlandse railinfrastructuur

Resultaten van de nulmeting

Datum 6 april 2014

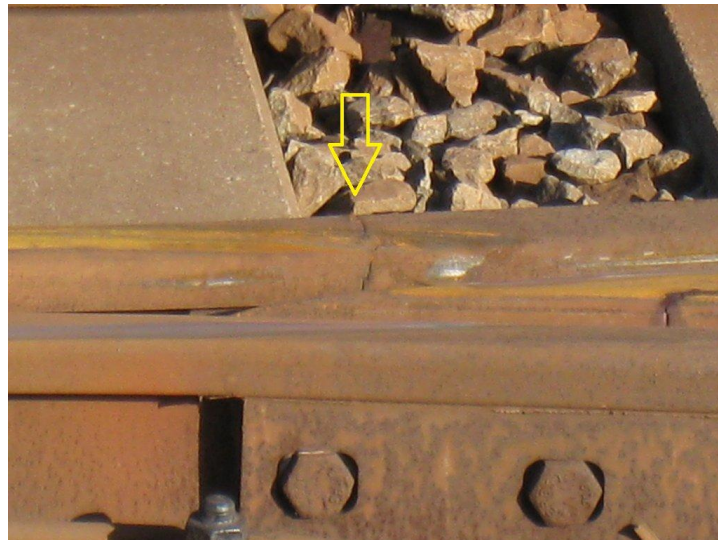
Gescheurde vleugel van het kruis/puntstuk wissel 249/259B, contractgebied Rotterdam, locatie Rotterdam Centraal

Het is opvallend dat bij sommige normoverschrijdingen geen meldingen zijn terug te vinden uit videoschouwinspecties. Zo is er bij wissel 249/259B sprake van dat de vleugel van het kruis/puntstuk is gescheurd (zie Bijlage K). Een week voordat de inspectie de normoverschrijding vaststelde is er een videoschouwinspectie uitgevoerd, maar over dat wissel is bij de inspectie niets opgemerkt. Het is aannemelijk dat de normoverschrijding toen al was waar te nemen, gezien het degradatiegedrag. Dat roept de vraag op of die niet te zien was op de videoschouwbeelden of dat die wel te zien was, maar niet is opgemerkt. Dat valt niet meer te achterhalen, omdat de videoschouwbeelden inmiddels waren gewist.

Op 16 september 2013 heeft tijdens de inspectie geconstateerd dat de vleugel van het kruis/puntstuk van het wissel 249/259B een scheur vertoont. Aan de sporen op de vleugel zelf is te zien dat die sterk door de wielflens wordt aangereden.

Figuur 1. Foto van de gescheurde vleugel van het kruisstuk van wissel 249/259B

ProRail stelt dat het gebrek bij de aannemer niet bekend is. Op 23 augustus 2013 heeft het wissel voor het laatst een grote beurt gehad. Toen is het gebrek niet vastgesteld. Ook bij de schouw op 9 september 2013 is geen gebrek vastgesteld. Op basis van de melding van de inspectie heeft ProRail besloten het wissel stapvoets te berijden. Reparatie heeft in de nacht erna plaatsgevonden.

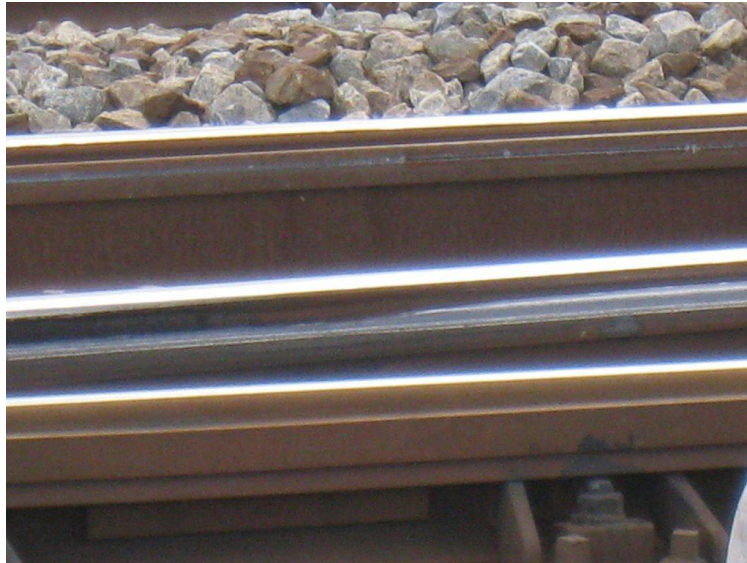
Op 16 september 2013 heeft de inspectie geconstateerd dat de binnentong van wissel 223A/225B in de hoogte is versleten. Daardoor is de geleiding van het wiel van de trein over een deel van de wisseltong zeer beperkt. ProRail liet weten dat het gebrek niet bekend is. Het wissel is geklemd (vastgezet) en is hersteld in de nacht van 19 op 20 september 2013.

Figuur 2. Foto van de sterk versleten tong van wissel 223A/225b

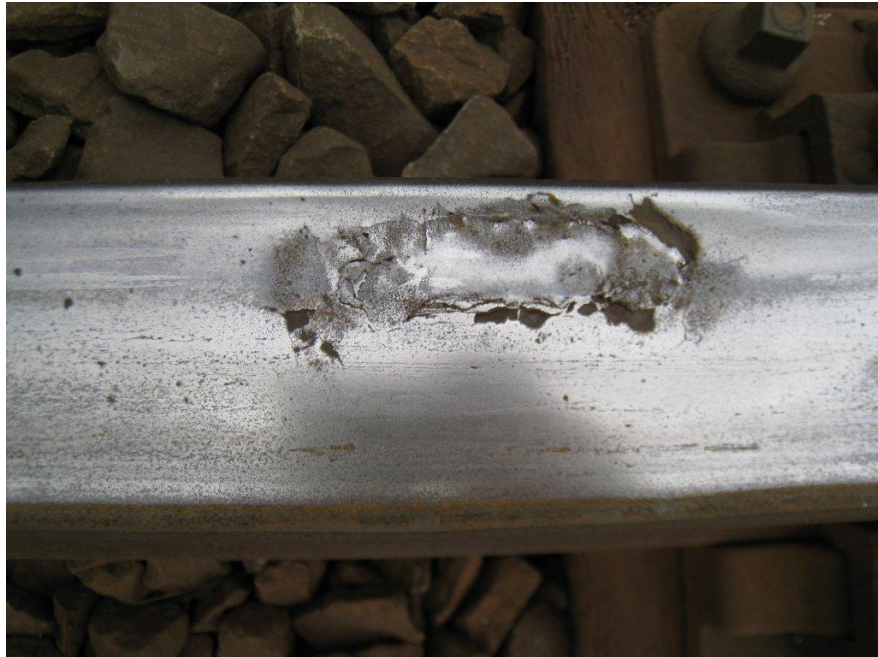
Figuur 2. Foto van Squat, type C, emplacement Waalhaven Zuid.

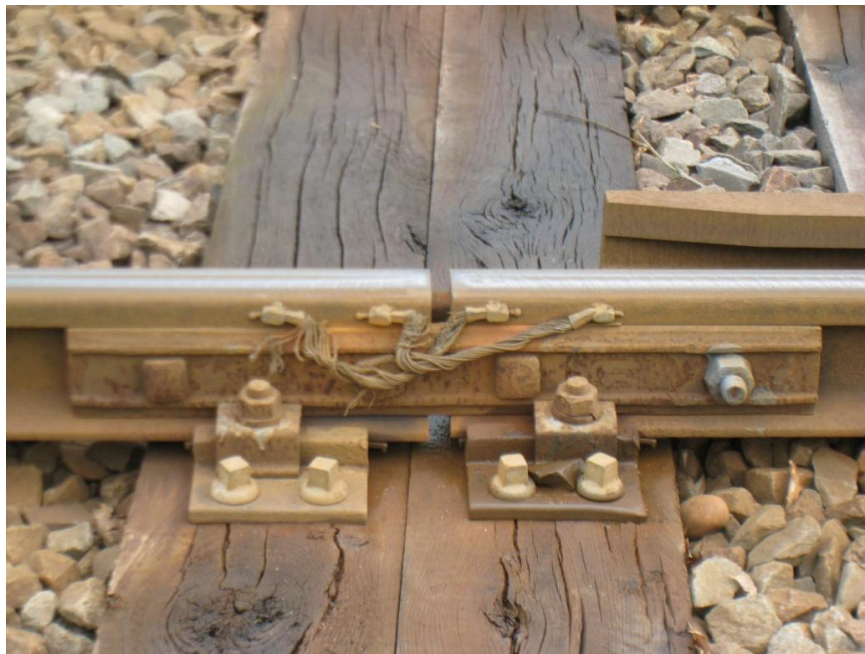
Figuur 5. Foto van opening van 20 mm in las, en ontbrekende boutverbinding.

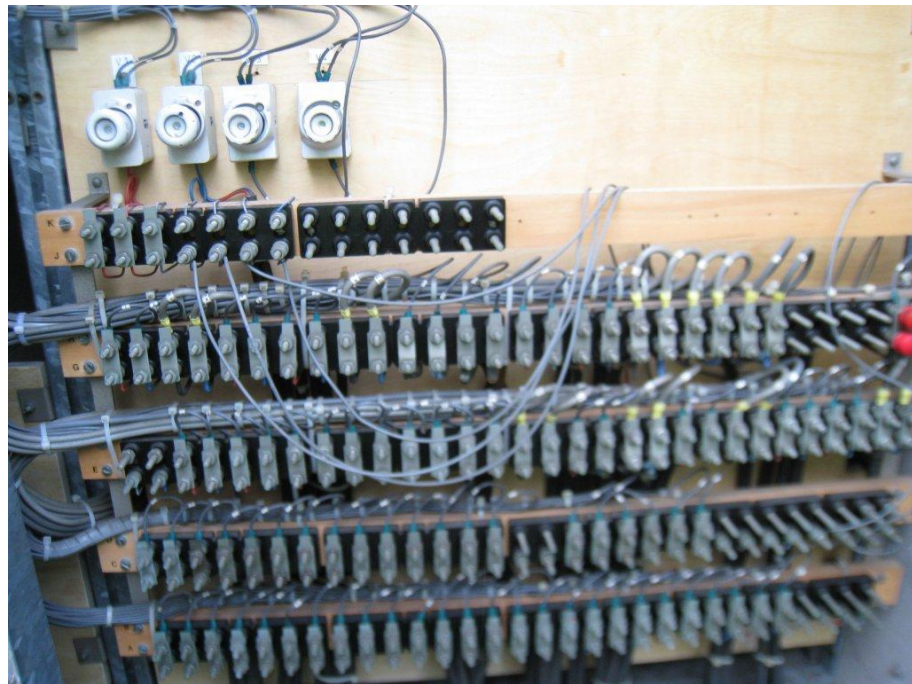
Figuur 8. Foto van slipdraden in een relaiskast. Horen niet voor te komen in een installatie en na een storing hersteld te worden.
