# Onderzoek naar het buiten gebruik nemen van wissels en sporen in Den Haag en Rotterdam op 19 februari 2014

Datum 4 september 2014

Uitgegeven door	Inspectie Leefomgeving en Transport ILT/ Rail en Wegvervoer
	Postbus 16191, 2500 BD Den Haag
	088 489 00 00 www.ilent.nl @inspectieLenT
Projectnummer	RV14-0103
Documentnummer	ILT-2014/54017

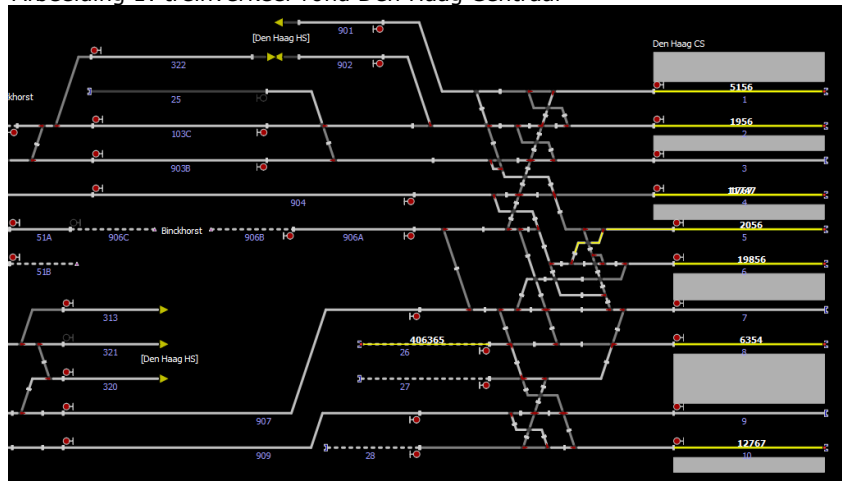
Afbeelding 1: treinverkeer rond Den Haag Centraal

17.52 uur Vanaf 17.52.26 uur is er geen treinverkeer meer op Den Haag Centraal. Het laatste tijdstip waarop nog treinverkeer heeft plaatsgevonden is 17.50.43 uur als trein 2056 uit Gouda binnenkomt op spoor 5.

Situatie om 17.50.43 uur (bron: TOON)

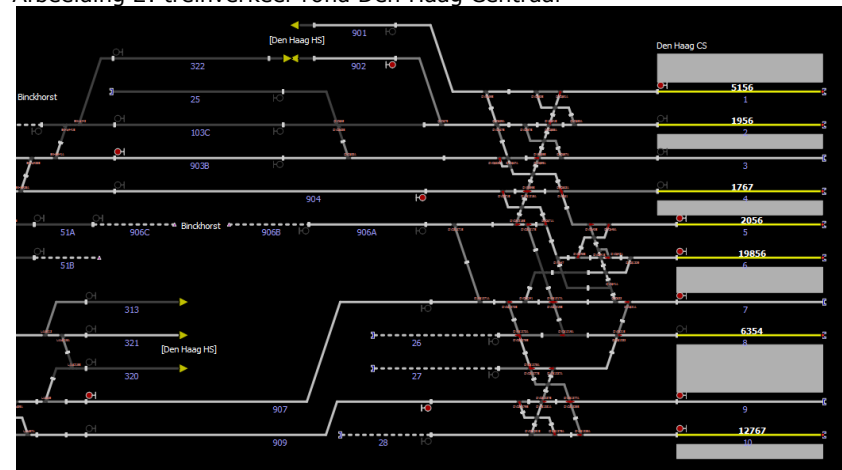
Afbeelding 2: treinverkeer rond Den Haag Centraal

Situatie om 17.52.26 uur (bron: TOON)

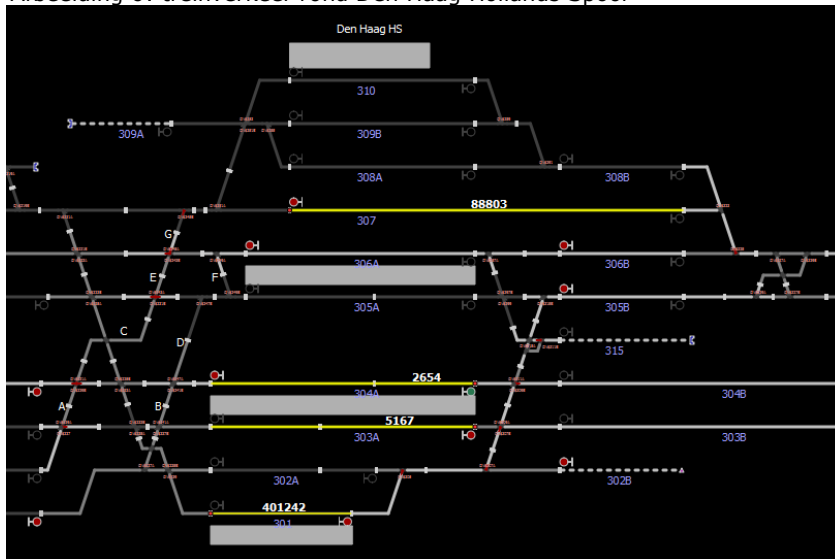
Afbeelding 6: treinverkeer rond Den Haag Hollands Spoor

Situatie om 17.47.58 uur (bron: TOON). De leeg materieeltrein 88803 is voor het uitrijsein tot stilstand gekomen op spoor 7. Voor trein 2654 richting Delft op spoor 304 staat het uitrijsein veilig.

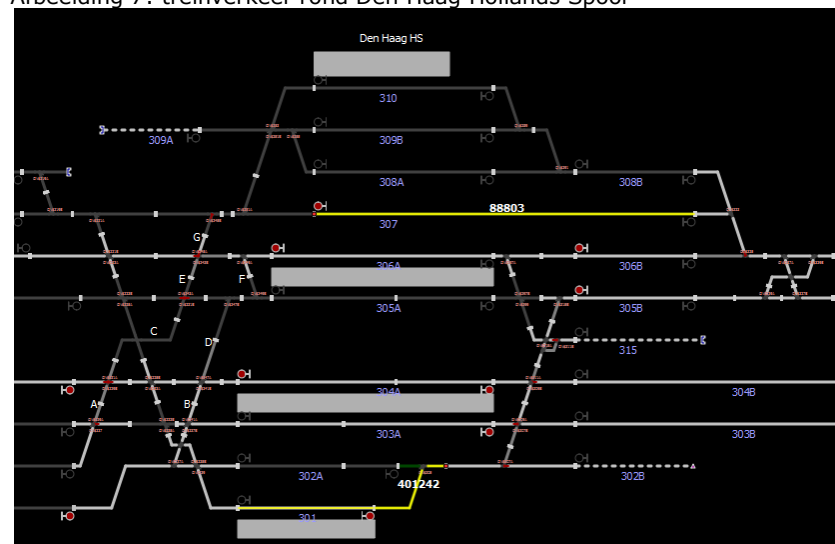
Afbeelding 7: treinverkeer rond Den Haag Hollands Spoor

17.53 uur Vanaf 17.53.10 uur is er geen treinverkeer meer op Den Haag Hollands Spoor.

Situatie om 17.53.05 uur (bron: TOON). Trein 401242 rijdt naar kopspoor 302B in niet centraal bediend gebied.

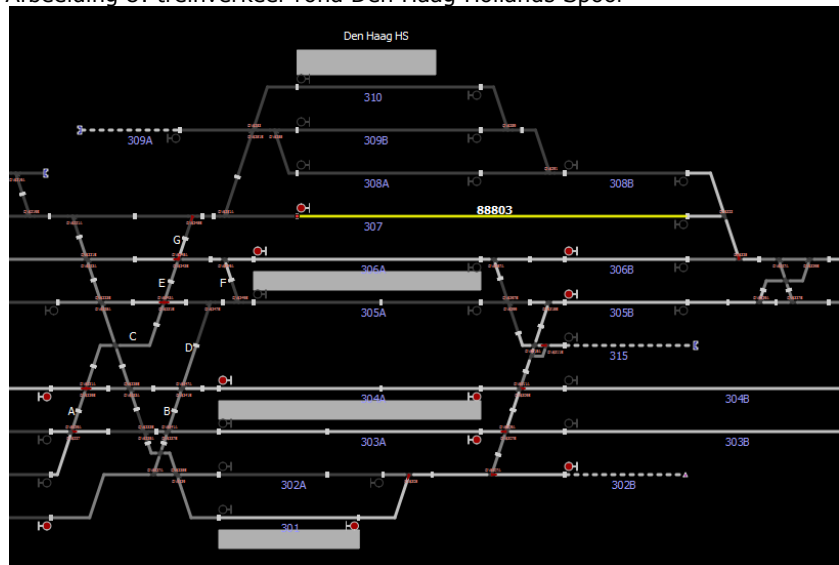
Afbeelding 8: treinverkeer rond Den Haag Hollands Spoor

Situatie om 17.53.31 uur (bron: TOON)
