Rapport

Ontsporing Hilversum d.d. 15 januari 2014

Onderwerp: Eindrapport ontsporing Hilversum

Kenmerk: EDMS#3654623

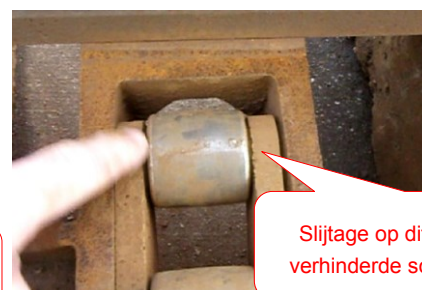
- Een andere factor die bijdroeg aan de slechtere beweging van het wissel was de slijtage in het zogenaamde rollensysteem. Vroeger werd met vet de beweging van de wisseltongen versoepeld. Tegenwoordig gebeurt dat met een soort rolletjes waarover de tong beweegt. In het wissel in Hilversum werd hiervoor het Ekos-V rollensysteem gebruikt, zie hieronder het plaatje rechts. Dit rollensysteem in wissel 3B vertoonde slijtage waardoor de tong minder soepel van links naar rechts bewoog.
