Trambotsing Rijswijk

Onderzoek naar de trambotsing te Rijswijk van 2 maart 2014

| Datum | 27 februari 2015 |

RV14-0133

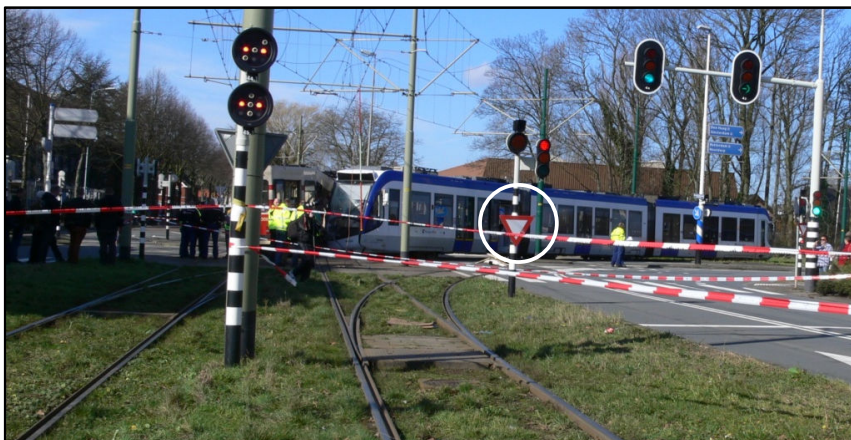
De Vrijebanselaan is een voorrangsweg. Verkeer van en naar de Broekmolenweg moet daarom voorrang verlenen aan verkeer dat op de Vrijebanselaan blijft rijden. De VRI geeft middels de tram/buslichten trams tegelijk toestemming om de kruising te passeren. Dan gelden de verkeersregels om de voorrang tussen de beide trams te bepalen. In dit geval had de bestuurder van de tram van lijn 1 voorrang moeten verlenen aan de tram van lijn 19. Bij de afslag van de Vrijebanselaan naar de Broekmolenweg staat daarom een verkeersbord B6 ("verleen voorrang aan bestuurders op de kruisende weg", zie afbeelding 2).

Ondanks dat de verkeersregels gelden op de kruising lijkt het of de tram die de kruising het eerste oprijdt, voorrang krijgt (neemt). Uit het onderzoeksrapport van de HTM en de verklaringen van de bij het voorval betrokken bestuurders blijkt dat ook. In het rapport staat: "Op het moment dat de tram op lijn 1 richting Den Haag de tram op lijn 19 richting Delft kan zien, is hij echter zelf het inrijdwissel al voorbij gereden en kan hij niet op tijd stoppen om de tram van rechts voorrang te verlenen. De tram op lijn 19 zal de tram op lijn 1 dus voor moeten laten gaan."

Afbeelding 2: Kruising Vrijebanselaan - Broekmolenweg gezien vanuit de halte "Brasserskade"

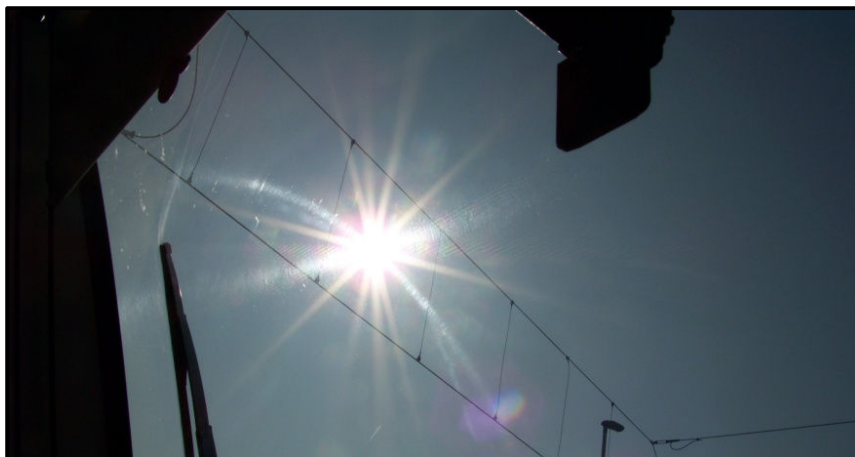
Ten tijde van het voorval was het zeer zonnig en als gevolg van het vroege voorjaar stond de zon erg laag. De bestuurder van de tram van lijn 19 verklaart dat hij verblind werd door het felle zonlicht op het moment dat de tram in de boog naar de kruising Vrijebanselaan - Broekmolenweg reed.

Afbeelding 7: invallend zonlicht tijdens reconstructie voorval, rijdend in de boog naar de kruising.

Bij de reconstructie (enkele dagen na het voorval, op hetzelfde tijdstip als waarop het voorval zich heeft voorgedaan) blijkt dat de zon op de frontruit van de cabine van de RegioCitadis schijnt op het moment dat deze in de boog rijdt (zie afbeelding 7). De bestuurder had echter ten tijde van het voorval ook zijn zonnescerm omlaag geschoven, waardoor de overlast van de zon verminderd zou moeten zijn. Bovendien zit de bestuurder in dit materieel ver naar achteren. Het is niet meer vast te stellen in welke mate de bestuurder werkelijk last heeft gehad van de zon.
