Fysieke controle STEP – 200 woningen

Controle van in het kader van de STEP-regeling ingediende energielabels bestaande situatie

Referentie: Wn141556abA0.tha
Status: definitief
Datum: 11 juni 2015

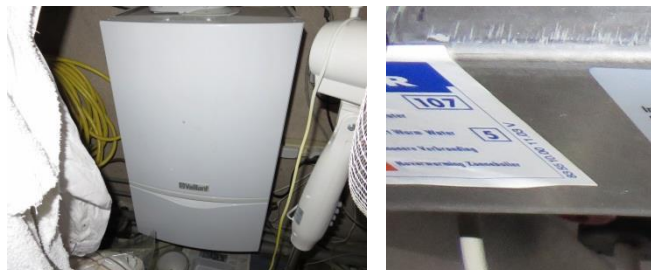
Bij woning 2, 3 en 4 wijkt het type cv-ketel in het startlabel af van de fysieke werkelijkheid. Bij woning 2 is in het startlabel een HR-100 ketel aangegeven terwijl in de woning een Vaillant VHR 30-34/3 C HR is waargenomen, een HR-107 ketel.

Figuur 4: CV-ketel met gaskeurlabel woning 2

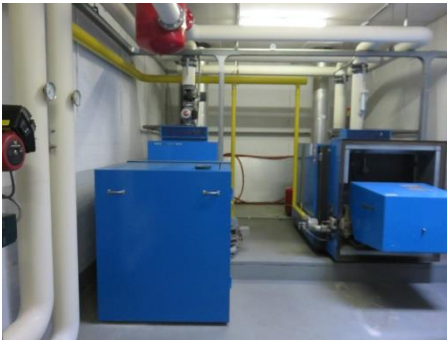
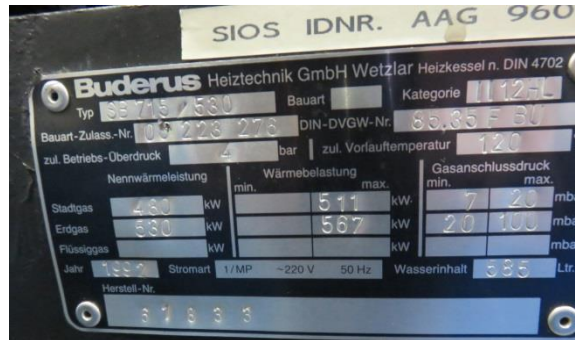
Bij het woongebouw zijn in het ketelhuis twee collectieve ketels opgesteld. Conform de huismeester zijn in de flatgebouwen "x" en "y" exact dezelfde opstellingen aanwezig. Het betreft na overleg met de leverancier een Buderus SK615 (categorie VR ketel) en een Buderus SB715 (categorie HR-104). In het startlabel is deze onderverdeling niet meegenomen en is uitgegaan van een collectieve VR-ketel. Het startlabel is hierdoor ongunstiger dan de werkelijkheid.

Figuur 8: Collectief verwarmingssysteem

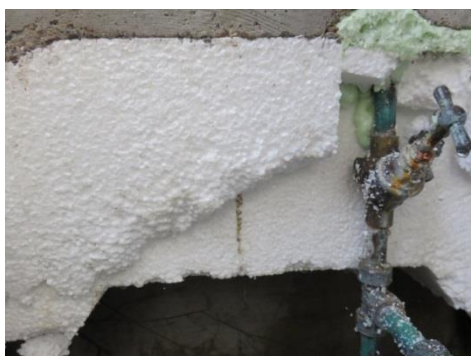
Tijdens de inspectie van woning 30 is vloerisolatie geconstateerd. In het startlabel is uitgegaan van 'isolatie onbekend of afwezig'. In de onderhoudshistorie van de woning dient nagegaan te worden wanneer deze isolatie is aangebracht.

Figuur 13: Vloerisolatie woning 30

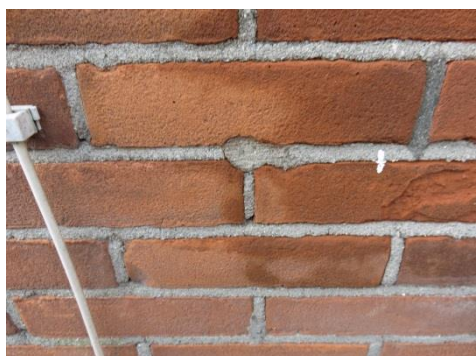
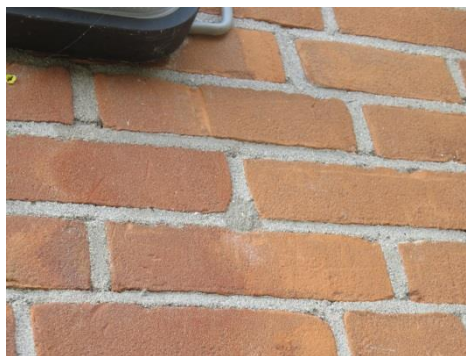
Tijdens de inspectie van de woning 31, 32 en 33 zijn bij de achtergevel boorgaten geconstateerd. Dit duidt op na-isolatie van de gevel. In het startlabel is uitgegaan van isolatie onbekend of afwezig. Dit komt niet overeen met de werkelijkheid.

Figuur 14: boorgaten

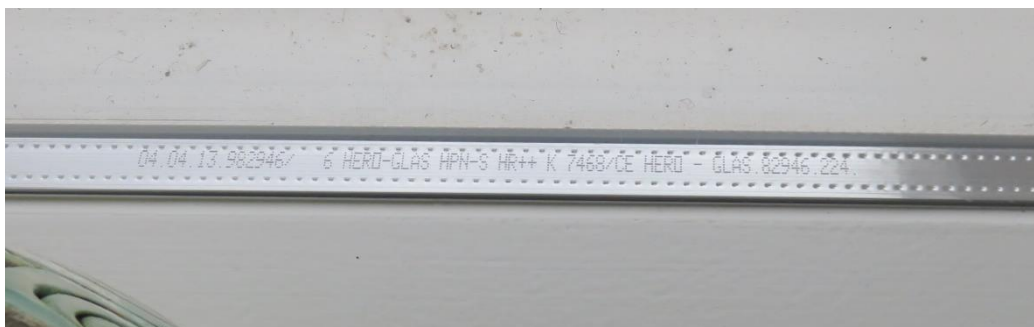
Bij woning 38 is in het startlabel voor de vaste delen dubbel glas aangehouden en enkel glas in de draaiende delen. Dit komt niet overeen met de werkelijkheid waarbij HR⁺⁺-glas is toegepast met een fabricagedatum van 4-4-2013.

Figuur 15: afstandhouder in het glas

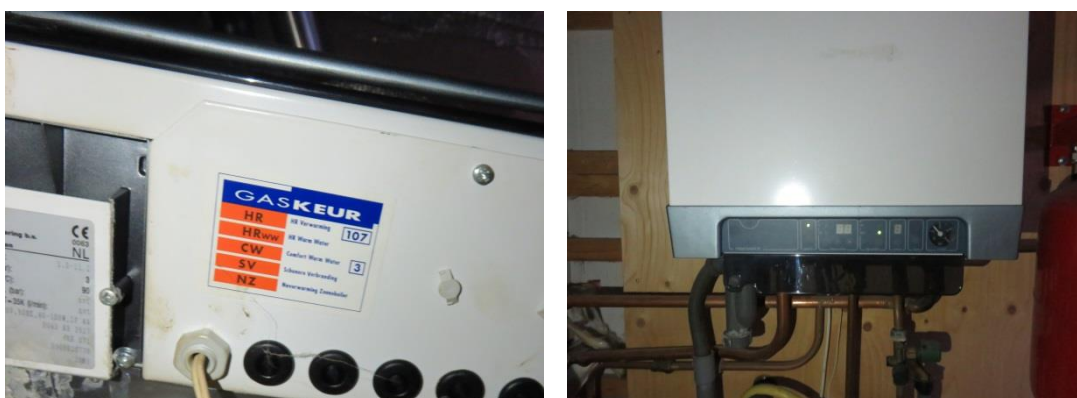
Bij de woning 42 is in het startlabel voor verwarming lokaal gas aangehouden en voor tapwater een keukengeiser. In werkelijkheid is op zolder een HR-107 combiketel geplaatst.

Figuur 16: CV-ketel woning 42

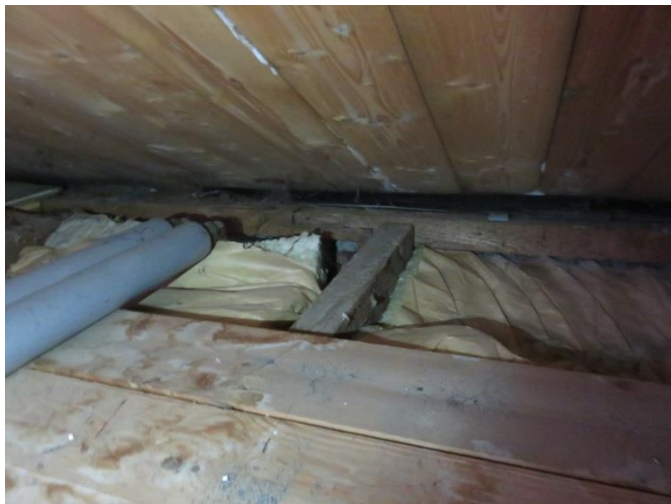
Bij woning 43 is een 10 cm geïsoleerde zoldervloer geconstateerd. In het startlabel is voor de zoldervloer uitgegaan van een warmteweerstand van 1,12 m²K/W. De toegepaste isolatiedikte heeft een hogere warmteweerstand van circa 2,56 m²K/W.

Figuur 17: Zoldervloer woning 43

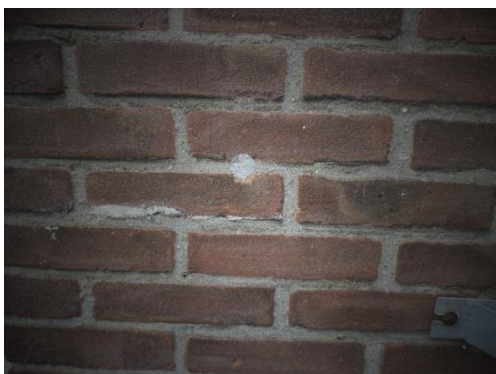
Op diverse plaatsen zijn bij de woningen 68 en 69 in de gevel boorgaten gezien. De aanwezigheid van boorgaten duidt op het na-isoleren van de spouw. In de onderhoudshistorie nagaan wanneer het eventueel na-isoleren van de spouw plaats heeft gevonden.

Figuur 28: Boorgaten bij woning 68 en 69

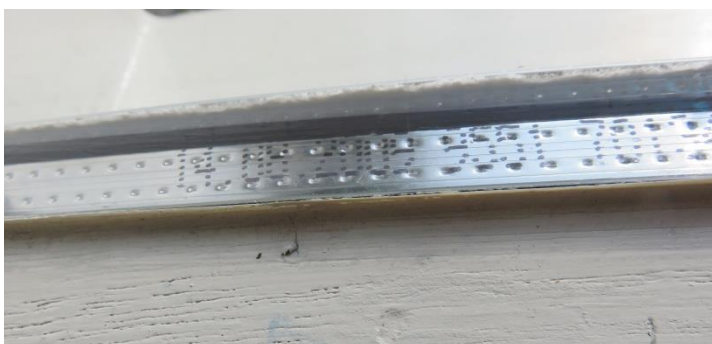
Bij woning 96 is in het startlabel uitgegaan van enkel glas ter plaatse van de entree. Tijdens de inspectie is in de entree echter HR⁺⁺-glas geconstateerd met een productiedatum van 14-8-2009. Het startlabel is daardoor ongunstiger dan de werkelijkheid.

Figuur 34: HR⁺⁺- glas ter plaatse van entree woning 96

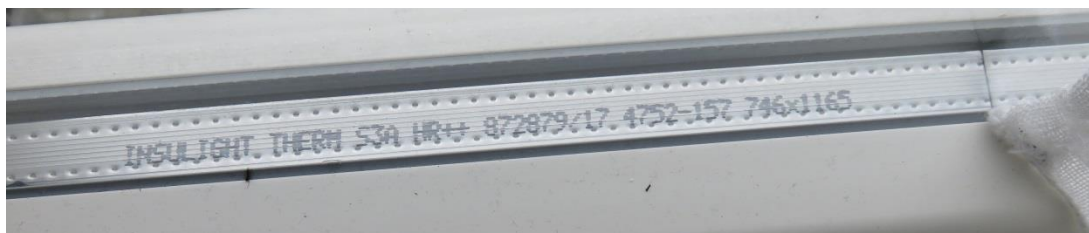
Bij woning 126 is in het startlabel uitgegaan van enkel en dubbel glas. In de woning is HR⁺⁺-glas geconstateerd, waarbij de productiedatum onbekend is. In de onderhoudshistorie dient nagegaan te worden wanneer de woning is voorzien van kunststof kozijnen met HR⁺⁺-glas. Bij woning 112 is in het startlabel uitgegaan van dubbel glas. Tijdens de inspectie is HR⁺ en HR⁺⁺-glas geconstateerd.

Figuur 37: HR⁺⁺- glas woning 126

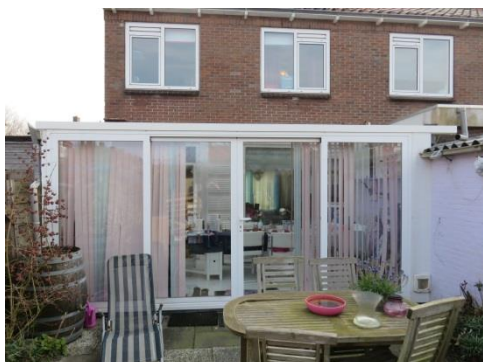
Indien de uitbouw bij mutatie ook daadwerkelijk wordt afgebroken is het startlabel juist. Dit dient in dat geval te worden gecontroleerd.

Figuur 38: uitbouw woning 100

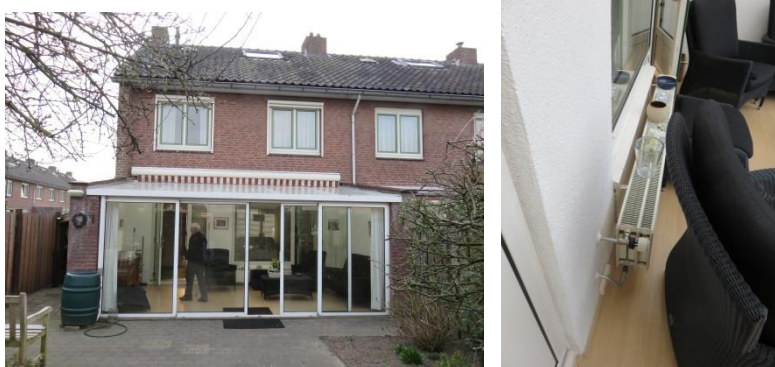
In het startlabel is een geïsoleerde achterdeur ingevoerd. De achterdeur is door de toevoeging van de serre geen onderdeel meer van de thermische schil, maar vormt een binnendeur.

Figuur 42: Serre/uitbouw woning 127

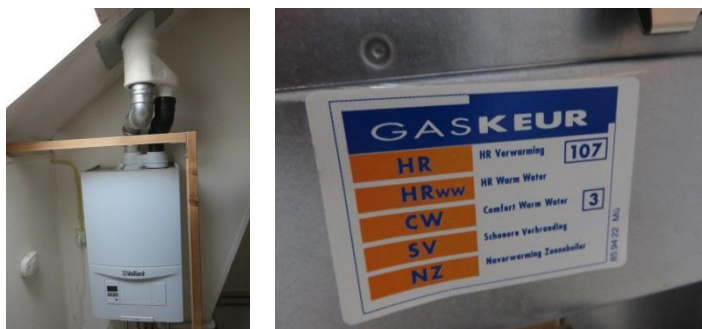
Bij woning 127 is tijdens de inspectie een individuele HR-107-ketel geconstateerd. Dit wijkt af van het startlabel waarin is uitgegaan van lokaal gas voor verwarming en een keukengeiser voor warmtapwater. In de onderhoudshistorie van de woning dient nagegaan te worden wanneer de HR-107-ketel is geplaatst.

Figuur 43: HR-107 ketel woning 127

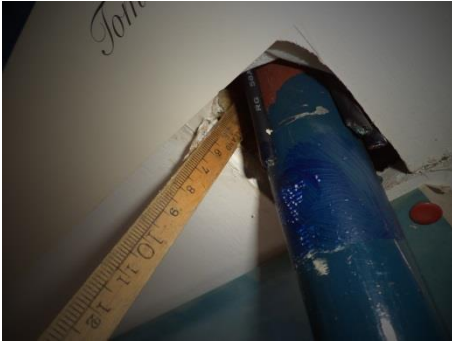
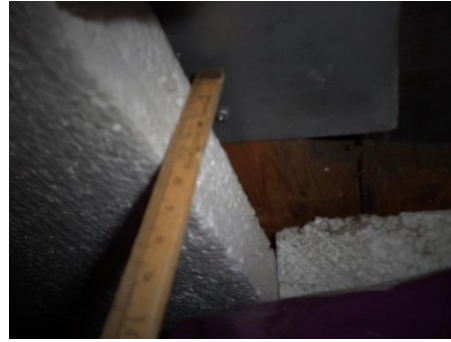
Bij woning 133 en woning 134 is 4 cm isolatie aan de binnenzijde van de dakconstructie geconstateerd. In het startlabel is de isolatie van het hellende dak onbekend of afwezig. De fysieke werkelijkheid wijkt daardoor af van het startlabel.

Figuur 44: Dakisolatie woning 133

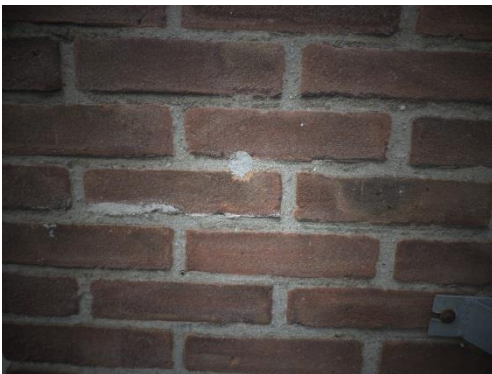
In de voor- achter- en kopgevel zijn bij woning 134 in de gevel boorgaten gezien. De aanwezigheid van boorgaten duidt op het na-isoleren van de spouw. In de onderhoudshistorie dient te worden naggegaan wanneer het eventueel na-isoleren van de spouw plaats heeft gevonden. In het startlabel is alleen voor de voorgevel uitgegaan van isolatie, bij de overige gevels is de isolatie onbekend of afwezig. Dit correspondeert niet met de werkelijkheid.

Figuur 45: Boorgaten bij woning 134

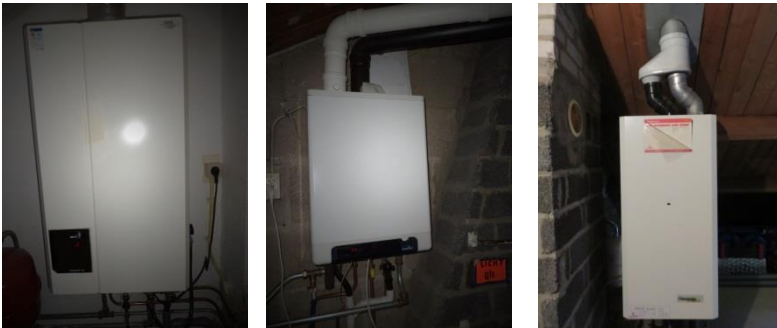
- Bij woning 141 is een VR-ketel aanwezig. In het startlabel is uitgegaan van lokaal gas voor verwarming en een keukengeiser voor warmtapwater.
- Bij woning 144 is een HR-107 combiketel aanwezig. In het startlabel is een VR-ketel aangehouden.
- Bij woning 152 is een VR-ketel aanwezig. In het startlabel is een HR107-ketel aangehouden.
- Bij woning 140 is in het startlabel uitgegaan van een CR-ketel. In werkelijkheid is een HR-17 ketel aanwezig met controlesticker van 15-4-2014. Tijdens de opname van het startlabel op 7-7-2014 is dit niet vastgesteld.

Figuur 47: CV-ketels woning 141, 144 en 152

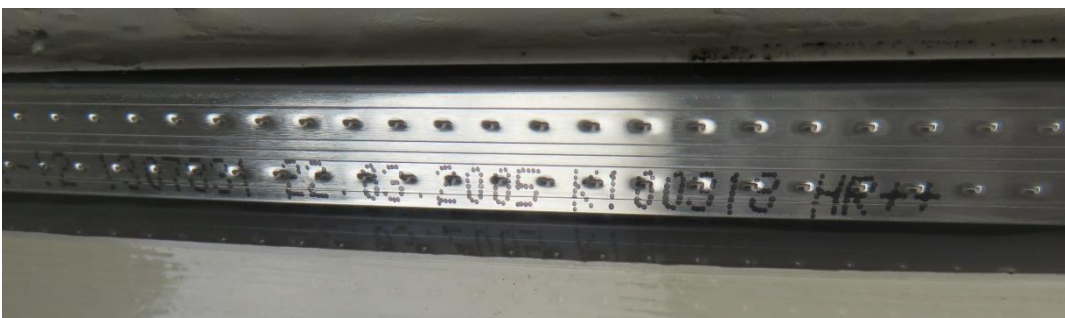
Bij woning 152 is in het startlabel uitgegaan van enkel/dubbel glas. Tijdens de inspectie is enkel glas geconstateerd ter plaatse van de entree en HR⁺⁺-glas met een productiedatum van 22-3-2005 in de overige ruimten. Het startlabel is daardoor ongunstiger dan de werkelijkheid.

Figuur 48: HR⁺⁺- glas woning 152

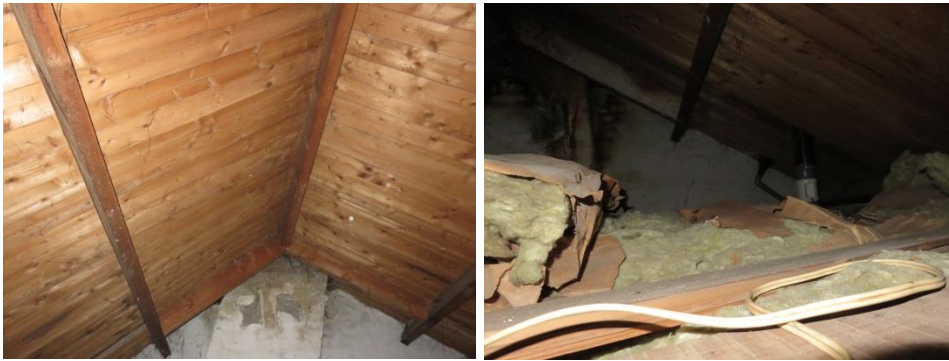
Bij woning 153 is tijdens de fysieke controle sprake van een ongeïsoleerd hellend dak en 5 cm isolatie op de zoldervloer. Dit wijkt af van het startlabel waarin aangegeven is dat het hellend dak 5 cm is geïsoleerd en voor de houten vloer uitgegaan wordt van een ongeïsoleerde vloer.

Figuur 49: Hellend dak / zoldervloer woning 153

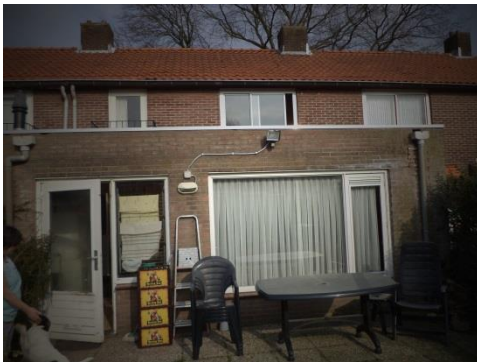
Woning 143 is voorzien van een uitbouw, die naar verwachting door de bewoner zelf is geplaatst. Het is niet bekend of de vloer, gevel en dak van de uitbouw zijn geïsoleerd. Volgens de labelsystematiek maakt de uitbouw onderdeel uit van de verwarmde zone. Het startlabel is daarom niet akkoord.

Figuur 50: Serre/uitbouw woning woning 143

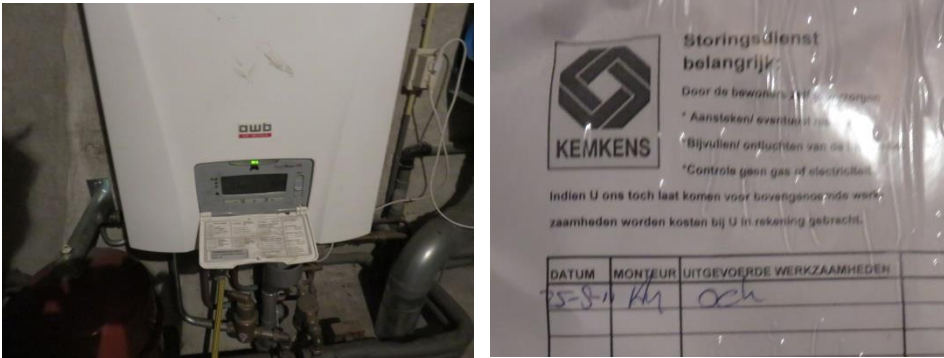
Figuur 55: CV-ketel met onderhoudssticker woning 166

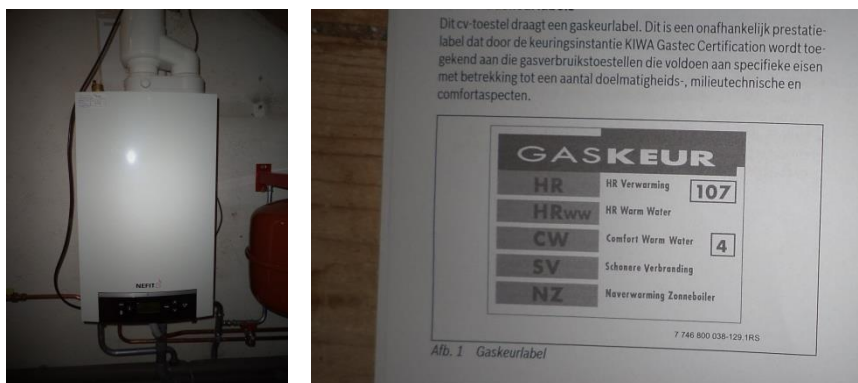
Figuur 57: HR-107 ketel woning 168

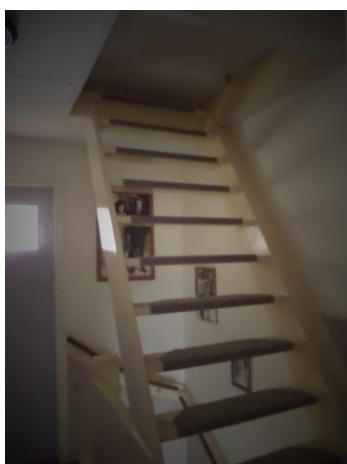
Figuur 59: verwarmde zolder woning 168

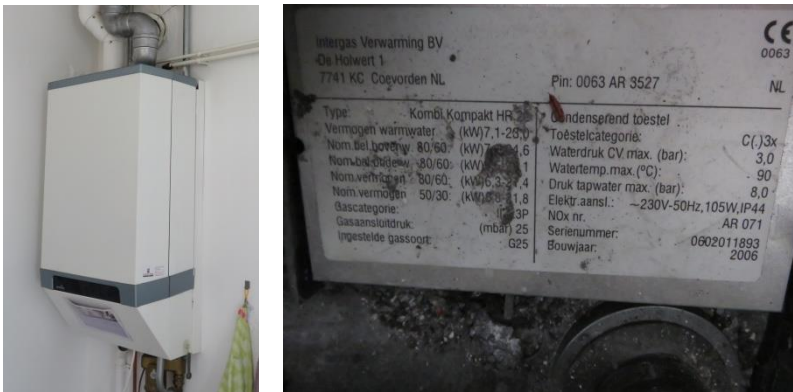
Figuur 61: HR-107 ketel woning 176

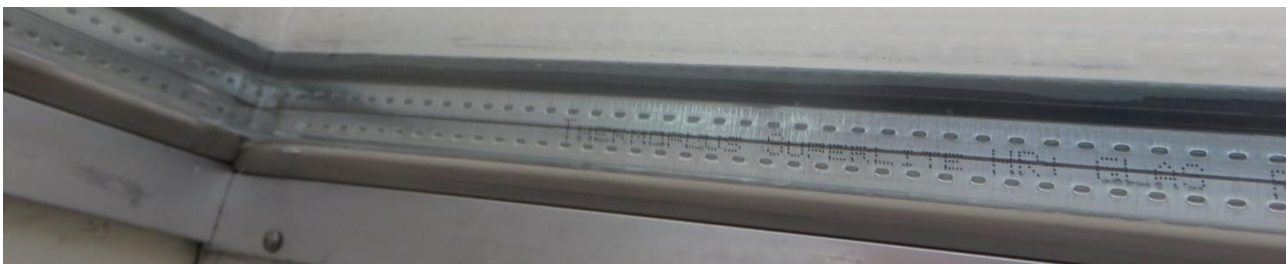
Figuur 62: HR+-glas woning 177

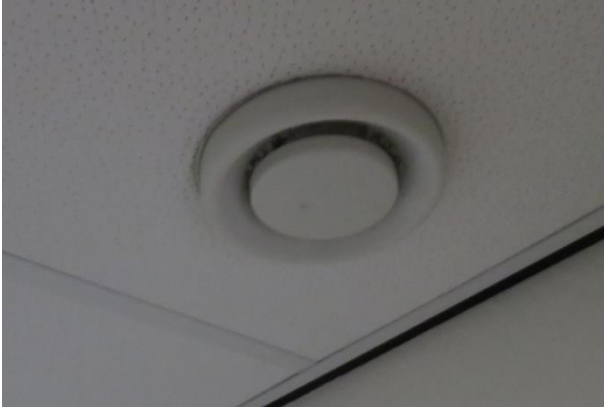
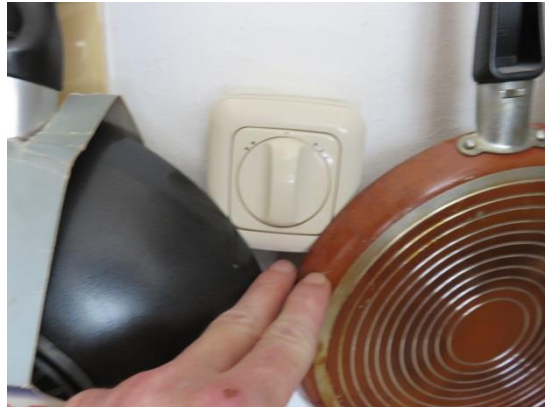
Figuur 63: Mechanische afvoer woning 177

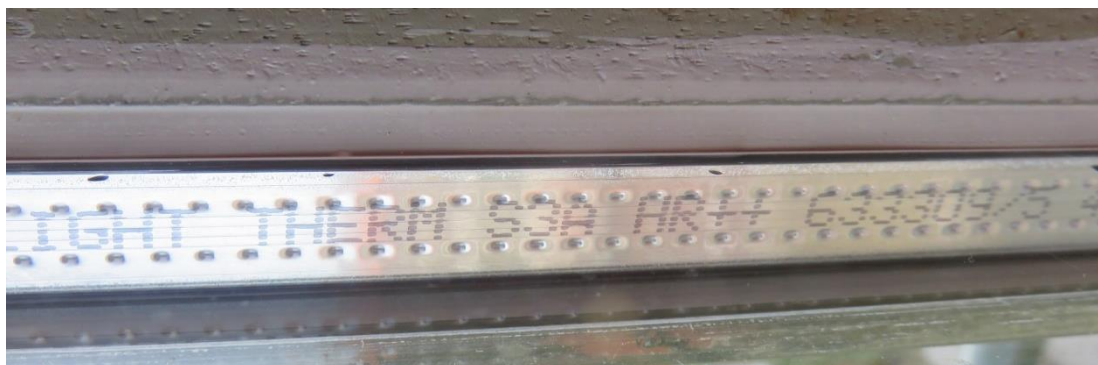
Figuur 65: HR⁺⁺-glas woning 193

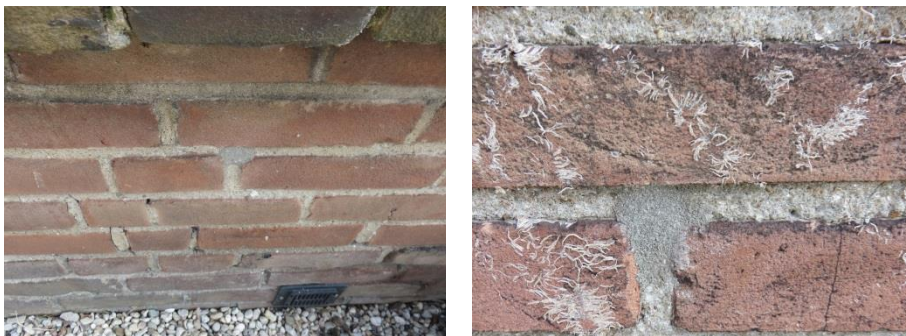
Figuur 66: Boorgaten woning 194

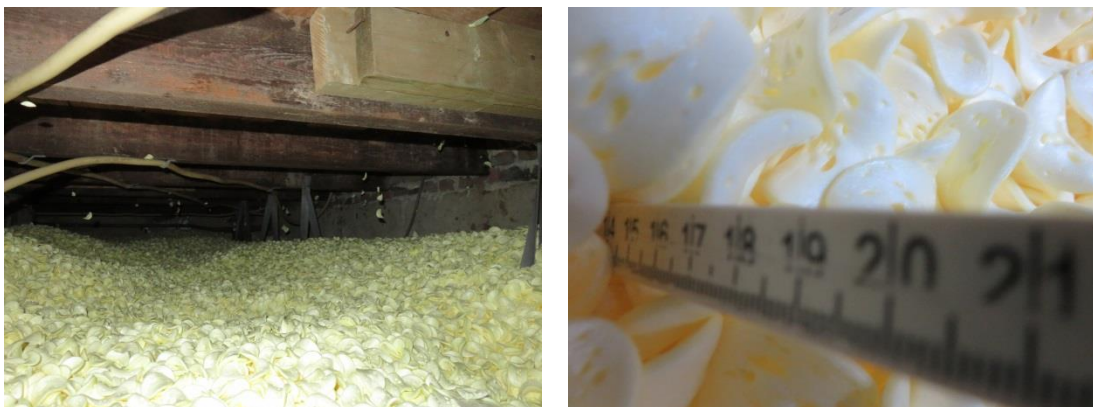
Figuur 67: Bodemisolatie woning 194

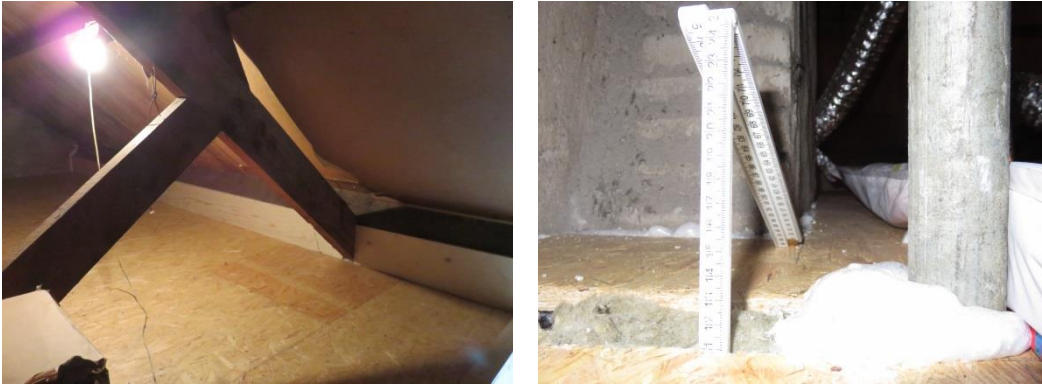
Figuur 68: Zoldervloer woning 194

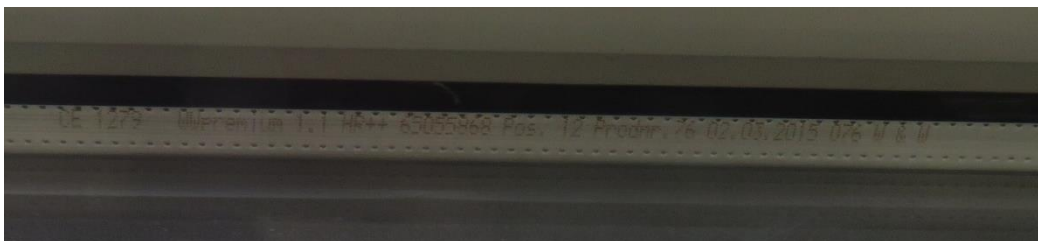
Figuur 72: Glas woning 199
