Datum	12 november 2015
Kenmerk	3831291
Bijlage(n)	2
Onderwerp	Eindrapport Botsing Tilburg 6 maart 2015

Eindrapport

naar de toedracht en de directe gevolgen
van de treinbotsing op 6 maart 2015
in de gemeente Tilburg.

Opdrachthevers	NS Reizigers B.V. DB Schenker Rail Nederland B.V. ProRail B.V.
Document datum	5 oktober 2015
Project nummer	14817
Document naam	14817 - Eindrapport Treinbotsing Tilburg 6 maart 2015 - def.docx
Auteur	Oscar Diederich AdvSafe Risk Management B.V.

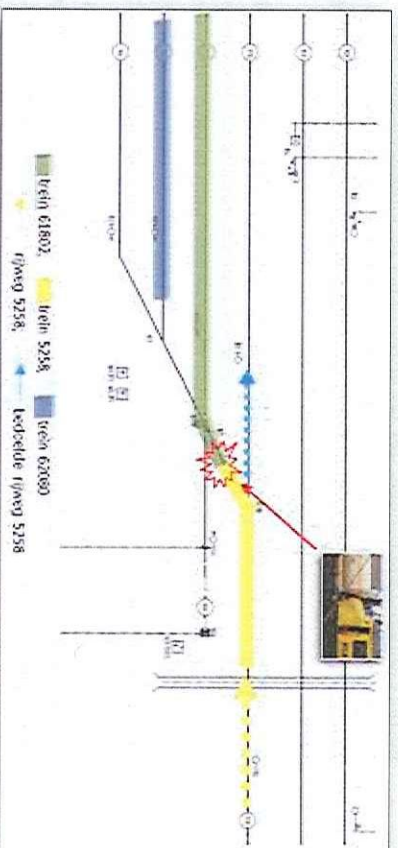
Figuur 1: Situatieschets

Om 16:39 uur rijdt de machinist van de reizigerstrein voorbij stoptonend sein 96. Via links leidend wissel 87 a/b botst de reizigerstrein met een snelheid van 44 km/u op de laatste wagon van de stilstaande goederentrein op spoor 912b. Door de kop-staart botsing ontstaat in de laatste ketelwaggen van de goederentrein een lek. Als gevolg daarvan ontsnapt er Butadieen (Gevi 239 UN 1010) uit de ketelwaggen. Volgens de politie zijn 8 inzittenden van de reizigerstrein licht gewond geraakt, waaronder de conducteur en de machinist.

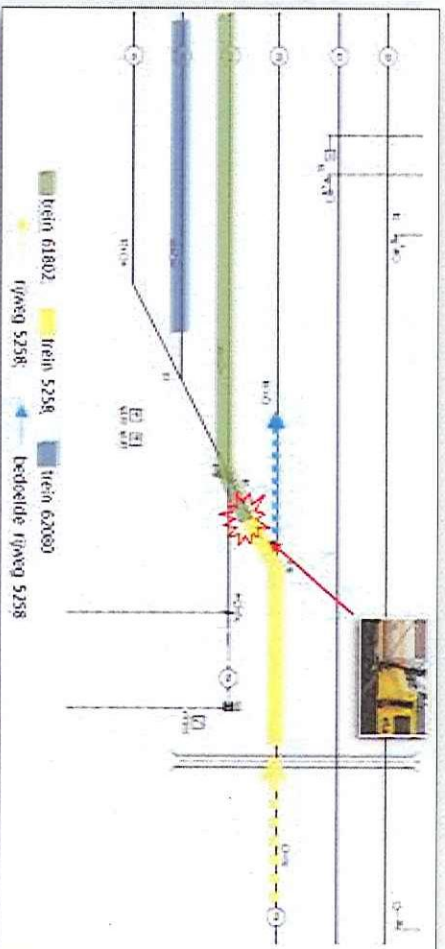
Figuur 3: Situatieschets

Passagierstrein 5258 passeert om 16:39 uur stoptonend sein 96 zonder te stoppen en wordt ca. 115 meter verderop via de wissels 87 a/b naar de achterzijde van trein 61802 geleid.

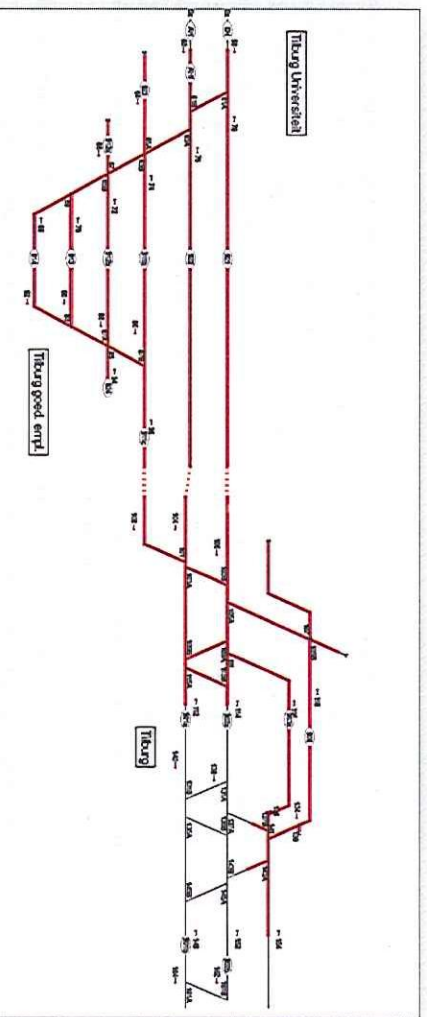
Figuur 5: Rood toont het buitendienst gesteld gebied

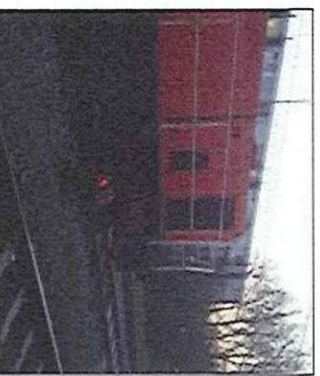
De exacte positie van trein 61802 op spoor 912b kon tijdens het onderzoek niet feitelijk worden vastgesteld. Wel kon een benadering worden gemaakt op basis van de volgende berekening. Volgens de ARR van trein 61802 is de locomotief 3 meter opgeschoven als gevolg van de botsing (zie foto hieronder). Daarbij werden de buffers van de wagens ineens gedrukt, het zgn. inbuffer-effect. Per wagen geldt daarvoor een waarde van ca. 20 cm. In totaal komt dat neer op 35 (aantal wagens) x 20 cm = ca. 7 meter aan inbuffering. In totaal is de achterzijde van trein 61802 dus ca. 10 meter opgeschoven.

Figuur 6: Voorzijde van trein 61802 t.h.v. sein 72

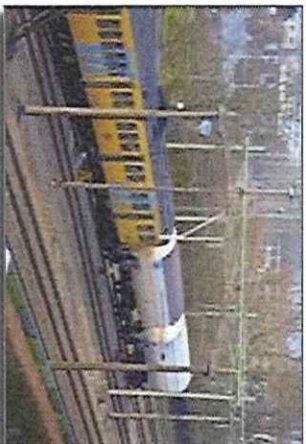
Uit Figuur 7 blijkt dat de achterzijde van trein 61802 voorbij de vrijbalk stond, op ongeveer 25 meter van sein 86. Op basis daarvan kan worden opgemaakt dat de achterzijde van de trein voorafgaand aan de botsing ongeveer ter hoogte van sein 86 stond op KM 20.650. De voorzijde van de trein stond daadwerkelijk 3 meter voorbij sein 72 bij km 20.078. Het verschil tussen 582 meter plus 3 meter is 585 meter. Deze lengte komt niet overeen met de lengte van totale werkelijke treinlengte van 626 meter.

Figuur 7: Achterzijde van trein 61802 ter hoogte van sein 86

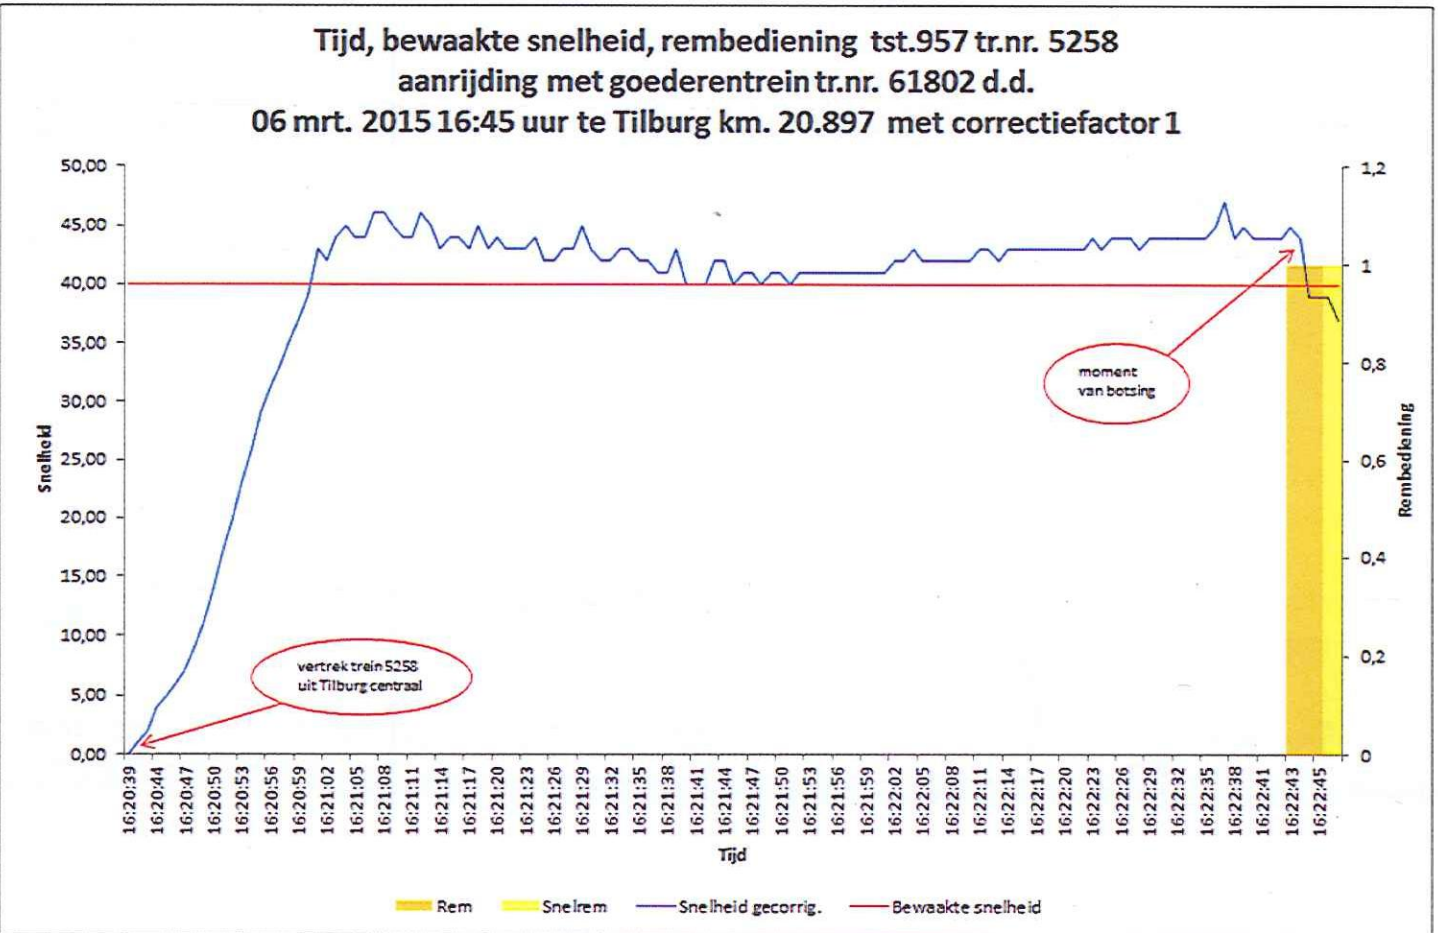
A. ARR trein 5258

Trein 5258 reed met 44 km/u in op de achterste wagen van trein 61802
(Bron: Lloyds)

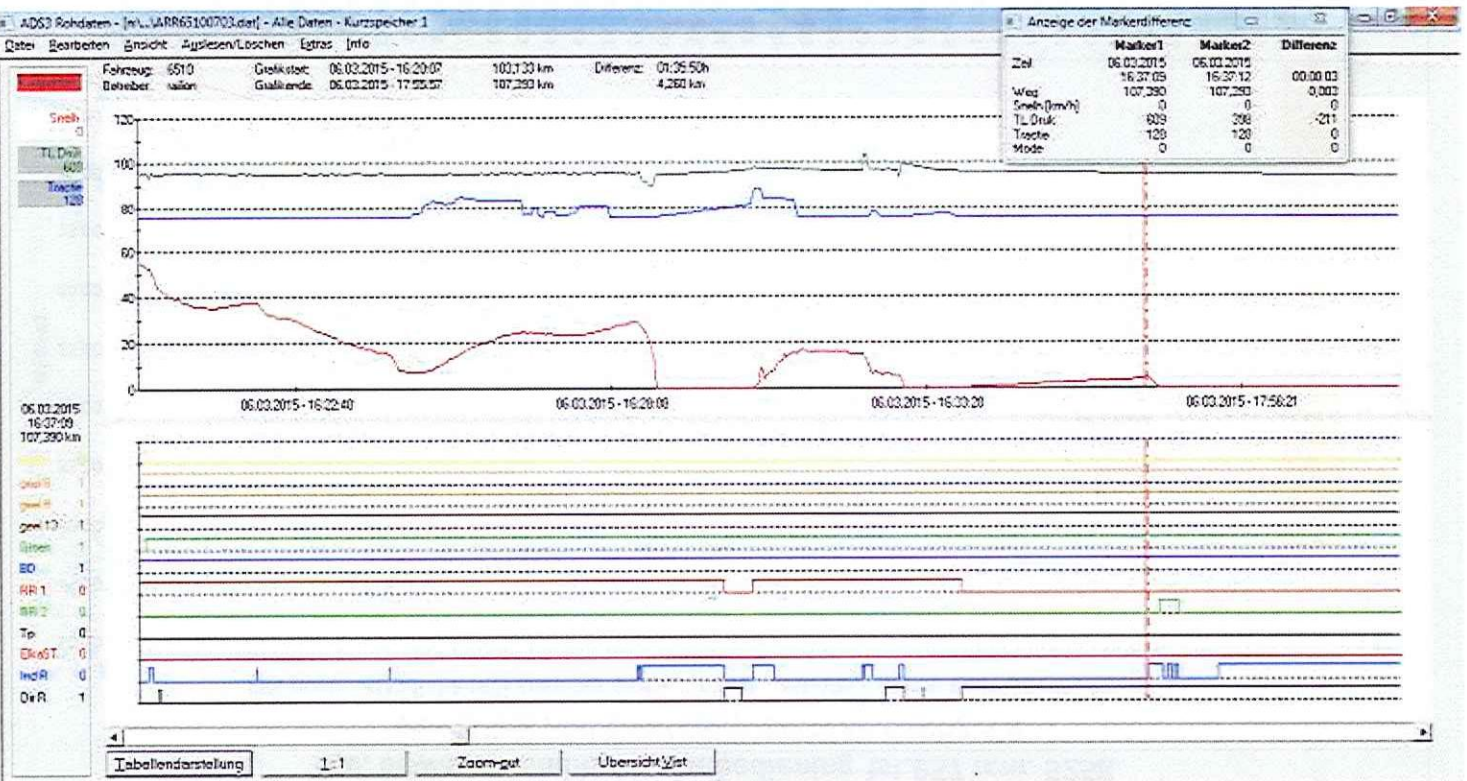
B. ARR trein 61802

Trein 61802 stond stil op het moment van aanrijding (16.37.09) en is 3 meter opgeschoven. De trein stond stil gedurende ruim 4 minuten.
(Bron: DBSRN)

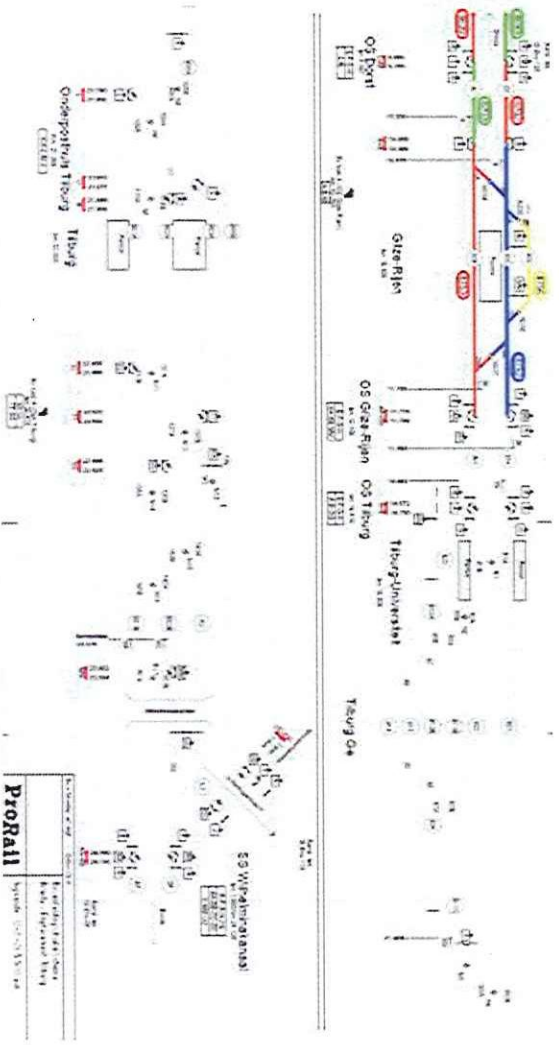
Figuur 9: Situatie spanning voerende groepen na Ruim Uitschakelen door OBI zuid 17:10 uur.

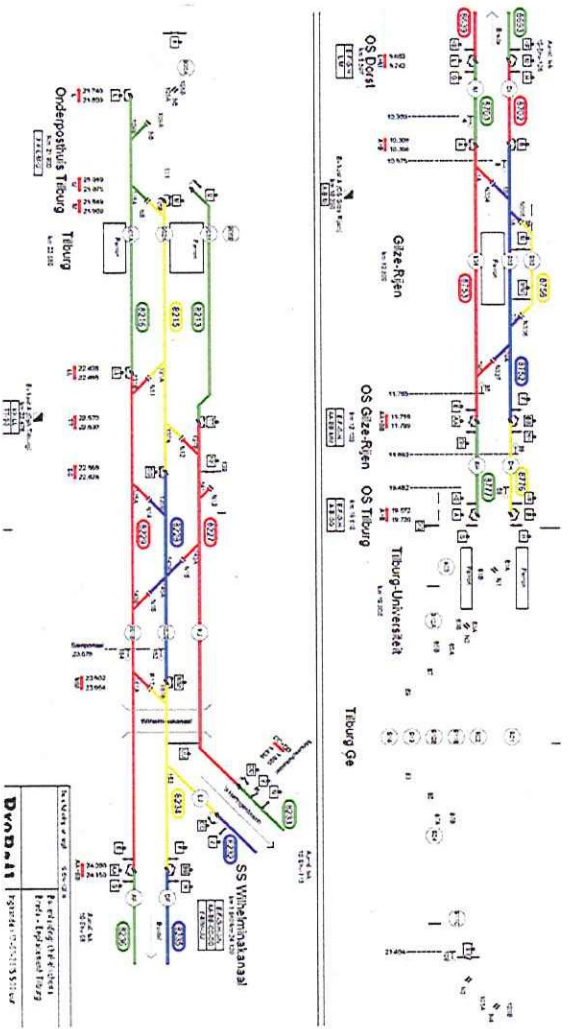
Figuur 10: Situatie spanning voerende groepen na beëindiging RU en actief worden WBI om 23:50 uur.
