# Ontsporing goederentrein Kijfhoek

Onderzoek naar aanleiding van de ontsporing van een ertstrein te  
emplacement Kijfhoek op 16 juni 2015

Datum                    21 maart 2016

Projectnummer RV15-0371

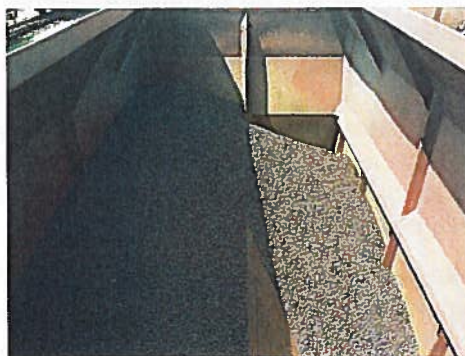
Voor het goede begrip van deze paragraaf is het van belang om te realiseren dat ijzererts dat via het spoor vervoerd wordt is verwerkt in korrels, zogenaamde pallets. Deze pallets hebben een hoog soortelijk gewicht. Vanwege het maximale laadvermogen van de wagens voor deze ijzerertskorrels, wordt een wagon als volledig beladen beschouwd als hij voor ongeveer een derde van het volume beladen is. (Zie figuur 2)

Figuur 2. Beladen Falns- wagon uit trein 48719

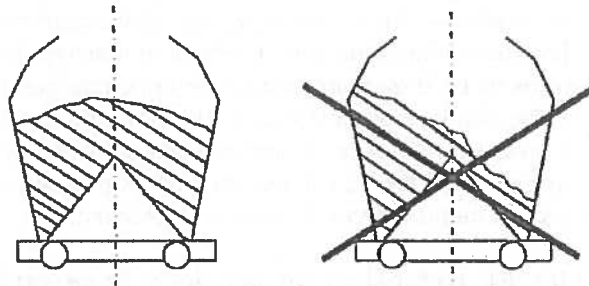
- De vorm van de bodem van de wagen. De bodem van de wagen (het zadel) heeft een omgekeerde V- vorm. Deze V vorm zorgt ervoor dat de lading, normaal gesproken kolen, bij het lossen gemakkelijker richting de losopening loopt (zie figuur 4). Echter wanneer een Falns- wagen met een shovel wordt beladen met ijzererts, wordt de wagen vanwege het gewicht van ijzererts niet tot boven de V vorm beladen. Als alle wagens, zoals op 16 juni het geval was, van één zijde beladen worden met de shovel, zorgt de V vorm er juist voor dat de lading zich aan één kant bevindt. Dat was op 16 juni het geval met de wagens van trein 48719, heeft de inspectie vastgesteld.

Figuur 4. Voorbeeld. Links: gelijkmatig beladen, rechts scheve belading

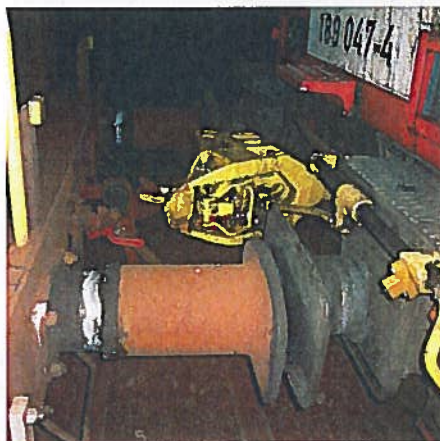
Met de hulpkoppeling van de BR 189-AK is het niet mogelijk om aan deze eis te voldoen. Er blijft – ook in de stand “kort” tussen de buffers de eerste wagen en de locomotief die ook voorzien is van een AK-koppeling een speling van 3 á 4 cm. (zie figuur 5 en 6)

Figuur 5. Gekoppelde hulpkoppeling BR 189-AK

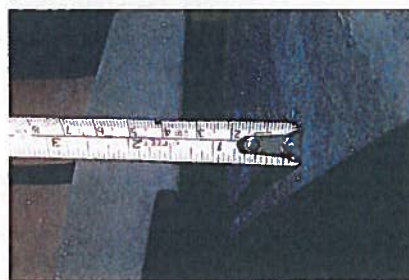
Figuur 6. Veerspel van 3 á 4 cm.

Deze speling zorgt voor schokken in de trein tijdens het rijden op moment van wisselende tractie en/of remmen van de treinen waardoor langskrachten ontstaan die de trein gevoeliger maakt voor ontsporing. Speling op de koppelingen van treinen verhoogt daarnaast de kans dat de koppeling breekt en daarmee dat de trein splitst.

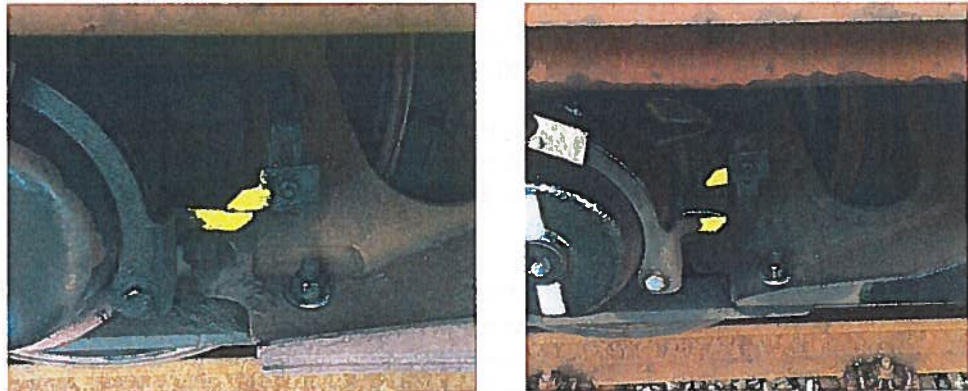
In het onderzoek ter plaatse in de dagen na het voorval is onder meer gekeken naar het veerspel en de herkenbaarheid hiervan. Uit dit onderzoek bleek dat alle wagens van trein 48719 aan de linkerkzijde meer veerspel hadden dan aan de rechterzijde. Dit was zichtbaar aan de afstand tussen de veerstroep en het draaistelframe. Omdat de uitstroomopening van een wagon van het type Falns over de veer heen hangt, zijn er ter hoogte van de aspotten pijlpunten aangebracht om de speling zichtbaar te maken voor de wagencontroleur, wanneer deze naast de wagon staat.

Deze afstanden waren aan de linkerkzijde circa 20 tot 25 mm en aan de rechterzijde minder dan 15 mm tot zoals op onderstaande foto 0 mm. Daarmee kan het verschil in veerspel en daarmee de ongelijkmatige belading worden aangetoond. De afstand tussen de veerstroep en de bak was aan de rechterzijde zo klein dat niet werd voldaan aan de norm uit het AVV bijlage 9. Zie ter indicatie hieronder de afbeeldingen van een linkerkzijde en een rechterzijde van een wagon uit trein 48719.

Figuur 7 en 8: Ter indicatie: foto's van de linker en rechterzijde van een wagon uit trein 48719
