EVALUATIERAPPORT

Grote brand Gruttostraat 14, Hellevoetsluis

20 mei 2016

Opsteller rapport:
R.F. van Werkhoven,
Afdeling Onderzoek & Analyse

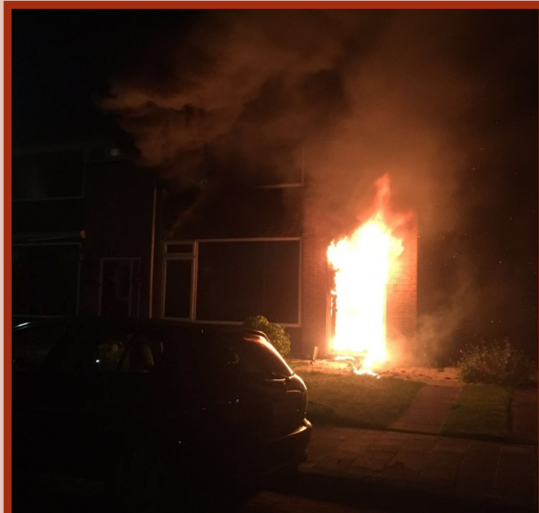
Vlak na middernacht op 20 mei 2016 zijn de overburen net een half uur thuis van hun werk als zij omstreeks 01.35 uur naar bed willen gaan en buiten geschreeuw en gegil horen. De overbuurman kijkt hierop uit het raam van de slaapkamer en ziet aan de overzijde van de straat op nummer 14 vlammen uit de voordeur komen en dikke zwarte rook uit de ramen op de eerste verdieping. Hij haast zich vervolgens naar buiten terwijl zijn vrouw 112 belt en met haar mobiele telefoon foto's maakt van de gebeurtenissen die zich buiten afspelen.

Fig. 3: De eerste foto van de brand omstreeks 01:41 uur

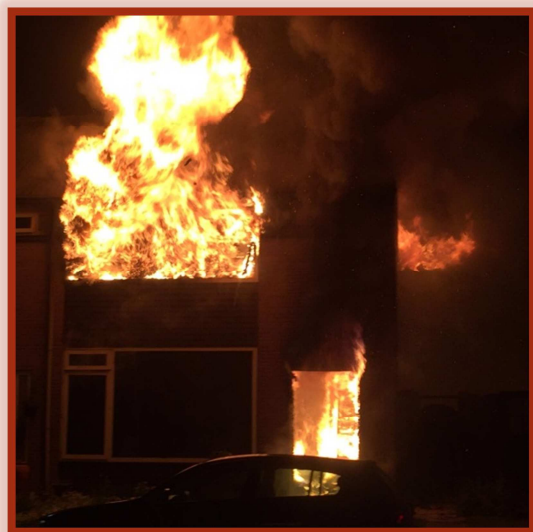
Als het snelle interventievoertuig de straat in rijdt, ziet de bemanning een felle uitslaande brand uit de voordeur en de eerste verdieping van huisnummer 14. De voordeur is geheel weggebrand en de bevelvoerder ziet vanaf buiten dat ook de houten trapopgang naar de verdieping al gedeeltelijk is weggebrand. Het raam van de woonkamer naast de voordeur is aan de binnenzijde geheel beroet en daarachter is een rode gloed zichtbaar.

Fig. 4: Voor- en achterzijde uitslaand om 01:46 uur

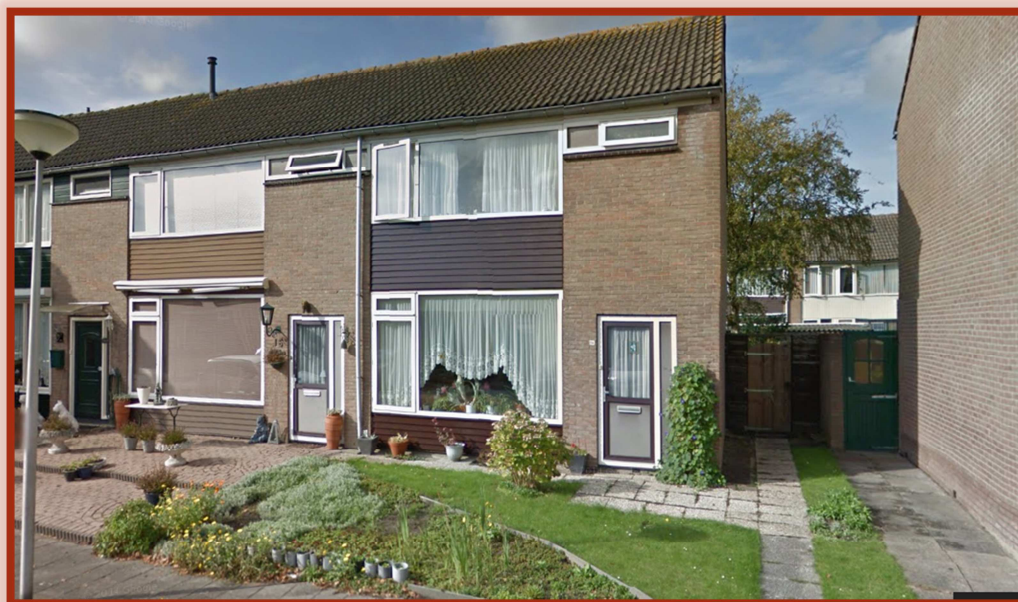
Fig.7: Woning aan de Gruttostraat 14 voor de brand (bron: Google)

De woning aan de Gruttostraat betrof een hoekwoning van 102m² bestaande uit drie bouwlagen, waaronder een bergzolder, en was opgetrokken uit metselwerk. De vloeren en dakconstructie (zadeldak met dakpannen) waren van hout en de woning was voorzien van kunststof kozijnen met dubbele beglazing. Direct achter de voordeur bevond zich de entree met de toegang tot de woonkamer en keuken, de trapopgang naar boven en de meterkast.

De woning is gebouwd in 1965 en de gehele woning was nog voorzien van zachtboard plafonds. De woonkamer, keuken, gang en trapopgang waren afgetimmerd met houten schroten (lambrisering) en de trapopgang naar de bovenverdieping was voorzien van een elektrische traplift. Daarnaast was de woning voorzien van twee niet gekoppelde rookmelders met batterij (9Volt) die regelmatig afgingen bij het koken aldus de burens.

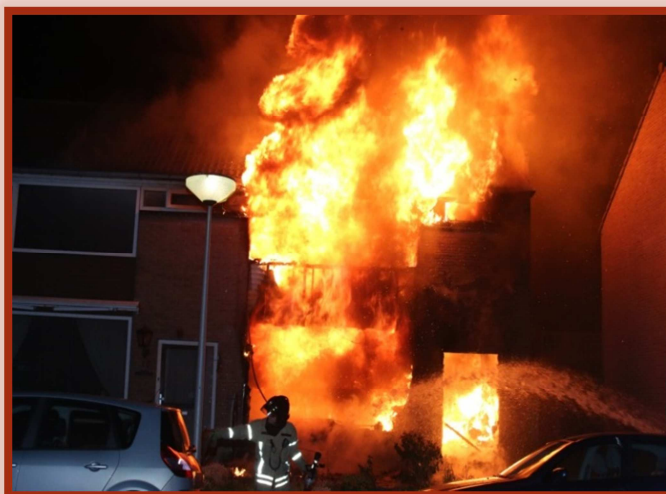
Fig. 8: De brand op zijn hoogtepunt

het geval. Het vrij uitstromende gas in de meterkast wordt niet geblust in afwachting van het afsluiten van de gastoevoering in de straat door het energiebedrijf in verband met explosiegevaar.

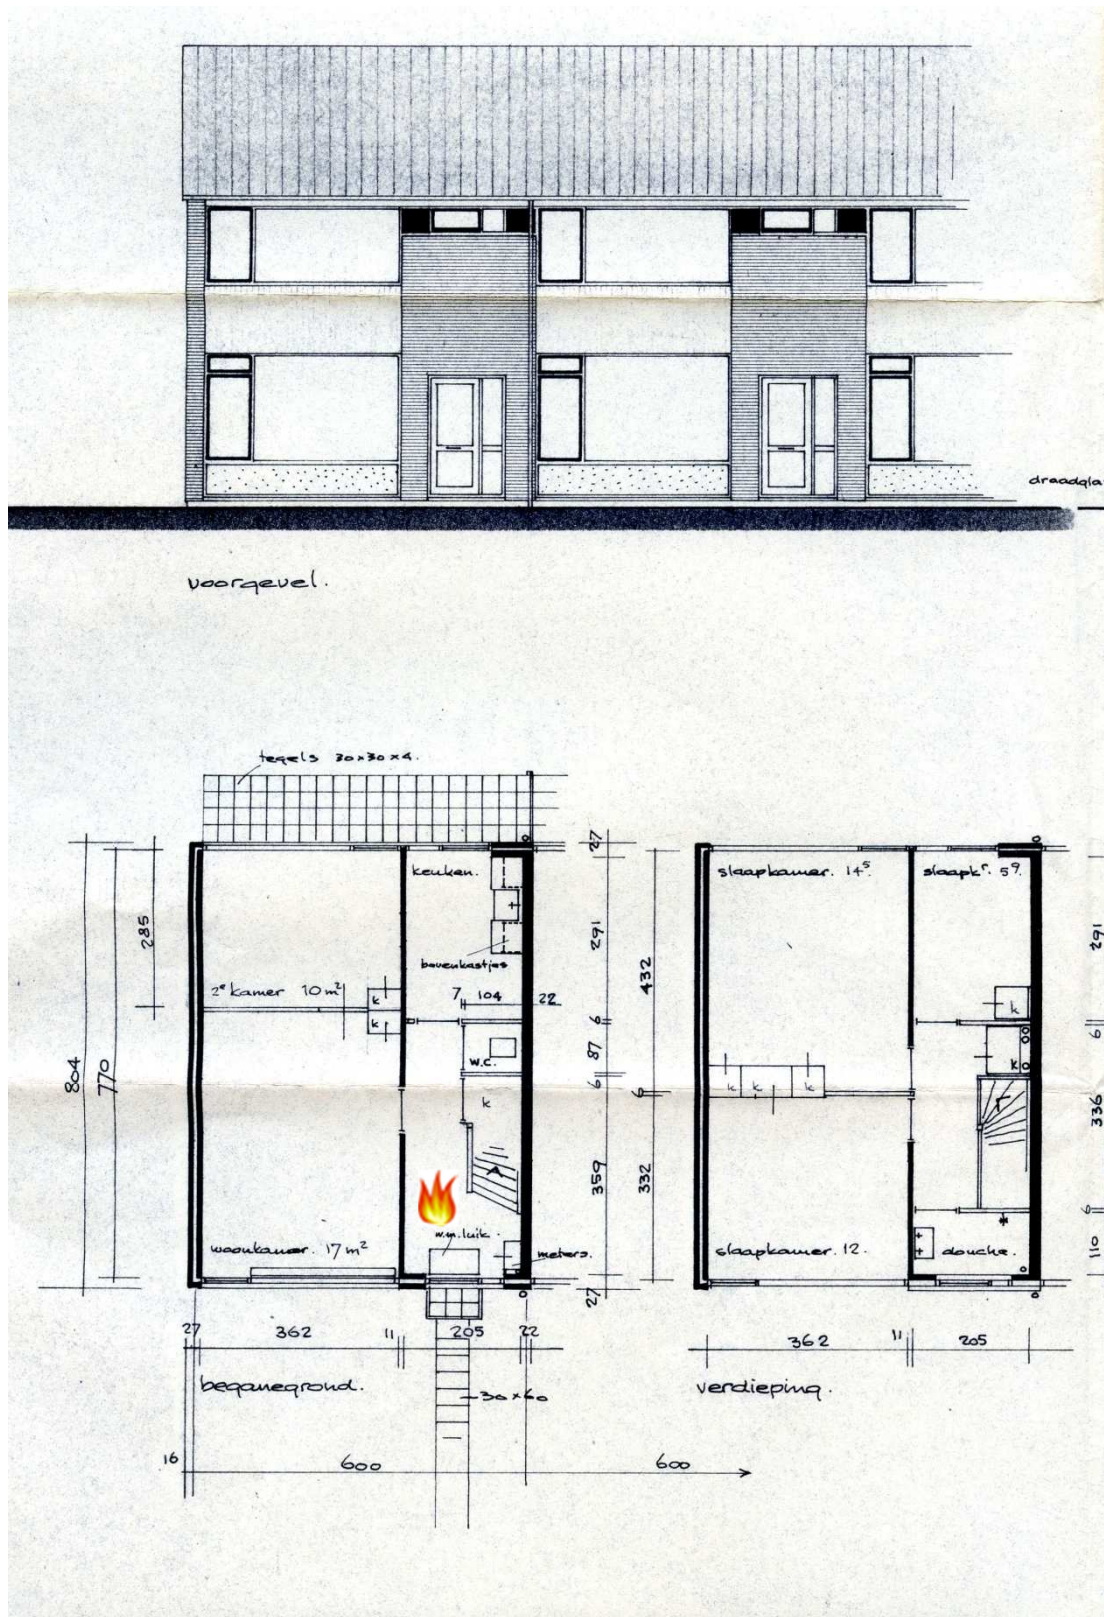
Na de brand aan de Gruttostraat 14 was de woning volledig verwoest. Uit de aangetroffen brandsporen op vloeren, wanden en restanten van plafonds, alsmede de verklaringen van omwonenden, is op te maken dat de brand op de begane grond moet zijn ontstaan in de omgeving van de gang/hal en meterkast achter de voordeur van de woning.

Fig. 9: Plattegrondtekening van de woning met ontstaanslocatie van de brand
