ONDERZOEKRAAD  
VOOR VEILIGHEID

## Mortierongeval Mali

*Den Haag, september 2017*

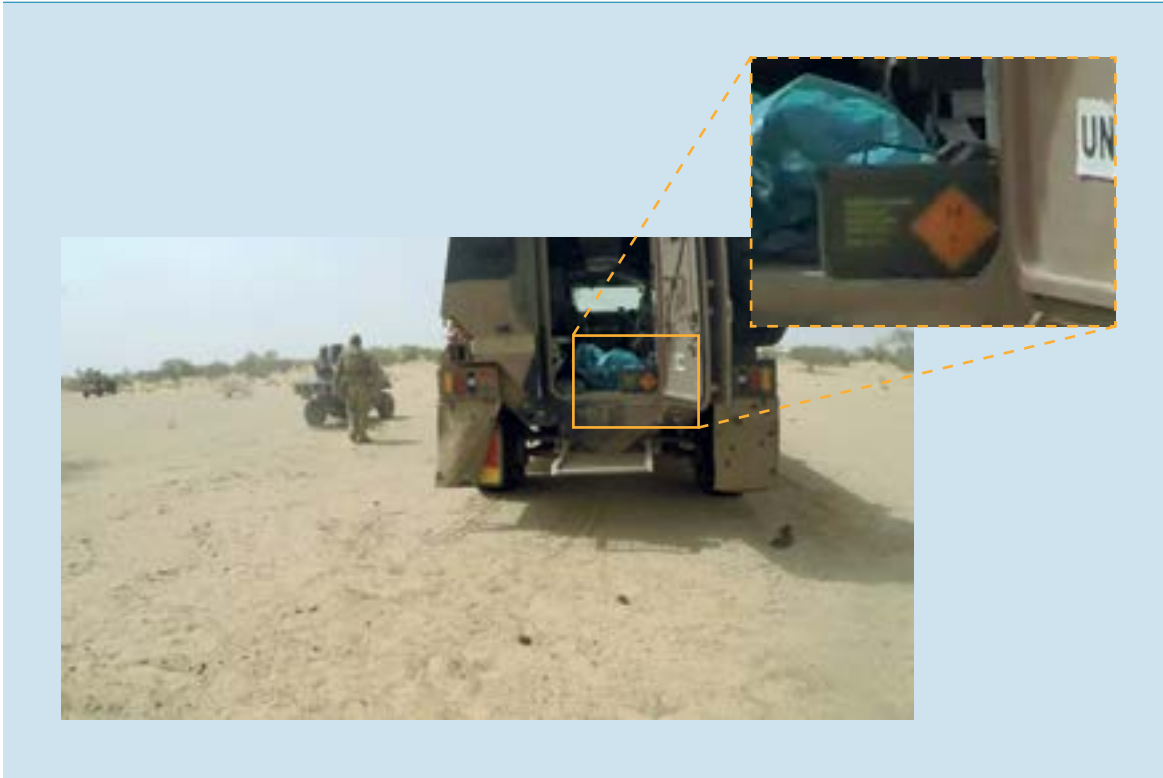
*Figuur D1: Beeld uit video-opname Defensie van de achterzijde van het voertuig, gemaakt na het ongeval. Rechts in de deuropening is de derde munitiekist geplaatst, zonder het deksel. Twee granaten zijn zichtbaar doordat zij schuin tegen de rechter binnenwand van de kist zijn geplaatst. (Bron: Defensie)*

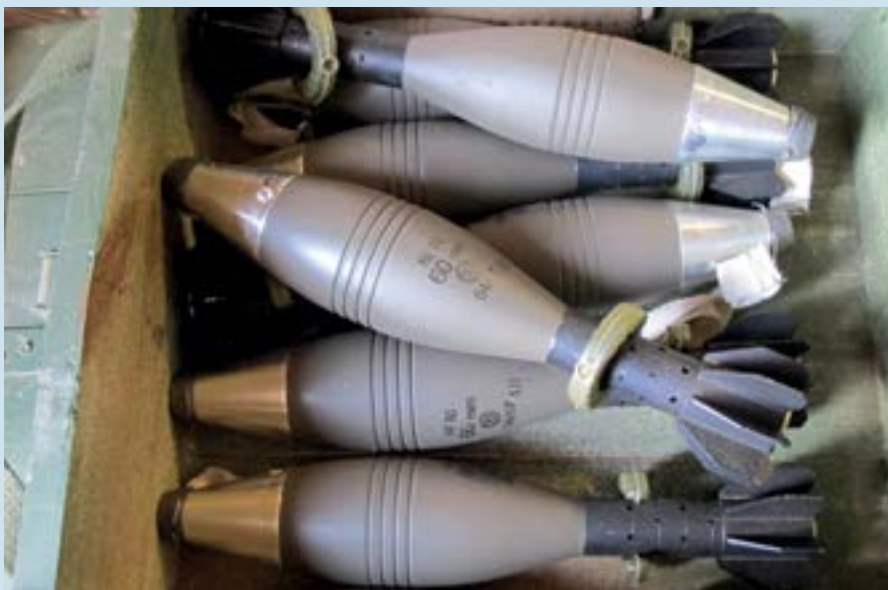
Figuur D2 laat de kist zien zoals deze twee weken na het ongeval door de CvO in Kidal is aangetroffen. De twee toegevoegde granaten liggen ten opzichte van de andere zes andersom georiënteerd.

*Figuur D2: De kist met acht onverpakte granaten in de munitieopslag van Kamp Nassau te Kidal, zoals aangetroffen door de Commissie van Onderzoek van Defensie. Twee granaten liggen met de punt (schokbuis) naar rechts georiënteerd; dit zijn waarschijnlijk de twee granaten die, voorafgaand aan de vierde serie, uit de vierde kist zijn gehaald en bij de zes granaten in de derde kist zijn gevoegd. (Bron: CvO Defensie)*

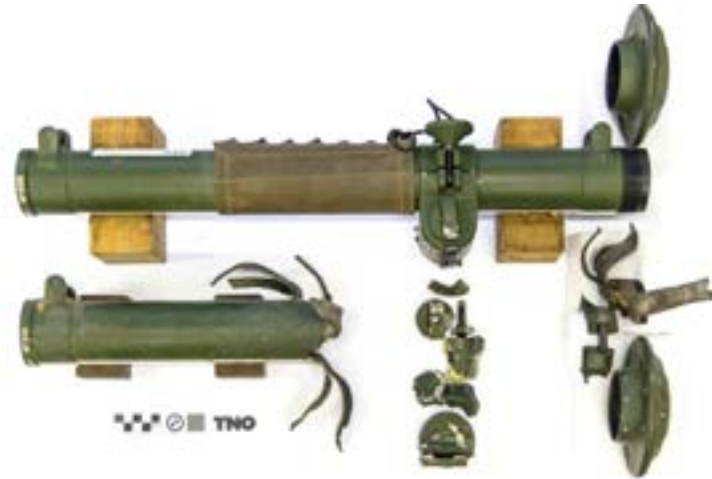
Op basis van een analyse van de gevonden restanten is een reconstructie gemaakt van de beschadigde schietbuis. Deze reconstructie is in Figuur 1 gepositioneerd naast een intacte schietbuis. De reconstructie toont een vergelijkbaar schadepatroon aan de bovenzijde en onderzijde van de schietbuis ten opzichte van de positie van het commandovizier. Ter hoogte van de oorspronkelijke positie van het commandovizier ontbreekt het grootste gedeelte van de schietbuis. Het ontbreken van deze delen is een indicatie voor de mate van verscherping van dit deel van de schietbuis. De kleinere fragmenten van de schietbuis als gevolg van fragmentatie zijn moeilijker te vinden en zijn dus vermoedelijk niet teruggevonden bij het nazoeken van de locatie van het ongeval. Het is tevens mogelijk dat kleinere delen van de schietbuis zich tussen de resterende kleine fragmenten bevinden welke uit de lichamen van de slachtoffers zijn verwijderd of nog in de scherfvesten zitten. Ook van het commandovizier ontbreken grote delen. Figuur 1 geeft een reconstructie van de gevonden onderdelen van de schietbuis. Ter referentie wordt tevens een intacte schietbuis getoond.

Figuur 1 Reconstructie gevonden delen schietbuis No. 513 (onder) en een intacte schietbuis No. 500 (boven).

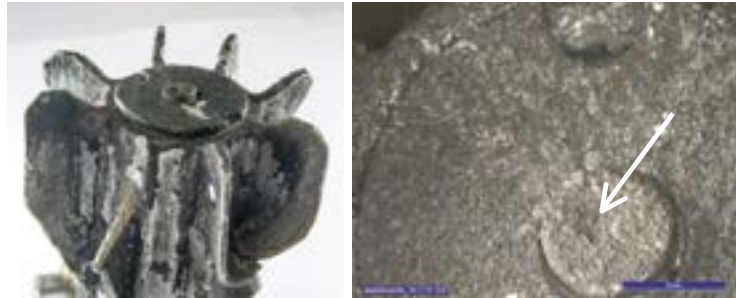
Er is een visuele en microscopische inspectie van het staartstuk uitgevoerd. Het staartstuk vertoont substantiële schade ten gevolge van het ongeval. De reactie van de hoofdloading heeft geleid tot vervormingen van het staartstuk, beschadigingen ten gevolge van inslag van fragmenten en het oppervlak is aangetast door hoge temperaturen en verbrandingsgassen. Er is bij de visuele en microscopische inspectie een indeuking vastgesteld van het slaghoedje in de grondkardoes, zie Figuur 7.

Figuur 7 Indeuking van het slaghoedje van de grondkardoes in het staartstuk van de mortiergranaat (links), met een microscopische uitvergroting van het slaghoedje (rechts).

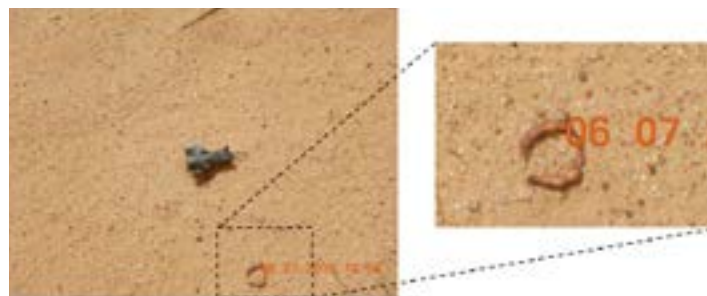
Figuur 15 Object nabij restant staartstuk, zoals aangetroffen na het ongeval.

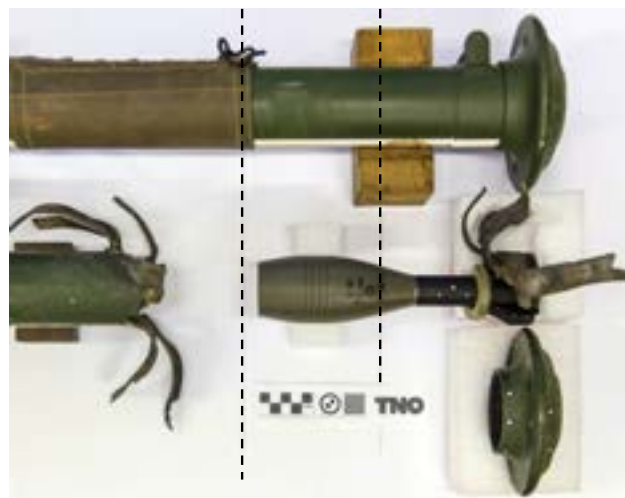
Vanuit de reconstructie volgt dat de bron van de reactie zich bevond ter hoogte van het ontbrekende deel van de schietbuis. Op deze plaats is de schietbuis en het commandovizier het sterkst verscherfd. Aan de bovenzijde en de onderzijde ten opzichte van deze locatie wordt een vergelijkbaar schadebeeld aangetroffen. Deze schade bestaat niet uit volledige verscherving van de schietbuis, maar uit scheuren in langsrichting, zie Figuur 16. Ter plaatse van de sterke verscherving van de schietbuis is de hoofdclading van de mortiergranaat gepositioneerd. Deze combinatie van schade in de schietbuis en de positie van de hoofdclading wijst op een reactie in de hoofdclading.

Figuur 16 Schadebeeld schietbuis.

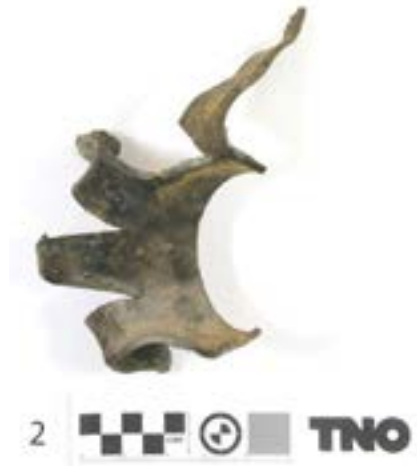
De teruggevonden onderzijde van de schietbuis bestaat uit een deel, inclusief de schroefdraad, waarmee de schietbuis in de voetplaat is bevestigd. Een drietal langwerpige metalen repen zitten nog aan deze schroefdraad vast, zie Figuur 17. Aan het uiteinde van de langwerpige delen is een schadebeeld te herkennen, typerend voor schade als gevolg van fragmentinslag. Het schadebeeld op deze metalen delen is weergegeven in Figuur 18 voor drie van de langwerpige delen. Dit schadebeeld op de uiteinden van de langwerpige delen is veroorzaakt doordat de mantel van de mortiergranaat in de schietbuis is gefragmenteerd. De inslag van de mortiergranaat fragmenten met hoge snelheid op de binnenzijde van de schietbuis zorgt voor het schadebeeld zoals weergegeven in Figuur 18. Het optreden van deze inslagsschade draagt bij aan de verdere fragmentatie van de schietbuis doordat op de inslaglocatie initiatie van de scheur optreedt.

Figuur 17 Teruggevonden onderste deel schietbuis.

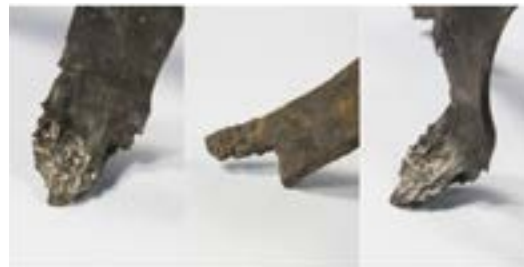
Dit is dan ook de reden dat enkel aan het uiteinde van de lange repen metaal dit schadebeeld wordt gevonden.

Figuur 18 Schadebeeld aan langwerpige delen onderste deel schietbuis.

Opgemerkt moet worden dat het typerende schadebeeld uit Figuur 18 niet wordt gevonden op de repen metaal die nog zijn verbonden aan de restanten van de *bovenzijde* van de schietbuis (positie C in Figuur 19). Dit verschil wordt waarschijnlijk veroorzaakt doordat aan de bovenzijde van de mortiergranaat meer explosieve lading aanwezig is; op positie C is de schietbuis in kleinere delen gefragmenteerd waardoor de delen met dit typerende schadebeeld niet meer aan de restanten van de bovenzijde van de schietbuis verbonden zijn.

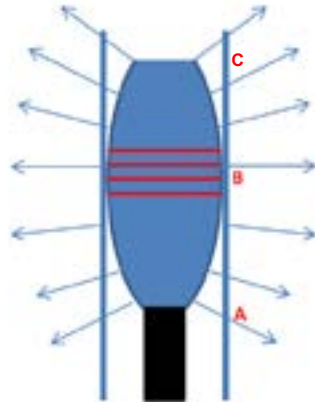
Op positie A in Figuur 19 is minder explosieve lading aanwezig waardoor de uiteinden van de metalen repen met dit schadebeeld verbonden zijn gebleven aan de restanten van de onderzijde van de schietbuis.

Figuur 19 Expansie van hoofdclading en fragmentrichtingen.

Op het moment dat de hoofdvlading tot een reactie komt, slaat de buitenzijde van de granaat tegen de binnenzijde van de schietbuis en laat een afdruk achter met vier groeven. In Figuur 19 is deze positie gemarkeerd als 'B'. Op positie B is de ruimte tussen de hoofdvlading en de binnenzijde van de schietbuis zeer klein (in tegenstelling tot op positie A). Op het moment van inslag is de mantel van de hoofdvlading nog niet gefragmenteerd, maar expandeert deze elastisch-plastisch onder invloed van de reactie van de energetische stof. Het schadepatroon van fragmentinslag op de binnenzijde van de schietbuis als in Figuur 18 ontbreekt om deze reden op dit fragment.

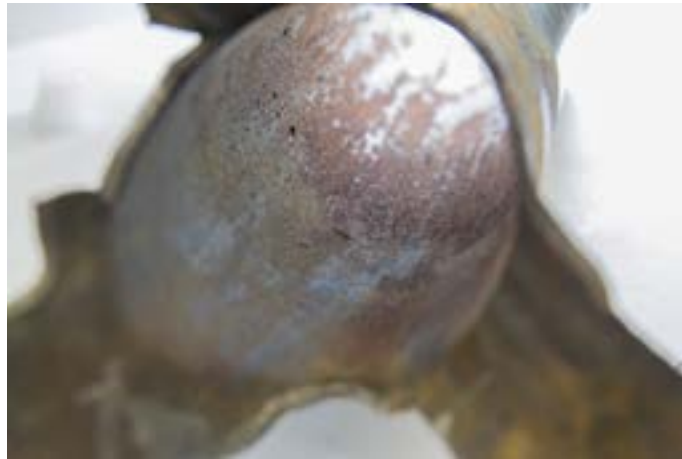
Figuur 24 Enkele kleine onregelmatigheden aan de binnenzijde van de restanten van schietbuis No. 513 na het ongeval.

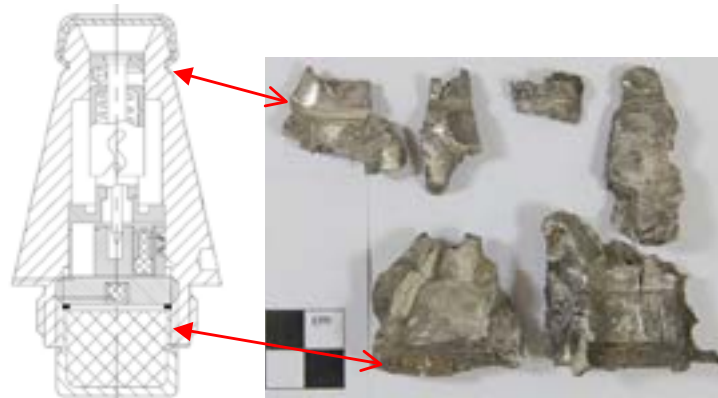
Figuur 25 Aluminium fragmenten afkomstig van de schokbuis.

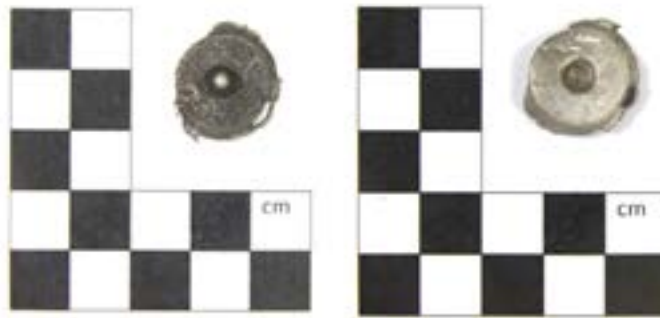
Figuur 27 Vermoeden van afdekplaatje schokversterker uit schokbuis, van twee zijden gefotografeerd.

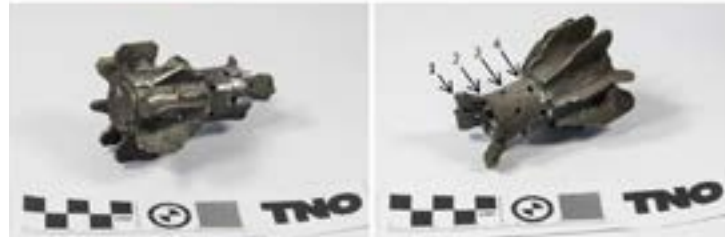
Het gevonden restant van het staartstuk van de mortiergranaat vertoont verschillende schades, zie Figuur 28.

Figuur 28 Restant staartstuk mortiergranaat.

Daarnaast zijn er verschillende lokale deformaties van de vinnen en het centrale deel van het staartstuk aanwezig. Deze zijn veroorzaakt door impact met andere metalen delen (zoals de schietbuis waarin de granaat was geplaatst en de voetplaat), waarschijnlijk direct na het optreden van de reactie en het verspreiden van fragmenten van de schietbuis, het commandovizier en de granaat. Een markant schadebeeld wordt gevonden aan de bovenzijde van het staartstuk (de zijde van de hoofdvlading). Aan de bovenzijde ontbreekt een deel van het staartstuk. Ter indicatie: een intact staartstuk heeft in totaal vier ringen boven elkaar met perforaties, de vlamgaten, zie Figuur 29. Het deel van het staartstuk tussen de tweede ring met vlamgaten en de hoofdvlading ontbreekt met uitzondering van drie repen (uitgebogen) staal tussen de eerste en tweede ring met vlamgaten. Het staartstuk is deels op de eerste en deels op de tweede ring afgescheurd.

Aan de onderzijde van de hoofdvlading is bij productie een kort stuk schroefdraad gemaakt<sup>9</sup>. Het staartstuk is op dit stuk schroefdraad bevestigd. Bij een reactie van de hoofdvlading zal de schokgolf naar deze verbinding lopen. Verdunningsgolven (gereflecteerde schokgolven) zorgen voor het ontstaan van breuken en fragmentatie. Vlamgaten vormen een locale verzwakking in de staart en zijn daarom kwetsbaar voor scheurinitiatie en breuk. Door de verdunningsgolf is de staart op de vlamgaten bezwaken.

De combinatie van schades aan het staartstuk valt te verklaren vanuit de reactie die de hoofdvlading heeft gehad. Deze reactie heeft gezorgd voor de schokgolf, hitte en verbrandingsgassen, voor verspreiding van fragmenten en heeft ook het afscheuren en de deformatie aan de bovenzijde van het staartstuk veroorzaakt.

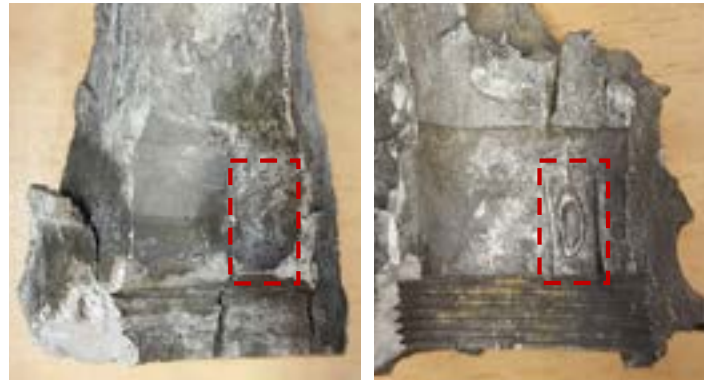
Figuur 6 Afdruk van de sluiters en sluiterveer op de binnenwand van de geteste schokbuis in de gewapende stand (links) en op de binnenwand van de schokbuis van de ongevalsgranaat (rechts).

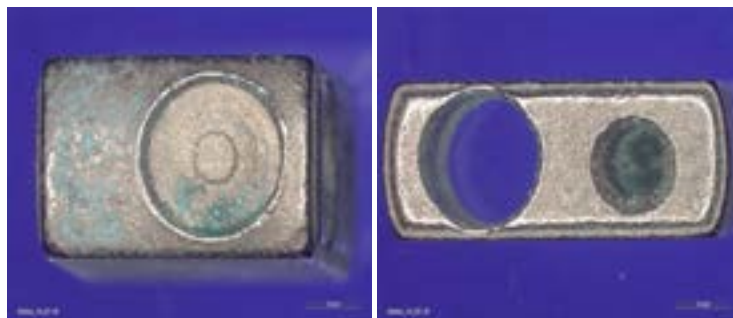
Figuur 12 Lichtmicroscopie foto's van sluiser nummer 14. Corrosie is zichtbaar op de zijwand en in de uitsparing voor de sluiserveer (links) en op de bovenzijde, op de rand van het gat voor het slagpijpje en op de rand van het gat voor de slagpin (rechts).

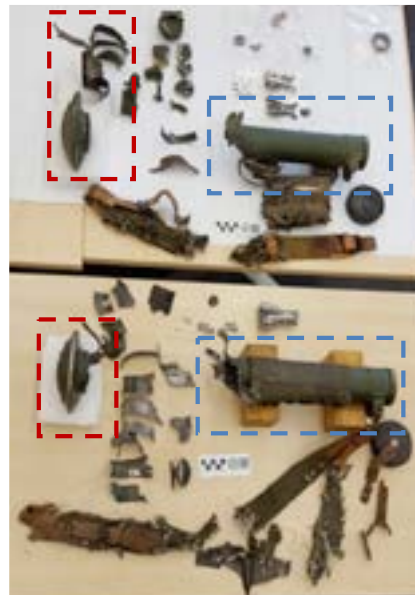
Figuur 15 Schadebeeld aan de mortier van het ongeval (boven) en aan de mortier na de test met schokbuis in gewapende stand door KCW&M (onder).
