Koninklijke Landmacht

Rapportage Commissie van Onderzoek

Voorval: Mortierschietincident Mali
Datum: 6 juli 2016
Status: Definitief

Korte omschrijving voorval: Tijdens een oefening met het schieten van een 60 mm mortier is een granaat in de loop gedetoneerd, waardoor twee militairen om het leven zijn gekomen en een derde militair zwaar gewond is.

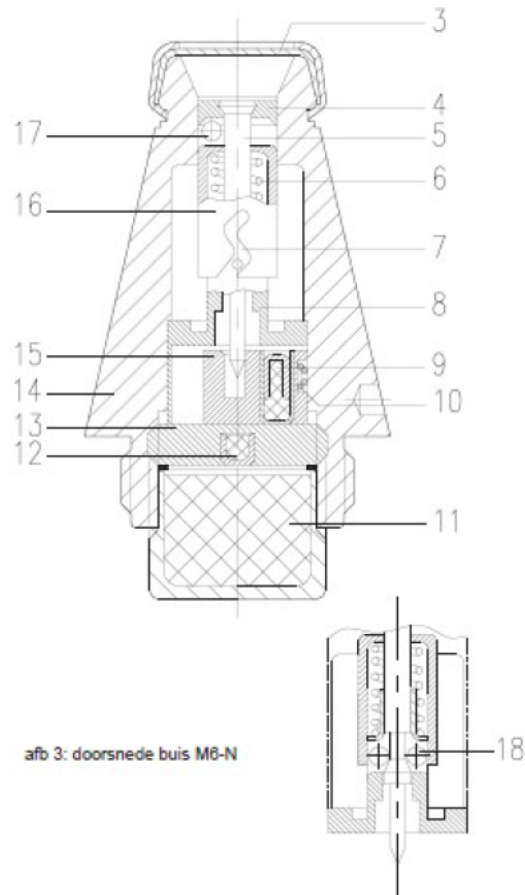
afb 3: doorsnede buis M6-N

De analyse van de munitie heeft aannemelijk gemaakt dat het mogelijk is om de schokbuis bij een defect in de enkelvoudige veiligheid, de zigzag vertraging, te wapenen zonder deze eerst te verschieten.

De directe oorzaak van het ongeval is naar de mening van de CvO de detonatie van de hoofdloading van de mortiergranaat in de loop, doordat de schokbuis van de gebruikte mortiergranaat zich tijdens het afvuren in gewapende toestand bevond. Naar de mening van de CvO is de meest waarschijnlijke directe oorzaak van dit ongeval het op scherp staan van de schokbuis door een mechanisch defect.

- 1) de brisantgranaten van 60 mm mortier, type HE 80 met schokbuis M6-N uit de bewapening nemen, te röntgenen en op een veilige en verantwoorde manier te ruimen;

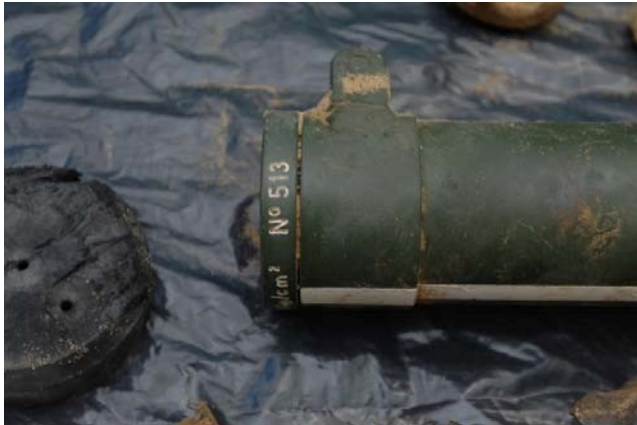
Foto 3: 60 mm mortier NR 513

Het serienummer van de mortier van het ongeval is Nr 513.

In het Vustbul 2013v07 staat de onderhoudscyclus voor deze mortieren beschreven (na elke 500 schoten aanbieden voor inspectie), maar in het Systeemplan mortieren is hier geen invulling aan gegeven.

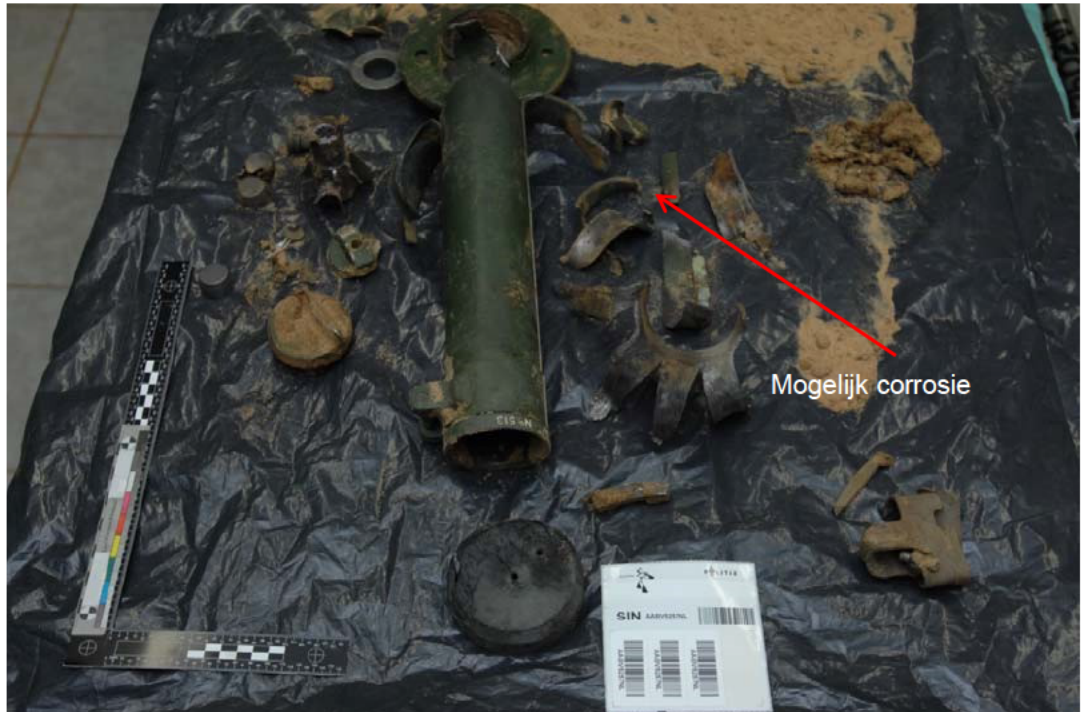
Foto 4: Restanten

Op foto 4, die een paar dagen na het ongeval door de KMar is genomen, lijkt één scherp afkomstig van de loop ook gecorrodeerd, maar het zou ook aangekoekt zand kunnen zijn. De binnenzijde van de loop is niet te zien op de foto, wel is zichtbaar dat de restanten vervuild zijn met er aan vastgeplakt zand. Dit vastplakken duidt op de aanwezigheid van vocht. Aangezien er slechts één loopscherf mogelijk gecorrodeerd is (wel aan de randen, maar niet op het breukvlak) en dit bij andere scherven niet zichtbaar is, is het de verwachting van de CvO dat deze corrosie is ontstaan door inwerking van vocht en zout in de periode tussen het ongeval (06-07-2016) en het maken van de foto's door de KMar (08-07-2016) en in de periode daarna is verergerd. De CvO heeft ten tijde van het onderzoek in Mali de restanten niet fysiek gezien, en heeft alleen de foto's kunnen bekijken. De (on)rondeheid en doorgang zijn niet opgemeten bij het restant van de mortier nr 513.

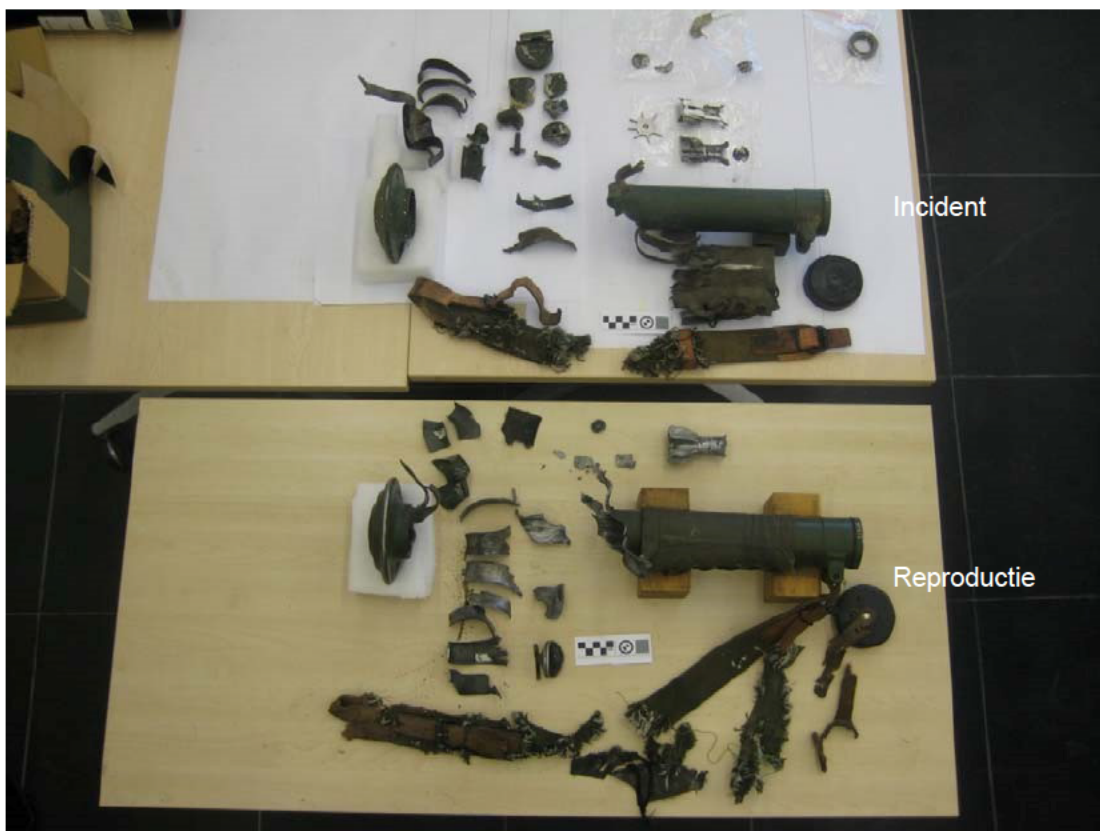
Foto 5: overzicht restanten

Door KCW&M is tijdens de veldtest geprobeerd het ongeval te reproduceren. Bij scenario 1 zijn de restanten sterk gelijkwaardig aan die van het ongeval. Op de bovenzijde van foto 5 zijn de restanten van de mortier van het ongeval te zien, op de onderzijde van de foto zijn de restanten te zien van de mortier die is gebruikt bij het uitvoeren van scenario 1 tijdens de veldtest, waarbij de mortiergranaat onderin de loop is gedetoneerd. Voorafgaand aan het uitvoeren van deze test is de betreffende mortier NR 516 geïnspecteerd door het Ballistisch Technisch Adviesteam (bijlage I2), hierbij zijn geen ernstige technische gebreken geconstateerd, wel was sprake van roestvorming in de loop. De mortier is vrijgegeven voor gebruik. Ook na afloop van de destructieve test door KCW&M zijn de restanten door het

Ballistisch Technisch Adviesteam opgemeten (bijlage I3). De gemeten diameter lag een fractie lager dan voor de test, echter niet in dezelfde verhouding als bij de restanten van het ongeval.

Op basis van deze restanten, de overige ter beschikking staande informatie en de sterke onderlinge gelijkenis vindt de CvO het zeer aannemelijk dat bij het ongeval hetzelfde is gebeurd als bij de veldtest van scenario 1 door KCW&M.

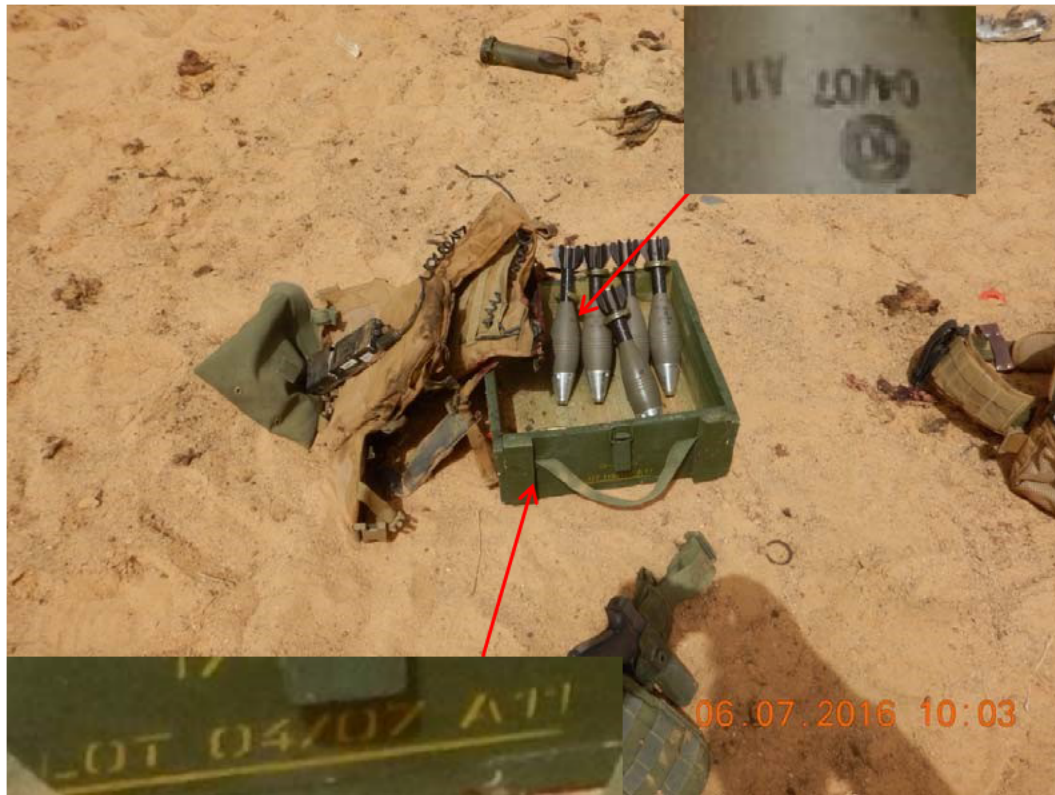
Foto 6: Detail Lotnr munitie op locatie, direct na het ongeval

Uit de foto's, die direct op locatie na het ongeval zijn genomen, is te zien dat de resterende 5 stuks munitie, op het schietpunt, in een kist zitten met lotnr 04/07 A11. Op 3 van de 5 granaten is hetzelfde lotnr te lezen. Uit de interviews is gebleken dat er elke keer een complete kist munitie werd opgevoerd naar het schietpunt.

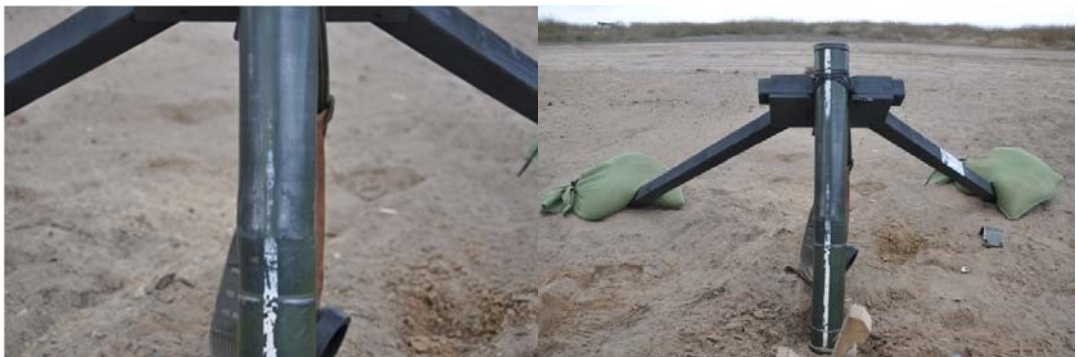
Dit scenario is tijdens de veldtesten 2 en 3 van KCW&M gereproduceerd (bijlage M2). Bij het afvuren van een mortiergranaat met een doorboord gat van 2 mm in het granaatlichaam heeft de mortiergranaat normaal gefunctioneerd. Er zijn geen afwijkingen geconstateerd. Bij het afvuren van een mortiergranaat met een doorboord gat van 5 mm in het granaatlichaam is de mortiergranaat gedeflagreerd in de loop. De mortiergranaat heeft de loop in delen verlaten. De mortier is hierbij vervormd en onherstelbaar beschadigd.

Een deflagratie is een snelle explosieve verbranding van een lagere orde dan een detonatie. Het schadebeeld aan de mortier na uitvoering van deze test was dusdanig anders dan bij het ongeval, dat geconcludeerd mag worden dat ten tijde van het ongeval geen deflagratie van de granaat in de loop heeft plaatsgevonden.
