## BIJLAGE B: VRAGENLIJST MET ANTWOORDEN

BIJLAGE C: NOTA TEMPERATUUR

Gemeten opslagtemperatuur in uitzendgebied Mali

<b>Datum</b> 08/09-2016	<b>Benaming</b>  <i>Werkbezoek MINUSMA Mali</i>	<b>Wo nummer</b>  566.355
<b>Kenmerk</b> 0205/309/2016		<b>Status</b> <i>definitief</i>
<b>Versie</b> 1

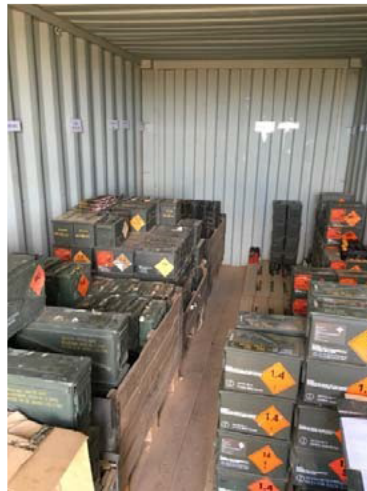
Binnen in de container

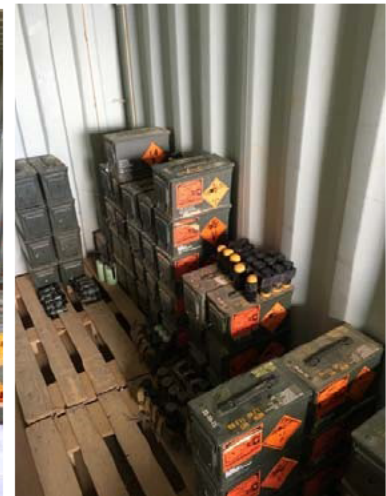
Stapels in de

02/07 A21	10	CARTRIDGE, 60 MM: HE, 80, F/MR, HB
04/07 A11	13	CARTRIDGE, 60 MM: HE, 80, F/MR, HB
Lot Onbekend	20	CARTRIDGE, 60 MM: HE, 80, F/MR, HB
EA 07-03	1	CARTRIDGE, 60 MM: SMOKE WP, MOD. AE,W/FUZE, PDB-332, F/MR,HB
EA 07-04	55	CARTRIDGE, 60 MM: ILLUMINATING, MOD. AE,W/FUZE, MT 370, F/MR
EA 07-03	38	CARTRIDGE, 60 MM: SMOKE WP, MOD. AE,W/FUZE, PDB-332, F/MR,HB

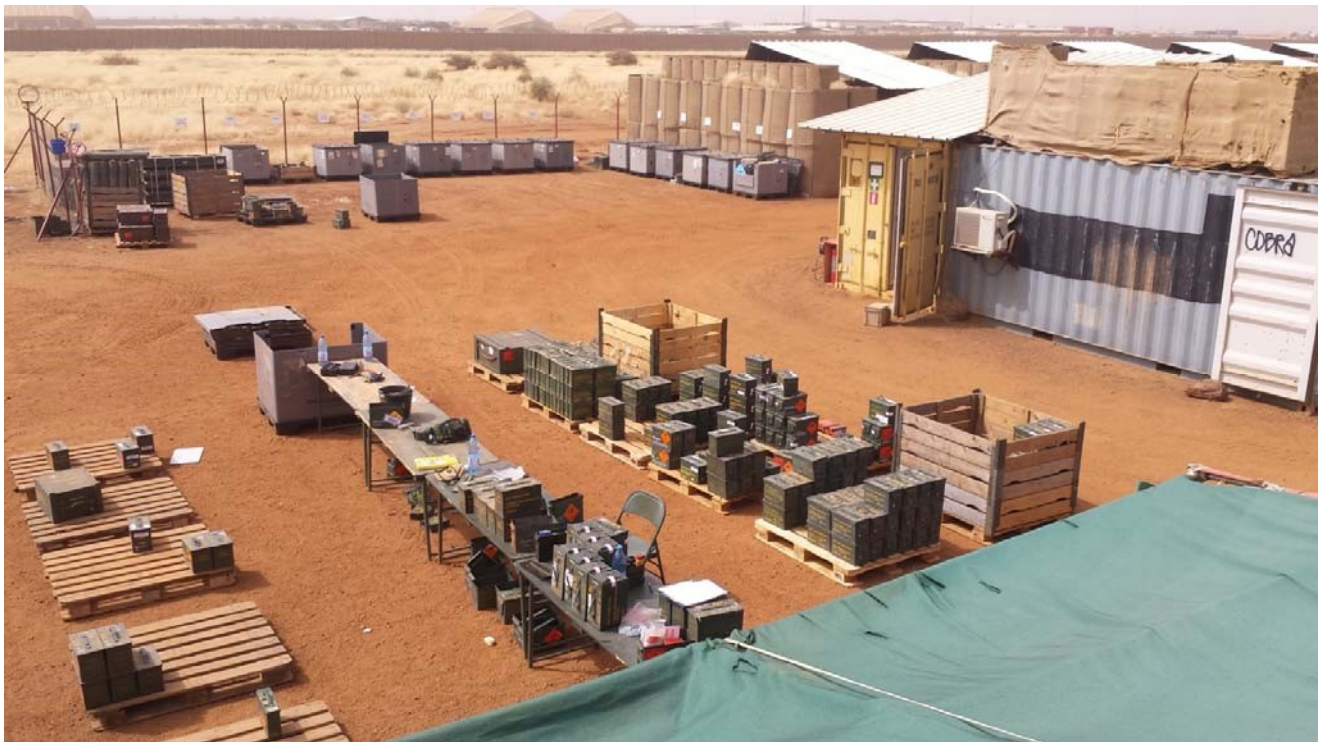
Tijdens de retour inspecties staat de te verwerken munitie buiten op de plaat en blijft door ruimtegebrek hier blootgesteld staan aan de elementen.

Situatie van de 'plaat'. Dit wordt waarschijnlijk in de toekomst overdekt waardoor men uit de elementen kan werken.

Aan de rechterzijde is de munitie werkcontainer en kantoor container (met airco) gesitueerd.

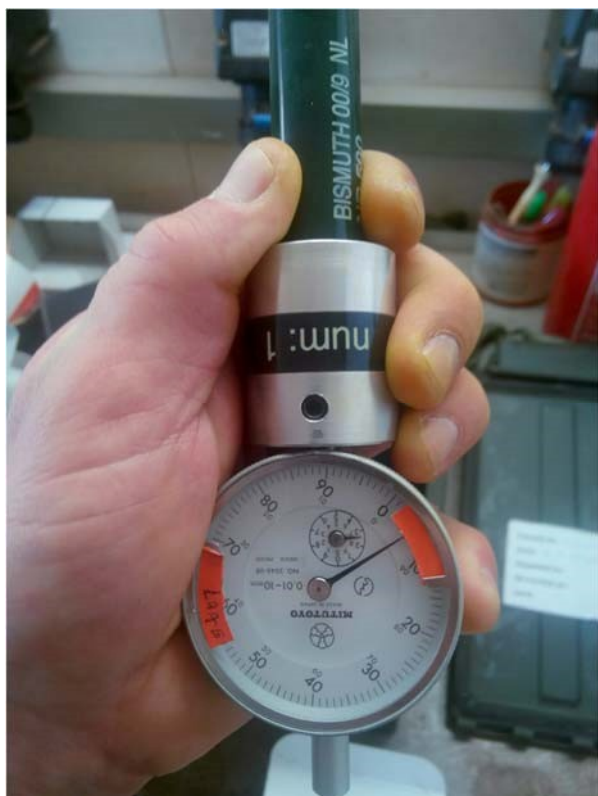
Bepalen van de zetdiepte van de slaghoedjes van caliber 12 munitie.  
De dieptes zijn bepaald met meetmallen voorzien van gekalibreerde analoge meetklokken.
