ONDERZOEKSRaad
VOOR VEILIGHEID

Stuwaanvaring door Benzeentanker bij Grave

Den Haag, mei 2018

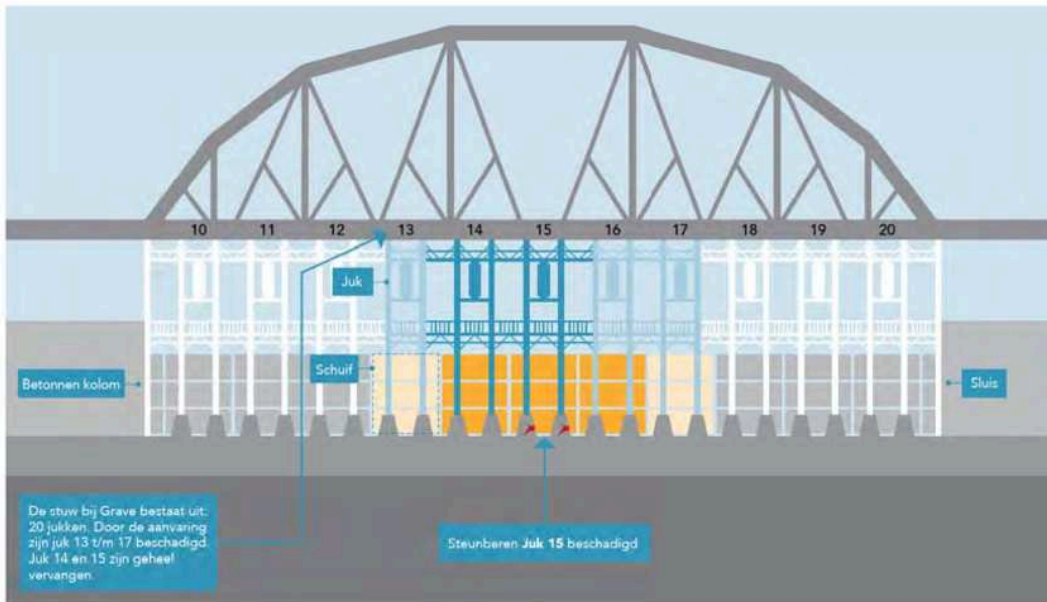
Gelet op de begincoers, de snelheid, de massa van het schip samen met de lading en de nadien geconstateerde schade aan de stuw en aan het schip, voer de Maria Valentine rechtdoor en zonder veel snelheidsvermindering door vijf jukken (nr. 13 t/m 17 van in totaal 20 jukken) heen. Deze jukken raakten daarbij beschadigd en klaptten omhoog. De jukken ernaast (10, 11, 12, resp. 18, 19 en 20¹⁸) dienden als een geleiding voor de twee flanken om de vaarrichting te behouden (zie figuur 8).

Tijdens het aan- en doorvaren van de stuw, brak het schip niet in tweeën en knakte niet, en werd het schip ook niet doorboord of opengereten. Het schip is ook niet zodanig gekanteld dat het is gekapseisd. Aan de bovenzijde schraapten de zware jukken van de stuw over het gehele dek heen, met grote schades aan de installaties en andere elementen van de opbouw tot gevolg. Het stuurhuis werd bijna volledig verwoest en van het schip getrokken en de AIS-transponder verloor zijn functie.

Figuur 8: Plaats waar de Maria Valentine door de stuw is gegaan en aangerichte schade.

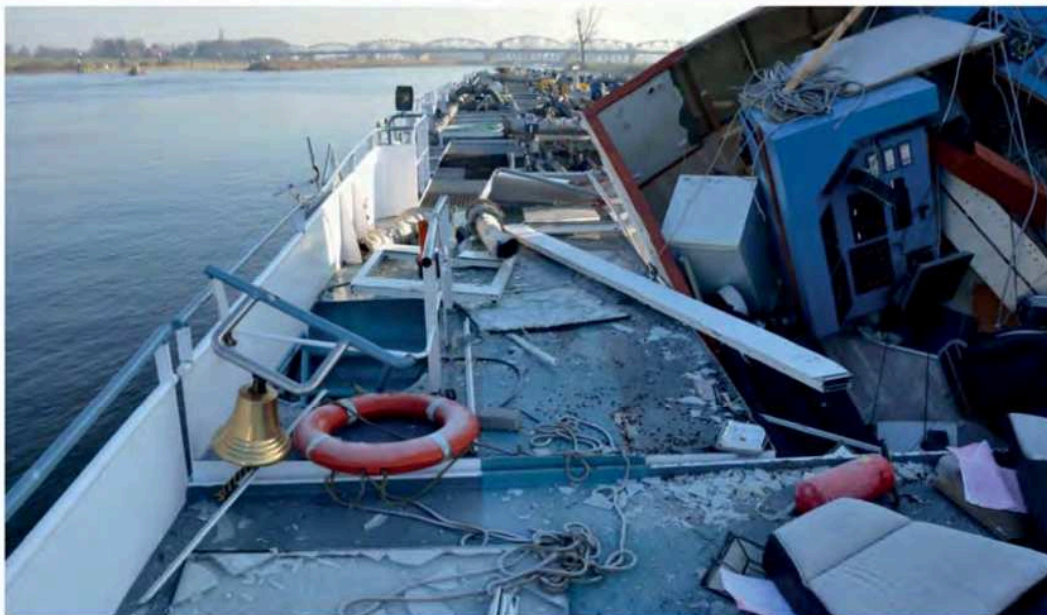
Aan de onderzijde raakte het schip niet beschadigd, ook niet aan de schroef²⁰. Doordat het stuurhuis door de aanvaring met de stuw was vernield kon het schip echter niet meer bestuurd worden. Kort na de aanvaring stopte de stuurman daarom de motor door in de machinekamer de noodstop van de motor in te drukken. Hiermee kwam het schip echter nog niet tot stilstand. De bemanning liet vervolgens de ankers vallen, en het schip kwam ongeveer 600 meter voorbij de stuw, aan de Brabantse zijde van de Maas, tot stilstand.

Figuur 9: Eindpositie en schadebeeld op de Maria Valentine. (Bron: Nationale politie)

²⁰ Er is na de aanvaring schade geconstateerd aan de schroef, maar deze schade kan niet zijn veroorzaakt door de directe passage van de stuw, aangezien er een straalbuis om de schroef zit.

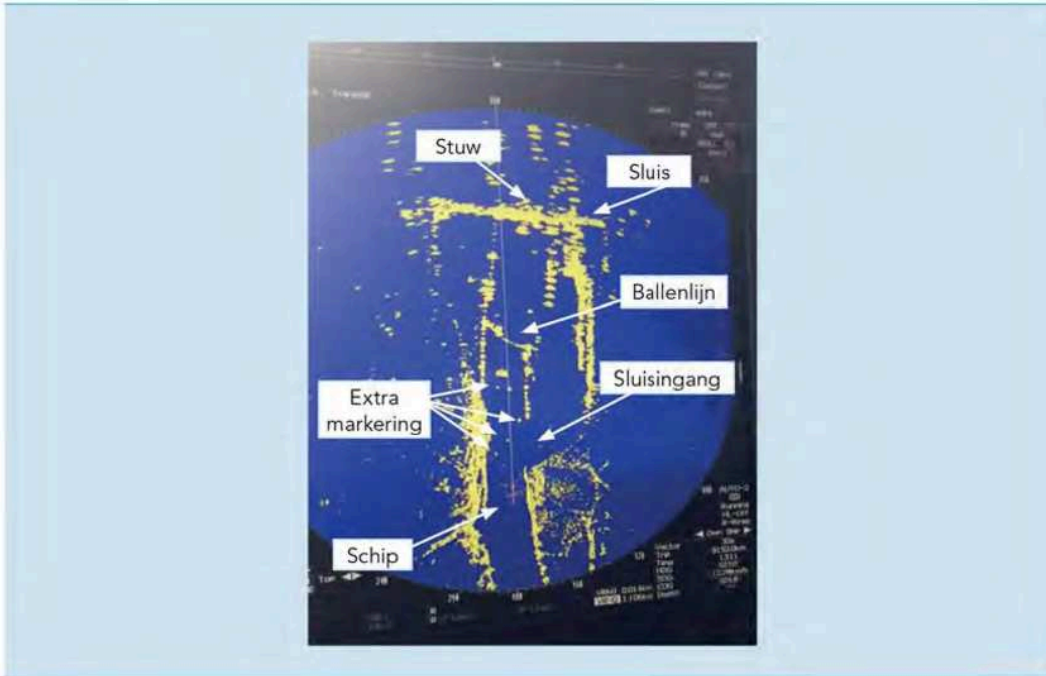
In figuur 10 is een weergave te zien van hoe het stuw-sluiscomplex bij Grave er op de radar uitziet. Dit beeld is genomen vanuit dezelfde richting als de Maria Valentine op 29 december het complex naderde. De belangrijkste objecten zijn in figuur 10 aangeduid. Dit beeld is van 23 mei 2017, een beeld van 29 december 2016 is niet beschikbaar. Het belangrijkste verschil met de situatie ten tijde van de aanvaring is dat er op het moment dat het beeld is gemaakt ondertussen extra vaarwegmarkering was aangebracht, in de vorm van drie spitse groene tonnen bij de toeleiding naar het sluiscomplex en een ponton met een lichtbak in het stuwkanaal. Deze extra markering is ook aangeduid in figuur 10.

Figuur 10: Radarbeeld stuw-/sluiscomplex Grave. (Bron: radar RWS 27)

Het radarbeeld van de situatie bij het stuw-sluiscomplex bij Grave, zoals weergegeven in figuur 10, bevat een grote hoeveelheid echo's die voor een leek wellicht moeilijk te interpreteren zijn. Dit wordt vooral veroorzaakt door de grote hoeveelheid radarreflecties op het beeld. De ballenlijn zou kunnen worden geïnterpreteerd als een (toevallig) samenraapsel van echo's in plaats van een 'verboden-doorvaart' markering. Een schipper in het bezit van een radarpatent is getraind om met dergelijke beelden uit de voeten te kunnen.

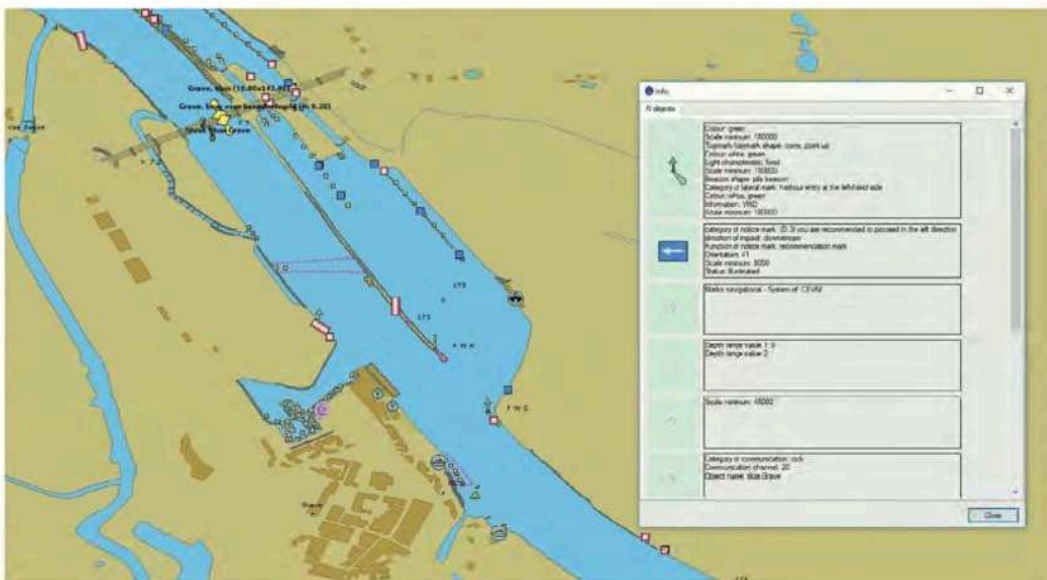
Figuur 11: Inland ECDIS beeld stuw-/sluiscomplex Grave. (Bron: Periskal)

Het beeld dat het systeem gaf van de situatie bij Grave is onvoldoende nauwkeurig om een schipper accuraat bij de navigatie te kunnen ondersteunen. Zo is in figuur 11 te zien dat de pijl met de aanbevolen vaarrichting naar de stuw wijst in plaats van naar de sluis en dat de ballenlijn ontbreekt²⁸.

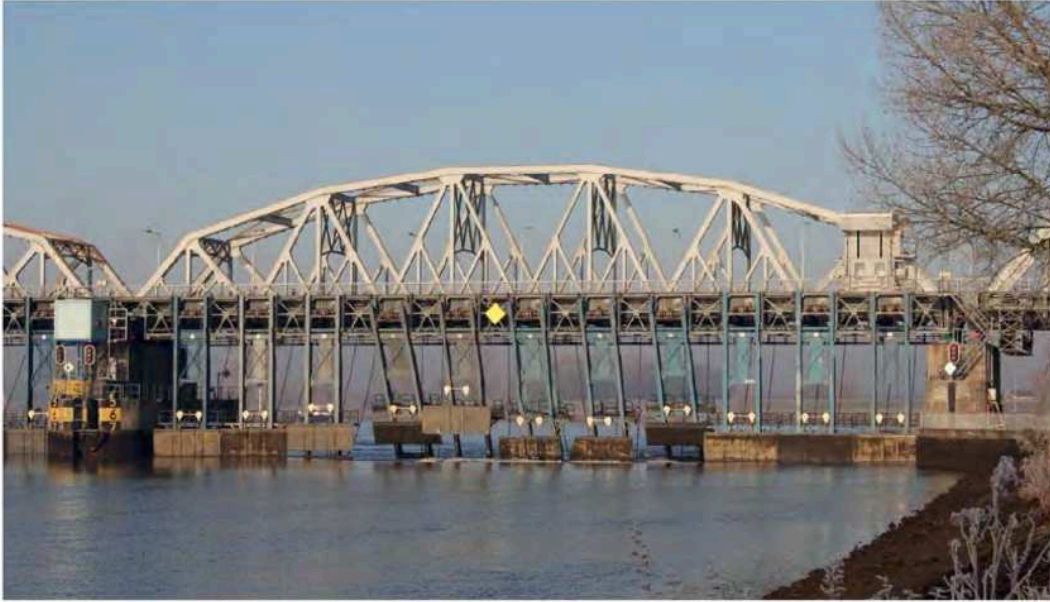
Figuur 12: Gele ruit op brug boven stuw.

De verkeerstekens en vaarwegmarkering zijn niet of slechts beperkt waarneembaar in het geval van dichte mist (in het donker), waardoor ze de navigatie-ondersteunende functie verliezen. De borden aan de wal zijn nog wel aangestraald, maar de ballenlijn is visueel niet zichtbaar in het donker en/of bij dichte mist. Een ander opvallend voorbeeld van beperkte waarneembaarheid bij slecht zicht is de seinverlichting op de stuw. De seinverlichting beschikt nog wel over een miststand. De miststand heeft het doel om de zichtbaarheid van de seinen bij mist te vergroten. Dat betekent dat de seinverlichting bij mist feller gaat branden en dus beter zichtbaar is voor de vaarweggebruiker. Voor verschillende omstandigheden (dag, nacht en mist overdag) wordt in de *Richtlijn Scheepvaarttekens 2008*, paragraaf 4.5, voorgeschreven wat de lichtsterkte in verschillende omstandigheden dient te zijn (de Maas is klasse V, zie figuur 13). Het blijkt dat geen lichtsterkte is voorgeschreven voor mist in de nacht (als het donker is) met als gevolg dat de lichten op de stuw bij Grave niet zijn berekend op mist in het donker.

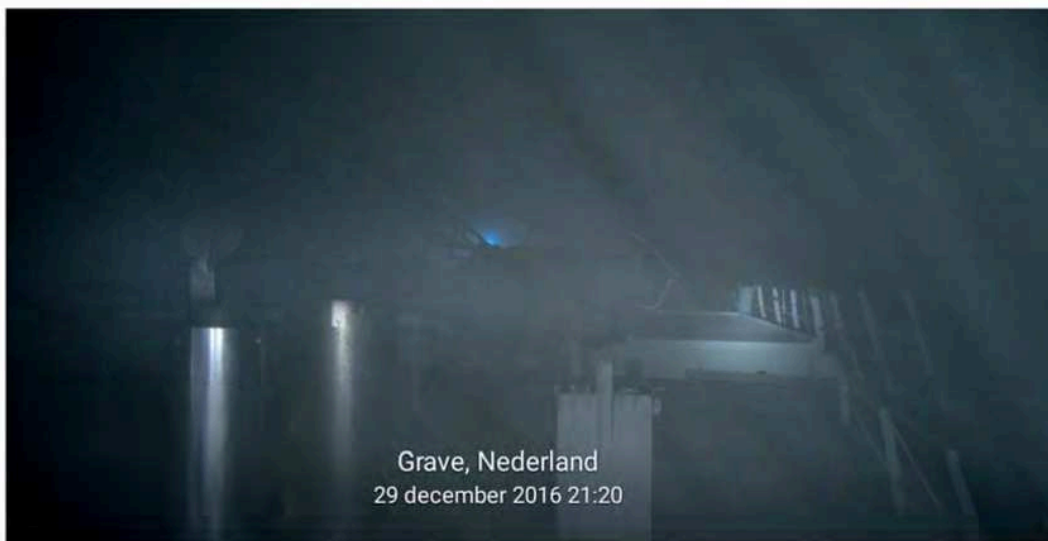
Rond 20:50 uur voer de 1^e OVD Water RWS aan boord van de RWS 27 naar de Maria Valentine. Aangekomen bij de Maria Valentine, legde men roepcontact met de bemanning die bezig was de schade aan het leidingenwerk op te nemen. De 1^e OVD Water RWS ging aan boord van de Maria Valentine en sprak daar kort met de schipper, die een verdwaasde en aangeslagen indruk maakte. De 1^e OVD Water RWS bood de schipper aan om hem en de andere opvarenden met de RWS 27 naar de wal te brengen, maar de schipper gaf te kennen dat hij en de opvarenden aan boord wilden blijven. Omdat het woonverblijf aan boord van de Maria Valentine niet was beschadigd en overdruk had, konden de bemanningsleden en passagiers volgens de schipper daar veilig verblijven. De 1^e OVD Water RWS sprak hierover niet met de andere opvarenden, maakte een inspectie van het binnenvaartschip en nam aan boord met de mobiele telefoon foto's van de schade. De 1^e OVD Water RWS vroeg het telefoonnummer van de schipper om hem zo nodig telefonisch te kunnen bereiken. Na ongeveer een half uur

Figuur 16: Foto van het dek van de Maria Valentine, genomen door de 1^e OVD Water RWS. (Bron: Rijkswaterstaat)

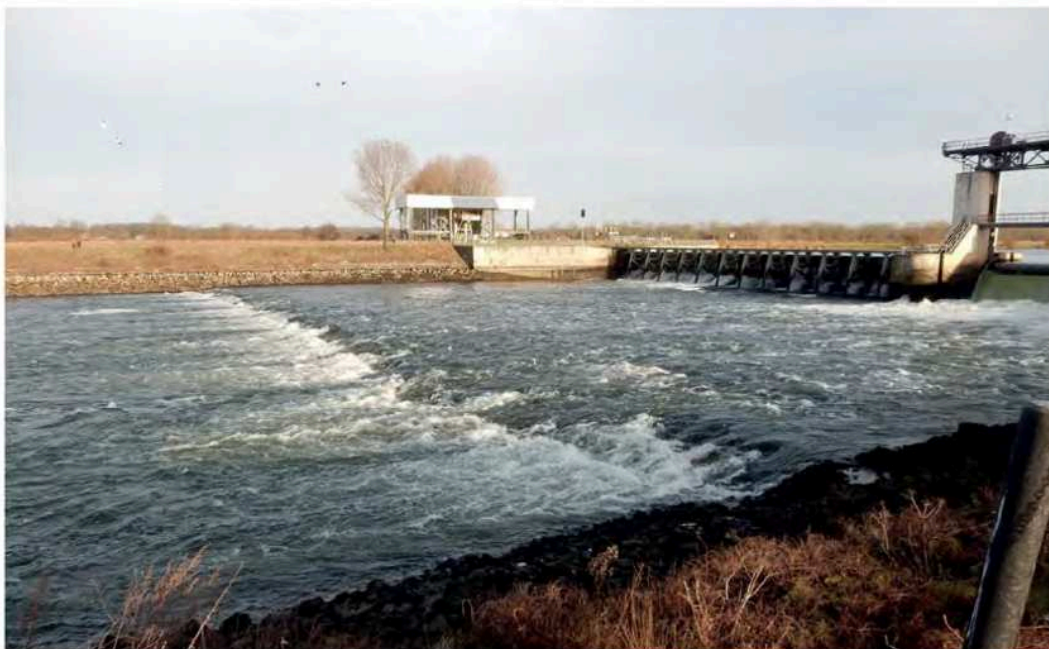
Met het treffen van de eerstgenoemde risicobeheersmaatregel, het verlagen van het waterpeil bovenstrooms van Sambeek, was eerder die dag om 06:00 uur in de ochtend begonnen. De sluismeester opende op dat moment de stuw Sambeek met het doel om het verval over de stuw te beperken. De waterstand bovenstrooms van Sambeek was op dat moment NAP +11,3 m en de waterstand benedenstrooms NAP was +6,3 m, waarmee het verval 5,0 m bedroeg. In het achtste situatierapport van zaterdag 31 december 12:00 uur stond dat het langzaam laten zakken van het peil bovenstrooms bij Sambeek naar NAP +10.85 m op dat moment bijna was afgerond. De waterstand bovenstrooms van Sambeek was op dat moment circa 0,43 cm gezakt tot NAP +10.87 m.

Figuur 20: Situatie met gedaald waterpeil benedenstrooms van stuw Sambeek. (Bron: Rijkswaterstaat)

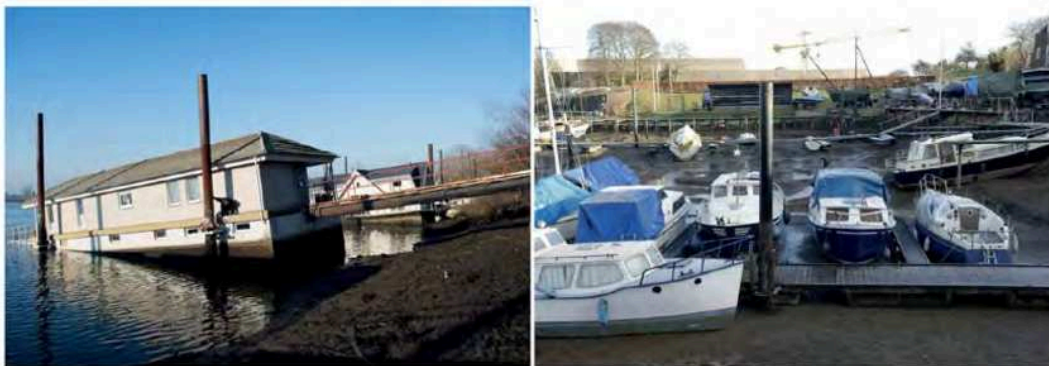
Verder zijn ook bewoners van woonarken in het Maas-Waalkanaal en de Paesplas gedupeerd (zie figuur 2 links). Deze woonarken liepen schade op doordat deze scheef kwamen te liggen vanwege de plotselinge daling van het waterpeil. Bij de Kraaienbergse Plassen en de Mookerplas was men erin geslaagd de daling van het waterpeil te stoppen, voordat woonarken schade opliepen. Bij deze plassen werden op respectievelijk 29 december 2016 (door de verantwoordelijke gemeente) en 30 december 2016 (door het verantwoordelijke waterschap) de keringen gesloten, waardoor geen water meer uit kon stromen.^{70,71} Tot slot is een aantal (jacht)havens, die niet of niet tijdig afgesloten konden worden, drooggevallen (zie figuur 3 rechts).

Figuur 2: Gestrane woonarken in Paesplas bij Gennepe (links) en drooggevallen jachthaven bij Grave (rechts).
(Bron: DeLimburger (links) en kliknieuws Maasdriehoek (rechts))
