2 heuveldelen komen met elkaar in botsing

Kijfhoek

d.d. 17 juli 2018

Auteur / eigenaar *Afdeling Veiligheid Randstad zuid*
Documentnaam *Feitenrapport Kijfhoek 2 heuveldelen komen met elkaar in botsing*
Datum rapport *18-07-2018*
Versie *1.0*
Status *Definitief*
Kenmerk [VT20150049-844414331-10839](#)

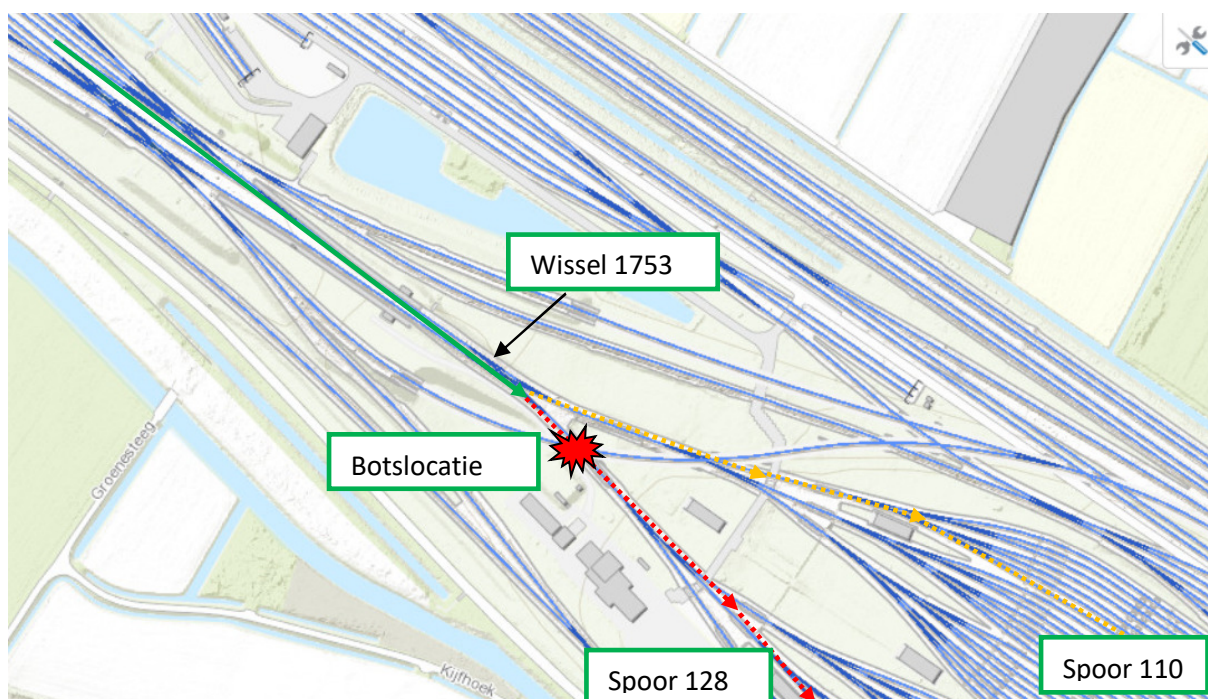
Op maandag 17 juli omstreeks 02:13 uur staat trein 61600 op spoor 208 gereed om geheveld¹ te worden. Om 02:32 uur loopt bij het heuvelen van trein 61600 een rangeerdeel/afloop door een vaste rem te langzaam naar de verdeelsporen, ter hoogte van de hoofd railrem (2756 spoor 321) loopt de daar opvolgende afloop tegen de afloop ervoor. Het heuvelsysteem signaleert dit en legt een rijweg vast voor beide aflopen naar het zelfde verdeelspoor, het heuvelproces stopt hierna.

Figuur 1 overzicht van de heuvel met daarin getekend de geplande routes

De afloop A met de vier containerdraagwagens (wagonnummers: 31804675416-0, 31804674620-8, 31804674781-8, 31804680074-0) rolt door een vaste rem in 1 van de wagens te langzaam de heuvel af richting verdeelspoor 128. De daaropvolgende afloop B, één platte wagen (wagonnummer: 31803505047-1) met bestemming verdeelspoor 110, loopt in op afloop A en botst ter hoogte van railrem 2756 achterop afloop A. Het heuvelsysteem signaleert dat de aflopen elkaar te snel naderen. Het systeem berekent conform ontwerp dat het wissel 1753 voor afloop B niet meer tijdig kan omleggen. Om te voorkomen dat de wagens elkaar in de flank aanrijden, wordt de rijweg van afloop B afgebroken en samen gevoegd met de afloop A richting verdeelspoor 128. Zie voor het overzicht figuur 1
