HSL Zuid

Risico analyse verplaatsingen/zettingen

Klant: ProRail

Referentie: BF4341-R001-F0.1

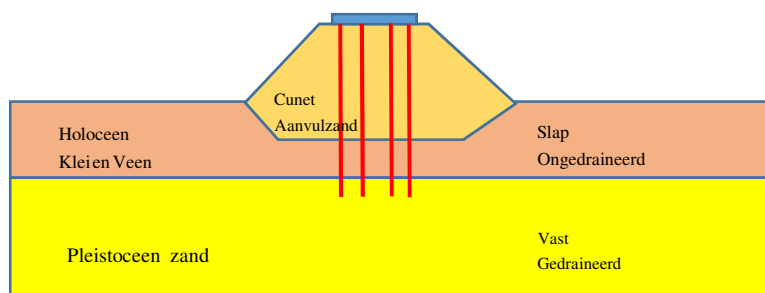
Een andere mogelijke oorzaak is wellicht wat bekend staat als het “uitrijden van de boog”. Het is bekend ook van andere baandelen in het spoornet dat een spoorbaan in een boogstraal door wellicht een combinatie van centrifugaal krachten en temperatuurspanningen de neiging heeft zich naar de buitenkant van de boog te verplaatsen. Daar komt in dit geval bij dat het baanlichaam zelf hier los ligt van het baanlichaam van de A4. Het baanlichaam van de HSL is gebouwd door het ophogen van zand op de bestaande slappe ondergrond waarbij het grondlichaam stabiel is gehouden door het toepassen van verticale drainage. Na aanleg van het baanlichaam is de drainage uitgezet. Het gerealiseerde baanlichaam “drijft” daarbij min of meer op een onderlaag van klei en veen, zie Fig. 1

Figuur 1 Het baanlichaam ten Noorden van het kunstwerk Zuidweg; het baanlichaam “drijft” min of meer in de slappe holocene lagen
