Dienst Limburg  
Tunnelbeheerder

# Incidentevaluatie

## Ongeval Roertunnel en Tunnel Swalmen Ongeval met spookrijder (Procesevaluatie)

**Incidentdatum 25 januari 2010**

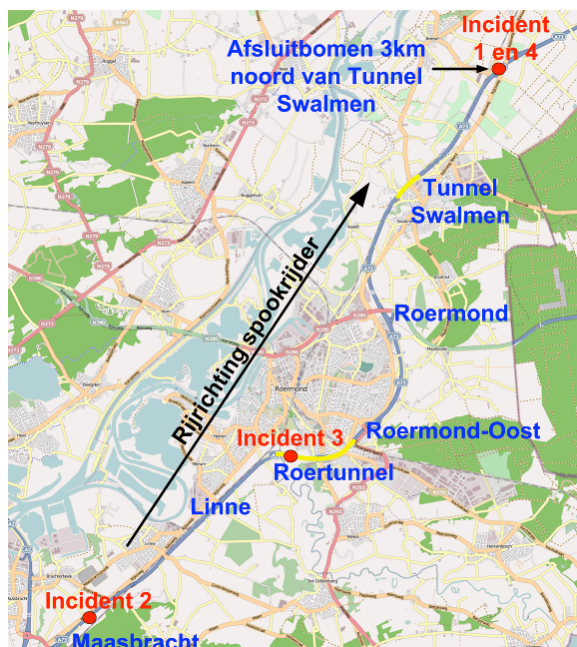
*Figuur 1: Overzicht locaties incidenten*

- Incident 1: detecties om 17.13 en om 18.08 van een te hoog voertuig 3 kilometer ten noorden van Tunnel Swalmen op hoofdrijbaan links.
- Incident 2: aanrijding ten zuiden van Roertunnel op hoofdrijbaan links in de buurt van knooppunt Vonderen.
- Incident 3: aanrijding tussen personenauto en vrachtauto in Roertunnel op hoofdrijbaan links.
- Incident 4: aanrijding door de spookrijder van de afsluitbomen 3 kilometer voor Tunnel Swalmen en een van de voertuigen die daarvoor stond te wachten.

Datum incident	: 25-01-2010
Aanvang	: 18:06 uur
Einde	: 21:08 uur
Locatie	: Incident 1: A73 hectometer 27,7 hoofdrijbaan links Incident 2: A73 hectometer 6,0 hoofdrijbaan links Incident 3: A73 in Roertunnel linkertunnelbuis Incident 4: A73 hectometer 27,7 hoofdrijbaan links
