Rijkswaterstaat
Ministerie van Verkeer en Waterstaat

Incidentevaluatie

Ongeval Roertunnel en Tunnel Swalmen

Ongeval met spookrijder (systeemevaluatie)

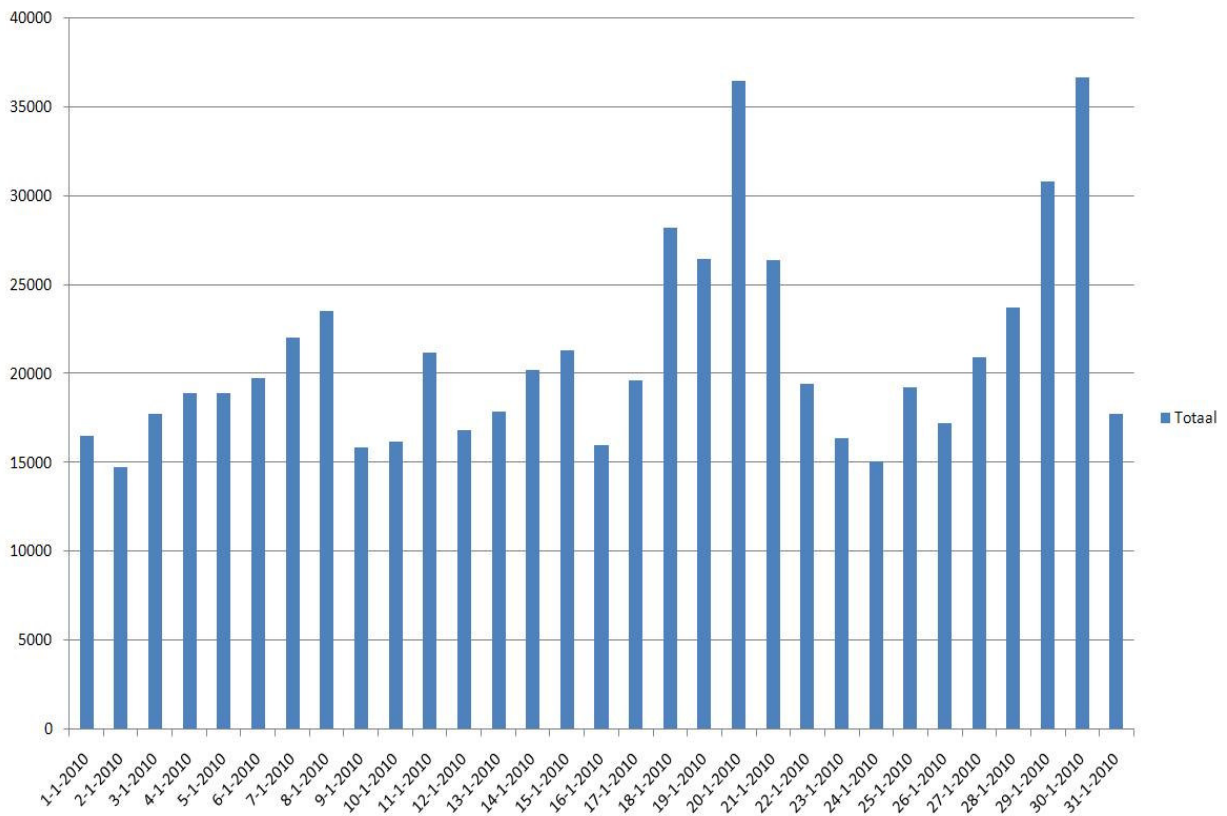
Figuur 4: Systeemmeldingen

In de ontvangen PGIM-logfiles van de maanden december 2009 tot en met februari 2010 staan in totaal ruim 2,3 miljoen regels met meldingen. De tunneloperator krijgt iedere melding te zien. 2,3 miljoen meldingen verdeeld over 90 dagen levert ongeveer 25.000 meldingen per dag op (ofwel, gemiddeld ruim 17 per minuut). In figuur 4 staat het aantal systeemmeldingen per dag over de maand januari 2010. In deze meldingen zijn ook alle bevestigingsacties opgenomen. Vaak is het zo dat een bepaalde melding door een operator bevestigd moet worden. In dit geval levert één gebeurtenis twee logregels op.
