Inspectie Leefomgeving en Transport  
Ministerie van Infrastructuur en Waterstaat

# Botsing ketelwagen met raillorrie te Kijfhoek

Op vrijdag 15 juni 2018 botst een ketelwagen tegen een lorrie (platte wagen op railwielen) die op spoor 132 van emplacement Kijfhoek staat.

14 november 2018

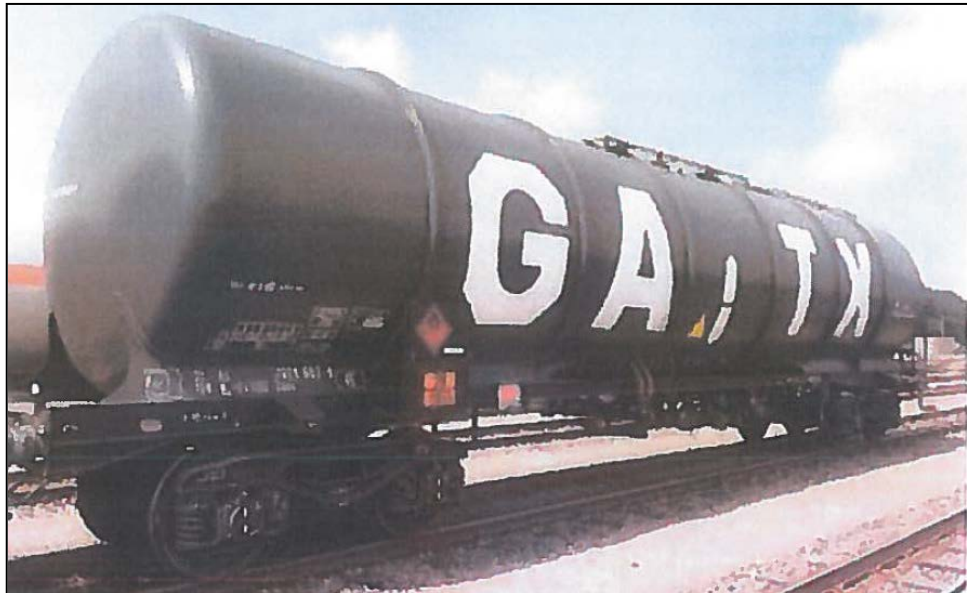
Op vrijdag 15 juni 2018 om 08:10 uur botst een ketelwagen (Figuur 1) tegen een lorrie (platte wagen op railwielen, Figuur 2) die op spoor 132 van emplacement Kijfhoek staat. De ketelwagen rolt van de heuvel af. Het betreft een lege ongereinigde ketelwagen waarin de gevaarlijke stof Styreen (GEVI 39, UN 2055) is vervoerd. De lorrie is op spoor 132 geplaatst vanwege werkzaamheden aan de railinfrastructuur. Bij het voorval doen zich geen persoonlijke ongelukken voor. Gevaarlijke stoffen komen niet vrij. De botsing veroorzaakt lichte schade aan de ketelwagen, de lorrie en de railinfrastructuur.

Figuur 1. De ketelwagen die betrokken is bij het incident

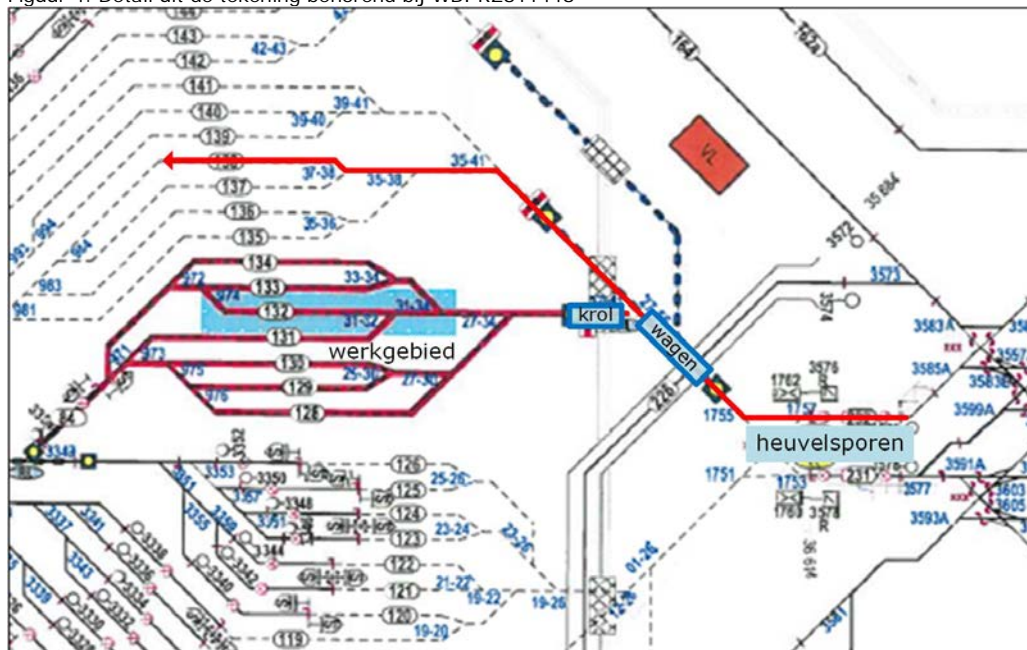
Figuur 4. Detail uit de tekening behorend bij WBI RZ811448

Werkplek A is rood aangeduid, werkplek B is zwart gestreept weergegeven. De sporen 231 en 232 zijn de heuvelsporen.
