Inspectie Sea-Watch 3

Datum 28 februari 2019
Status definitief

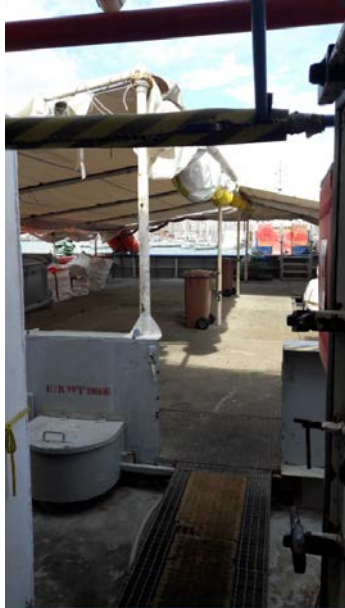
Achterdek

Het achterdek is ingericht als verblijfplaats voor de migranten en overdekt met een zeil. De zijkanten worden, afhankelijk van de weersomstandigheden, met zeilen afgedekt. Op de grond is een mat uitgerold om optrekkend vocht tegen te houden. Iedere migrant krijgt twee dekens, een om op te liggen en een om onder te kruipen. De temperatuur varieerde in de onderzochte periode tussen 8° en 19° Celsius. Er zijn 3 toiletcabines en 3 tappunten met drinkwater op het achterdek voor de migranten en er is verlichting. Aansluitend aan het achterdek bevindt zich de "recovery room" met acht slaapplekken (vier stapelbedden). Deze ruimte is in beginsel bestemd voor de aanwezige vrouwen en kleine kinderen. Naast deze ruimte zijn nog 2 toiletten en 3 douches voor de migranten. Drinkwater is in ruime mate aanwezig, 4000 halve liter flesjes (iedere migrant krijgt een flesje dat steeds bijgevuld kan worden), een grote tank en een apparaat dat per uur 130 liter zout water om kan zetten in drinkwater. De migranten krijgen dagelijks een broodmaaltijd en twee warme maaltijden. Grote hoeveelheden voedsel zijn opgeslagen, zoals rijst, bonen, diepvries spinazie en blikken tomaten.

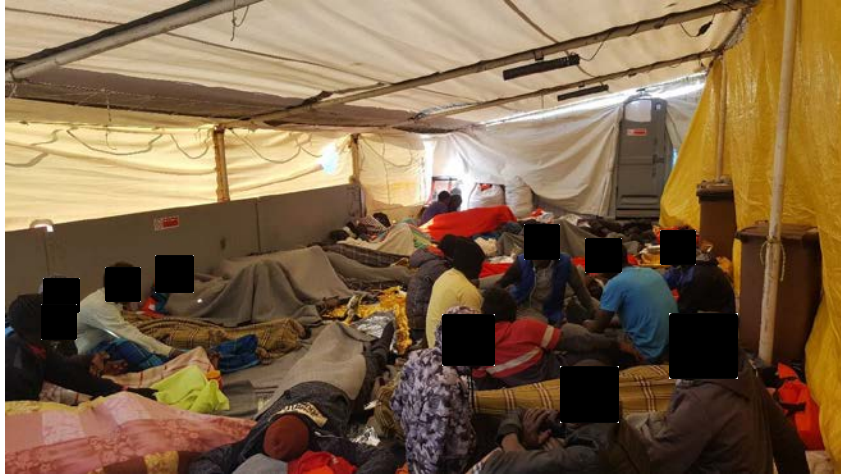
Achterdek met afgesloten zeilen

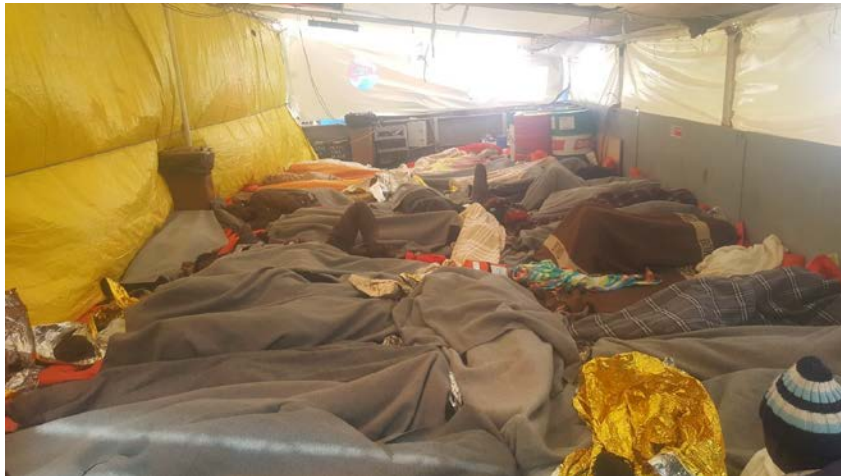
Achterdek met afgesloten zeilen vanaf de andere kant

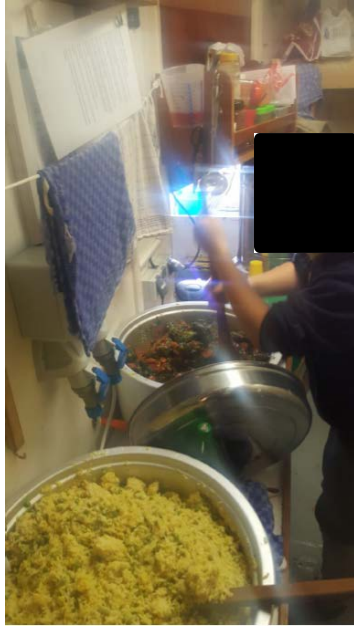
Kookgelegenheid in bedrijf

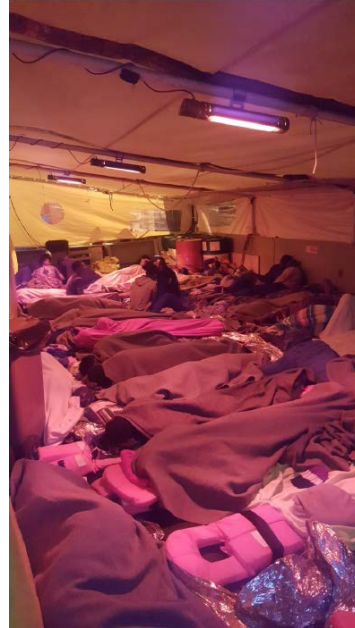
De avond valt
