ILT
Veilige Mobiliteit
Spoor Infrastructuur en
Onderhoud
Utrecht
Postbus 16191
2500 BD Den Haag

Datum 3 juni 2019
Betreft Resultaten inspecties fysieke staat spoorweginfrastructuur
Kijfhoek

Grootste deel spoorweginfrastructuur Kijfhoek voldoet aan norm

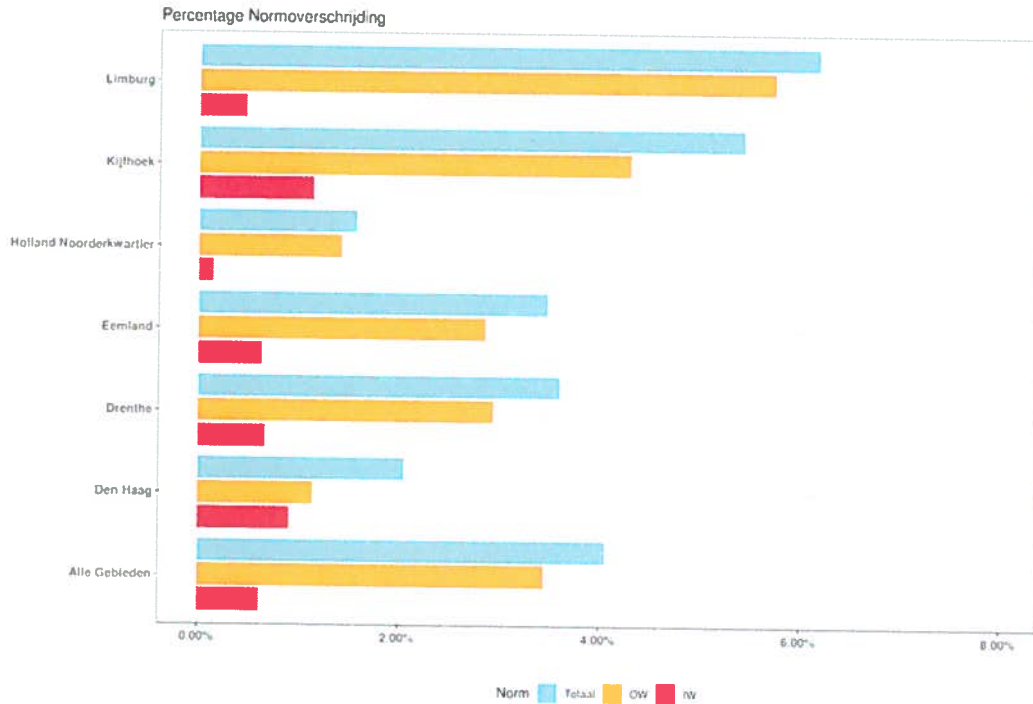
Figuur 1. Normoverschrijding per gebied (in NL) voor OW, IW en het totaal (IW+OW)

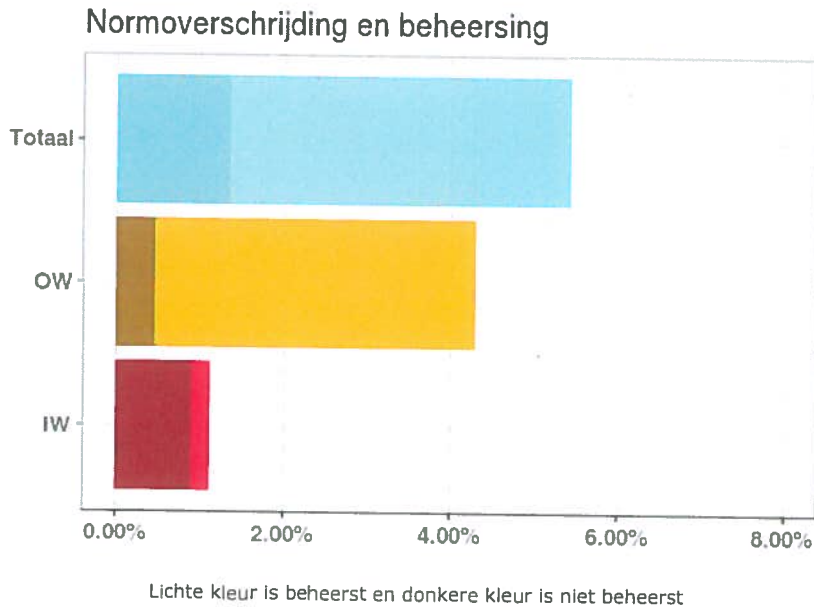
Figuur 2. Mate van beheersing bij normoverschrijding op de Kijfhoek. De inspectie beschouwt een groot deel van de redeneerlijnen bij de gepresenteerde beheersmaatregelen bij IW-overschrijdingen als onvoldoende, omdat niet alle risico's in die gevallen expliciet zijn geïnventariseerd, beoordeeld en vastgelegd. Het is dan niet duidelijk of ProRail met de redeneerlijnen de veiligheid voldoende beheerst, en dat moet wel.

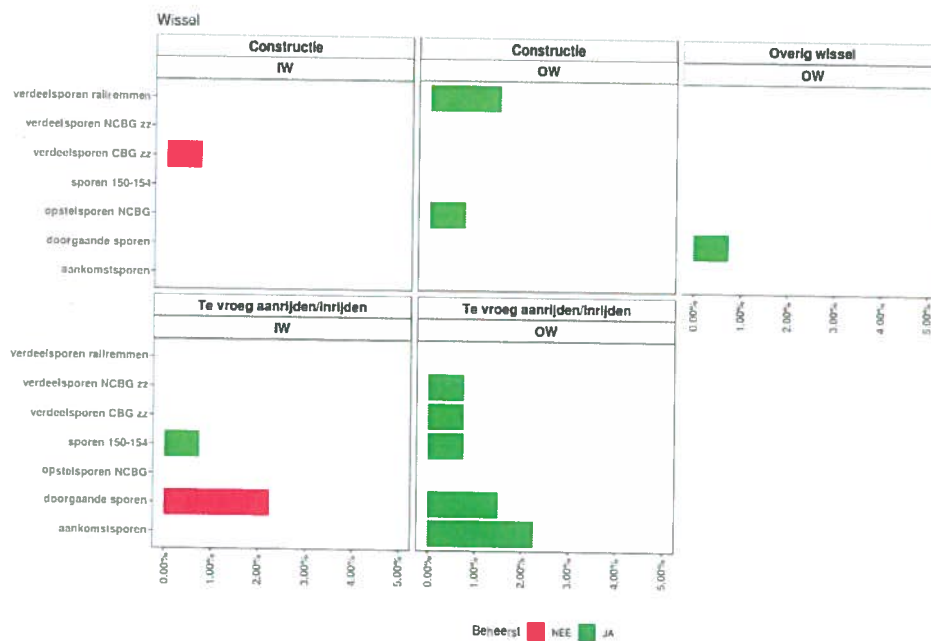
Figuur 4. Het percentage wissels met een normoverschrijding en het al of niet beheerst zijn van deze overschrijding.

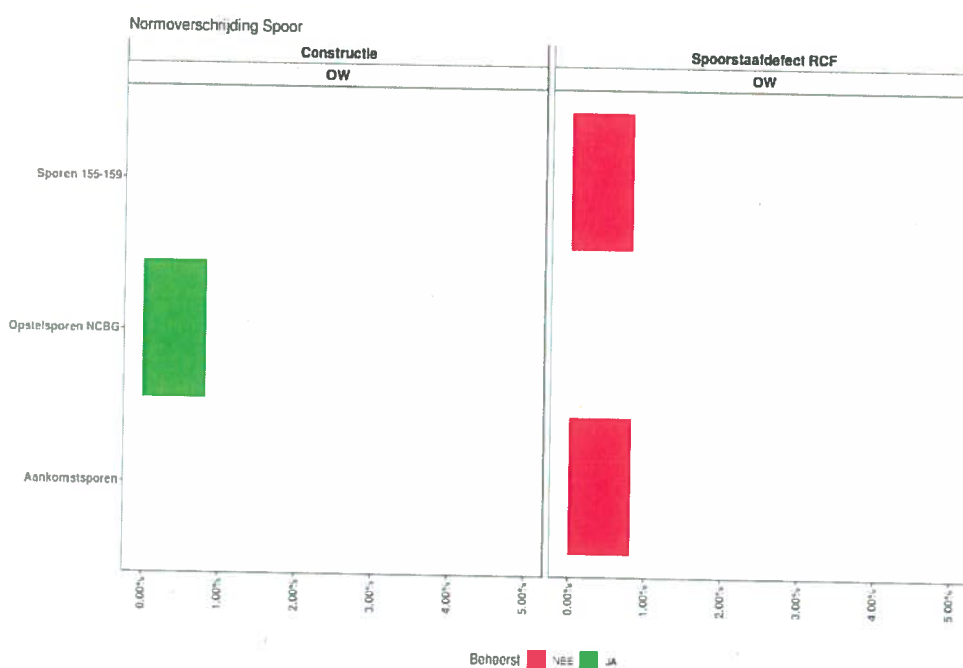
Figuur 6. Het percentage spoorsecties met een normoverschrijding en het al of niet beheerst zijn van deze overschrijding.

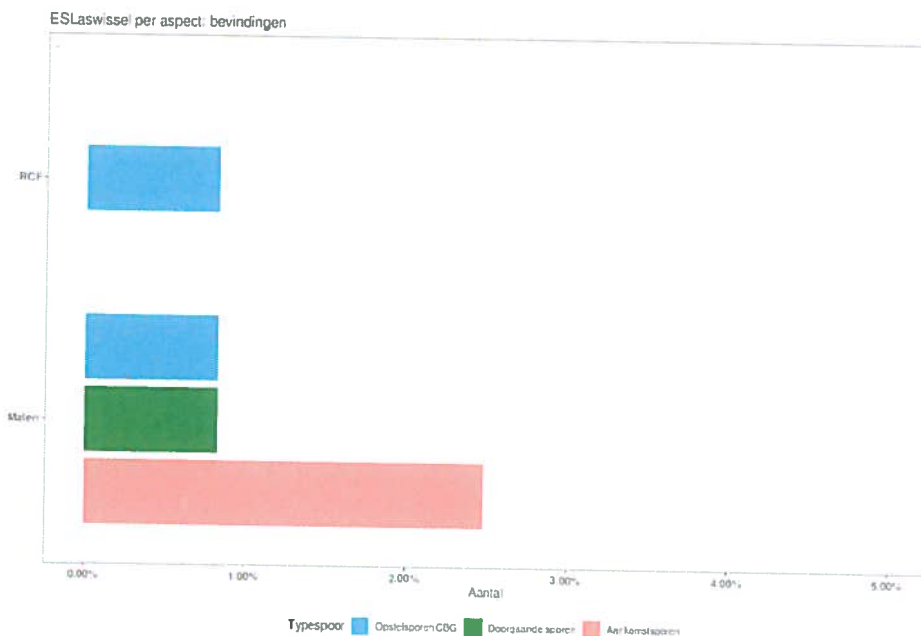
Figuur 7. Het percentage bevindingen per aspect voor de *ES-lassen bij wissels* per deelgebied.

Van de ES-lassen bij wissels met bevindingen zijn er 2 uitgevraagd. Na beoordeling betroffen beide voor de "maten voegen en openingen" een OW, die beheerst zijn.
