Kenniscentrum Wapensystemen en Munitie		 
Datum 2019-01-20	Onderzoek ten behoeve van veilige afvoer van 60 mm munitie van het HB mortier	Projectnummer 6172.07.2017
Documentnr. 28267		Hiermee vervalt Versie 1.8
Versie 2.0		Status Definitief (Indien getekend)

Managementsamenvatting

Het vervoersverbod is ingesteld op basis van veiligheidsoverwegingen naar aanleiding van het mortierongeval in Kidal, Mali, op 06 juli 2016 waarbij bij het afvuren de mortiergranaat in de mortier is gedetoneerd met dodelijke afloop. Om de opgeslagen mortiergranaten te kunnen vernietigen moeten deze eerst afgevoerd kunnen worden.

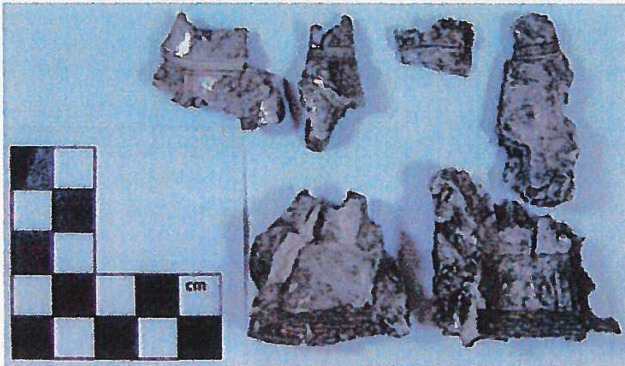
OVV-rapport figuur 25: Aluminium scherven afkomstig van de ongevalsgranaat. (Foto: TNO)

De scherf rechtsonder in OVV-rapport figuur 25 is dezelfde als de scherf in OVV-rapport figuur 10. In de TNO-bijlage is deze scherf dus zowel aangetroffen tijdens de 2^e zoekslag als aangetroffen in de scherfvesten.

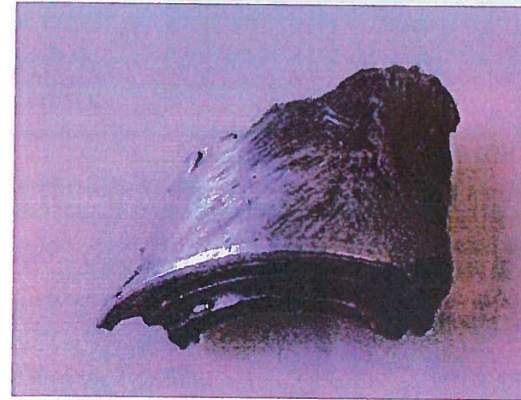
Foto 2 toont de buitenzijde van de rechter scherf in OVV-rapport figuur 10 waarop duidelijk diepe krassen en beschadigingen te zien zijn.

Foto 2: Buitenzijde scherf met sporen van detonatie. (Foto: KC W&M)

Het feit dat deze diepe krassen en beschadigingen aan de buitenzijde van de scherf zitten, veronderstelt dat ze ontstaan zijn door een externe invloed op de schokbuis M6-H zoals het geval bij een gecontroleerde detonatie.

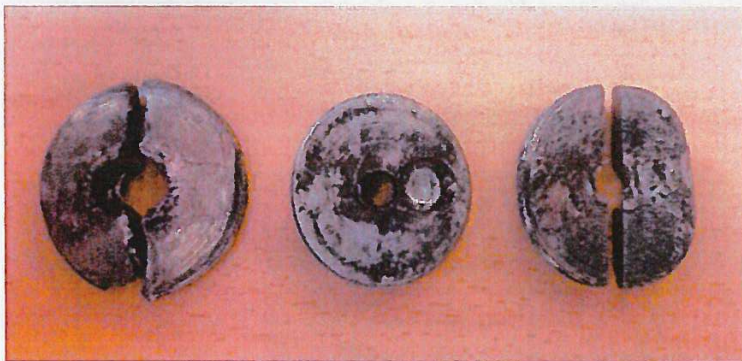
OVV-rapport figuur 14: Verschillende aanzichten van de bovenzijde van een afsluitplaat. Links de bovenzijde van de afsluitplaat uit de test in gewapende stand, in het midden een afsluitplaat uit de test in ongewapende stand en rechts de afsluitplaat uit het ongeval. De afsluitplaat uit de ongevalsgranaat is intact teruggevonden, maar is doorgezaagd voor nader onderzoek. (Foto TNO)

Op het overdrachtsformulier staat dat de afsluitplaat van de ongevalsgranaat onderdeel is van de verzameling met barcode AABV5499NL en dat alle restanten in deze verzameling zijn overgedragen door Franse militairen (zie paragraaf 4.2).

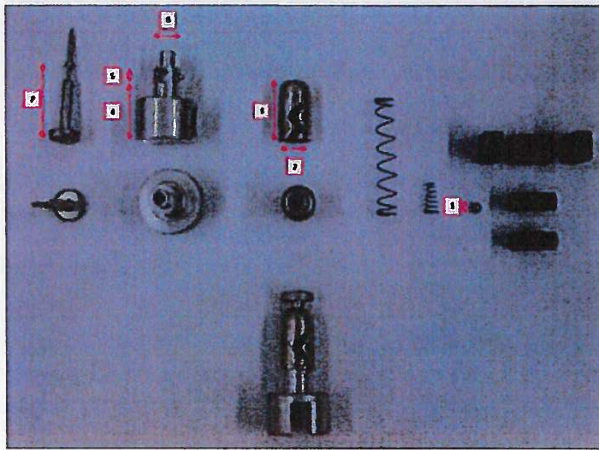
Foto 3: Overzicht metingen t.b.v. maatvoering (Foto: KC W&M)

1. diameter kogels
2. diameter terugslagkap
3. lengte terugslagkap
4. lengte sluitershuis tot aan ligplaats setback kogels
5. diameter ligplaats setback kogels
6. diameter bovenzijde sluitershuis
7. lengte slagpin tot onderzijde kogels

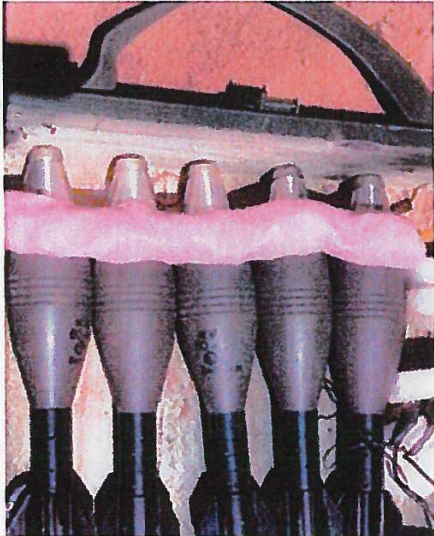
In foto 6 zijn de granaten afgebeeld vlak voordat ze zijn ingegraven. In totaliteit is 500 gram kneedspringstof over de overgang ontsteker – granaatlichaam aangebracht.

Foto 6: Mortiergranaten 60 mm HE-80 met ongewapende ontsteker voorbereid voor gecontroleerde vernietiging. (Foto: KC W&M)

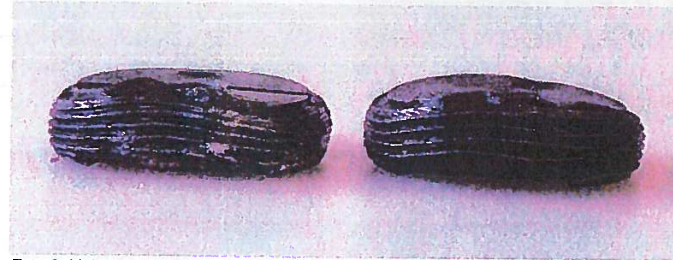
Foto 8: Links afsluitplaat OVV-rapport; rechts afsluitplaat gecontroleerde vernietiging. (Foto: KC W&M)
