Omgevingsdienst
TWENTE

**Ongeval melkrundveestal
met emissiearme vloer
te Markelo**

28 mei 2019
Versie 2.1

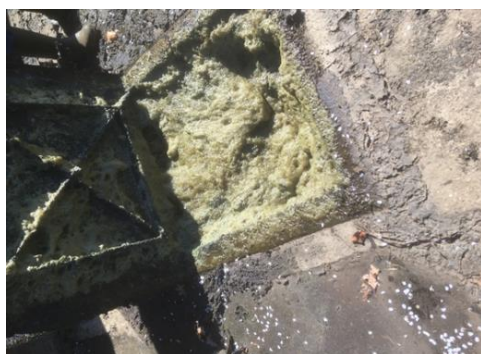
De *Arbowet* is meer gericht op het brandveilig werken binnen de veestallen. In de *Arbo catalogus sector melkvee en graasdieren*⁴, wordt aandacht besteed aan het brand- en explosiegevaar van mestgassen. Deze gassen verdringen zuurstof waardoor er een levensgevaarlijke situatie kan optreden. Er wordt gewaarschuwd voor pieken die ontstaan bij bijvoorbeeld het mixen van de mest, waardoor de koek (mestschuim) op de mest breekt en mestgassen vrijkomen die dodelijk kunnen zijn.

Afbeelding 2: Mestschuim op de mest.

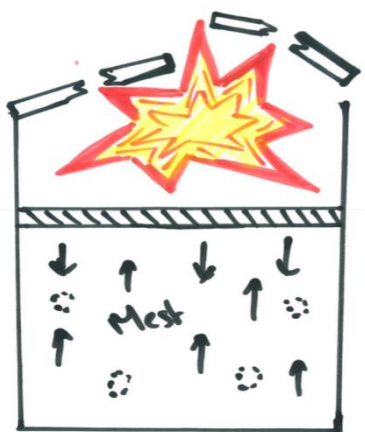
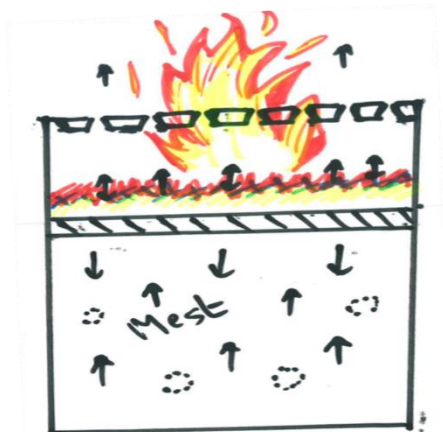
De indicatieve metingen, observaties en interviews uit het veldonderzoek ondersteunen de bevindingen uit de verzamelde informatie uit hoofdstuk 5. Zo constateren wij dat onder een dichte vloer eerder sprake is van drukopbouw en verhoging van de concentratie mestgassen, dan onder een roostervloer. Deze druk wordt nog groter wanneer de mest wordt gemixt. Op het moment dat de schuimlaag breekt, worden in zeer korte tijd concentraties van mestgassen gemeten die levensgevaarlijk zijn. Onder een dichte vloer kan het gas niet weg en komt het zuurstof in de verdrukking (zie afbeelding 7a en 7b).

Afbeelding 5a: Explosie bij een dichte vloer

Afbeelding 5b: Explosie bij een roostervloer
