ONDERZOEKRAAD
VOOR VEILIGHEID

Olielekkage haven Rotterdam

Den Haag, maart 2020

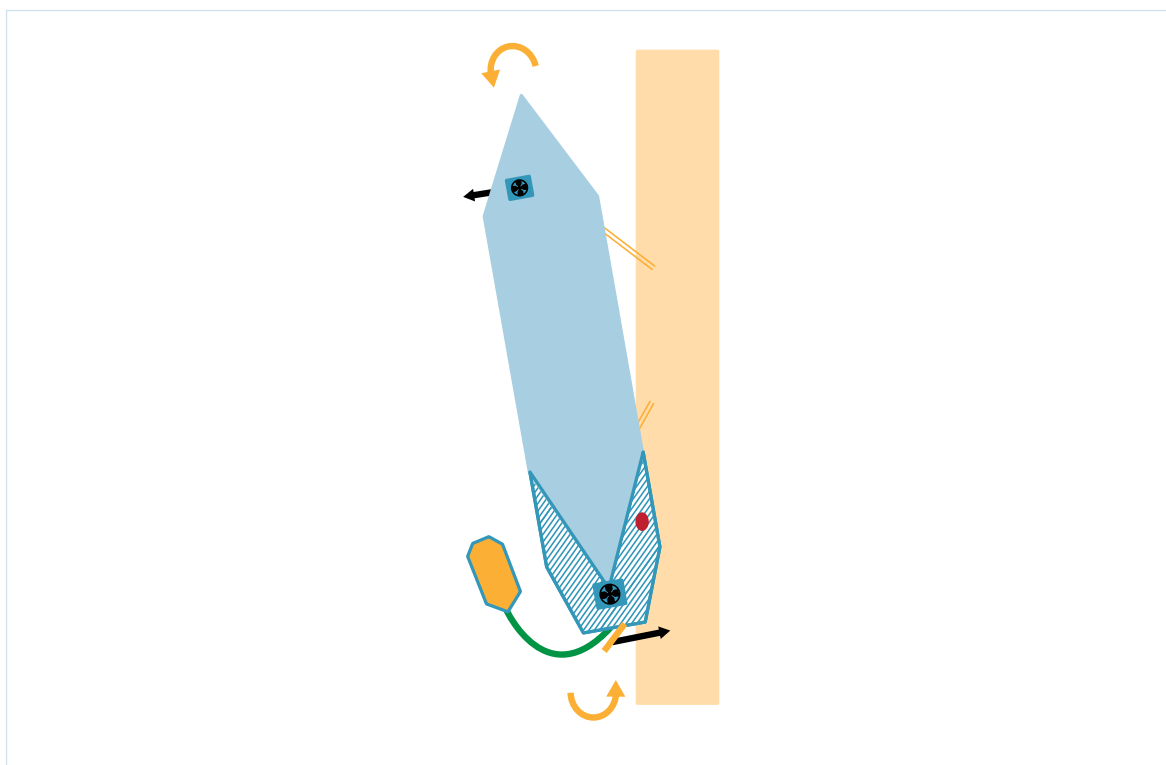
Figuur 7: De aanvaring met de steiger.

De aanvaring leidde tot een gat in de scheepshuid ter hoogte van een van de brandstoftanks waardoor uiteindelijk ruim 217 ton stookolie is uitgestroomd in een periode van 46 minuten.

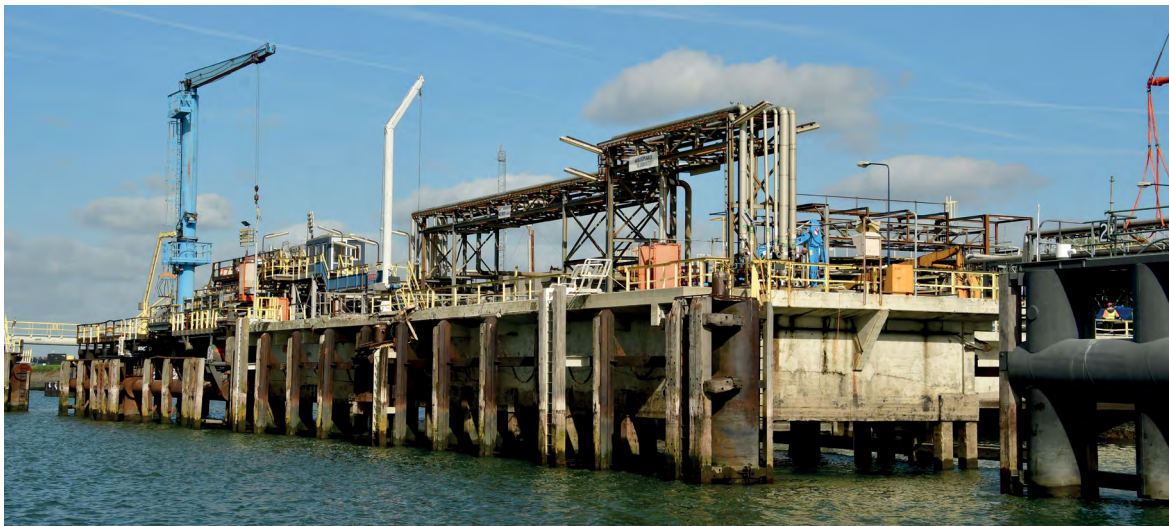
Het gat in de scheepshuid van de Bow Jubail ontstond doordat het overhangende deel van het achterschip een bolder raakte die deel uitmaakte van de steigerconstructie (Figuur 8). Het deel van de steiger dat de aanvaring te verwerken heeft gekregen, was meer dan vijftig jaar oud. Voor de aanvaring stond de steiger op de nominatie om te worden vervangen door een steiger met meer capaciteit. Na de aanvaring met de oude steiger is een nieuwe steiger, die daar reeds was aangelegd, versneld in gebruik genomen.

Figuur 8: Steiger LBC Tank Terminals, enkele weken na de aanvaring.

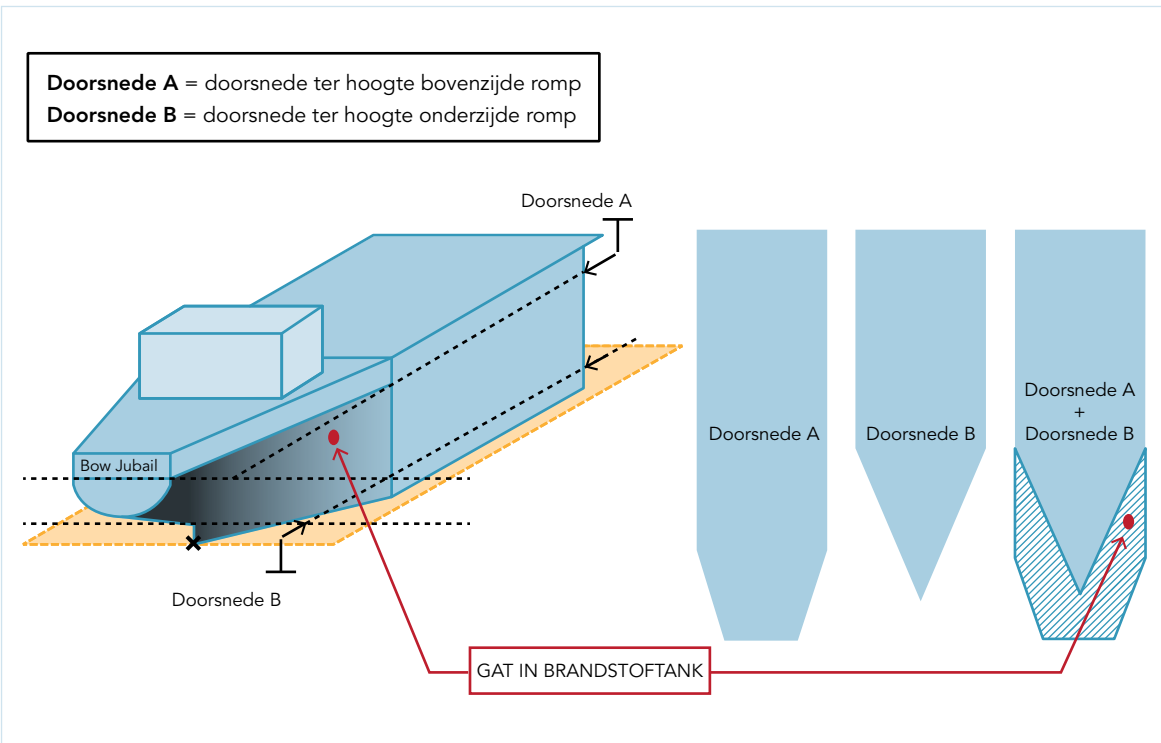
Figuur 12: Horizontale doorsneden op twee plaatsen van het schip.

Figuur 13 toont horizontale doorsneden op twee plaatsen van het schip. Het achterschip is aan de achterzijde smaller en "steekt" ook minder diep. Ook in deze figuur is te zien dat het achterschip "geveegd" is. In de tekening rechts is het overhangende deel gearceerd weergegeven. Het gat in de romp bevond zich net in het gearceerde gebied, dus in het overhangende deel van het achterschip.

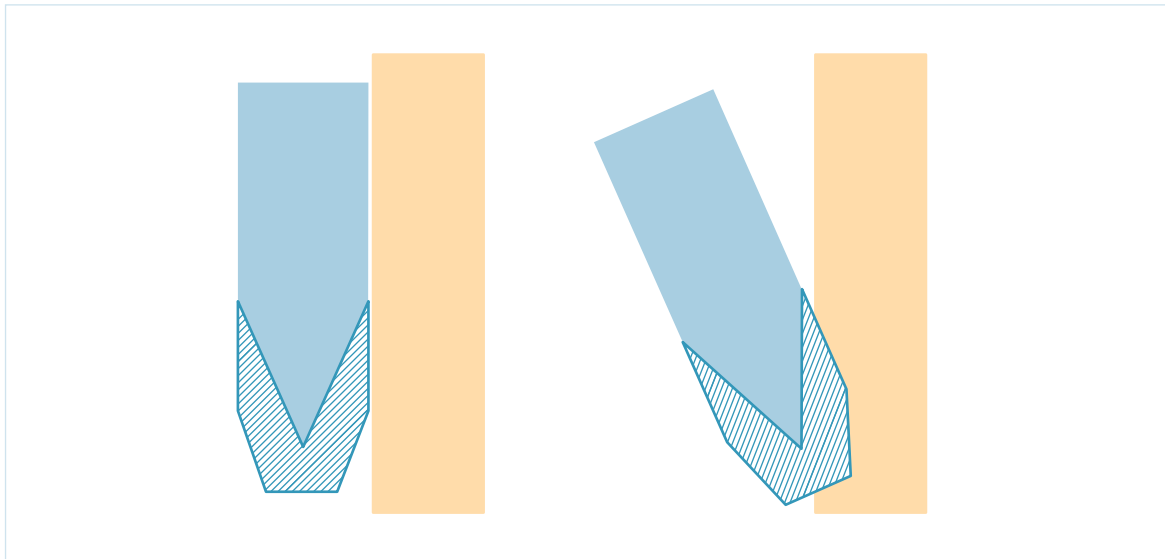
Naast de scheepsvorm van de Bow Jubail is de hoek van aanvaring de tweede relevante factor. Figuur 14 laat twee verschillende situaties zien. Wanneer het schip parallel in aanraking komt met de kade is het lekragen van de brandstoftank vrijwel onmogelijk. Immers, het overhangende deel van het achterschip kan niet over de kade heen zwaaien en dus ook niet in aanraking komen met obstakels op de kade, zoals een bolder. Het schip kan daarentegen wel over de kade heen zwaaien als het schip niet "gestrekt" tegen de steiger komt maar onder een hoek, waarbij eerst het achterschip de steiger raakt.

Figuur 14: Hoek van aanvaring met steiger. Links: parallel; Rechts: onder hoek.

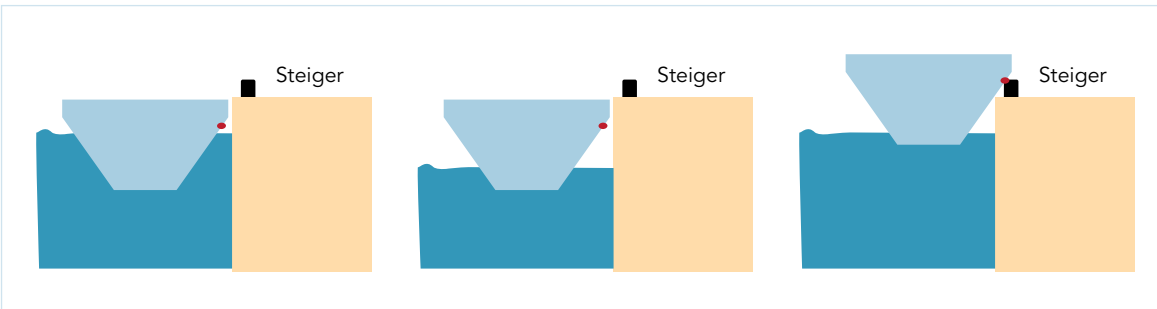
De haven van Rotterdam is een getijdhaven. De waterstand is onder invloed van eb en vloed twee maal per dag hoog en twee maal per dag laag. Figuur 15 toont schematisch drie mogelijke combinaties van belading en waterstand. De linker illustratie geeft de Bow Jubail in beladen toestand weer. Het schip ligt door de belading zo diep in het water dat zelfs bij hoge waterstand de gehele romp zich lager dan de kade bevindt. Het overhangende deel van het achterschip kan daardoor niet over de steiger heen zwaaien. Indien het schip onbeladen is en de waterstand laag, zoals in de middelste illustratie in Figuur 15, bevindt de romp van het schip zich nog altijd lager dan de steiger. Ook dan kan het geveegde achterschip niet over de kade zwaaien.

De rechterillustratie in Figuur 15 toont de situatie ten tijde van de aanvaring, die ongeveer een half uur na hoog water plaatsvond. De romp van de Bow Jubail lag bij deze hoge waterstand en in onbeladen toestand hoger dan de kade. Het overhangende achterschip kon daardoor, toen het schip onder een hoek de kade raakte, over de steiger heen zwaaien en de verticaal geplaatste bolder raken.

Figuur 15: Drie combinaties van belading en waterstand. Links: schip beladen, hoog water; Midden: schip onbeladen, laag water; Rechts: schip onbeladen, hoog water.
