## TNO-rapport

**TNO 2019 R11618**

# Beoordeling glasgevel Rijnstraat 8 te Den Haag

Datum	24 oktober 2019
Auteur(s)	Ir. H. Borsje Dr. T.G. Nijland
Aantal pagina's	57 (incl. bijlagen)
Aantal bijlagen	
Opdrachtgever	PoortCentraal B.V.
	Postbus 20 3980 CA BUNNIK
Projectnaam	060.39001/01.05
Projectnummer	Glasgevel Rijnstraat 8

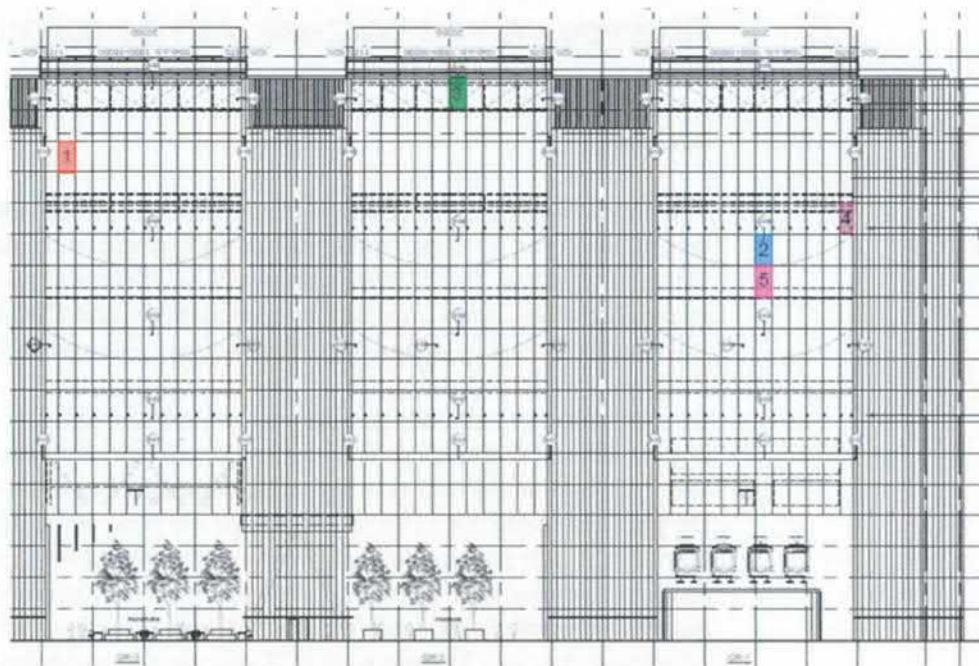
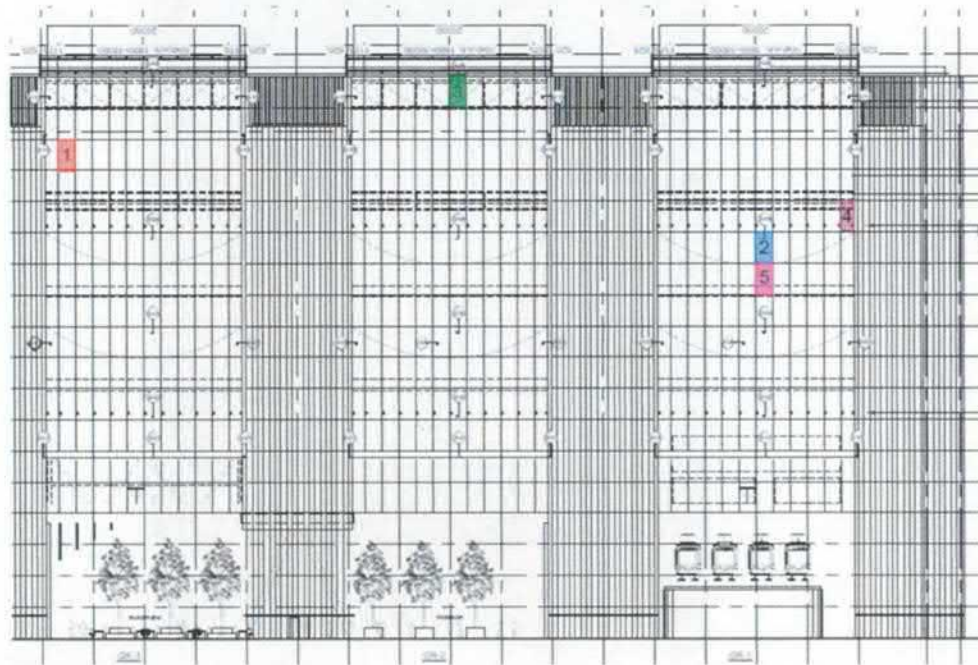
- De oorsprong van de breuklijnen ligt in het vlak van de ruiten en niet op de rand van de ruiten.
- In de oorsprong van de breuklijnen bevinden zich twee zeshoekige glasdeeltjes (ook wel vlinderpatroon genoemd).

Figuur 4.1: Overzicht van de gebroken ruiten

*Figuur A.1: Overzicht van de gebroken ruiten*

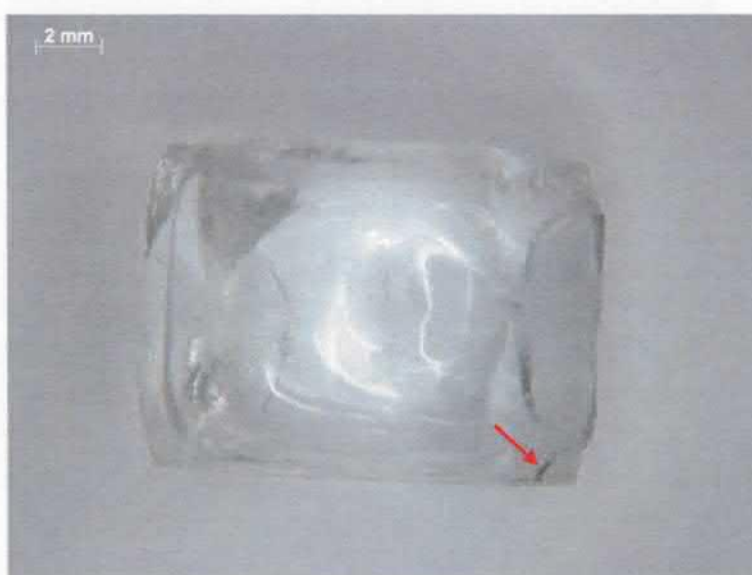
Eén van de drie glasdeeltjes bevat een draadachtig insluitsel dat in het glas lijkt te zitten (figuur 5.1 en 5.2). De morfologie doet denken aan de vorm die een gedegen metaal (soms) kan hebben; de morfologie komt niet overeen met wat op grond van de literatuur verwacht wordt voor NiS. Dit deeltje is geselecteerd voor SEM onderzoek. Eén van de andere twee deeltjes toont op het breukvlak algengroei (figuur 5.3). Dit deeltje is verder niet met SEM onderzocht.

*Figuur 5.1: Ruit 1. Overzicht van het geselecteerde glasdeeltje. De rode pijl geeft het insluitel aan*

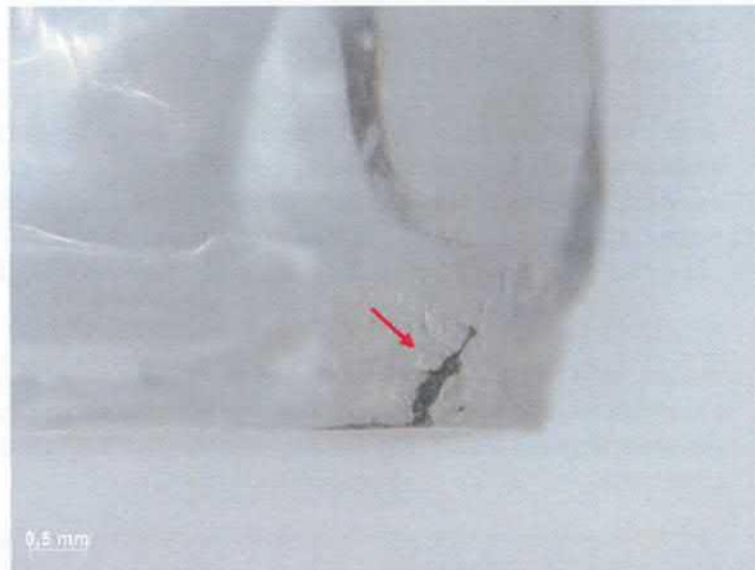
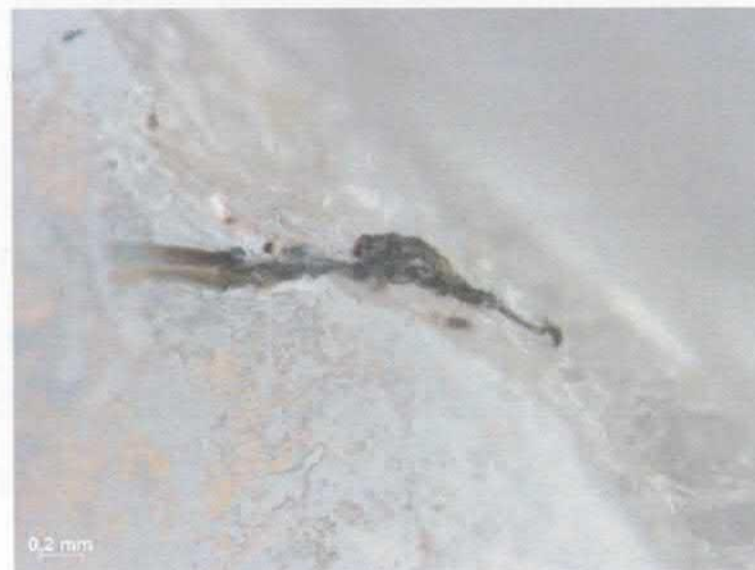
*Figuur 5.2: Ruit 1. Insluitsel in het in figuur 5.1 afgebeelde glasdeeltje*

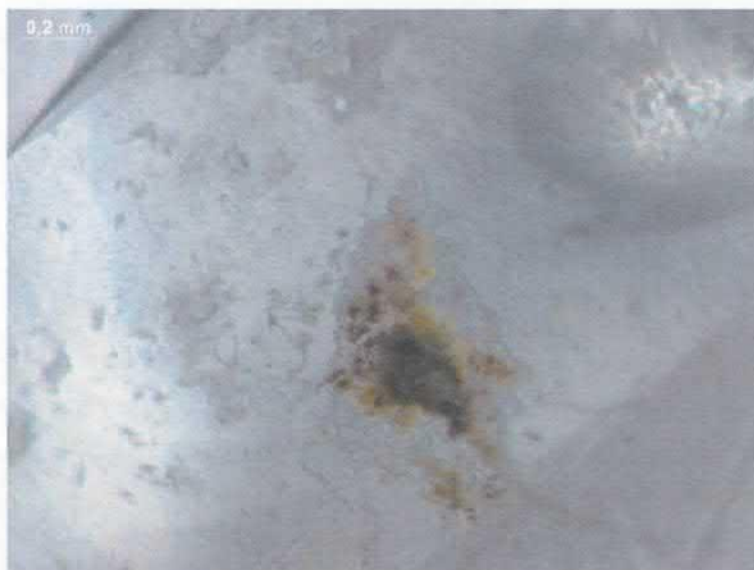
*Figuur 5.3: Ruit 1. Algengroei op breukvlak*

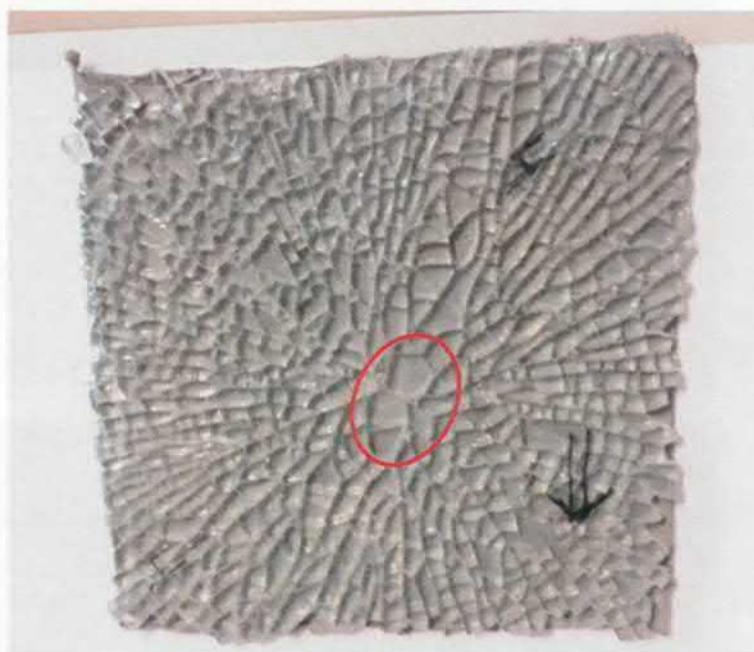
Centraal in het monster bevindt zich het vlinderpatroon (figuur 5.4). Bij bestudering van het glas door het zichtvlak was in de centrale breuk van de vlinder (figuur 5.5) geen insluitel zichtbaar. Bij doorbreken van het glas langs deze centrale breuk bleek in één van de breukvlakken de helft van een (min of meer) bolvormig deeltje aanwezig (figuur 5.6). Dit deeltje heeft een messingachtige kleur en een bijzonder hoge metaalglans. Rondom het insluitel zijn radiale barsten in het glas zichtbaar (figuur 5.6). Het betreffende glasdeeltje is geselecteerd voor SEM onderzoek.

*Figuur 5.4: Ruit 4. Vlinderpatroon centraal in het monster*

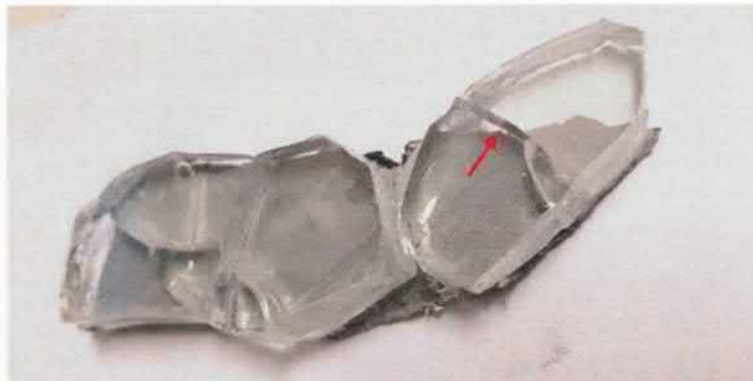
*Figuur 5.5: Ruit 4. Vlinderpatroon; de rode pijl geeft het breukvlak met insluitel aan*

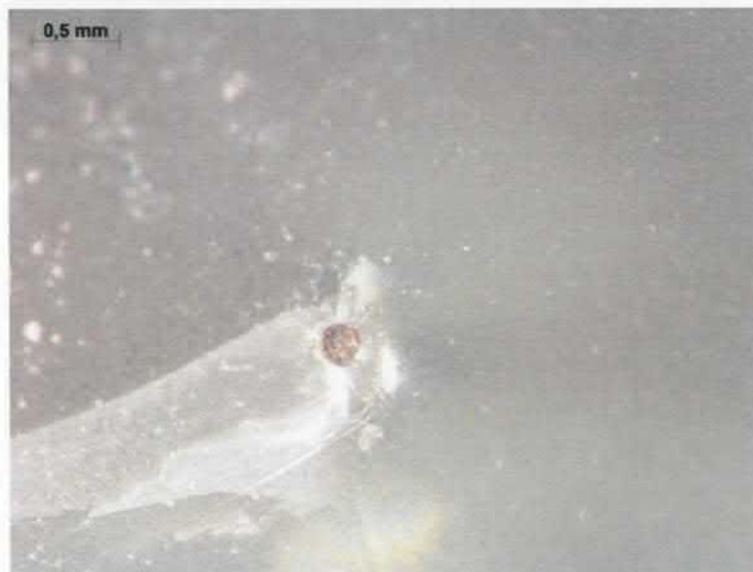
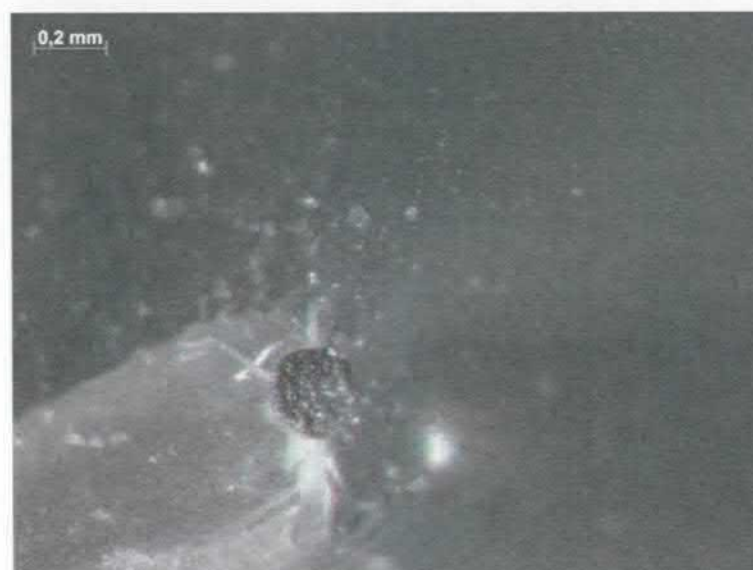
*Figuur 5.6: Ruit 4. Stereomicroscopische foto's van het insluitel*

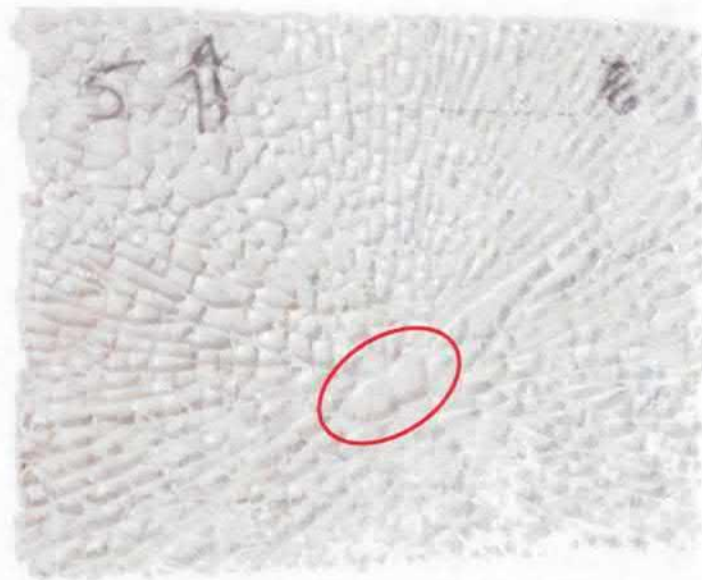
Net als ruit 4 bevat ruit 5 een vlinderpatroon (figuur 5.7 en 5.8). Op het centrale breukvlak hiervan is door het zichtvlak van het glas een bolvormig insluitel zichtbaar (figuur 5.9 en 5.10). Dit deel van het glas is uitgenomen voor SEM onderzoek.

Figuur 5.7: Ruit 5. Vlinderpatroon

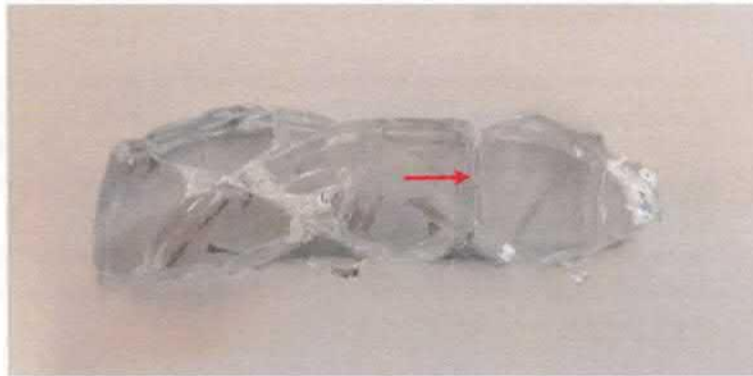
Figuur 5.8: Ruit 5. Vlinderpatroon; de rode pijl geeft het breukvlak met inluisel aan

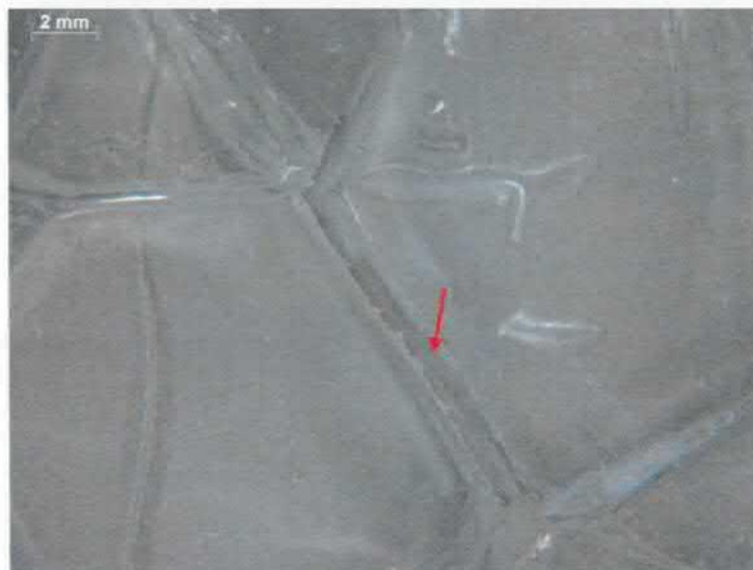
Figuur 5.9: Ruit 5. Stereomicroscopische foto van het centrale breukvlak in het vlinderpatroon met de locatie van het inluisel

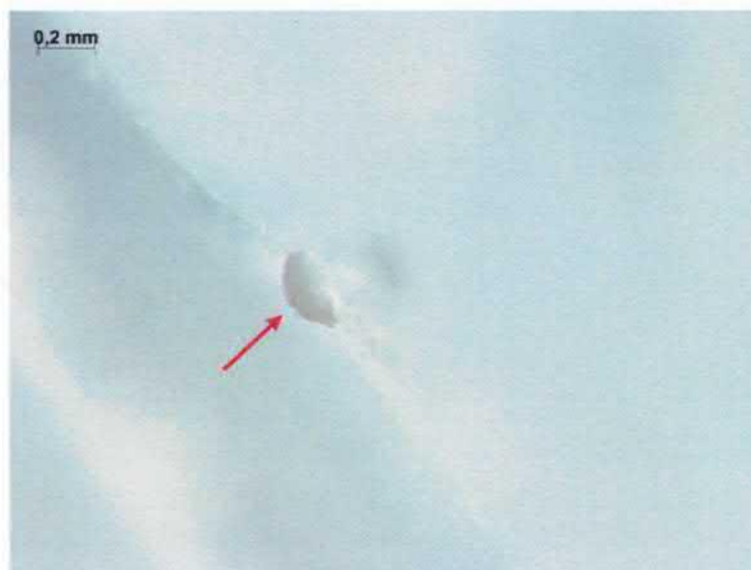
Figuur 5.10: Ruit 5. Stereomicroscopische foto van insluitel op breukvlak

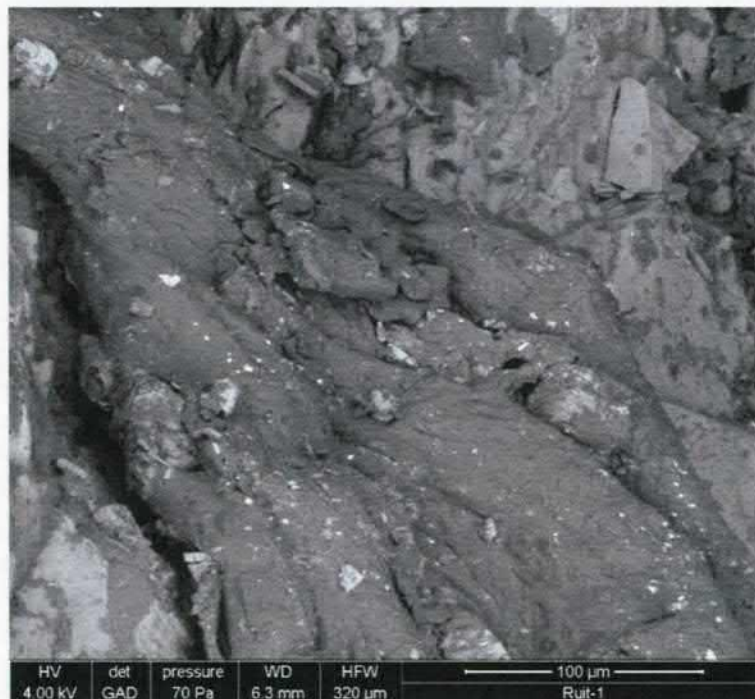
Figuur 5.11 toont een SEM foto van dit veronderstelde insluitel. Dit blijkt duidelijk een schimmel. De organische oorsprong wordt ondersteund door het EDS spectrum (figuur D.4).

*Figuur 5.11: Ruit 1. SEM opname verondersteld insluitel; in werkelijkheid een schimmel*

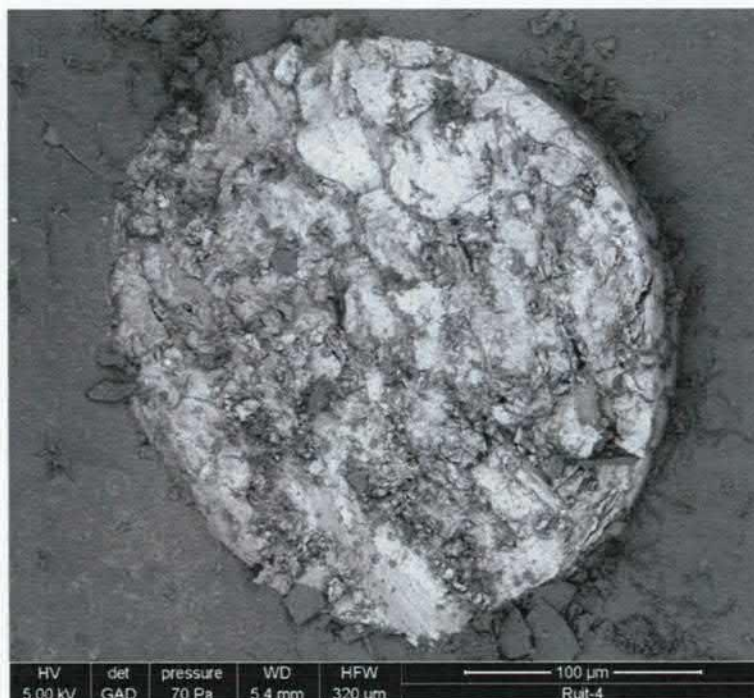
Figuur 5.12 toont het deeltje op het centrale breukvlak van het vlinderpatroon (figuur 5.6). Het deeltje heeft de vorm van een halve bol en steekt enigszins uit het glas. Intern is het gefragmenteerd (figuur 5.13) en rondom zijn kleine radiale barsten in het glas aanwezig (figuur 5.14). EDS analyse laat zien dat het insluitel uit NiS bestaat (Bijlage D). Uit de EDS analyses blijkt dat de donkere delen tussen de NiS domein en donkerdere deeltjes die daarop liggen (figuur 5.13) glas zijn (Bijlage D).

*Figuur 5.12: Ruit 4. SEM opname van het insluitel. De grijs tinten zijn gerelateerd aan de atoommassa van een aanwezige fase: hoe lichter van kleur, des te zwaarder de aanwezige atomen*

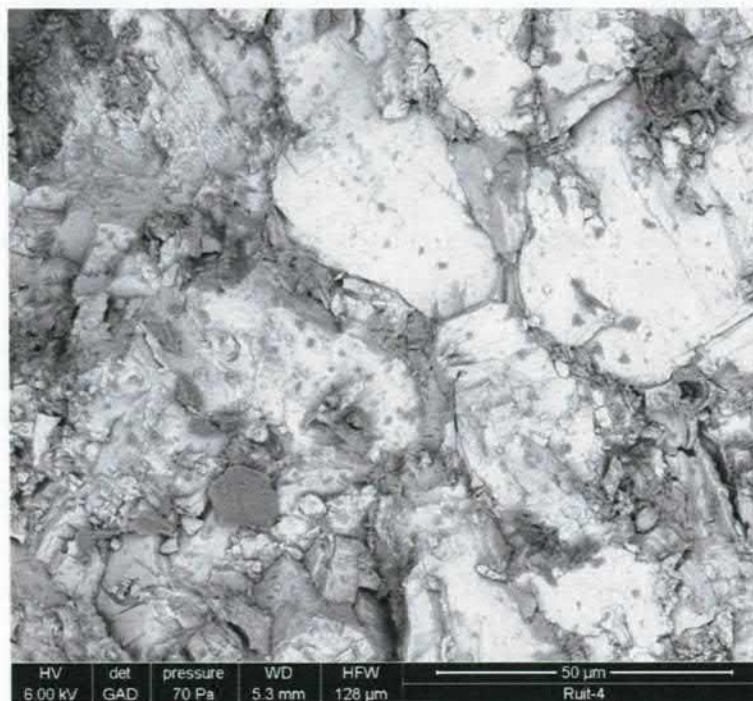
*Figuur 5.13: Ruit 4. Detail van het insluitel. De lichte delen zijn NiS, de donkerdere delen daartussen zijn glas*

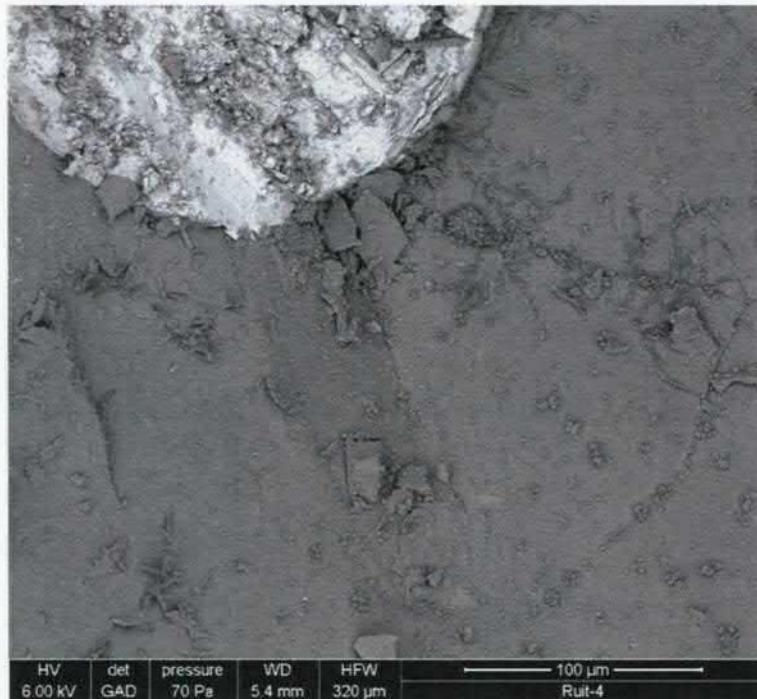
*Figuur 5.14: Ruit 4. SEM opname van radiale barsten in het glas rond het NiS insluitel. Het vertakte object rechts van het insluitel is een schimmel. Talrijke fijne deeltjes op het breukvlak*

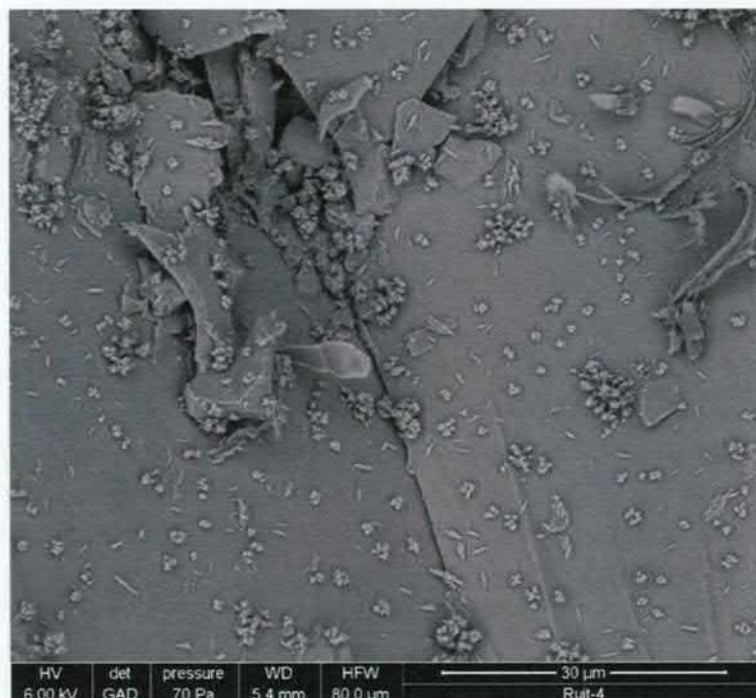
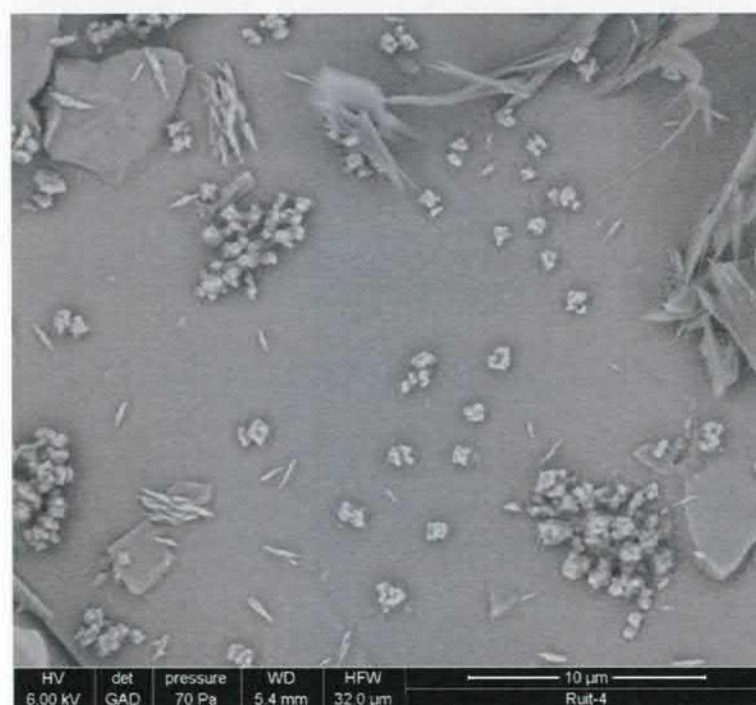
Het valt op dat op het breukvlak van het glas verschillende deeltjes aanwezig zijn die lijken te zijn neergeslagen (figuur 5.15 tot en met 5.17). EDS analyses laten zien dat het hier waarschijnlijk om Na-Ca-carbonaten gaat; er is geen zwavel of chloor aanwezig (Bijlage D). Het glas ter plaatse heeft, zeer in detail, een wat sponzige structuur, die kan wijzen op uitloging (figuur 5.18). EDS laat zien dat het glas hier minder Ca bevat dan op 'gewone' breukvlakken (paragraaf 5.3, tabel 5.1). Het lijkt er op dat na vorming van de breuk reactie van het glas heeft plaatsgevonden in de vorm van uitloging van Ca en neerslag van carbonaten. Behalve de zouten zijn op het breukvlak schimmels aanwezig (figuur 5.19).

Figuur 5.15: Ruit 4. SEM opname van de neergeslagen deeltjes op het breukvlak

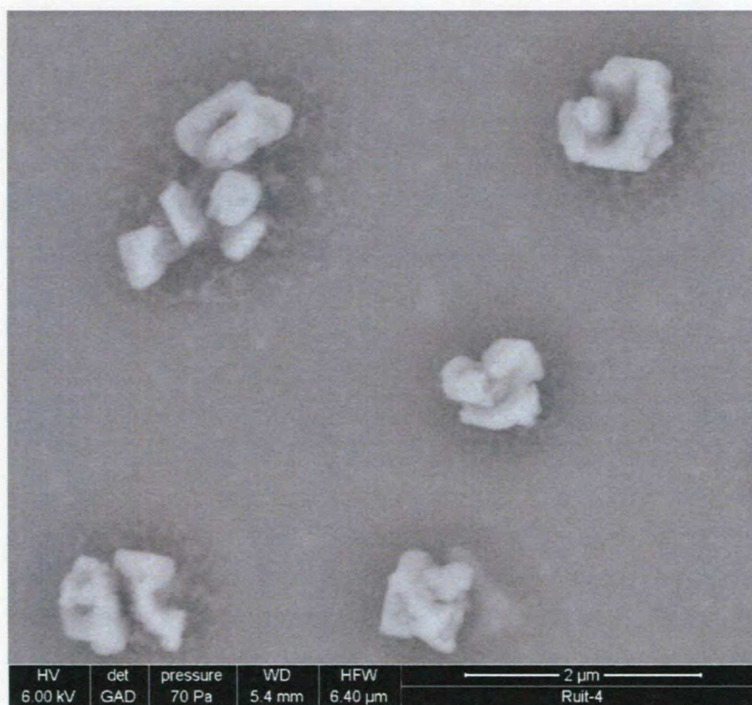
*Figuur 5.16: Ruit 4. SEM opname met detail van deeltjes in figuur 5.15*

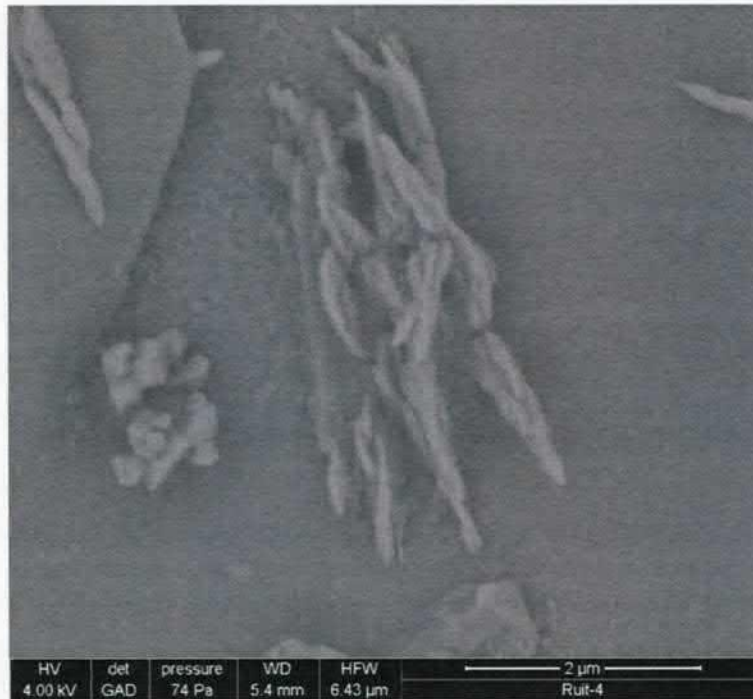
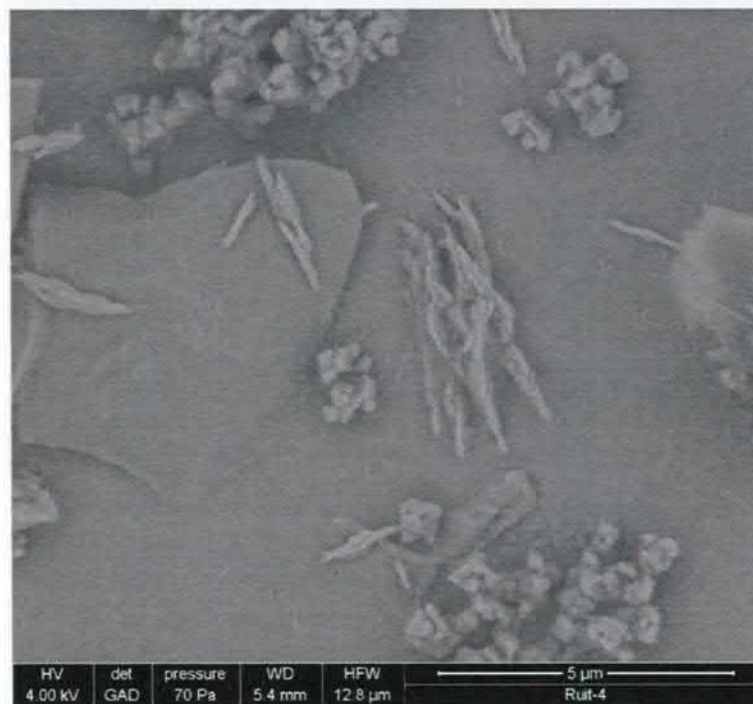
Figuur 5.17: Ruit 4. SEM opname met detail van deeltjes in figuur 5.15

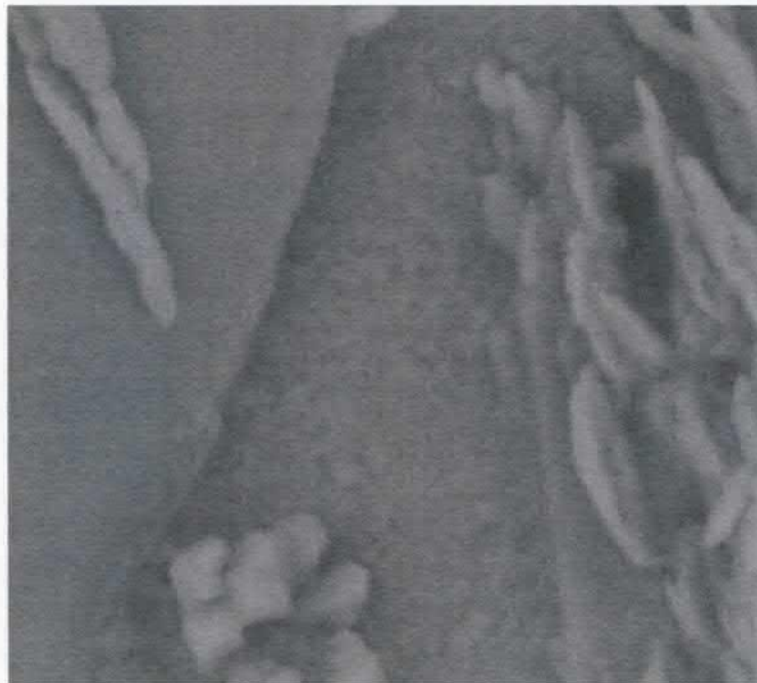
*Figuur 5.18: Ruit 4. Uitsnede uit de SEM opname in figuur 5.17. Sponzige structuur van het glas in het midden van de foto*

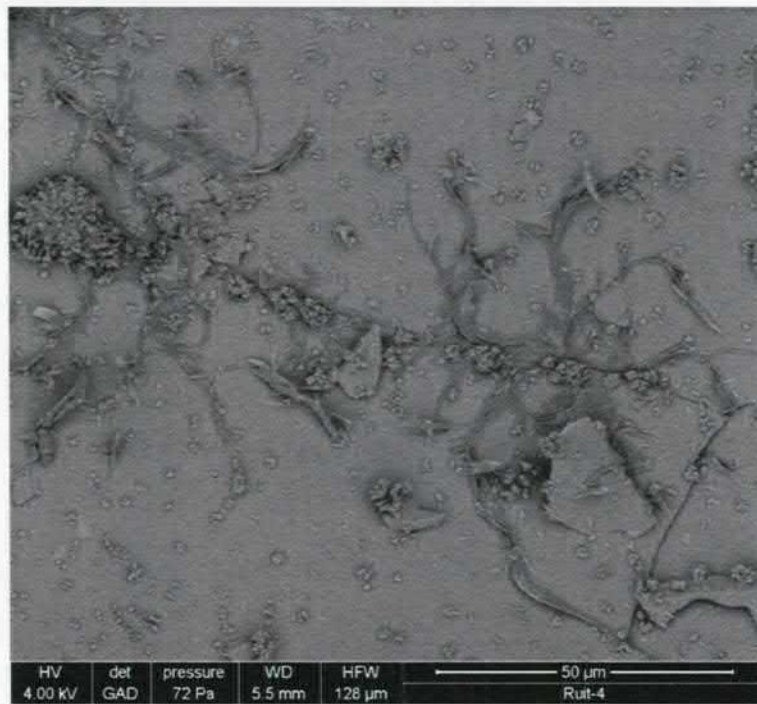
*Figuur 5.19: Ruit 4. SEM opname van breukvlak met schimmel*

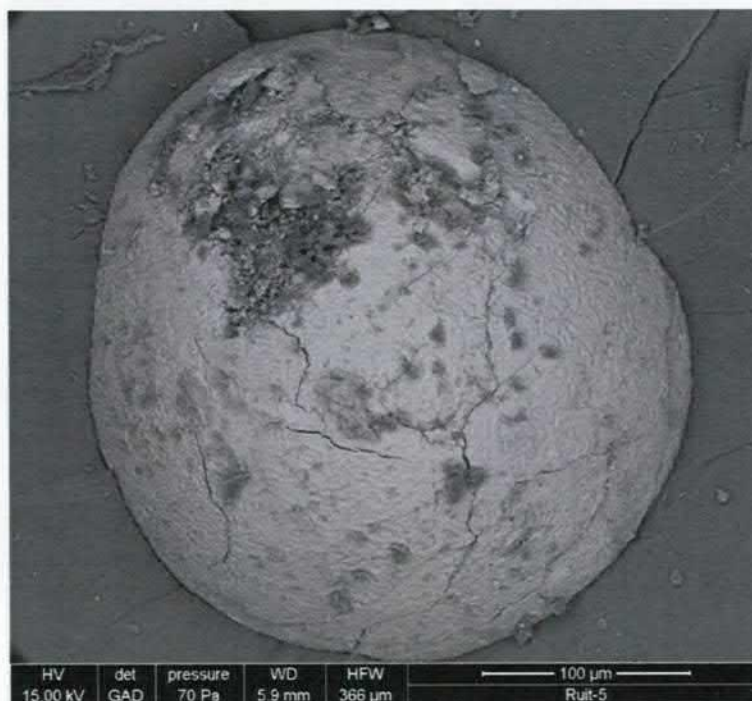
In figuur 5.20 is het insluitel op het centrale breukvlak van het vlinderpatroon (figuur 5.8) afgebeeld. Het bolvormige deeltje steekt uit het oppervlak en is niet doorbroken als bij ruit 4. In het oppervlak van het insluitel zijn scheurtjes te zien; rondom het insluitel radiale barsten in het glas (figuur 5.20). EDS analyse bevestigt dat het net als in ruit 4 gaat om NiS (Bijlage D). Het breukvlak in het

*Figuur 5.20: Ruit 5. SEM opname van het insluitel op het centrale breukvlak van het vlinderpatroon. EDS analyse laat zien dat het om NiS gaat*

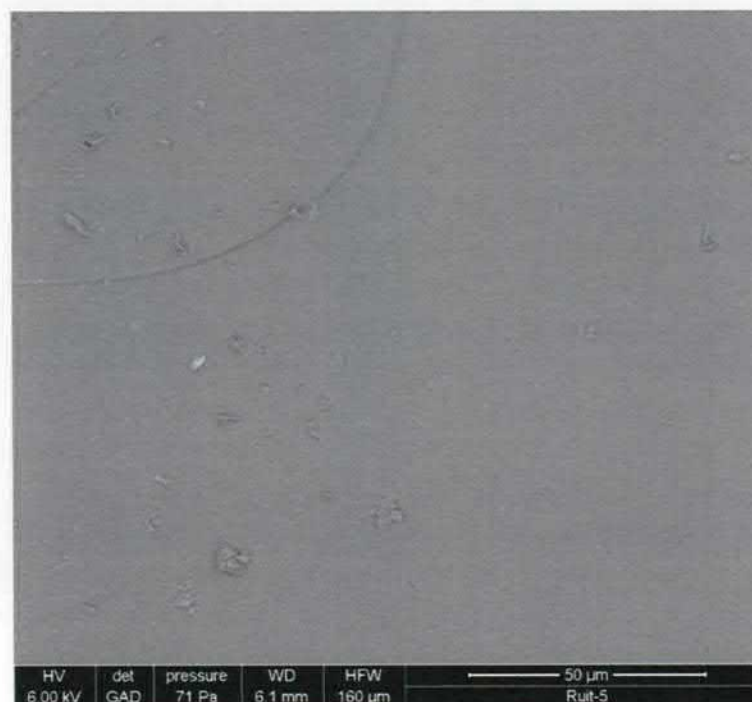
omringende glas is schoon; er zijn geen neergeslagen carbonaten (figuur 5.21). Tevens ontbreekt de sponzige structuur van het glas.

*Figuur 5.21: Ruit 5. SEM opname van het breukvlak in het glas rond het NiS insluitel. Duidelijk verschil in structuur van het glas en afwezigheid van de neerslag in vergelijking met ruit 4 (figuur 5.15 tot en met 5.18)*

Er is een duidelijk verschil tussen het breukvlak van het glas rond de insluitsels in ruit 4 en 5. In ruit 5 is dit schoon. In ruit 4 zijn neergeslagen carbonaten aanwezig en is de structuur van het glas zelf veranderd, wat mogelijk duidt op uitloging. Op dit breukvlak heeft een chemische reactie plaatsgevonden na vorming van de breuk, in tegenstelling tot ruit 5. Dit zou kunnen betekenen dat het breukvlak in ruit 4 al enige tijd aanwezig was voordat de ruit als geheel uiteensprong, terwijl dit bij ruit 5 niet zo was; de ruit sprong in vergelijking sneller na vorming van de breuk uiteen.

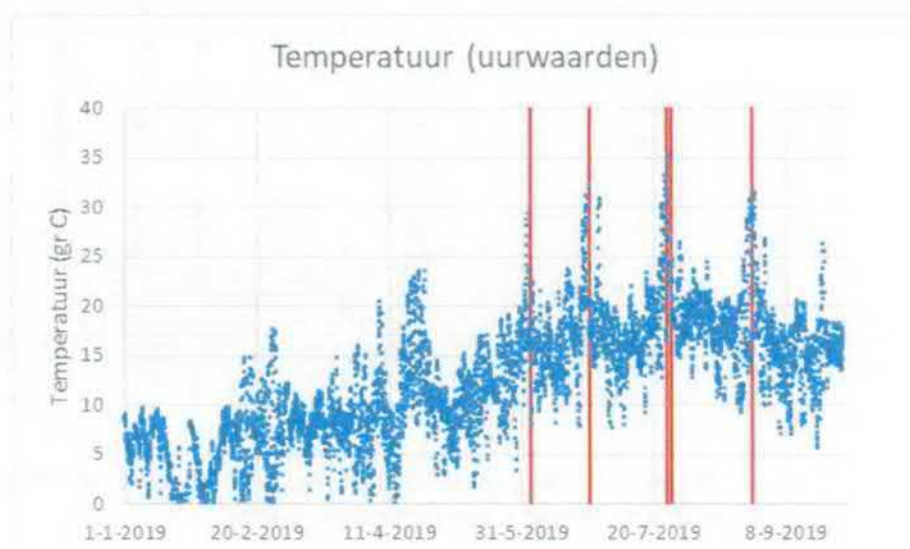
- Er is een heel duidelijke relatie tussen de temperatuur en ruitbreuk. De ruitbreuken zijn allen opgetreden in perioden met temperaturen ruim boven de 25 °C.
- Er is geen duidelijke relatie tussen de wind en de ruitbreuk. In de periode tussen de 1e en de 5e ruitbreuk heeft het twee keer hard gewaaid, met windsnelheden die tot de hoogste windsnelheden van 2019 behoorden. De ruitbreuken zijn niet tijdens die harde wind opgetreden, maar wel in een later stadium, bij hoge temperaturen.

*Figuur A.10: Temperatuur (uurwaarden) op 1.50 m hoogte; de rode lijnen zijn de vijf momenten waarop een ruitbreuk is gemeld*

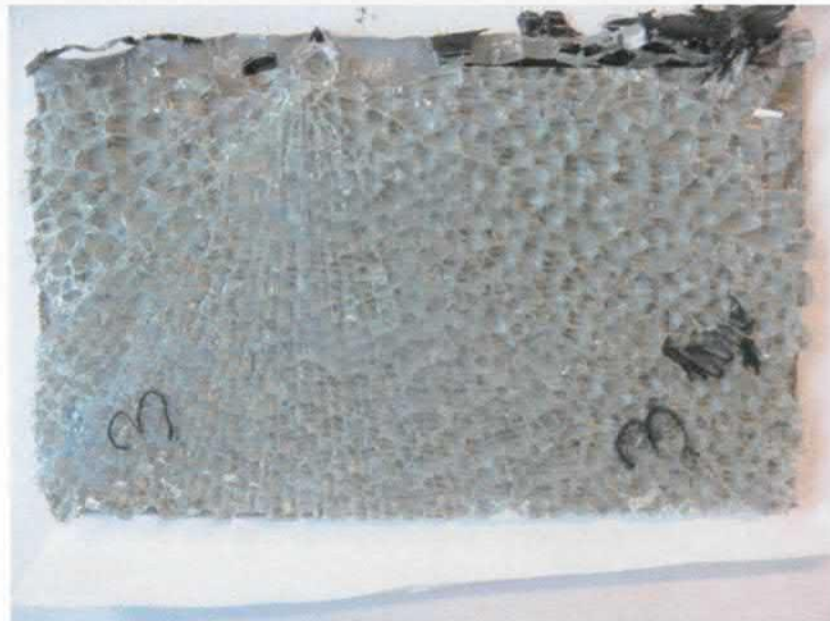
Foto B.2: Overzicht uitgenomen deel van ruit 3

Het monster bevat niet de twee zeshoekige deeltjes (vlinderpatroon) die kenmerkend zijn voor scheurinitiatie door NiS. De twee deeltjes bevonden zich nabij de rand van de ruit (figuur B.2) en zijn bij het uitnemen van het ruitdeel verloren gegaan.
