Bijlage 1

"Onderzoek Covid-19, ventilatie in relatie tot aerosolen" van de gebouwen van de Tweede Kamer der Staten-Generaal
d.d. 20 september 2020

project	Onderzoek aerosolen	datum	20 november 2020	schaal	nvt	tek.	CVE
onderdeel	Overzicht en aanbevelingen Tweede Kamer	wijziging		formaat	A3	pl.	BvdV
opdrachtgever	Tweede Kamer der Staten-Generaal

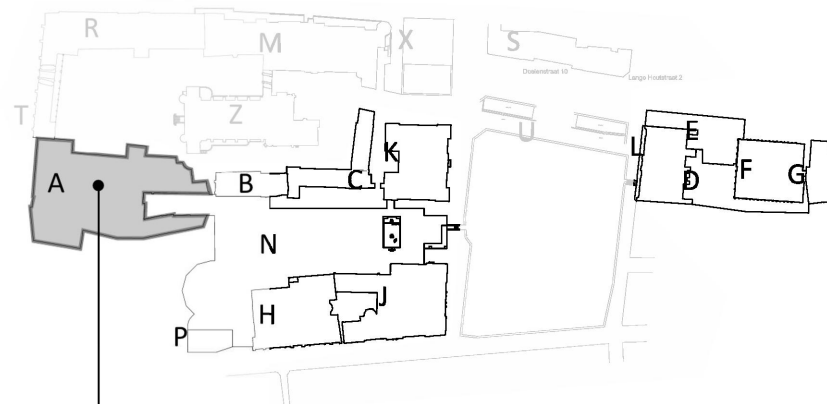
A001

Dit gebouw is voor een belangrijk deel niet voorzien van een mechanische ventilatie-installatie. Dit houdt in dat een deel van de kantoorruimten minder wordt geventileerd dan in het bouwbesluit bestaande bouw wordt voorgeschreven.

Dit houdt in dat dit normaliter al de kans geeft op een minder goed binnenklimaat, maar gerelateerd aan Covid-19 betekent dit op basis van de uitgangspunten van het RIVM een extra risico op besmetting.

Uitzondering hierop vormt de Stadhouderskamer. Deze heeft een ventilatie-installatie gebaseerd op centrale recirculatie. Omdat hier geen verse lucht wordt toegevoerd, is de installatie uitgeschakeld. Deze ruimte kan maximaal door 1 persoon en dus niet als vergaderruimte worden gebruikt.

De toiletruimten zijn wisselend voldoende geventileerd en onvoldoende geventileerd. De luchtdebieten herverdelen en/of toiletventilatoren vervangen zal toereikend zijn. Tot die tijd is het advies de toiletruimten met onvoldoende ventilatie te sluiten.

Het is voor deze ruimten belangrijk dat er regelmatig gebruik wordt gemaakt van de te openen geveldelen om de ruimte te spuien. De gevelopeningen kunnen als het buitenklimaat of omgevingsgeluid dit toelaat het beste de gehele dag enigszins geopend blijven.

In de niet mechanisch geventileerde ruimte wordt geadviseerd niet meer dan één persoon per ruimte toe te laten.

Het advies is om de bedrijfstijden van de ventilatie van de overige zalen te verruimen tot 2 uur voor en na gebruik. De installatie kan het best buiten bedrijfstijd eveneens aan gehouden worden.

KI-01 bezetting per ruimte aanpassen naar één persoon

TV-01 Aanbrengen centrale toiletventilatie

TV-02 Herverdelen luchthoeveelheden en deel van de toiletruimten afsluiten

TV-03 Gehele toiletgroep afsluiten.

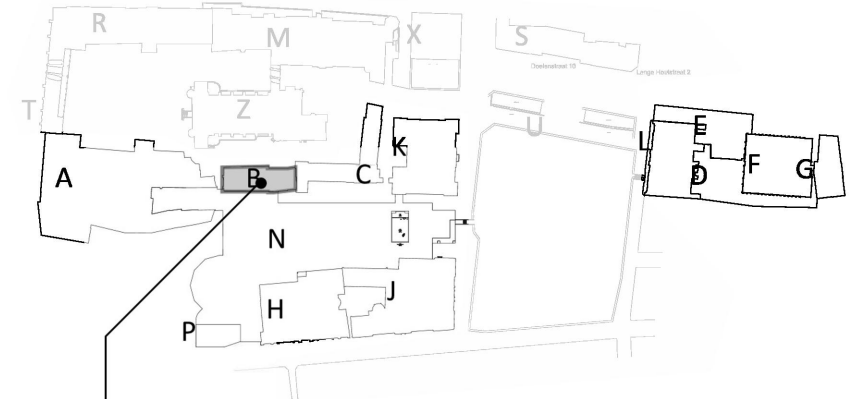
B001

Dit gebouw is geheel voorzien van een mechanische ventilatie-installatie met voldoende capaciteit voor de reguliere bezetting en daarmee ook voor de verminderde bezetting op basis van het 1,5 m regime. Voor de klimatisering (koeling) wordt gebruik gemaakt van koelunits. Deze recirculeren de lucht in de ruimte (decentrale recirculatie). Voor deze ruimten zien wij geen beperkingen.

Een deel van de ruimte heeft een "buitengevel" die uitkomt op de Schepelhal. Ondanks dat dit geen buitenruimte is, is het volume van deze ruimte in verhouding tot de bezetting zo groot dat dat wel als zodanig kan worden beschouwd. De Schepelhal kan bovendien worden geventileerd door middel van dakramen.

De toiletruimten zijn onvoldoende of in het geheel niet mechanisch geventileerd. Er zal een mechanische afzuigventilatie-installatie moeten worden aangebracht. Tot die tijd is het advies de toiletruimten met onvoldoende ventilatie te sluiten.

TV-01 Aanbrengen centrale toiletventilatie
OF

TV-02 Herverdelen luchthoeveelheden en deel van de toiletruimten afsluiten

TV-03 Gehele toiletgroep afsluiten.

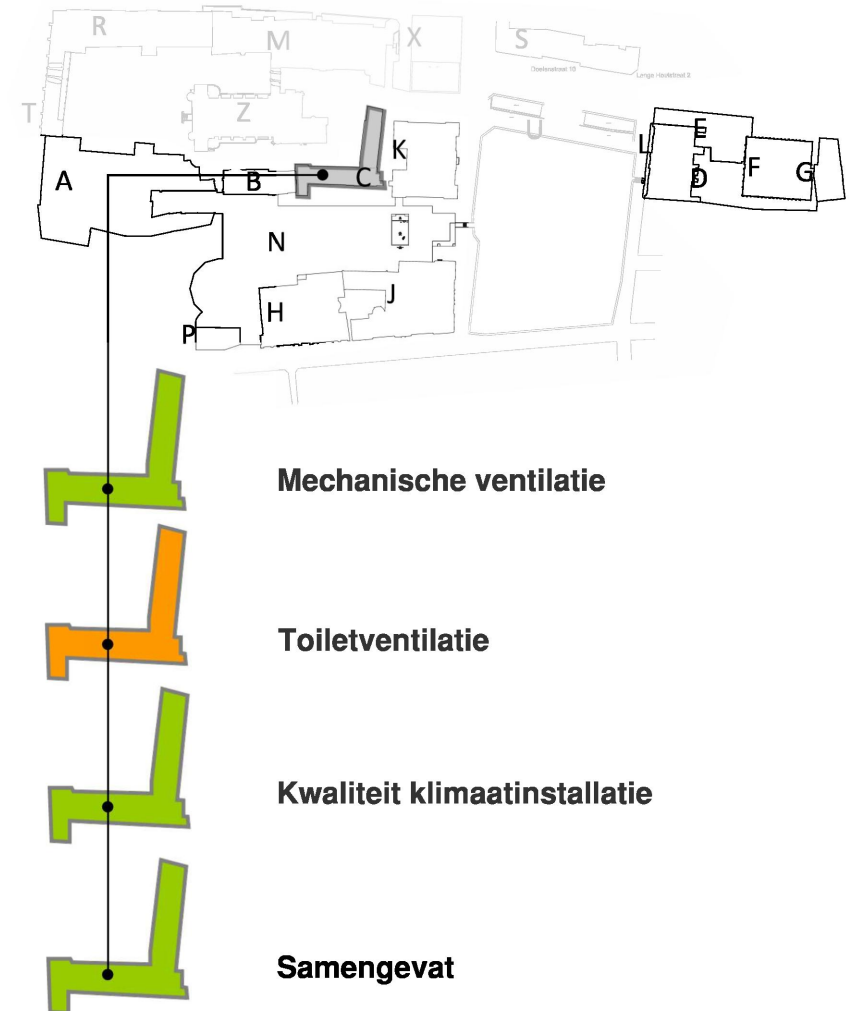
C001

Dit gebouw is geheel voorzien van een mechanische ventilatie-installatie met voldoende capaciteit voor de reguliere bezetting en daarmee ook voor de verminderde bezetting op basis van het 1,5 m regime. Voor de klimatisering (koeling) wordt alleen gebruik gemaakt van plafond- en wandroosters. Hiervoor gelden geen beperkingen in het kader van Covid.

De ruimten zijn voorzien van te openen geveldelen. De ramen aan het Binnenhof kunnen op de begane grond beperkt worden geopend in verband met veiligheid.

De toiletruimten zijn onvoldoende of in het geheel niet mechanisch geventileerd. Er zal een mechanische afzuigventilatie-installatie moeten worden aangebracht. Tot die tijd is het advies de toiletruimten met onvoldoende ventilatie te sluiten.

- TV-01 Aanbrengen centrale toiletventilatie OF
- TV-02 Herverdelen luchthoeveelheden en deel van de toiletruimten afsluiten
- TV-03 Gehele toiletgroep afsluiten.

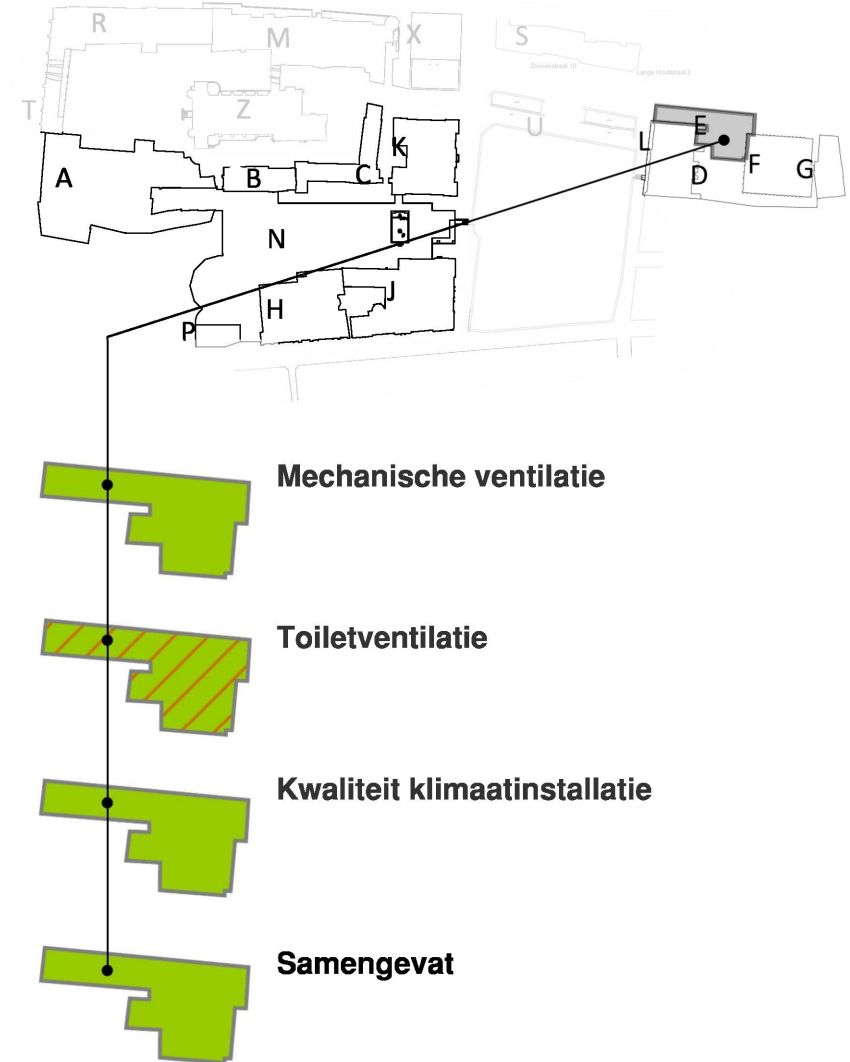
E001

Dit gebouw is geheel voorzien van een mechanische ventilatie-installatie met voldoende capaciteit voor de reguliere bezetting en daarmee ook voor de verminderde bezetting op basis van het 1,5 m regime. Voor de klimatisering (koeling) wordt alleen gebruik gemaakt van plafond- en wandroosters. Hiervoor gelden geen beperkingen in het kader van Covid.

De ruimten zijn niet voorzien van te openen geveldelen.

De toiletruimten zijn op één ruimte na voldoende mechanisch geventileerd.

De afzuigventilatie-installatie moet worden aangepast. Tot die tijd is het advies de toiletruimten met onvoldoende ventilatie te sluiten.

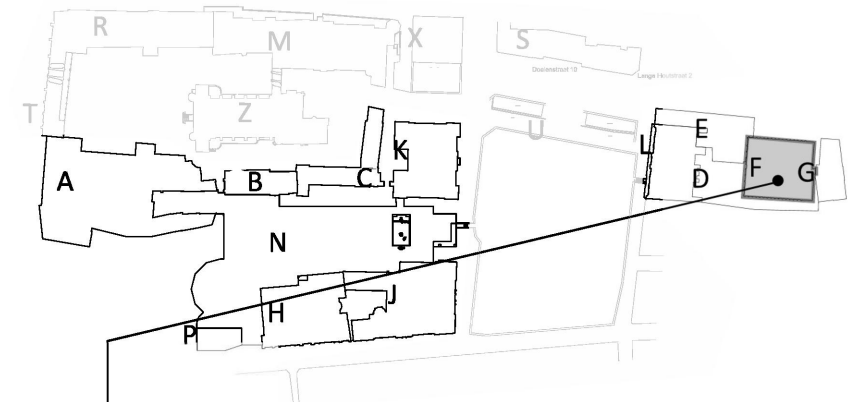
F001

Dit gebouw is geheel voorzien van een mechanische ventilatie-installatie met voldoende capaciteit voor de reguliere bezetting en daarmee ook voor de verminderde bezetting op basis van het 1,5 m regime. Voor de klimatisering (koeling) wordt alleen gebruik gemaakt van plafond- en wandroosters en de klimaatgevel. Hiervoor gelden geen beperkingen in het kader van Covid.

De ruimten zijn voorzien van te openen geveldelen. Spuiventilatie vindt plaats via de klimaatgevel.

De toiletruimten zijn op één ruimte na voldoende mechanisch geventileerd.

De afzuigventilatie-installatie moet worden aangepast. Tot die tijd is het advies de toiletruimten met onvoldoende ventilatie te sluiten.

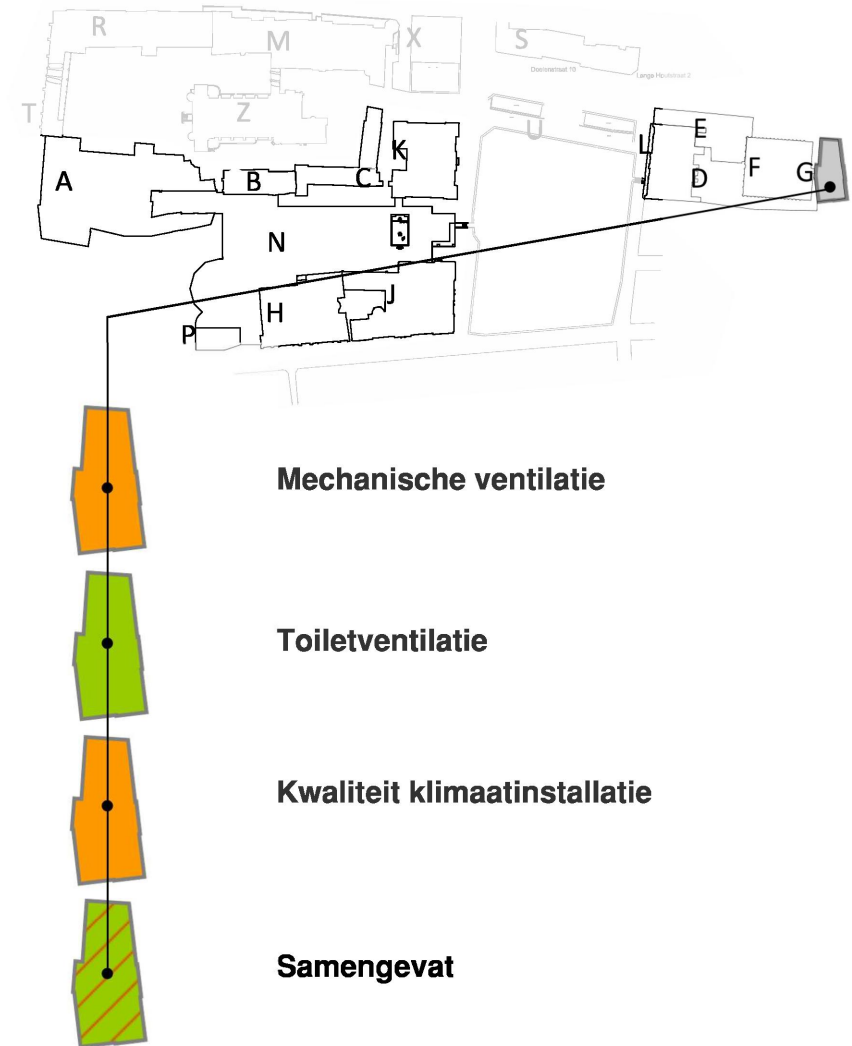
G001

Dit gebouw is niet voorzien van een mechanische ventilatie-installatie. Dit houdt in dat de kantoorruimten minder worden geventileerd dan in het bouwbesluit bestaande bouw wordt voorgeschreven. Dit houdt tevens in dat dit normaliter al de kans geeft op een minder goed binnenklimaat, maar gerelateerd aan Covid-19 betekent dit op basis van de uitgangspunten van het RIVM een extra risico op besmetting. Het is voor deze ruimten belangrijk dat er regelmatig gebruik wordt gemaakt van de te openen geveldelen om de ruimte te spuien. De gevelopeningen kunnen als het buitenklimaat of omgevingsgeluid dit toelaat het beste de gehele dag enigszins geopend blijven. In de niet mechanisch geventileerde ruimte wordt geadviseerd niet meer dan één persoon per ruimte toe te laten.

De ruimten zijn voorzien van te openen geveldelen.

De toiletruimten zijn voldoende mechanisch geventileerd.

KI-01 bezetting per ruimte aanpassen naar één persoon

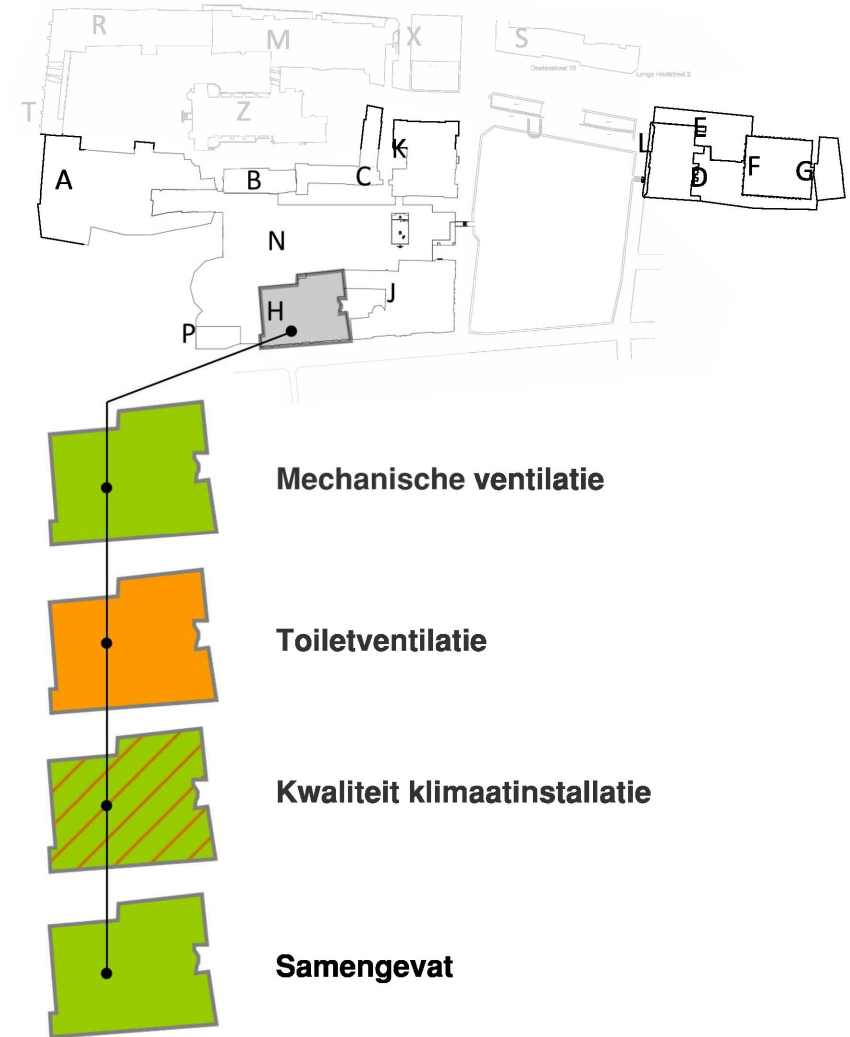
H001

Dit gebouw is geheel voorzien van een mechanische ventilatie-installatie met voldoende capaciteit voor de reguliere bezetting en daarmee ook voor de verminderde bezetting op basis van het 1,5 m regime. Voor de klimatisering (koeling) wordt op de 1e en 2e verdieping gebruik gemaakt van koelunits. Op de 3e en 4e verdieping wordt geklimatiseerd met ventilatorconvectoren. Beide systemen recirculeren de lucht in de ruimte (decentrale recirculatie). Voor deze ruimten zien wij geen beperkingen.

De ruimten zijn voorzien van te openen geveldelen. De ramen op de 3e verdieping kunnen beperkt worden geopend in verband met veiligheid.

Een deel van de ruimten heeft een "buitengevel" die uitkomt op de Statenpassage. Ondanks dat dit geen buitenruimte is, is het volume van deze ruimte in verhouding tot de bezetting zo groot dat dat wel als zodanig kan worden beschouwd. De Statenpassage kan bovendien worden geventileerd door middel van dak- en gevelramen.

De toiletruimten zijn onvoldoende of in het geheel niet mechanisch geventileerd.

Er zal een mechanische afzuigventilatie-installatie moeten worden aangebracht. Tot die tijd is het advies de toiletruimten met onvoldoende ventilatie te sluiten.

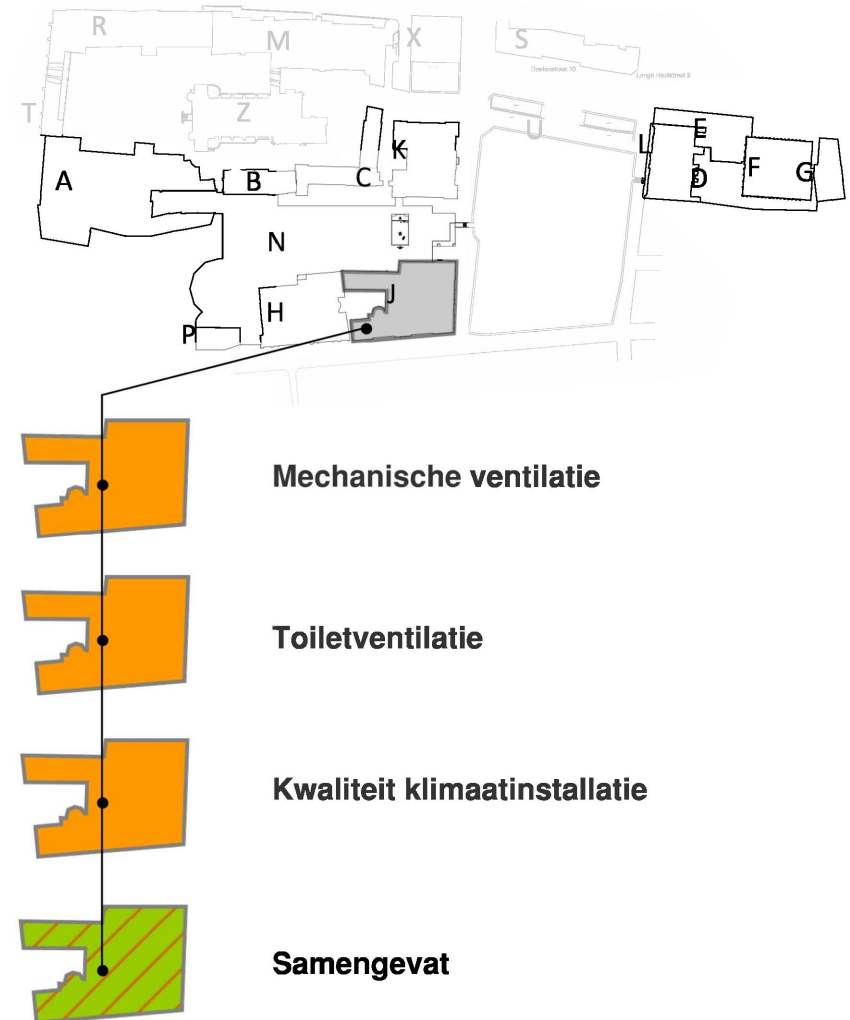
J001

Dit gebouw is voor een belangrijk deel niet voorzien van een mechanische ventilatie-installatie. Dat deel van de kantoorruimten wordt minder geventileerd dan in het bouwbesluit bestaande bouw wordt voorgeschreven. Dit houdt in dat dit normaliter al de kans geeft op een minder goed binnenklimaat, maar gerelateerd aan Covid-19 betekent dit op basis van de uitgangspunten van het RIVM een extra risico op besmetting. Het is voor deze ruimten belangrijk dat er regelmatig gebruik wordt gemaakt van de te openen geveldelen om de ruimte te spuien. De gevelopeningen kunnen als het buitenklimaat of omgevingsgeluid dit toelaat het beste de gehele dag enigszins geopend blijven. In de niet mechanisch geventileerde ruimte wordt geadviseerd niet meer dan één persoon per ruimte toe te laten.

De vergaderruimten in dit bouwdeel en de kantoorruimten op de 3e verdieping zijn wel voorzien van de juiste ventilatie installatie met voldoende capaciteit voor de reguliere bezetting en daarmee ook voor de verminderde bezetting op basis van het 1,5 m regime. Voor deze ruimten zien wij geen beperkingen. Het advies is wel om de bedrijfstijden van de ventilatie te verruimen tot 2 uur voor en na gebruik. De installatie kan het best buiten bedrijfstijd eveneens aan gehouden worden.

De toiletruimten zijn wisselend voldoende geventileerd en onvoldoende geventileerd. De luchtdebieten herverdelen en/of toiletventilatoren vervangen zal toereikend zijn. Tot die tijd is het advies de toiletruimten met onvoldoende ventilatie te sluiten.

- TV-01 Aanbrengen centrale toiletventilatie OF
- TV-02 Herverdelen luchthoeveelheden en deel van de toiletruimten afsluiten
- TV-03 Gehele toiletgroep afsluiten.

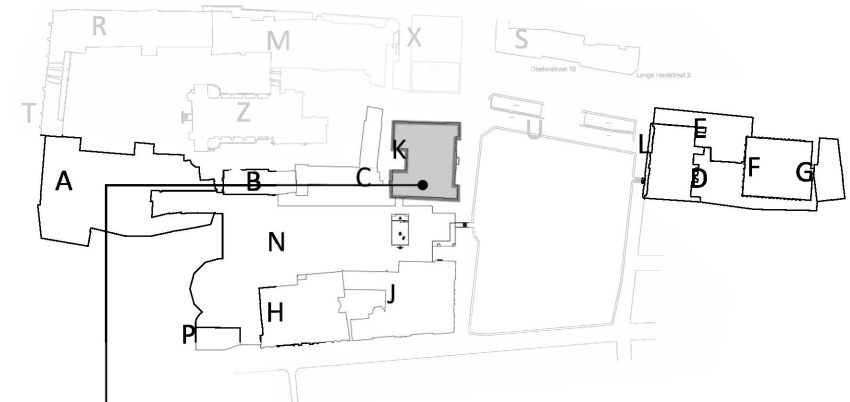
K001

Dit gebouw is geheel voorzien van een mechanische ventilatie-installatie met voldoende capaciteit voor de reguliere bezetting en daarmee ook voor de verminderde bezetting op basis van het 1,5 m regime. Voor de klimatisering (koeling) wordt alleen gebruik gemaakt van plafond- en wandroosters. Hiervoor gelden geen beperkingen in het kader van Covid.

De ruimten zijn voorzien van te openen geveldelen. De ramen aan het Plein kunnen op de begane grond beperkt worden geopend in verband met veiligheid.

De toiletruimten zijn grotendeels onvoldoende mechanisch geventileerd.
De afzuigventilatie-installatie moeten worden aangepast. Tot die tijd is het advies de toiletruimten met onvoldoende ventilatie te sluiten.

- TV-01 Aanbrengen centrale toiletventilatie
OF
- TV-02 Herverdelen luchthoeveelheden en deel van de toiletruimten afsluiten
- TV-03 Gehele toiletgroep afsluiten.

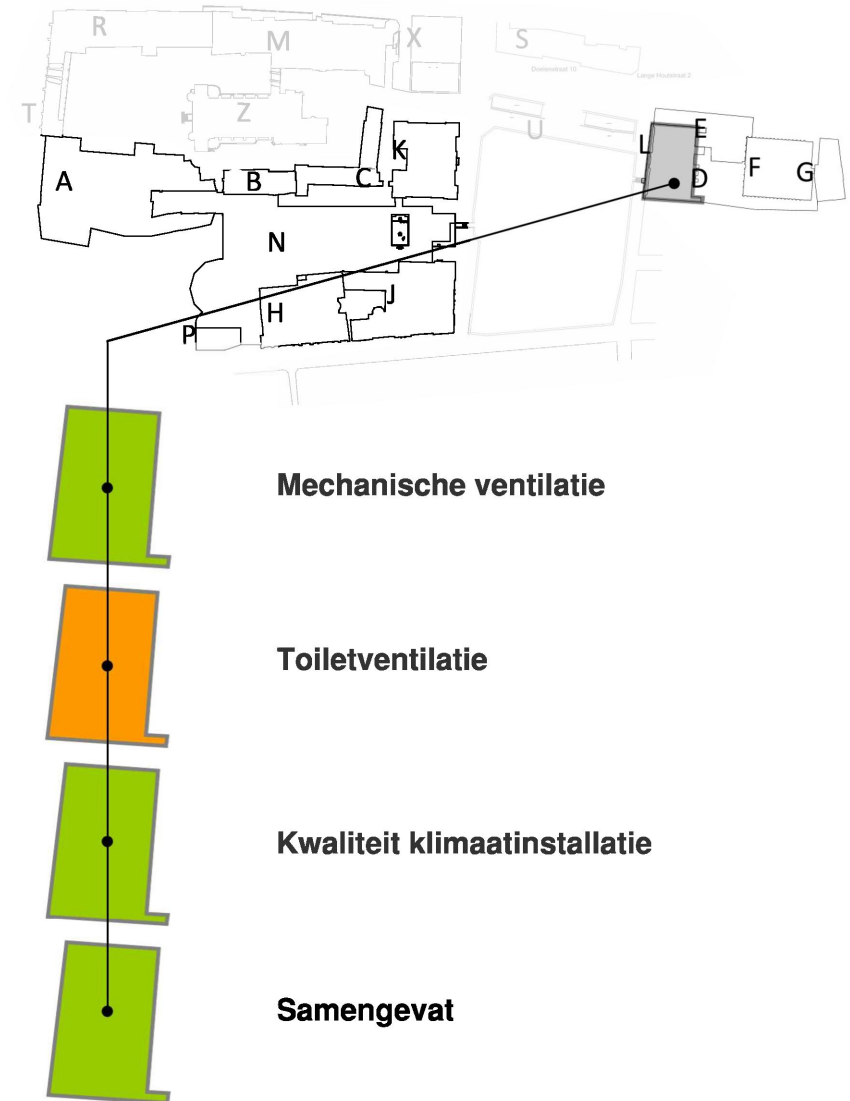
L001

Dit gebouw is voor het grootste deel voorzien van een mechanische ventilatie-installatie met voldoende capaciteit voor de reguliere bezetting en daarmee ook voor de verminderde bezetting op basis van het 1,5 m regime. Voor de klimatisering (koeling) wordt alleen gebruik gemaakt van plafond- en wandroosters. Hiervoor gelden geen beperkingen in het kader van Covid.

De ruimten zijn voorzien van te openen geveldelen. De ramen aan het Plein kunnen op de begane grond beperkt worden geopend in verband met veiligheid.

De toiletruimten zijn grotendeels onvoldoende mechanisch geventileerd.
De afzuigventilatie-installatie moeten worden aangepast. Tot die tijd is het advies de toiletruimten met onvoldoende ventilatie te sluiten.

- TV-01 Aanbrengen centrale toiletventilatie OF
- TV-02 Herverdelen luchthoeveelheden en deel van de toiletruimten afsluiten
- TV-03 Gehele toiletgroep afsluiten.

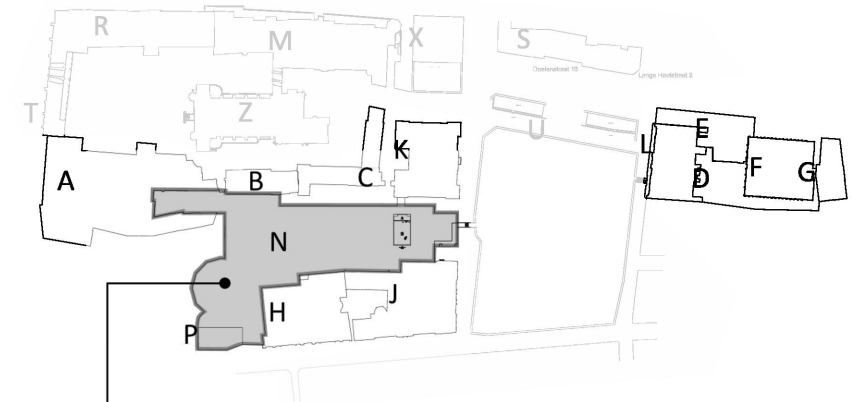
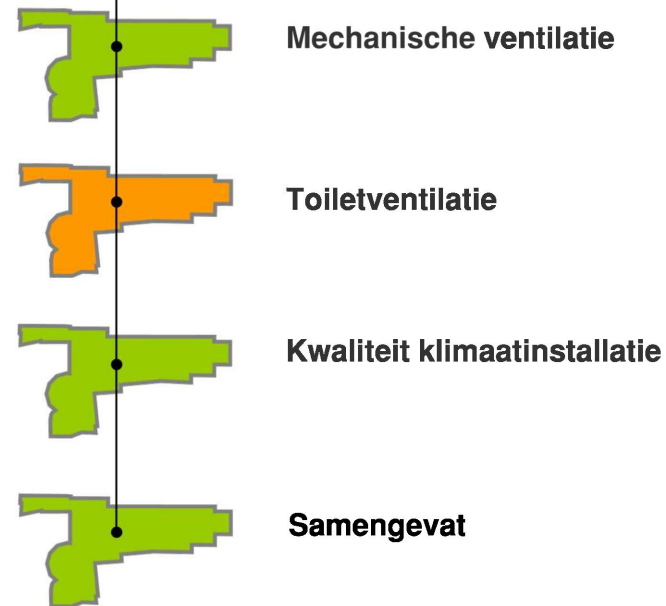
N001

Dit gebouw bestaat voor het grootste deel uit vergaderfaciliteiten (commissiezalen en Plenaire zaal) en is geheel voorzien van een mechanische ventilatie-installatie met voldoende capaciteit voor de reguliere bezetting en daarmee ook voor de verminderde bezetting op basis van het 1,5 m regime.

Een aandachtspunt is de aanwezige klimaatregeling. Deze is veelal gebaseerd op het reduceren van de toe te voeren lucht afhankelijk van de aanwezige personen, de temperatuur of het gebruik (aanwezigheid). Met uitzondering van de Plenaire Zaal zijn de vergaderzalen in de nieuwbouw (gebouw N) bovendien voorzien van handmatige bediening van de ventilatie (aan/minimum). Deze kan er voor zorgen dat er onvoldoende wordt geventileerd.

Recent zijn aanpassingen aan de ruimteregelingen uitgevoerd, waardoor de ventilatie-hoeveelheid is gewaarborgd. Hiermee is in de classificatie van de klimaatinstallaties rekening gehouden.

De toiletruimten zijn deels onvoldoende mechanisch geventileerd. De afzuigventilatie-installatie moeten worden aangepast. Tot die tijd is het advies de toiletruimten met onvoldoende ventilatie te sluiten.

- CZ-01 De ruimteregelingen zodanig aanpassen dat ten alle tijde met maximale hoeveelheid verse lucht wordt geventileerd.
- CZ-01 Handmatige bedieningen overbruggen, zodat de installatie de gehele dag in bedrijf is.
- CZ-03 Toets uitvoeren of de ontwerpluchthoeveelheden in de praktijk worden behaald.

Recent zijn deze aanbevelingen CZ-01 en CZ-02 al uitgevoerd.
