TNO 2021 R10130

Onderzoek verbindingproblemen C2000

Datum	Januari 2021
Auteur(s)	Ir. H.J. Dekker G.R. Jansen-Ferdinandus MSc Dr. T.W.J. van Ruijven
Titel	Ongerubriceerd
Samenvatting	Ongerubriceerd
Rapporttekst	Ongerubriceerd
Bijlagen	Ongerubriceerd
Aantal pagina's	41 (incl. bijlagen)
Aantal bijlagen	1
Opdrachtgever	Ministerie van Justitie en Veiligheid
Projectnaam	Technisch onderzoek gebruikersproblemen C2000
Projectnummer	060.46457

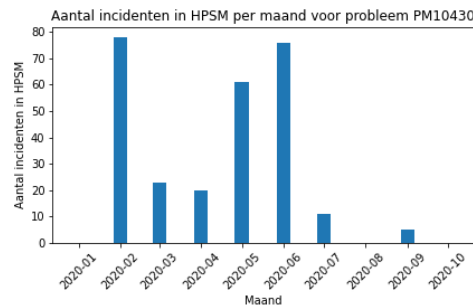
Figuur 1 Geen of late handover vanwege ontbreken buurcelinformatie.

De waarden op de verticale assen laten zien dat het om uiteenlopende aantallen gaat. Aan de problemen met foutieve interpretatie van buurcelinformatie (figuur 2) en het niet aankomen van verstuurde statusberichten (figuur 3) zijn enkele incidenten per maand gekoppeld. Het aantal incidenten dat is gekoppeld aan het probleem van de late handover (figuur 1) varieert sterk met uitschieters tot bijna 80 incidenten per maand. Incidenten van het probleem met een rood kruis op de Sepura radio's (figuur 4) zijn vanaf mei geregistreerd omdat dit probleem pas vanaf dat moment als uniek probleem werd onderkend. Voor dit probleem zijn ongeveer 180 incidenten in mei en juni geregistreerd met daarna een afname tot ongeveer 20 incidenten in de maand september.

De trend in de tijd die zichtbaar is over de horizontale as vertoont in het geval van de problemen met de late handover en foutieve interpretatie van buurcelinformatie (figuren 1 en 2) geen duidelijk patroon. Het probleem met het niet aankomen van verstuurde statusberichten (figuur 3) lijkt een piek in maart te hebben maar omdat het om zeer lage aantallen gaat, is dit patroon van beperkte waarde. Alleen de incidenten ten aanzien van een rood kruis op Sepura radio's (figuur 4) laten een duidelijke afname zien in de maanden juli, augustus en september.

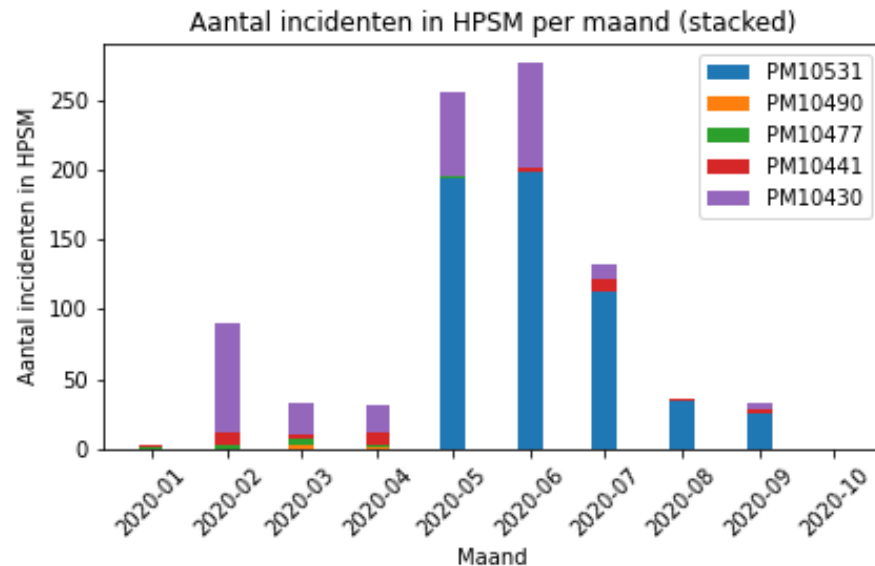
Figuur 5 Totaal aantal geregistreerde incidenten gekoppeld aan de geselecteerde problemen per maand.

Het gecombineerde aantal geregistreerde incidenten ten aanzien van de geselecteerde problemen is weergegeven in onderstaand figuur 5.

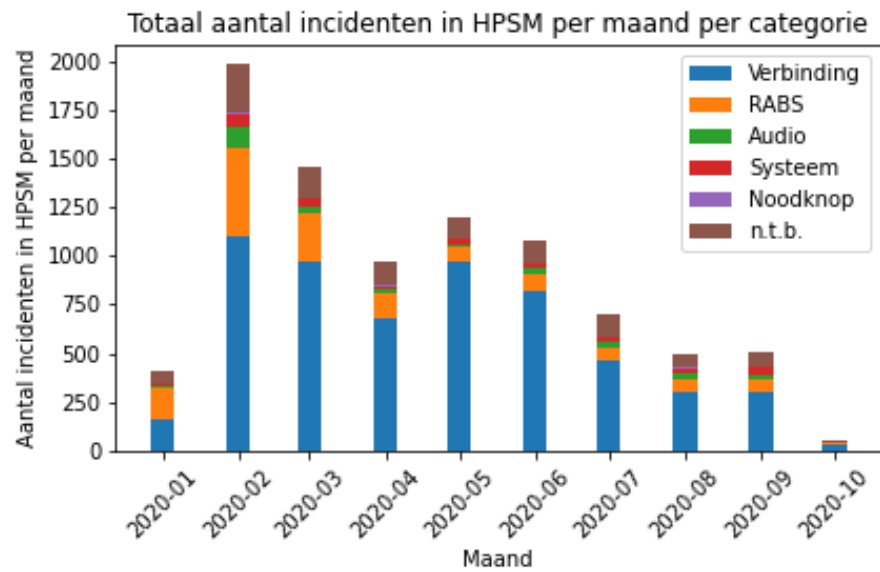
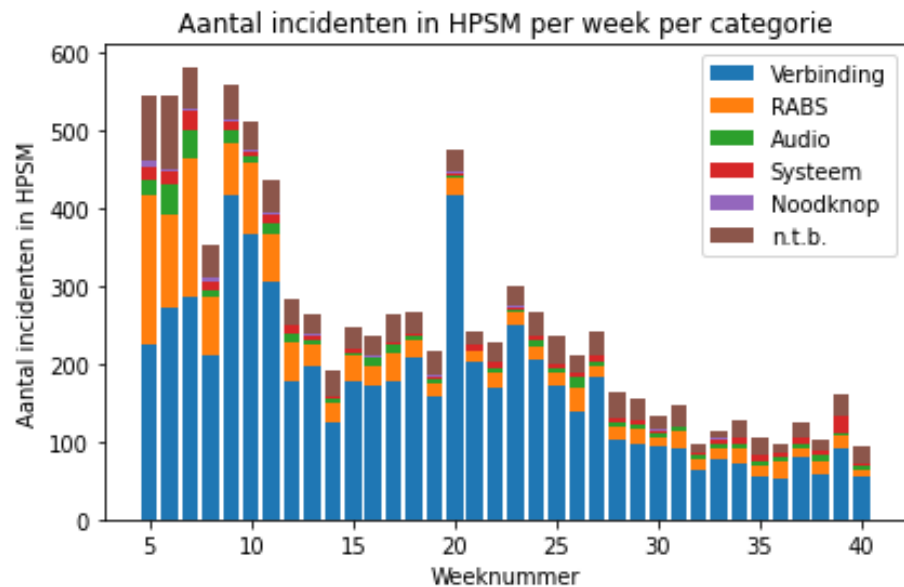
Figuur 6 Totaal aantal geregisterde incidenten per maand per categorie.

Figuur 7 Totaal aantal geregistreerde incidenten per week per categorie.

De overzichten zien dat de meest omvangrijke categorie bestaat uit geregistreerde incidenten ten aanzien van verbindingproblemen, gevolgd door problemen met het radio bedieningssysteem (RABS) en overige problemen. Het aantal geregistreerde incidenten ten aanzien van problemen met het radio bedieningssysteem zijn in de twee maanden na de migratie afgenomen terwijl het aantal incidenten van verbindingproblemen aanvankelijk afnam maar weer hoger kwam te liggen in mei en juni. Dit laatste kan worden verklaard door de ‘week van het melden’ (week 20) waarin gebruikers is gevraagd alle ervaren problemen nauwgezet te melden. De afname van het aantal verbindingproblemen vanaf juli zou kunnen zijn veroorzaakt door wijziging van het frequentieplan en het doorvoeren van andere wijzigingen aan het netwerk.

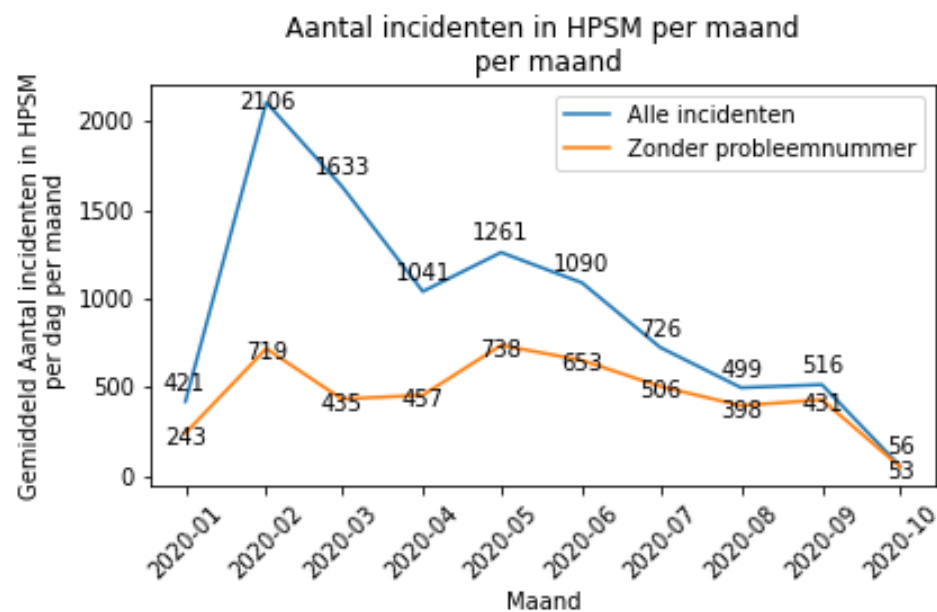
Figuur 8 Totaal aantal geregistreerde incidenten per maand gekoppeld aan bekende problemen en zonder probleemnummer.

Het overzicht laat zien dat het aantal geregistreerde incidenten dat niet aan een bekend probleem gekoppeld kan worden relatief stabiel blijft door de tijd terwijl het aantal geregistreerde incidenten dat aan een bekend probleem kan worden gekoppeld afneemt.

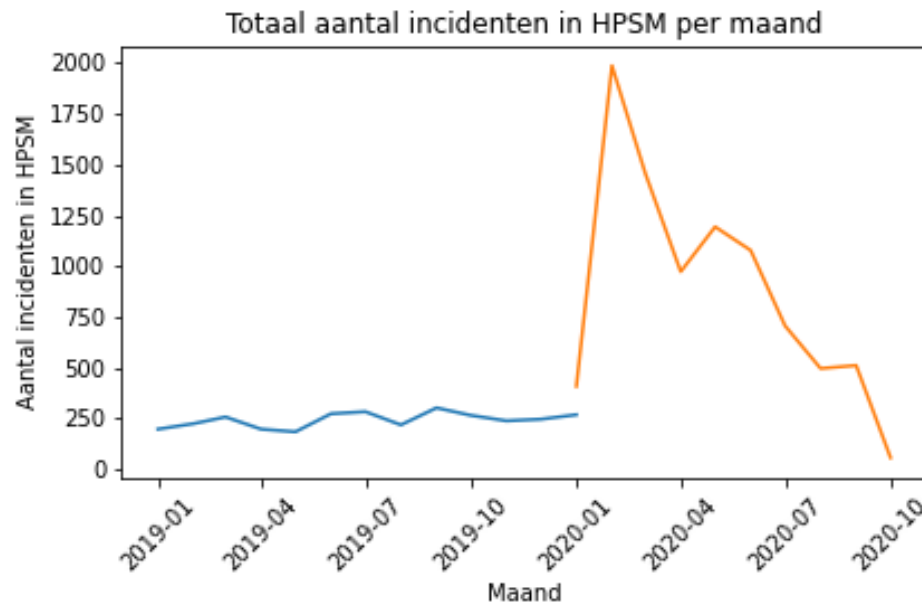
Figuur 9 Aantal geregisterde incidenten per maand voor en na de migratie.

Naast het totaal aantal geregistreerde incidenten sinds de migratie van het C2000 netwerk is gekeken naar de verhouding van het aantal geregistreerde incidenten sinds de migratie ten opzichte van de periode voor de migratie. Onderstaand overzicht in figuur 9 laat zien dat het totaal aantal geregistreerde incidenten in het jaar voorafgaand aan de migratie varieerde tussen de 200 en 300 incidenten per maand. Na de migratie is een duidelijk piek zichtbaar tot ongeveer 2000 geregistreerde incidenten per maand, gevolgd door een tweede piek met ruim 1000 geregistreerde incidenten per maand. Het aantal geregistreerde incidenten lag begin oktober – het laatste moment waarop de data voor dit onderzoek is ingezien – nog boven het gemiddelde niveau van 2019.

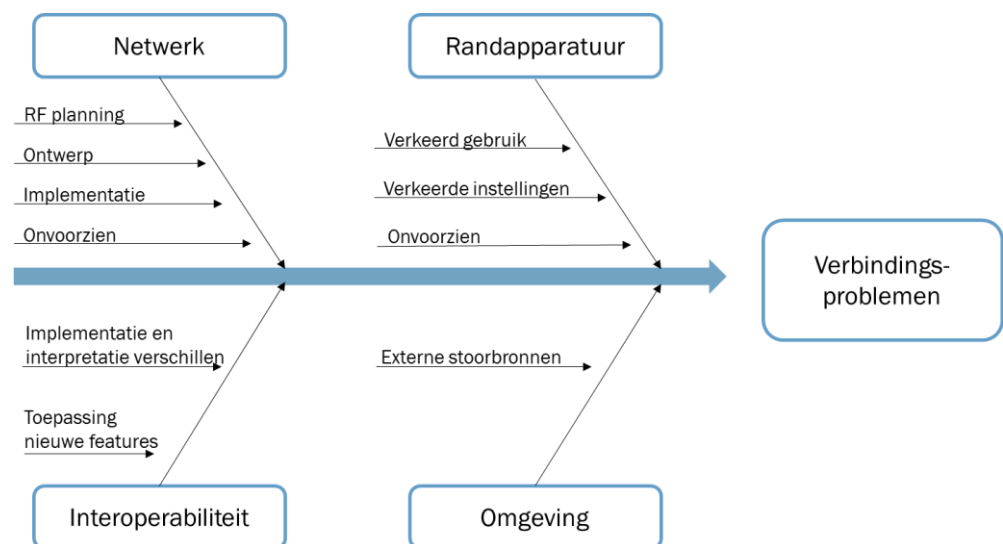
Figuur 10 Mogelijke oorzaken van verbindingsproblemen.

Als eerste stap in de probleemanalyse is een overzicht gemaakt van de mogelijke achterliggende oorzaken van verbindingsproblemen. Dit overzicht is visueel gemaakt met behulp van een Fishbone diagram in figuur 10. Problemen kunnen hun oorzaak vinden in het netwerk, de randapparatuur, de interoperabiliteit tussen netwerk en randapparatuur en de externe omgeving.
