Addendum review-onderzoek granuliet Over de Maas

C05044.000398

15 oktober 2021

Arcadis

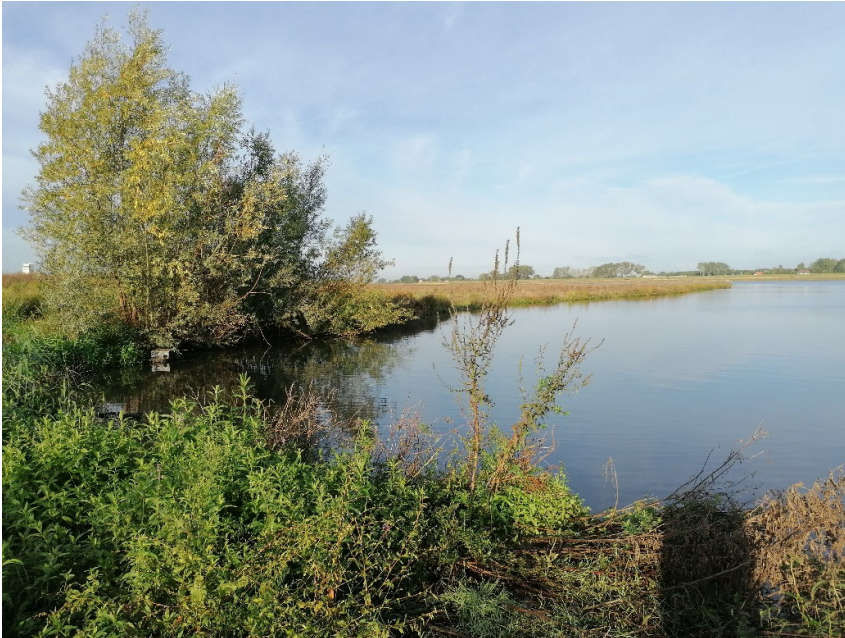
Foto (nr. 1): Jonge wilgopslag en lage oeverbegroeiing – oostelijke oever van de oostelijke landtong. Geen granuliet aan het oppervlak

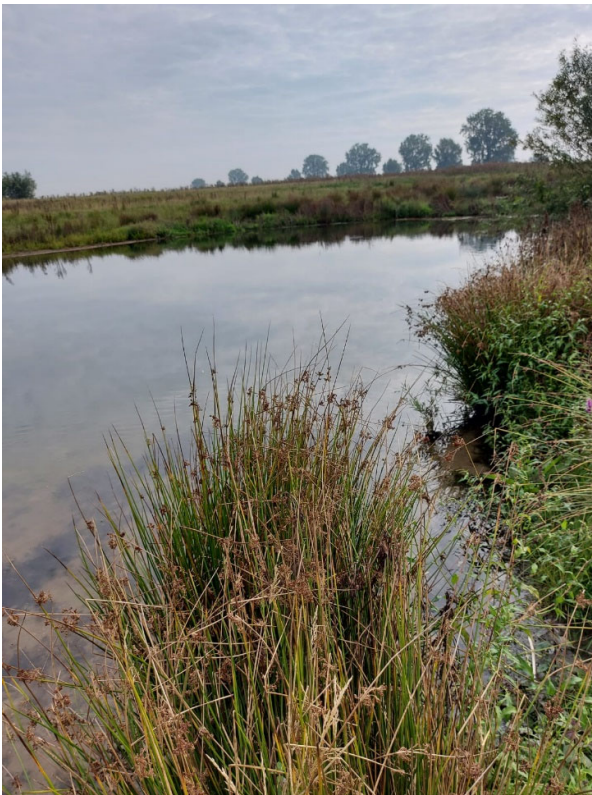
Foto (nr. 2): Pitrus en overige oeverbegroeiing – oostelijke oever van de oostelijke landtong. Plaatselijk mogelijk granuliet aan het oppervlak

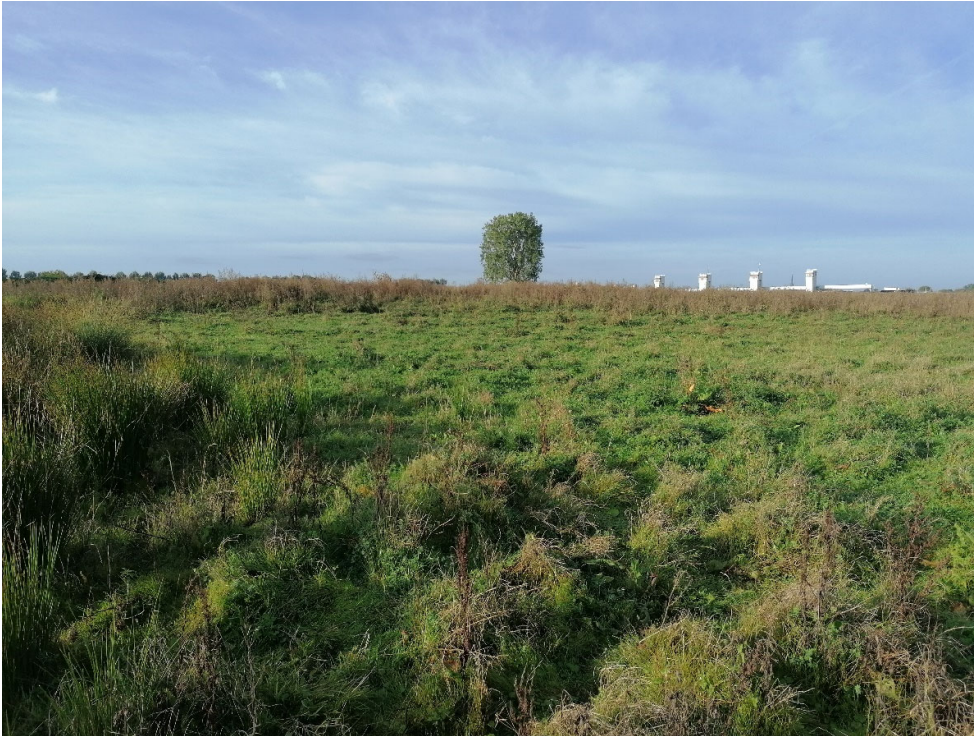
Foto (nr. 3): Vegetatie van pitrus en grassen – oostelijke landtong. Plaatselijk mogelijk granuliet aan het oppervlak

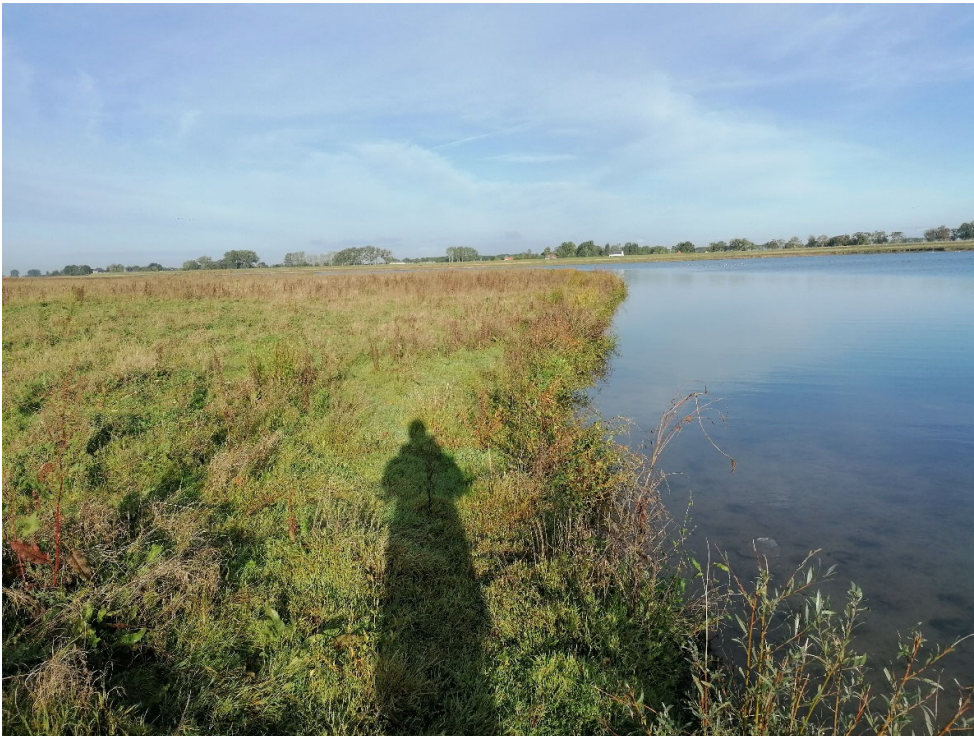
Foto (nr. 4): Laagblijvende pioniersbegroeiing – oostelijke oever van de oostelijke landtong. Plaatselijk mogelijk granuliet aan het oppervlak onder de waterlijn

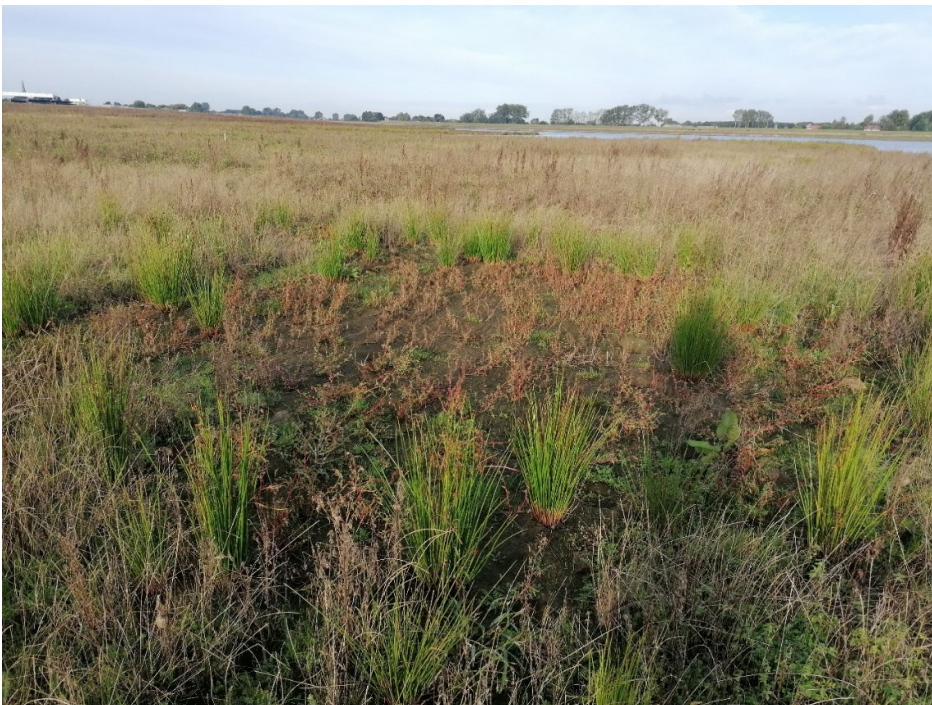
Foto (nr. 8): Laagblijvende begroeiing of vochtige grond – oostelijke landtong. Naar verwachting geen granuliet aanwezig aan het oppervlak

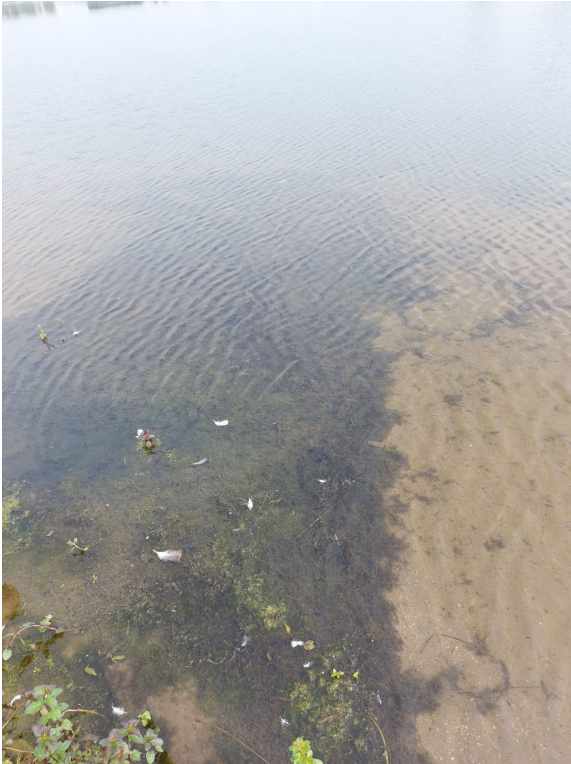
Foto (nr. 9): Ondergedoken vegetatie – oostelijke oever van de oostelijke landtong. Plaatselijk mogelijk granuliet aan het oppervlak onder de waterlijn

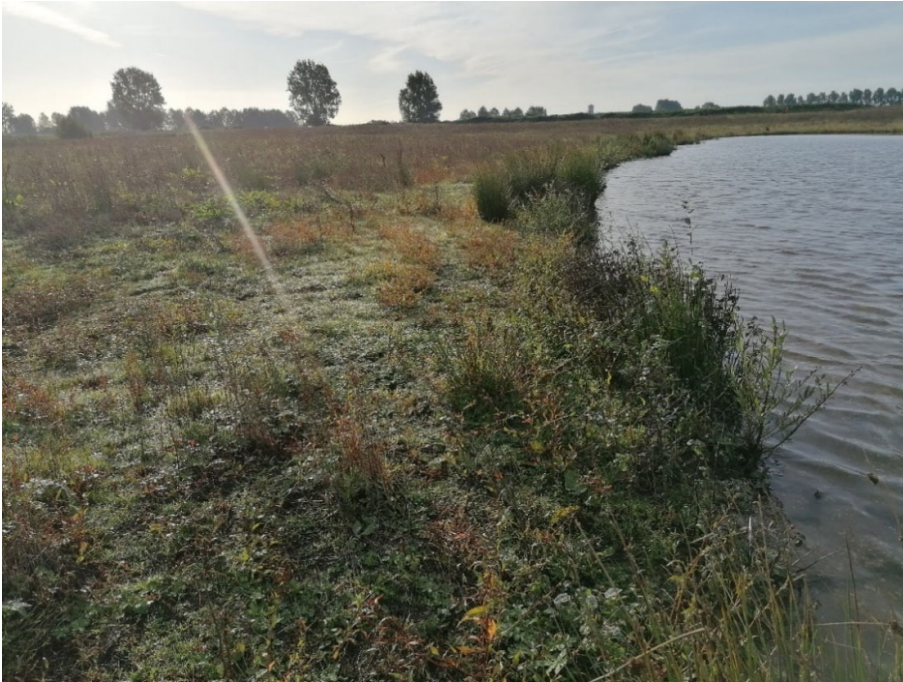
Foto (nr. 13): Diversiteit aan pioniersbegroeiing – inham tussen middelste en oostelijke landtong. Naar verwachting geen granuliet aanwezig aan het oppervlak

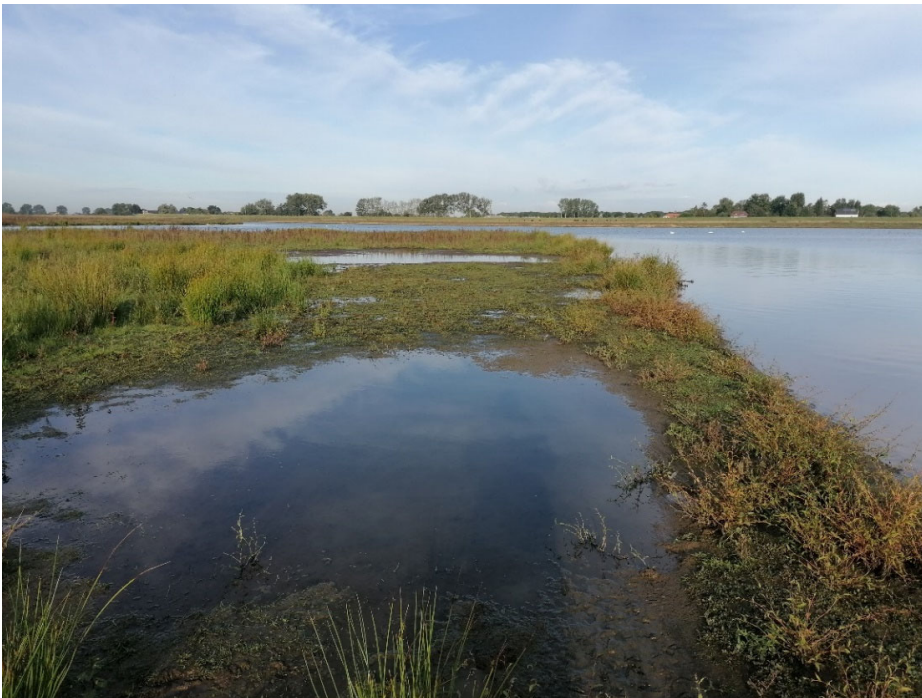
Foto (nr. 20): Plasvorming op lageregelegen delen na regenval – inham tussen middelste en oostelijke landtong. Naar verwachting geen granuliet aanwezig aan het oppervlak

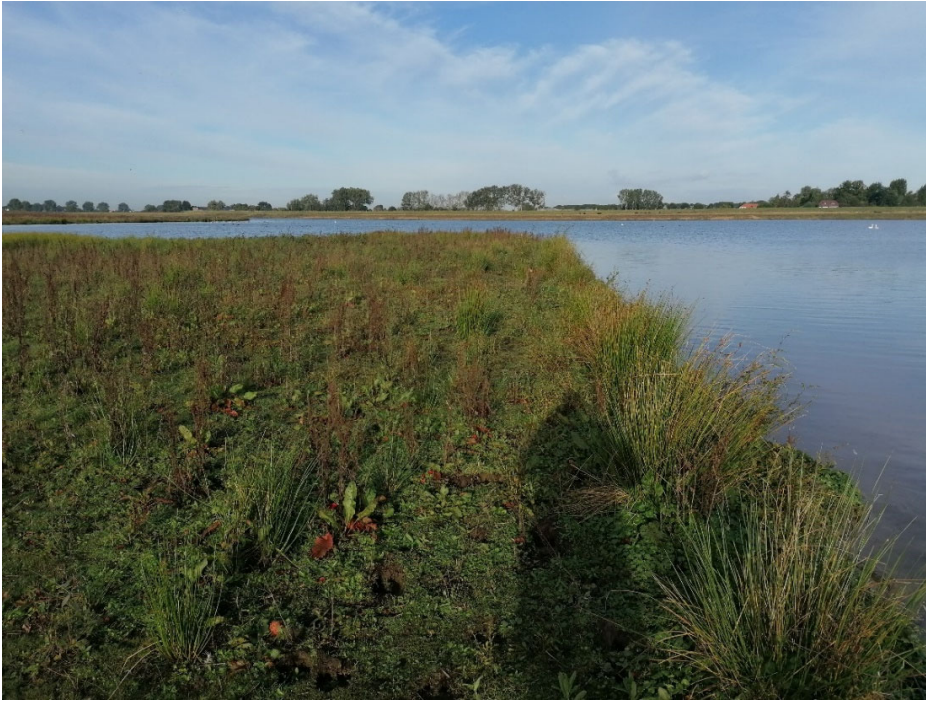
Foto (nr. 21): Pioniersbegroeiing van grassen en pitrus – kop inham tussen middelste en oostelijke landtong. Naar verwachting geen granuliet aanwezig aan het oppervlak

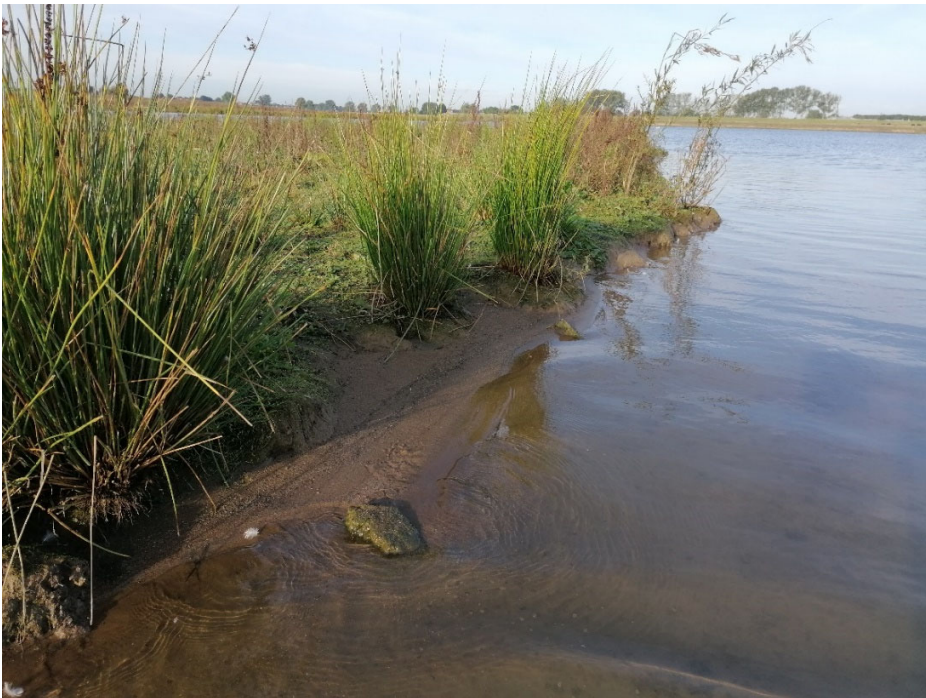
Foto (nr. 22): Licht geërodeerde, zandige oever - kop van de middelste landtong. Zandig sediment, naar verwachting geen granuliet aanwezig aan het oppervlak

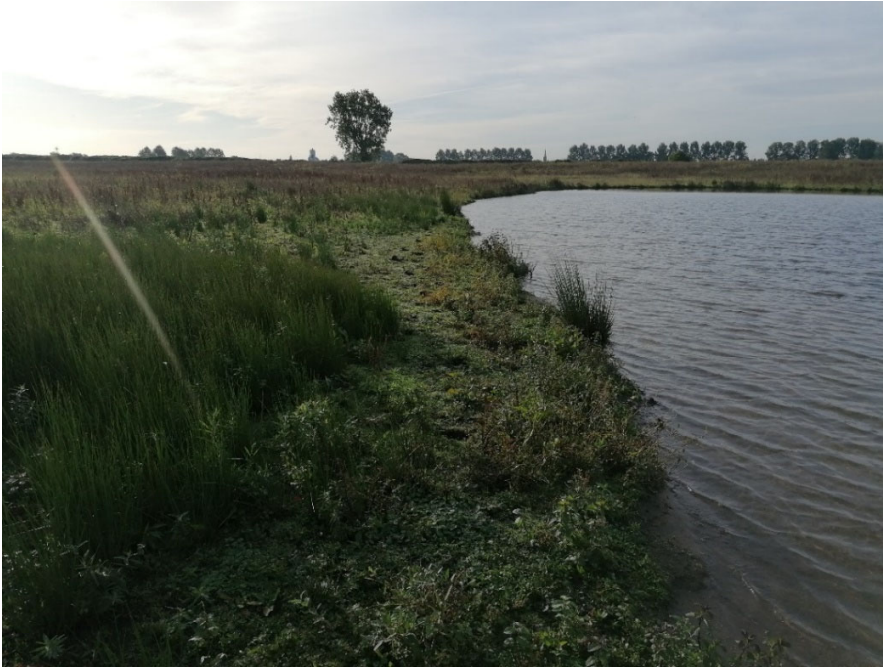
Foto (nr. 23): Pioniersbegroeiing – kop middelste landtong. Naar verwachting geen granuliet aanwezig aan het oppervlak

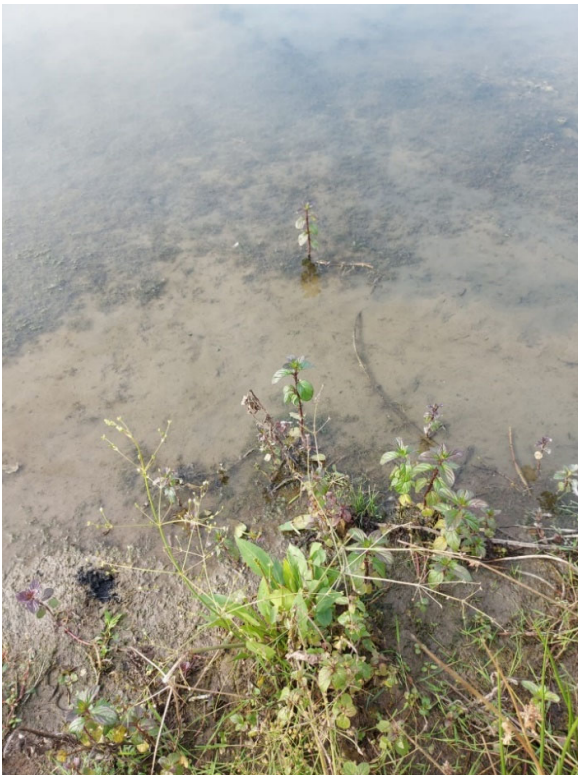
Foto (nr. 24): Ondergedoken vegetatie en emergente vegetatie (watermunt) – inham tussen westelijke en middelste landtong. Naar verwachting geen granuliet aanwezig aan het oeveroppervlak

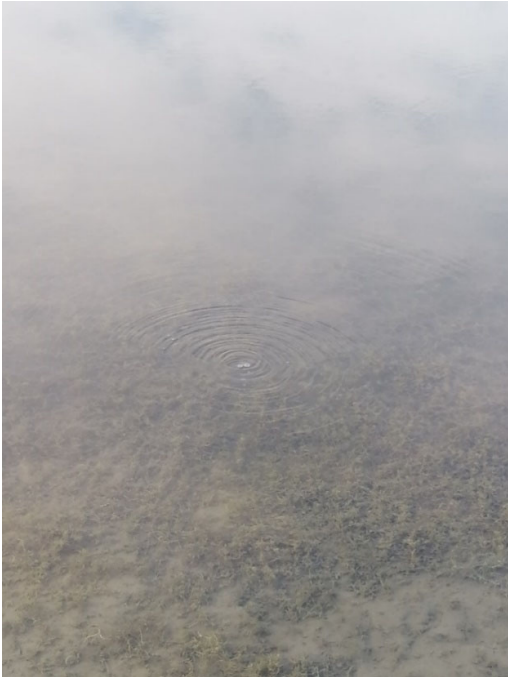
Foto (nr. 25): Ondergedoken vegetatie en bellen uit de bodem onder de waterlijn (teken van bodem woelende organismen of bacteriële activiteit) – inham tussen westelijke en middelste landtong. Naar verwachting geen granuliet aanwezig aan het oppervlak onder de waterlijn

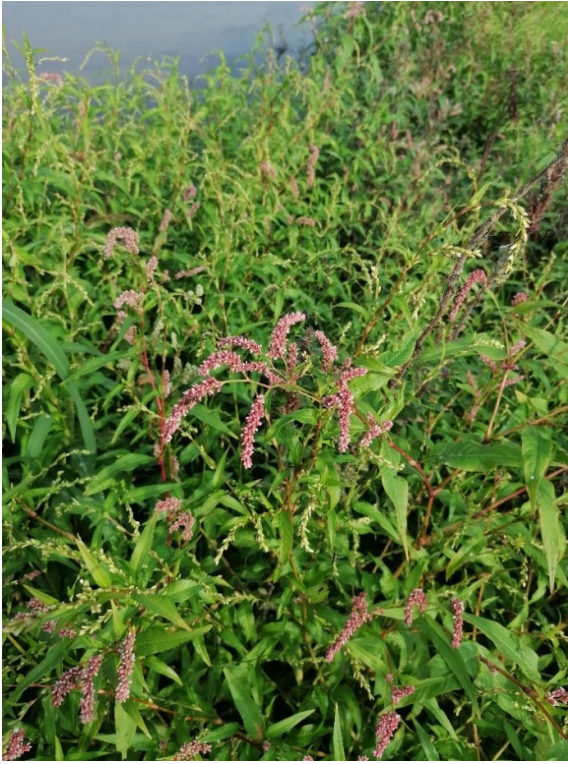
Foto (nr. 27): Beklierde duizendknoop – inham tussen westelijke en middelste landtong. Naar verwachting geen granuliet aanwezig aan het oppervlak

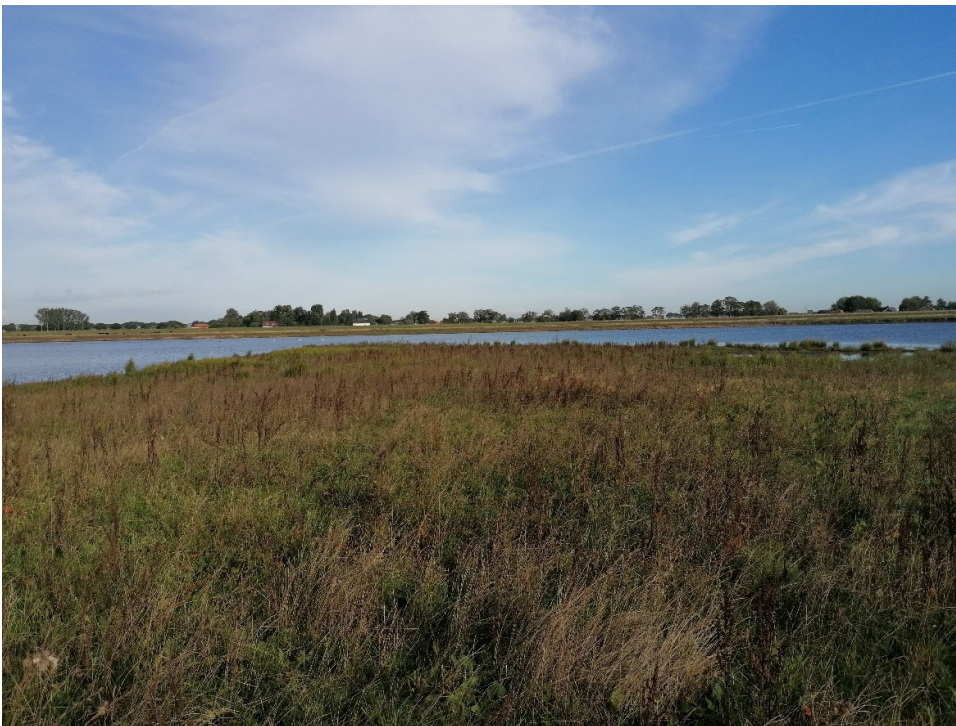
Foto (nr. 28): Pioniersvegetatie – middelste landtong. Naar verwachting geen granuliet aanwezig aan het oppervlak

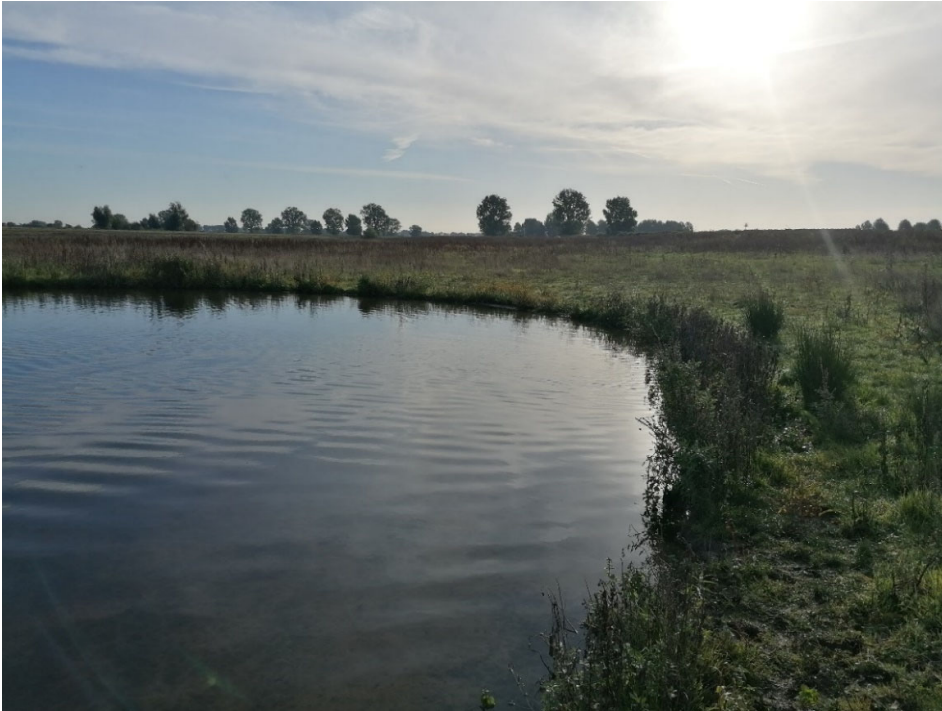
Foto (nr. 29): Oevervegetatie – inham tussen westelijke en middelste landtong. Naar verwachting geen granuliet aanwezig aan het oeveroppervlak

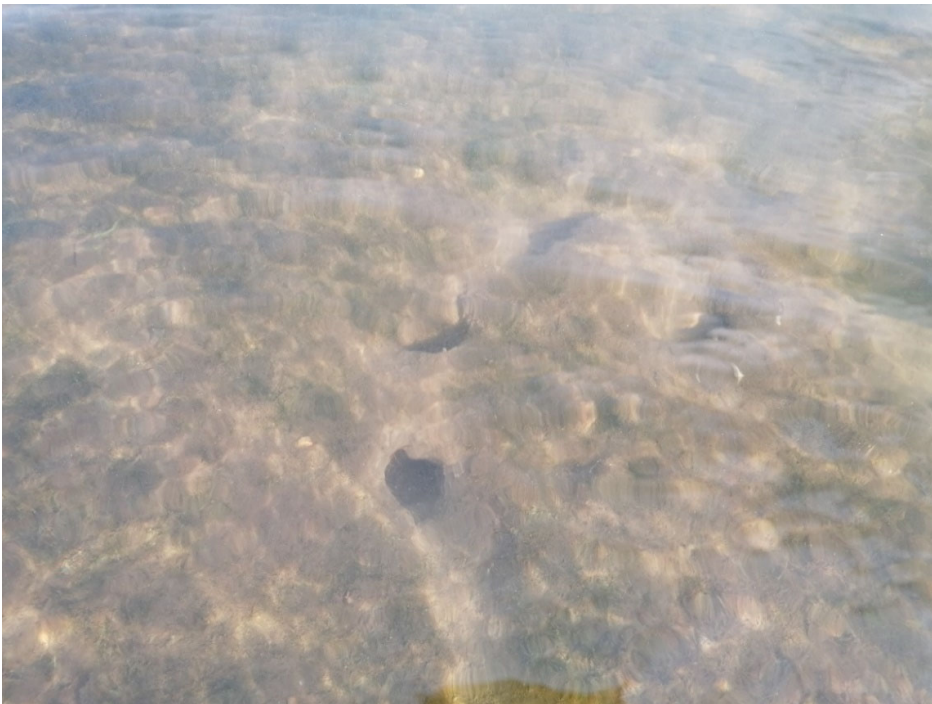
Foto (nr. 30): Gaten in de bodem onder de waterlijn, mogelijk duidend op aanwezigheid Amerikaanse rivierkreeften – oostelijke oever van de westelijke landtong. Naar verwachting geen granuliet aanwezig aan het oppervlak onder de waterlijn

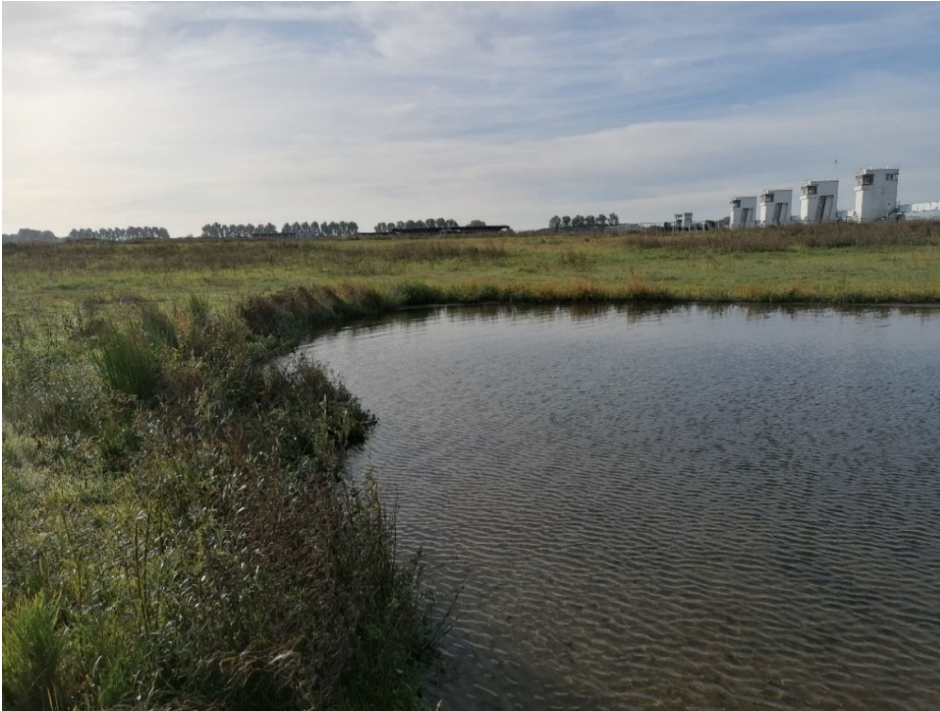
Foto (nr. 33): Oevervegetatie met onder andere wilg en pitrus – inham westelijke landtong. Naar verwachting geen granuliet aanwezig aan het oeveroppervlak

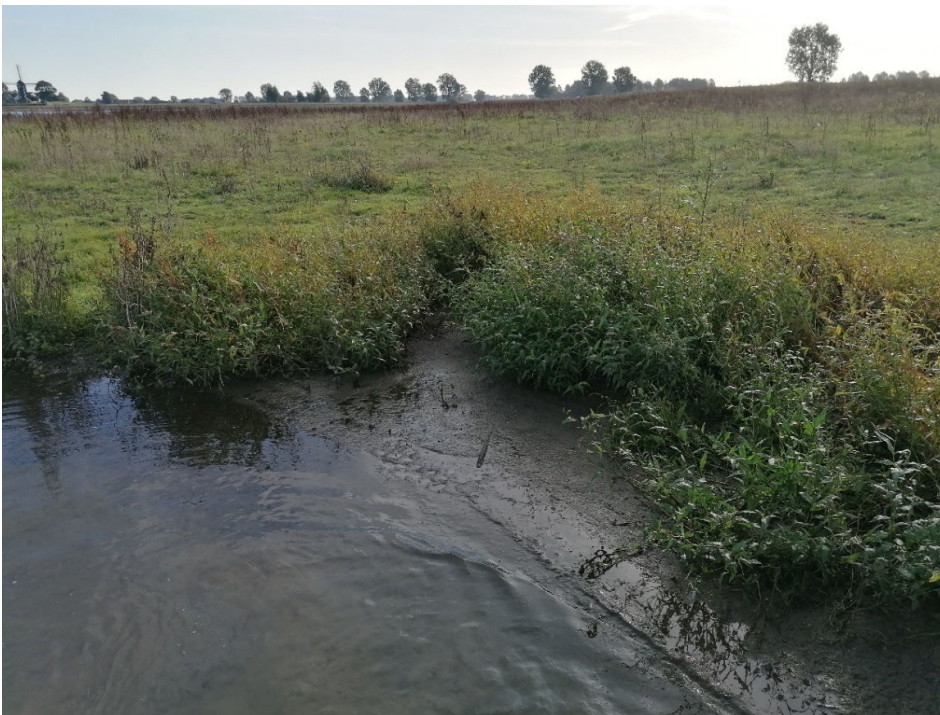
Foto (nr. 34): Slibafzetting met oevervegetatie – westelijke oever van de westelijke landtong. Naar verwachting geen granuliet aanwezig aan het oeveroppervlak

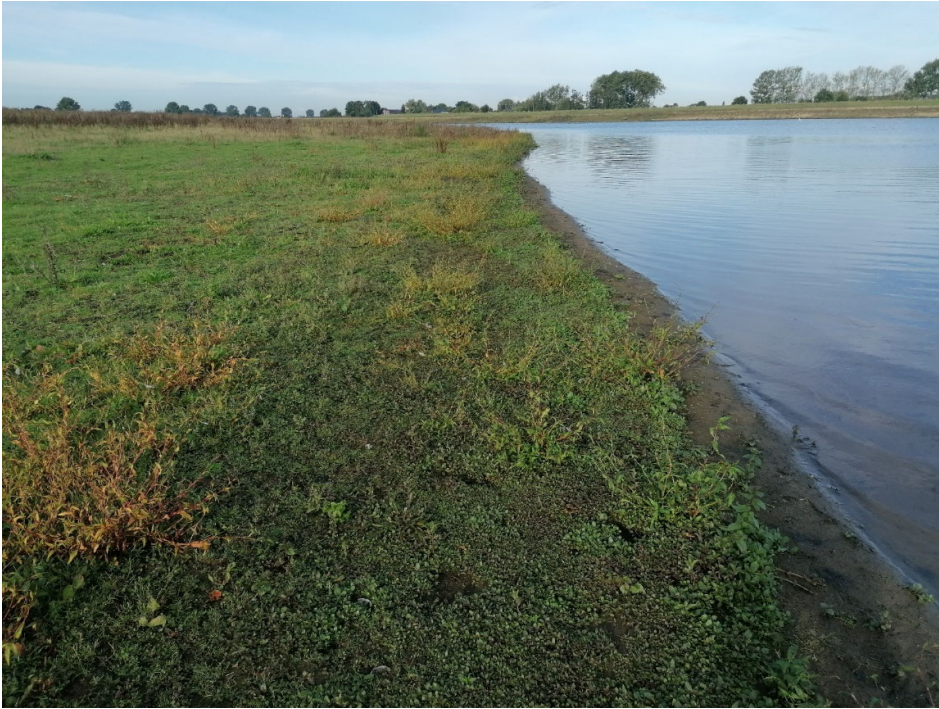
Foto (nr. 35): Oevervegetatie aan zandige oever – westelijk oever van de westelijke landtong. Naar verwachting geen granuliet aanwezig aan het oppervlak
