Luchtvaartongeval NH-90

Onderzoek naar luchtvaartongeval NH-90
Aruba 19 juli 2020

Oktober 2021

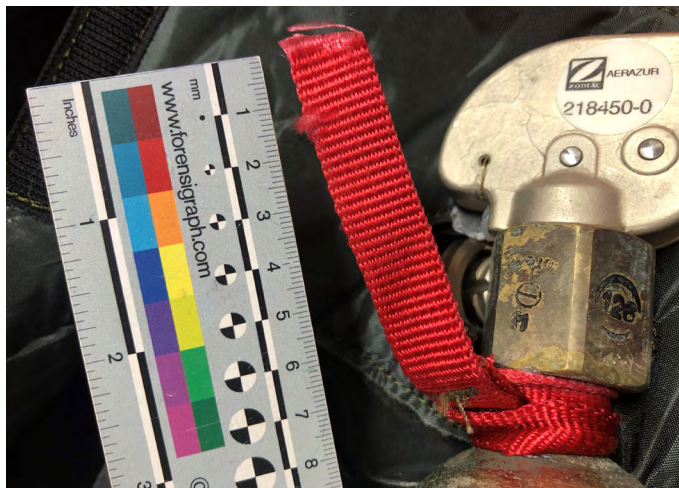
Tijdens het onderzoek aan de persoonlijke veiligheidsuitrusting bleek de veiligheidslijn van de vlieger niet meer compleet te zijn. Het gedeelte van de lijn vanaf de activatielus tot aan de CO₂-fles van het vlot ontbrak met uitzondering van de laatste tien centimeter (figuur 19).³⁵

Figuur 19 Kop van drukfles met deel van de activatielus (bron IVD)

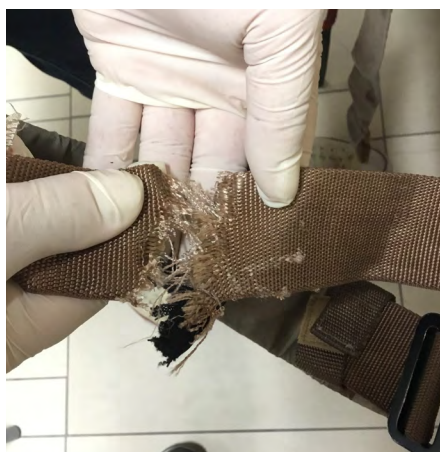
Figuur 20 Tijdens de redding doorsneden deel van de band (bron IVD)

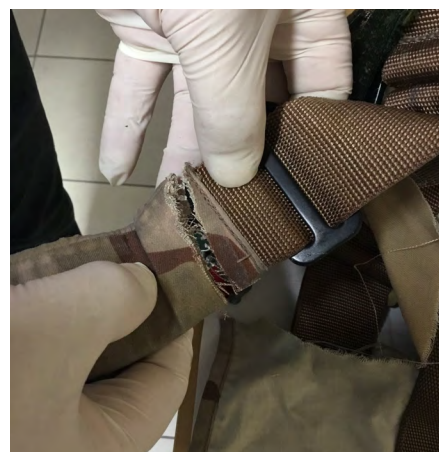
Figuur 21 Tijdens de reanimatie doorgeknipte deel van de band (bron IVD)

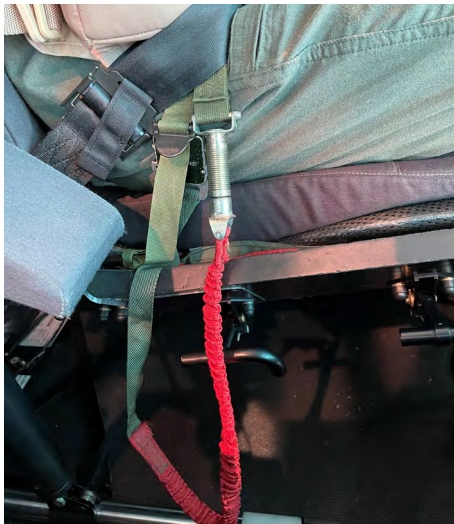
De veiligheidslijn is met het overlevingsvest verbonden met een veerbekrachtigde snelsluiser (figuur 26). De vlieger had zichzelf kunnen bevrijden door de veiligheidslijn met de snelsluiser los te maken van het vest. De snelsluiser kan worden geopend door tegen de veerdruk in te trekken waardoor het vest loskomt van de rest van de lijn, en daarmee van het vlot. Deze procedure wordt niet aangeleerd. Tijdens trainingen wordt bemanningsleden geleerd dat deze lijn, totdat ze worden gered, altijd verbonden moet blijven met het vest om te voorkomen dat bemanningslid en vlot van elkaar worden gescheiden. Door deze instructie bestaat de mogelijkheid dat de vlieger het loskoppelen van deze snelsluiser niet als optie zag om los te kunnen komen.

Figuur 26 Snelsluiser tussen groene en rode deel van veiligheidslijn, veiligheidslijn hangt naast de stoel (bron IVD)

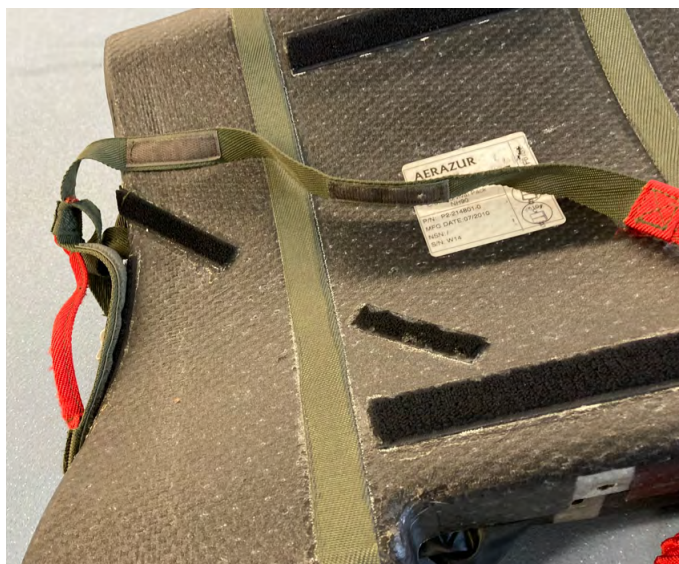
De veiligheidslijn komt aan de rechterzijde van het CSP naar buiten en hoort tussen de container en het zitkussen door naar het midden te lopen. De lijn loopt dan vanuit het midden over het been van het bemanningslid en wordt dan aan het vest vastgemaakt. Bij 'droge' ontsnappingsoefeningen op het squadron blijkt herhaaldelijk dat niet alle bemanningsleden bekend zijn met de juiste positionering van de lijn. Bovendien wijkt het CSP dat bij de overlevingstraining wordt gebruikt af van het CSP dat operationeel wordt gebruikt. Bij het CSP dat voor training wordt gebruikt, is klittenband aan het CSP en de veiligheidslijn aangebracht om de lijn op zijn plaats te houden (figuur 27). Bij de CSP's die operationeel worden gebruikt is dit niet zo, waardoor de kans bestaat dat de veiligheidslijn niet goed zit. Bij navraag verklaarde de fabrikant van het CSP dat het operationele CSP geen klittenband heeft omdat dat niet nuttig werd geacht.

Figuur 27 Veiligheidslijn met klittenband (bron IVD)

Door een gebrek aan duidelijke richtlijnen hoe het Crew Survival Pack moet worden geplaatst, bestaat de mogelijkheid dat de veiligheidslijn niet onder het kussen door loopt maar naast de stoel hangt. Dit vergroot het risico dat de veiligheidslijn bij het verlaten van de cockpit achter onderdelen van de stoel blijft haken.

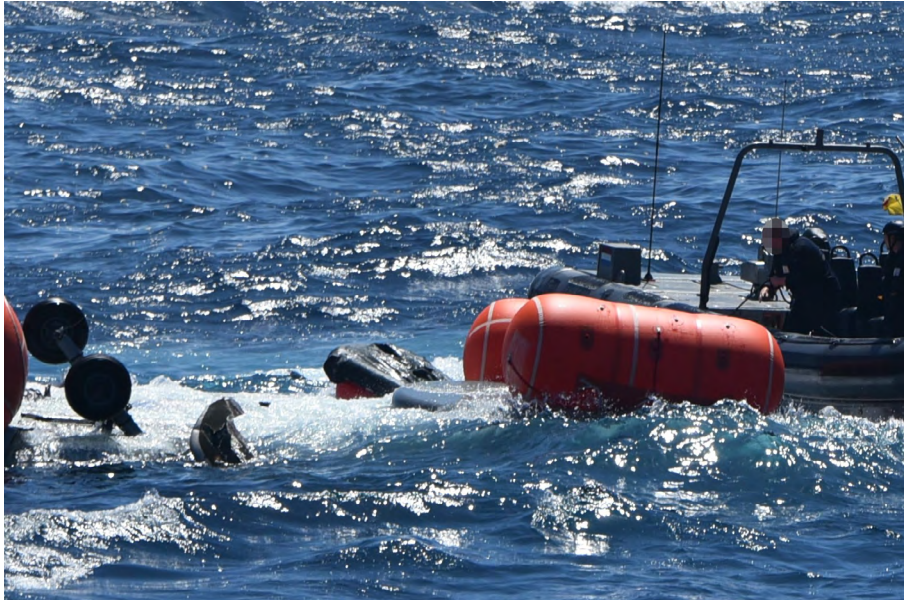
Figuur 28 Aankomst eerste FRISC bij het wrak, drijflichamen, landingsgestel en delen van de rotorbladen steken boven water uit, het reddingsvlot van de vlieger drijft ter hoogte van de cockpit (bron fotograaf Zr.Ms. Groningen)

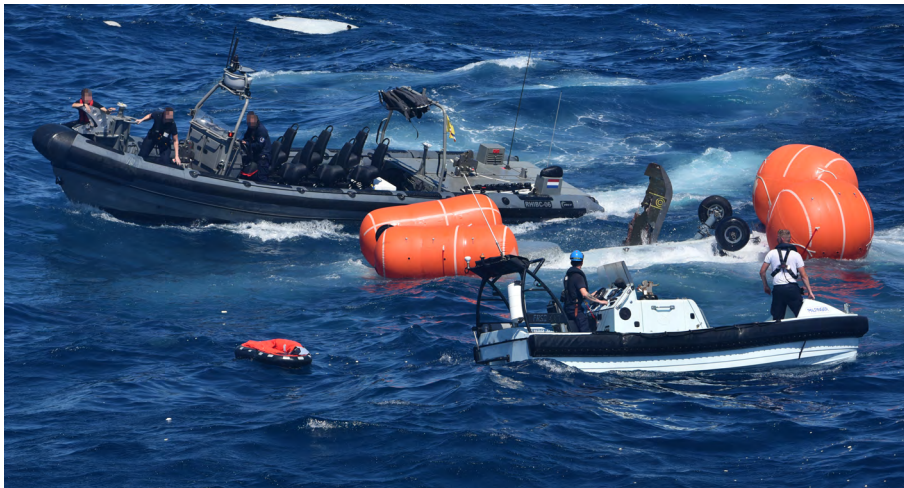
Figuur 30 Eerste FRISC en FRB naast het wrak in ruwe zee en met uitstekende delen van de helikopter, in pogingen de TACCO uit de helikopter te bevrijden (bron fotograaf Zr.Ms. Groningen)

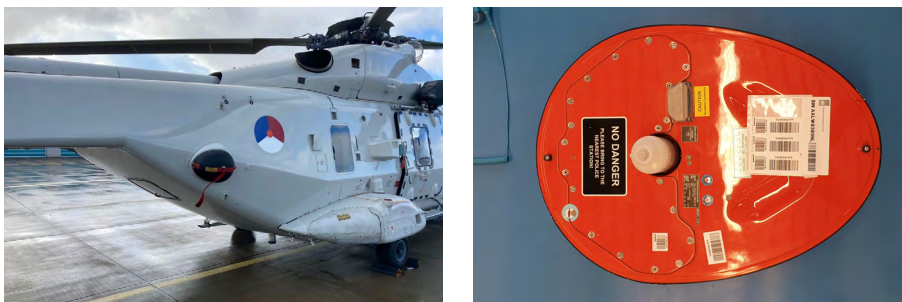
Figuur 31 VFDR geplaatst rechtsachter op de staart (links) en na de berging (rechts) (bron IVD).

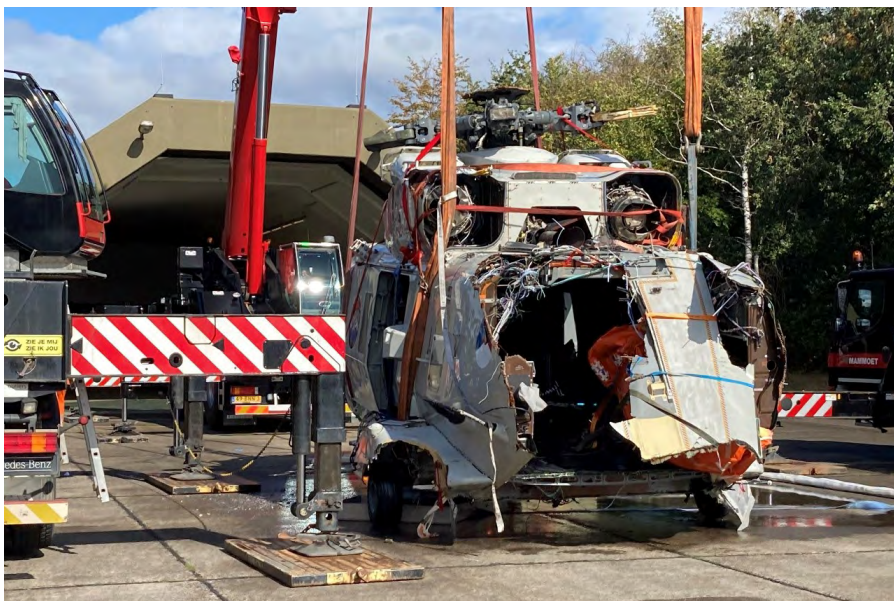
Figuur 32 *Wrak na aankomst op de Vliegbasis Gilze-Rijen (bron IVD)*

De opnamen aan de oppervlakte, op de zeebodem en in de shelter op Gilze-Rijen zijn met elkaar vergeleken. Dit gebeurde om de schade die is veroorzaakt door de berging en het transport zo goed mogelijk te onderscheiden van de schade die is veroorzaakt door het ongeval.
