TNO-rapport nr.**TNO 2022 R10129 SEC-rapport nr. 22.01.001****Inventarisatie van de mogelijkheden voor het
behoud van vuurtoren Lange Jaap**

Datum 21 januari 2022

Exemplaarnummer
Oplage
Aantal pagina's 51 (incl. bijlagen)
Aantal bijlagen
Opdrachtgever Rijkswaterstaat
Projectnaam Lange Jaap - deel 2
Projectnummer TNO 060.51931, SEC 21.11.015

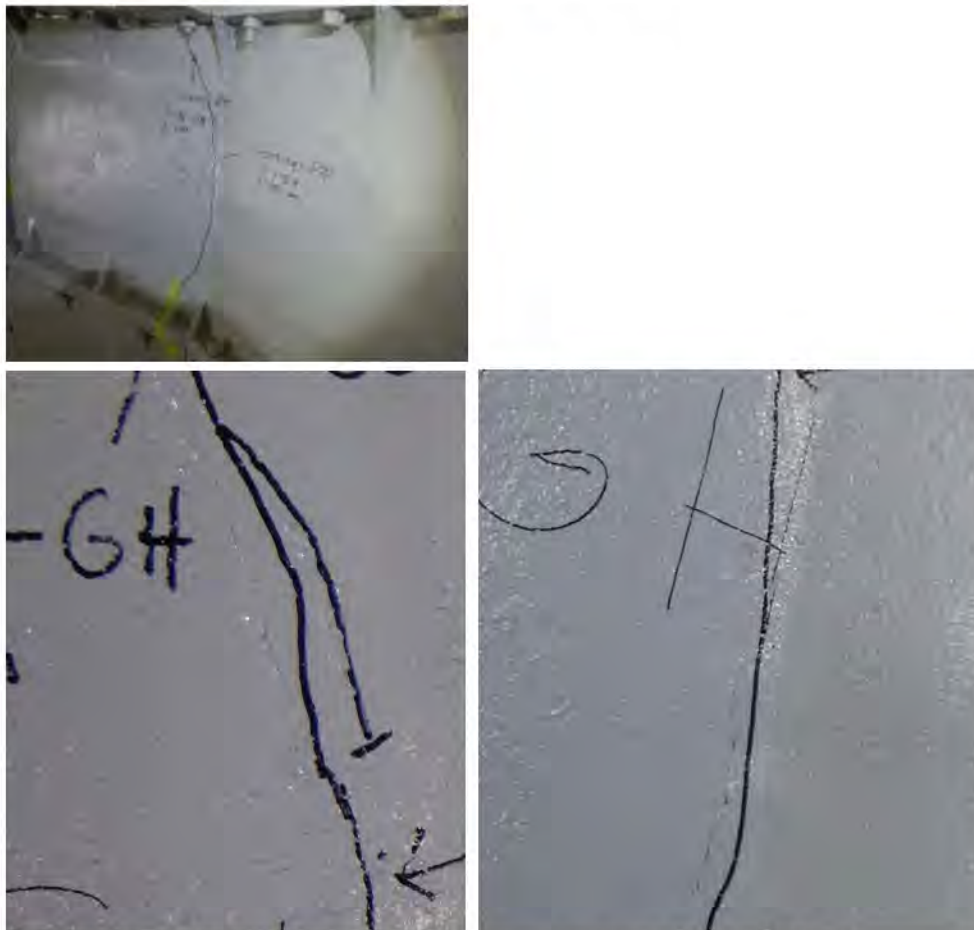
Figuur 2.1 Foto's van de grootste scheur (lengte circa 860 mm). Boven: overzichtsfoto nr. 9117 opgenomen in [4]. Onder: ingezoomd op detailfoto's nrs. 9118 en 9119 verstrekt door Nebest.

Op basis van de kennis en inzichten verkregen in dit verificatieonderzoek is het waarschijnlijk dat een significant aantal van de langere, kritisch bevonden scheuren in het lijf al decennia aanwezig is. Dit geldt ook voor de gevonden scheur met de grootste lengte. Dit inzicht verandert de inschatting van de kans op bezwijken:

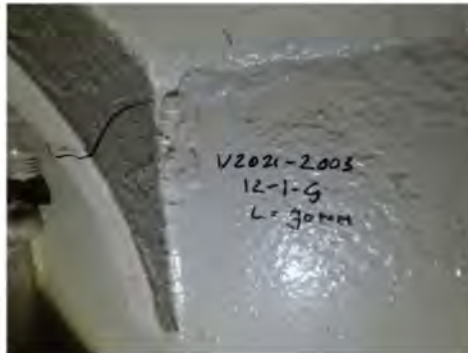
Deze schadevorm is op 18 locaties waargenomen, waarvan een aanzienlijk deel is gesitueerd nabij de ramen. Figuur D 3 geeft een voorbeeld. Deze scheuren zijn hier niet nader geanalyseerd omdat het ons onvoldoende duidelijk is hoe de constructie rondom de ramen is vormgegeven en deze scheuren waarschijnlijk geen invloed hebben op de constructieve veiligheid van de hele constructie.

Figuur D 3 Voorbeeld van een scheur in een steun (foto 3867 uit [4]).

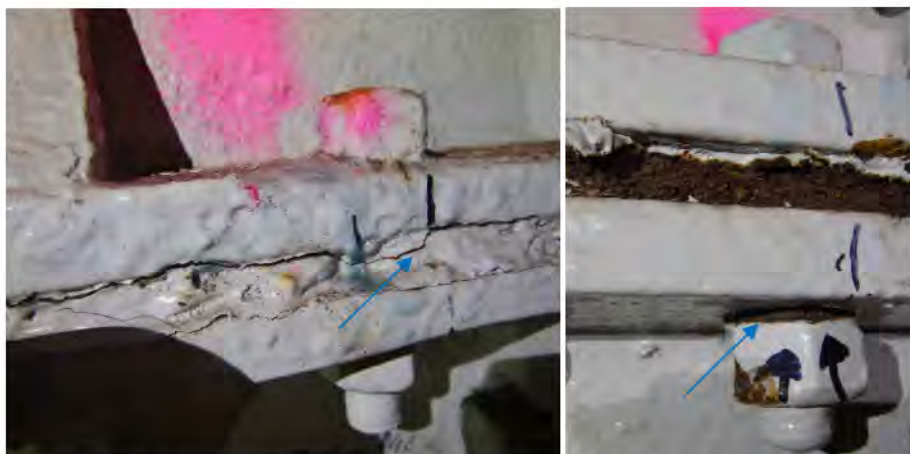
- Corrosie van de ijzercementvoeg, waardoor deze opzwellt en er een trekspanning in de bouten ontstaat.
- Corrosie van de moer of de kop bij het contactvlak met de flens, waardoor er een trekspanning in de bouten ontstaat.

Figuur D 4 geeft de twee oorzaken aan. De bouten zijn daarbij al verzwakt door corrosie van de boutsteel.

Figuur D 4 Twee oorzaken voor boutbreuk (foto's 4240 en 8465 uit [4]).

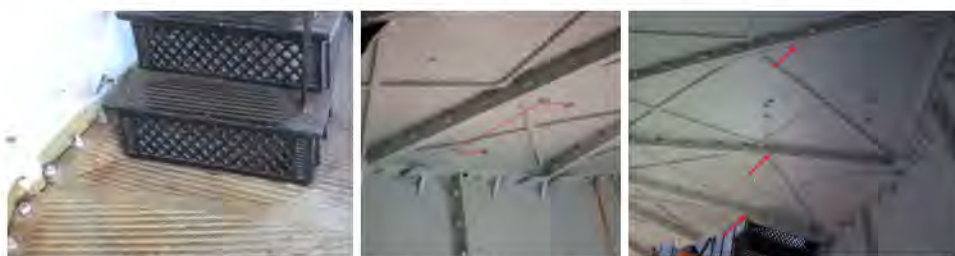
- Scheuren dwars door de vloerpanelen, Figuur D 5. De meest waarschijnlijke oorzaak voor de meeste van deze scheuren is spanningsconcentratie door de afsteuning van de trapbomen (via bouten in het vrije veld van de vloeren en bij de trapgaten). Bij belasting door personen ontstaan hier hoge piekspanningen. De licht (lees: zwak) uitgevoerde vloeren en de breukgevoeligheid van het materiaal hebben daar gezorgd voor scheuren; met moderne constructiematerialen treedt in een dergelijk geval lokaal enige plasticiteit op, wat geen nadelig effect heeft op de draagkracht. Het toegepaste materiaal heeft deze mogelijkheid niet. Figuur D 6 toont aan dat niet alle scheuren vanuit trapgaten zijn ontstaan, maar spanningsconcentraties lijken in alle gevallen doorslaggevend. Voor belasting door personen geldt dat de toren voor 1999 enige tijd is opgesteld voor het publiek [17]. Dit kan verklaren waarom er niet eerder scheurvorming is opgetreden. Alternatief kunnen windbelasting of temperatuurverschillen tussen schacht en trap zorgen voor een opgedrongen vervorming, waartegen de vloeren niet bestand zijn.

Figuur D 5 Voorbeelden van scheuren dwars door de vloerpanelen (foto's uit [8]).

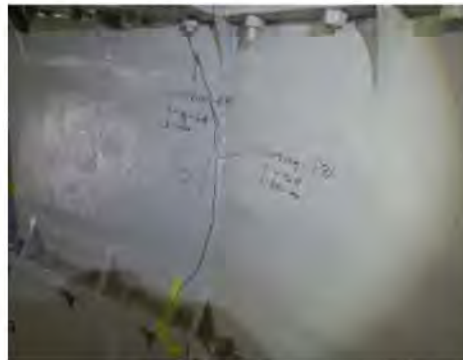
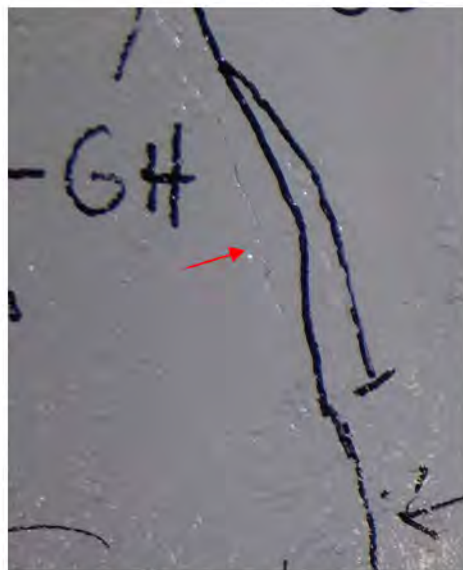
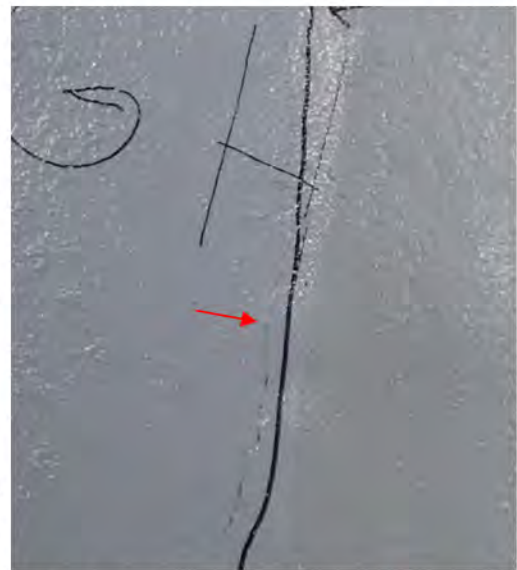
Nebest heeft de foto's van de inspectie [4] aan ons verstrekt. We hebben de foto's van de scheuren in de lijven in detail bekeken. Een aantal foto's geven sterke aanwijzingen dat de conservering aan de binnenzijde van de schacht over de bestaande scheur is aangebracht, Figuur D 11 voor enkele voorbeelden. Dit geldt onder andere voor de grootste scheur met code 3/4/GH. Bijkomend meent [H] dat hij deze scheur eerder heeft gezien.

Figuur D 11 Foto's van scheuren met sterke aanwijzing van conservering over de scheur (bovenste foto uit [3], overige foto's 9117, 9118 en 9119 uit [4]).

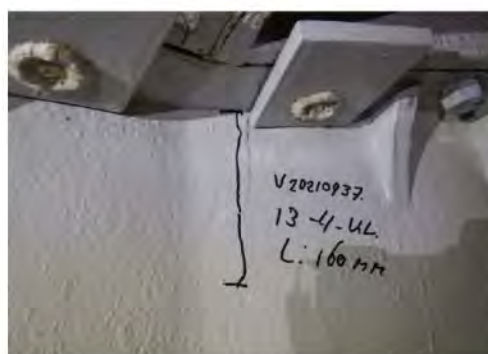
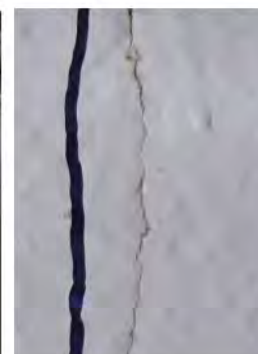
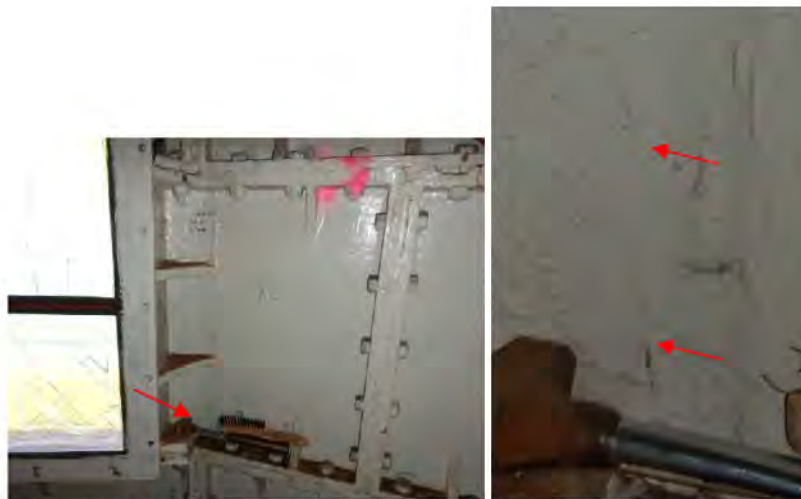
Daarnaast zijn er veel foto's van scheuren in de lijven waarbij we het waarschijnlijk achten dat de conservering over de scheuren is aangebracht, Figuur D 12, maar de foto's geven geen uitsluiting. Voor de bovenste foto van deze figuur geldt dat de scheur in dit geval niet kan zijn ontstaan door het aanlassen van de plaatjes voor de vloerondersteuning. Voor zover bekend dateert de meest recente vernieuwing van de conservering uit 1999. Dit betekent dat deze scheuren al meer dan twee decennia oud zijn. Niet uitgesloten is dat (een aantal van) deze scheuren al vanaf de bouw aanwezig zijn (is).

Figuur D 12 Foto's van scheuren met waarschijnlijk conservering over de scheur (foto's 8467 (2x) 7131 (2x) 4191, 4190, 8796 (2x), 7081 (2x) uit [4]).

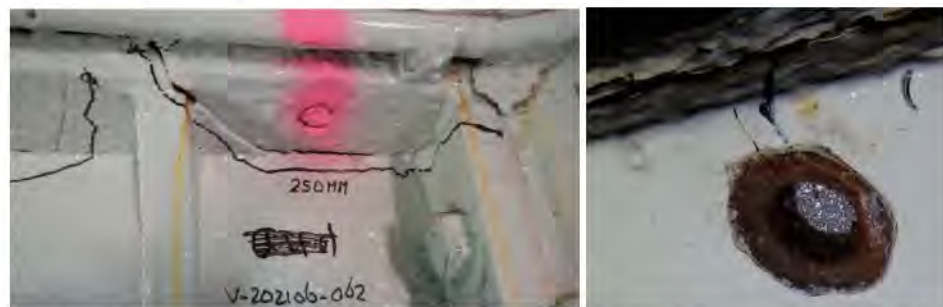
Ook in de flenzen komen scheuren voor waarover de conservering is aangebracht. Dit is op veel foto's van uitgebroken stukken flens zichtbaar, zie Figuur D 14 links. Dit zijn schades met de eerder genoemde oorzaken (paragraaf D.2): corrosie van het contactvlak bij de boutkop of -moer, uitzetten van de ijzercementvoeg, of opgetreden tijdens de bouwperiode.

Er zijn echter ook veel scheuren in de flens waarbij de scheur zich scherp aftekent in de conservering. Voor deze scheuren is het waarschijnlijk dat ze zijn ontstaan na het aanbrengen van de conservering (dus ergens in de afgelopen twee decennia). Dit zijn voornamelijk scheuren tussen het boutgat en de flenstip, zie Figuur D 14 rechts, waarvoor de door ons als meest aannemelijk aangemerkte oorzaak is het corroderen van de boutsteel. Wanneer de omstandigheden voor corrosie niet weggenomen worden, zal met name dit schadeproces doorgaan. Dit zijn scheuren die bij doorgaande corrosie ook aan de achterzijde kunnen scheuren in de flens en vervolgens in het lijf. Daarnaast zijn er relatief recent gebroken bouten (met glinsterend breukoppervlak) zichtbaar op de foto's.

Figuur D 14 Foto's van de scheuren met schade aan de conservering (links, foto 6855 uit [4]) en zonder schade aan de conservering (rechts, foto 4149 uit [4]).
