Onderwerp: 42212 Scheuren Lange Jaap

- betreft grote gietijzeren (1865) vuurtoren Kijkduin bij Den Helder (sheet 1)
- rijksmonument
- al decennia scheurvorming in vloeren (niet nodig voor constructieve veiligheid toren)
- sinds enkele jaren sterk progressieve beginnende scheurvorming in wanden als gevolg van lekkende voegen met voegzwellling (sheet 6)

Vuurtoren Lange Jaap Kijkduin, Den Helder

Onderzoeksrapport
Scheurvorming vloeren

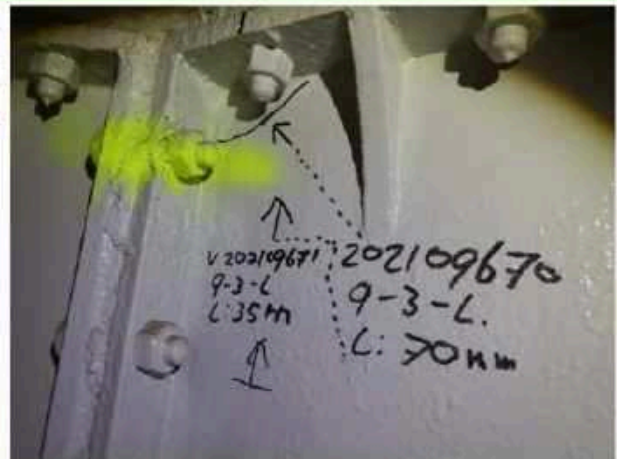
8769

Volgnr. : 670
 Paneel : Verdieping 9, ring 3, paneel L
 Onderdeel : Gevelement
 Gebrek : Scheur alleen in het lijf
 Locatie : Paneel
 Omvang : 70 mm
 Opmerkingen : Geen

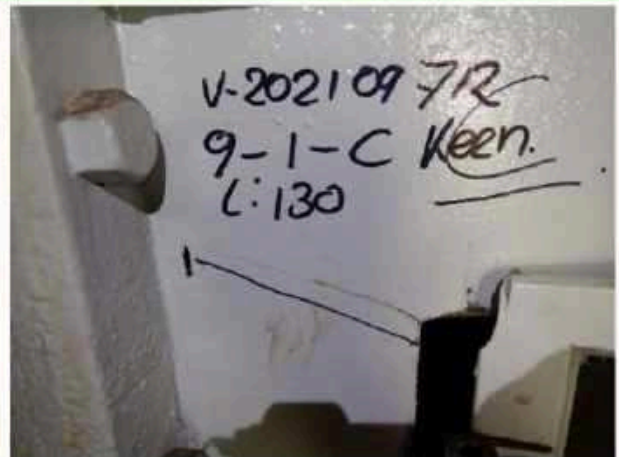
8859

Volgnr.	: 712
Paneel	: Verdieping 9, ring 1, paneel C
Onderdeel	: Kern
Gebrek	: Scheur alleen in het lijf
Locatie	: Paneel
Omvang	: 130 mm
Opmerkingen	: Bij deurtje

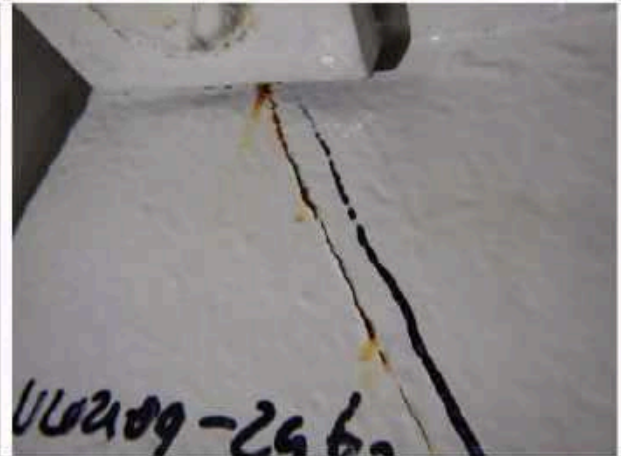
4820

Volgnr.	: 2463
Paneel	: Verdieping 6, ring 4, paneel HI
Onderdeel	: Gevelement
Gebrek	: Scheur van de flens naar het lijf
Locatie	: Boven midden
Omvang	: 110 mm
Opmerkingen	: Geen

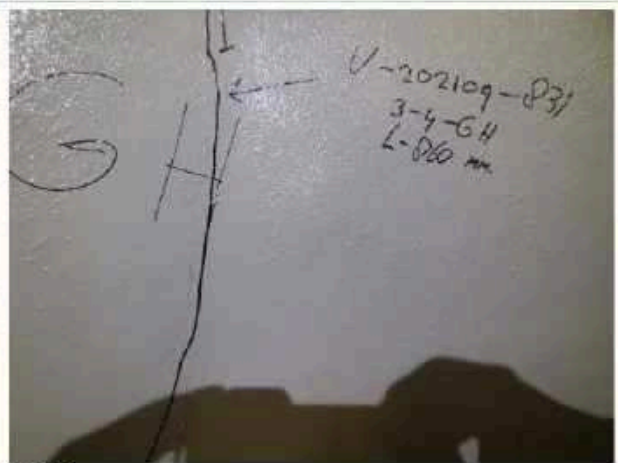
9118

Volgnr.	: 831
Paneel	: Verdieping 3, ring 4, paneel GH
Onderdeel	: Gevelement
Gebrek	: Scheur alleen in het lijf
Locatie	: Paneel
Omvang	: 860 mm
Opmerkingen	: Geen

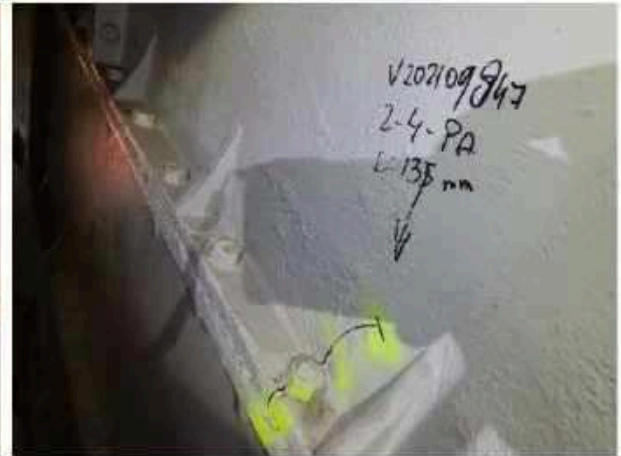
9149

Volgnr.	: 847
Paneel	: Verdieping 2, ring 4, paneel PA
Onderdeel	: Gevelement
Gebrek	: Scheur van boutgat naar de rand van de flens
Locatie	:
Omvang	: 135 mm
Opmerkingen	: Loopt door in paneel

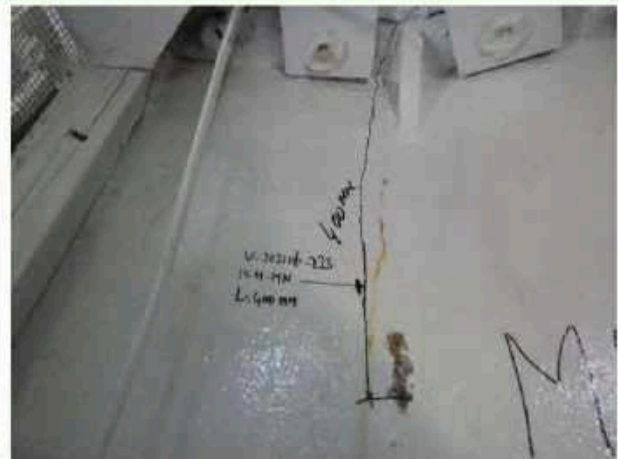
7130

Volgnr.	: 223
Paneel	: Verdieping 15, ring 4, paneel MN
Onderdeel	: Gevelement
Gebrek	: Scheur van de flens naar het lijf
Locatie	: Links boven
Omvang	: 400 mm
Opmerkingen	: Geen

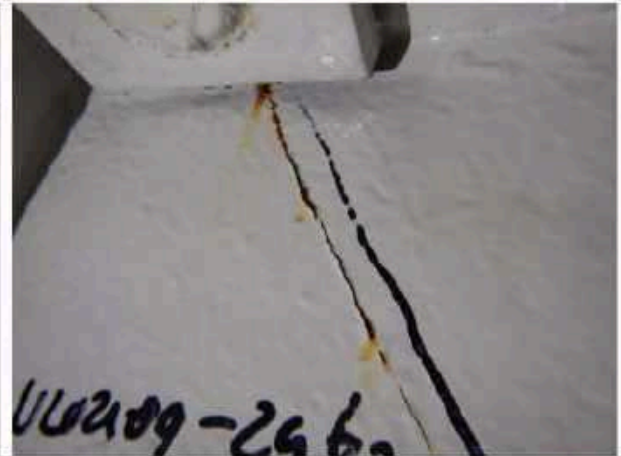
4820

Volgnr.	: 2463
Paneel	: Verdieping 6, ring 4, paneel HI
Onderdeel	: Gevelement
Gebrek	: Scheur van de flens naar het lijf
Locatie	: Boven midden
Omvang	: 110 mm
Opmerkingen	: Geen

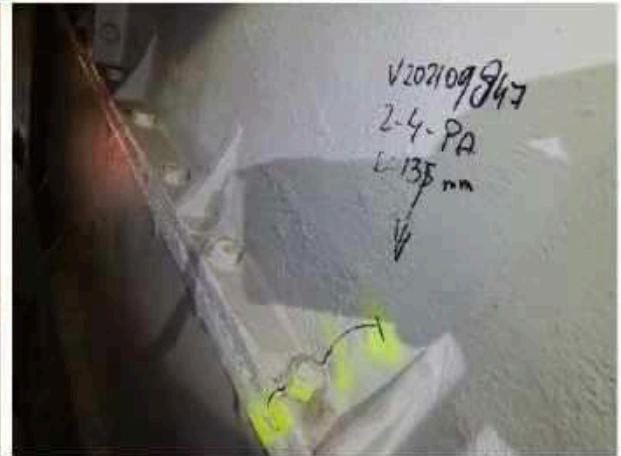
9149

Volgnr.	: 847
Paneel	: Verdieping 2, ring 4, paneel PA
Onderdeel	: Gevelement
Gebrek	: Scheur van boutgat naar de rand van de flens
Locatie	:
Omvang	: 135 mm
Opmerkingen	: Loopt door in paneel

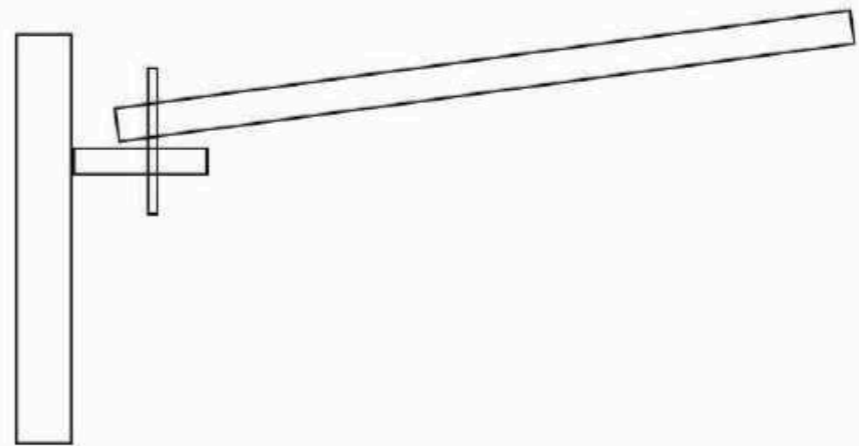
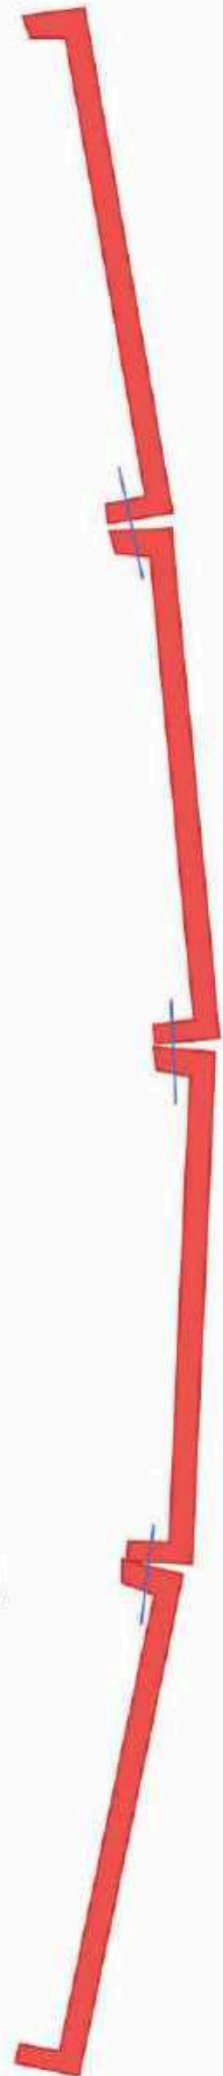
verticale scheur

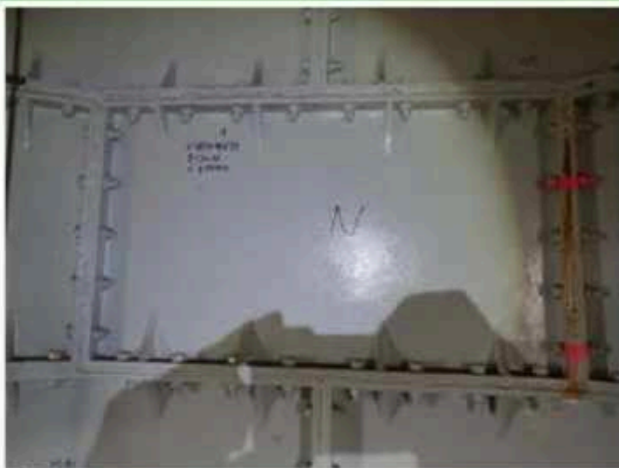
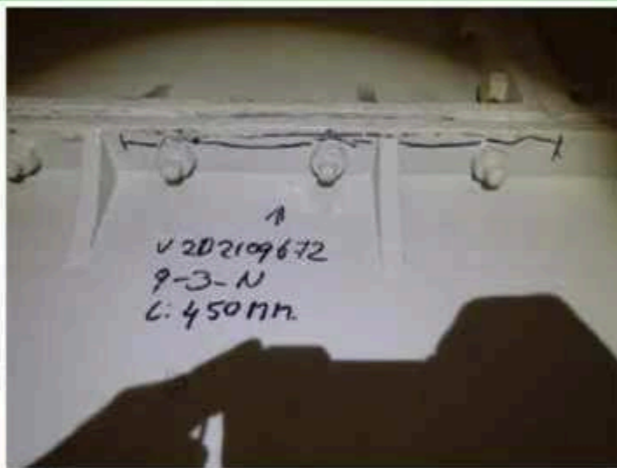
8773
8774

Gebrek : V-202109-672
 Paneel : Verdieping 9, ring 3, paneel N
 Onderdeel : Gevelement
 Gebrek(en) : Scheur alleen in de flens
 Locatie : Boven
 Omvang : 450 mm
 Opmerkingen : Geen

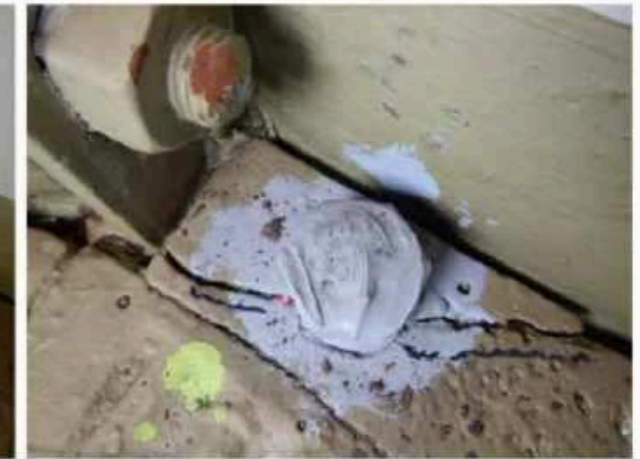
4708
4709

Gebrek : V-202109-2408
 Paneel : Verdieping 8, ring , paneel D
 Onderdeel : Vloer
 Gebrek(en) : Scheur alleen in de flens & Scheur van boutgat naar de rand van de flens
 Locatie : Begin flens
 Omvang : 140 mm
 Opmerkingen : Geen

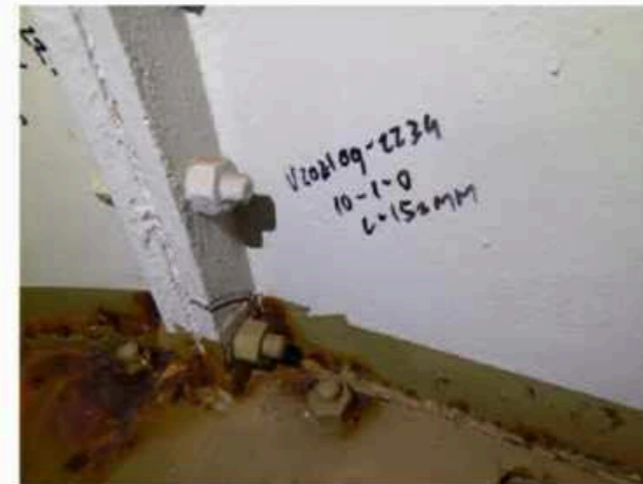
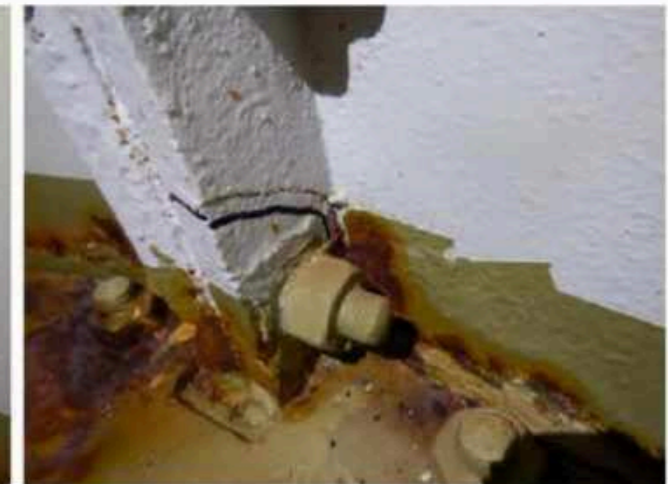
4355
4356

Gebrek : V-202109-2234
 Paneel : Verdieping 10, ring 1, paneel O
 Onderdeel : Gevelement
 Gebrek(en) : Scheur alleen in de flens
 Locatie : Tussen Bout 9 en 10 van N
 Omvang : 150 mm
 Opmerkingen : Geen
