Onderwerp: stopaq Lange Jaap voornemen

Onderwerp: 42212 Scheuren Lange Jaap

- betreft grote grietijzeren (1865) vuurtoren Kijkduin bij Den Helder (sheet 1)
- rijksmonument
- al decennia scheurvorming in vloeren (niet nodig voor constructieve veiligheid toren)
- sinds enkele jaren sterk progressieve beginnende scheurvorming in wanden als gevolg van lekkende voegen met voegzwellling (sheet 6)

Onderzoeksrapport
Scheurvorming vloeren

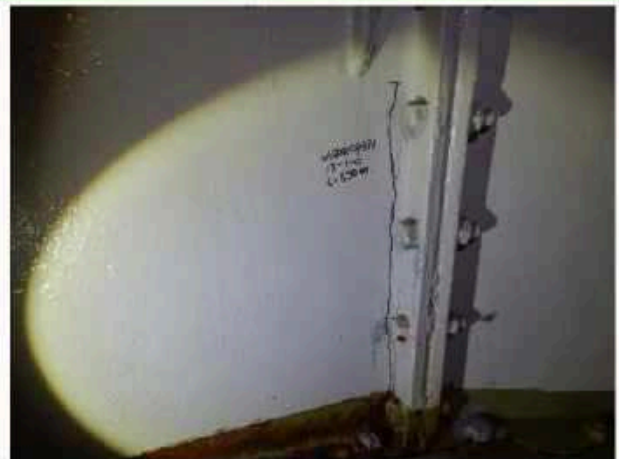
8313

Volgnr. : 471
Paneel : Verdieping 13, ring 1, paneel C
Onderdeel : Gevelement
Gebrek : Scheur van de flens naar het lijf
Locatie : Rechts
Omvang : 530 mm
Opmerkingen : Geen

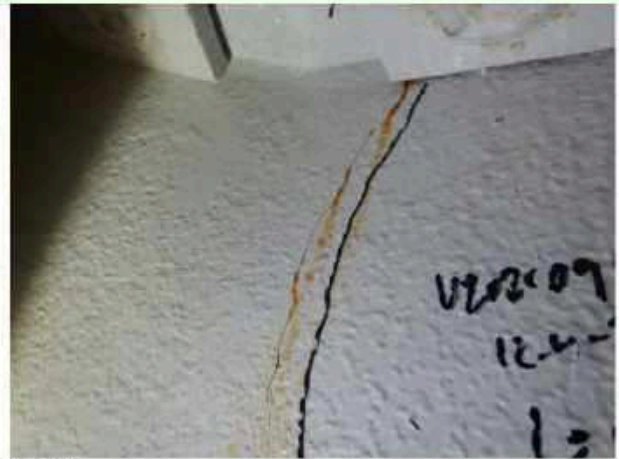
4206

Volgnr. : 2163
Paneel : Verdieping 12, ring 4, paneel IJ
Onderdeel : Gevelement
Gebrek : Scheur van de flens naar het lijf
Locatie : Bout 1 van (13)J
Omvang : 200 mm
Opmerkingen : Geen

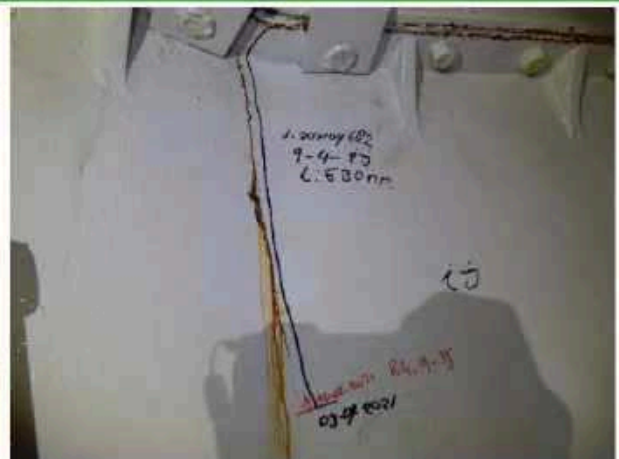
8795

Volgnr. : 682
Paneel : Verdieping 9, ring 4, paneel IJ
Onderdeel : Gevelement
Gebrek : Scheur van de flens naar het lijf
Locatie : Paneel
Omvang : 530 mm
Opmerkingen : Loopt door in paneel

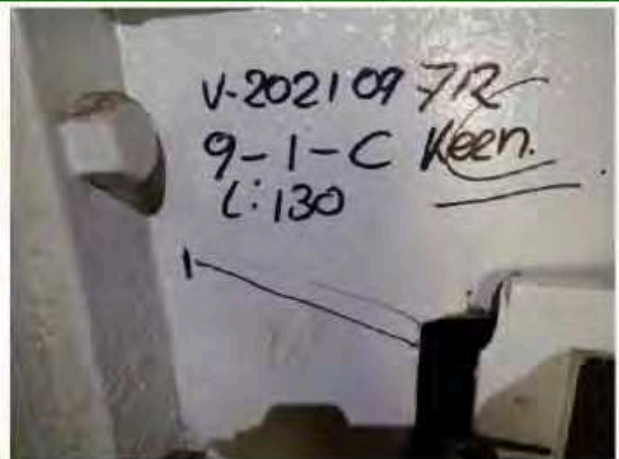
8859

Volgnr.	: 712
Paneel	: Verdieping 9, ring 1, paneel C
Onderdeel	: Kern
Gebrek	: Scheur alleen in het lijf
Locatie	: Paneel
Omvang	: 130 mm
Opmerkingen	: Bij deurtje

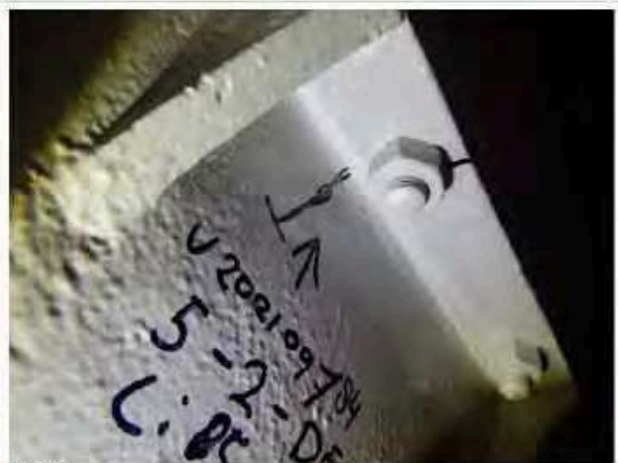
9017

Volgnr.	: 784
Paneel	: Verdieping 5, ring 2, paneel DE
Onderdeel	: Gevelement
Gebrek	: Scheur van de flens naar het lijf
Locatie	: Boven
Omvang	: 65 mm
Opmerkingen	: Via boutgaten

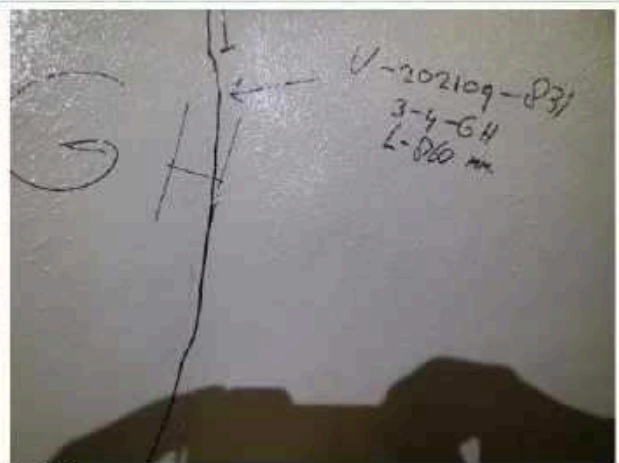
9118

Volgnr.	: 831
Paneel	: Verdieping 3, ring 4, paneel GH
Onderdeel	: Gevelement
Gebrek	: Scheur alleen in het lijf
Locatie	: Paneel
Omvang	: 860 mm
Opmerkingen	: Geen

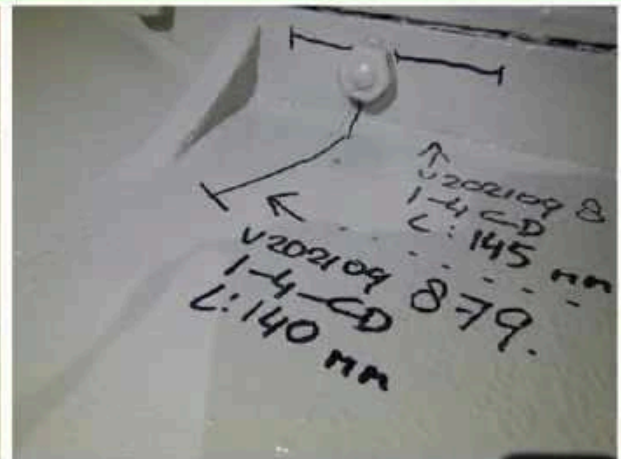
9224

Volgnr.	: 879
Paneel	: Verdieping 1, ring 4, paneel CD
Onderdeel	: Gevelement
Gebrek	: Scheur van de flens naar het lijf
Locatie	: Paneel
Omvang	: 140 mm
Opmerkingen	: Geen

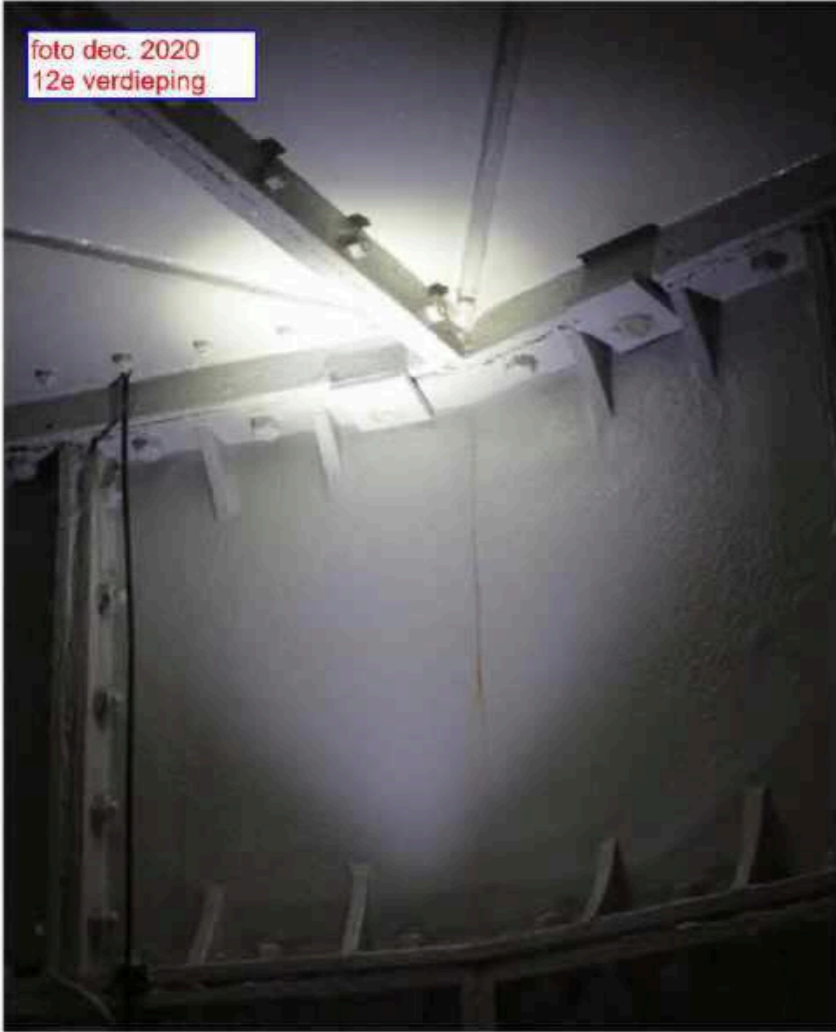
Scheur in bovenhoek

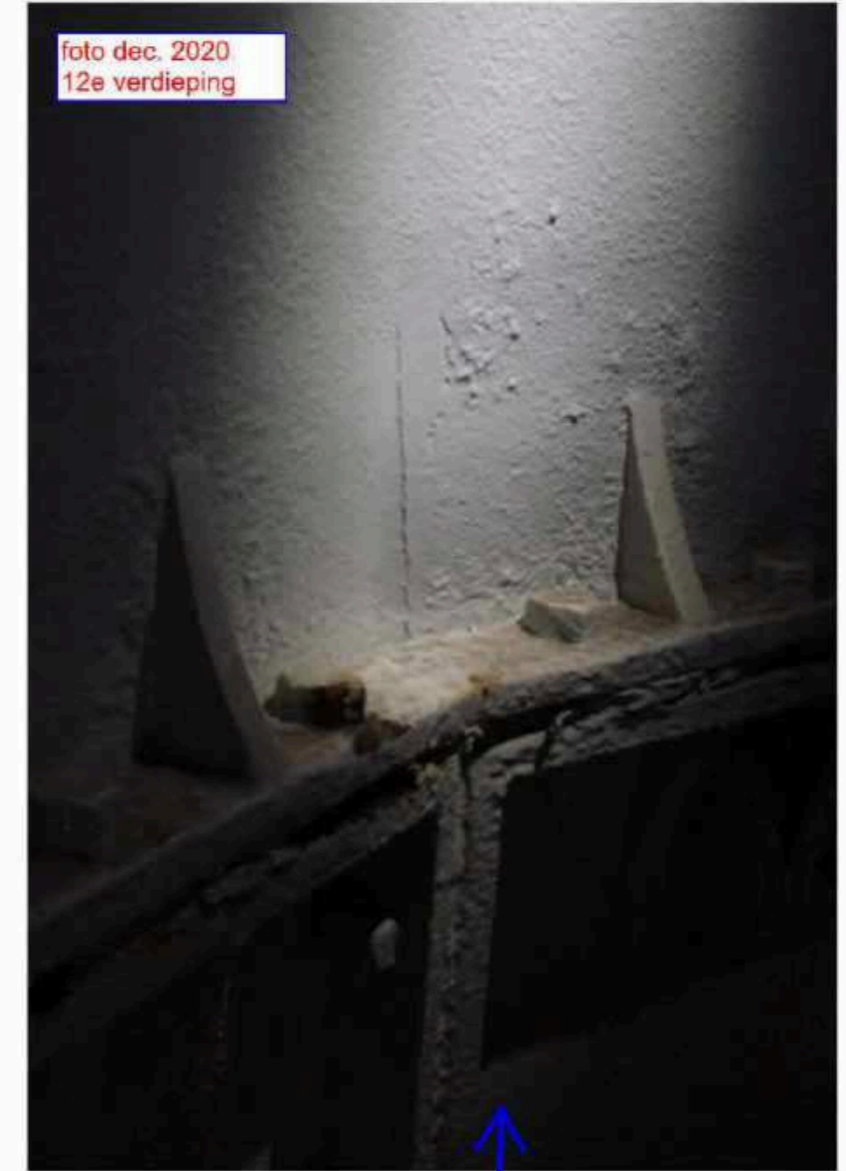
foto dec. 2020
12e verdieping

Verticale scheur in wand

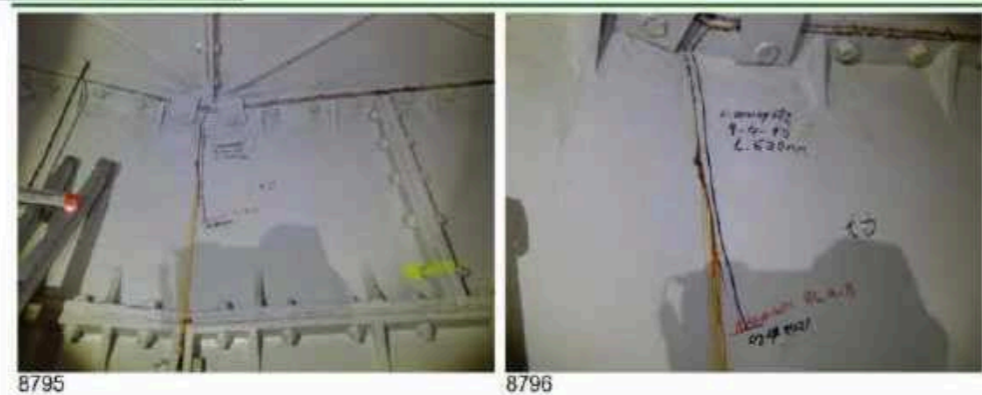
Gebrek	: V-202109-682	KRITISCHE SCHEUR
Paneel	: Verdieping 9, ring 4, paneel IJ	
Onderdeel	: Gevelement	
Gebrek(en)	: Scheur van de flens naar het lijf	
Locatie	: Paneel	
Omvang	: 530 mm	
Opmerkingen	: Loopt door in paneel

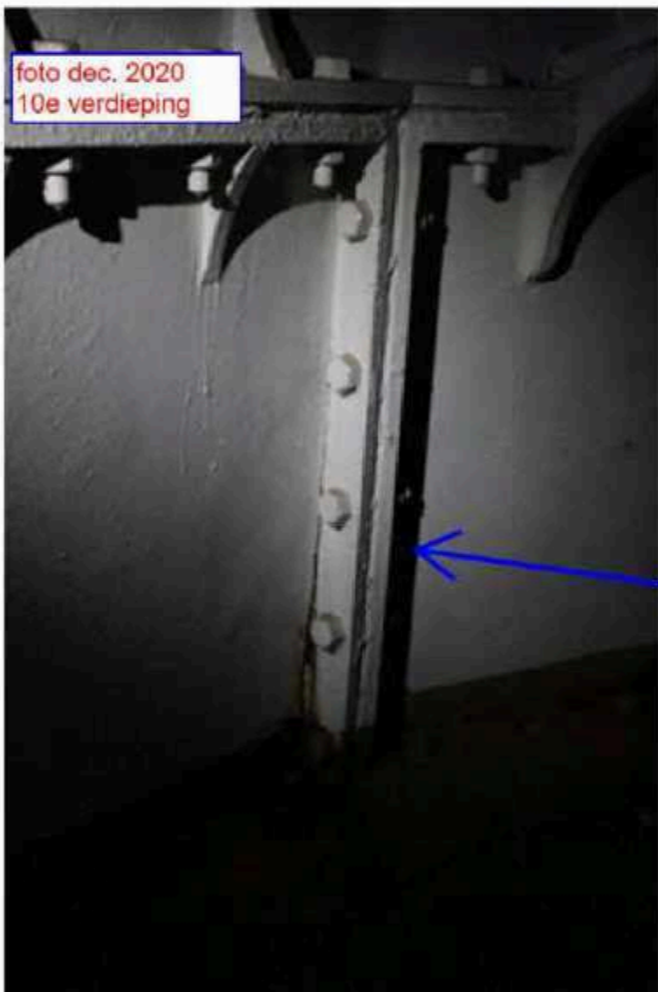
Gebrek	: V-202109-2230
Paneel	: Verdieping 10, ring 1, paneel N
Onderdeel	: Gevelement
Gebrek(en)	: Scheur alleen in de flens & Corrosie(sporen)
Locatie	: Rechts, Hoek van de flens
Omvang	: 540 mm
Opmerkingen	: Geen

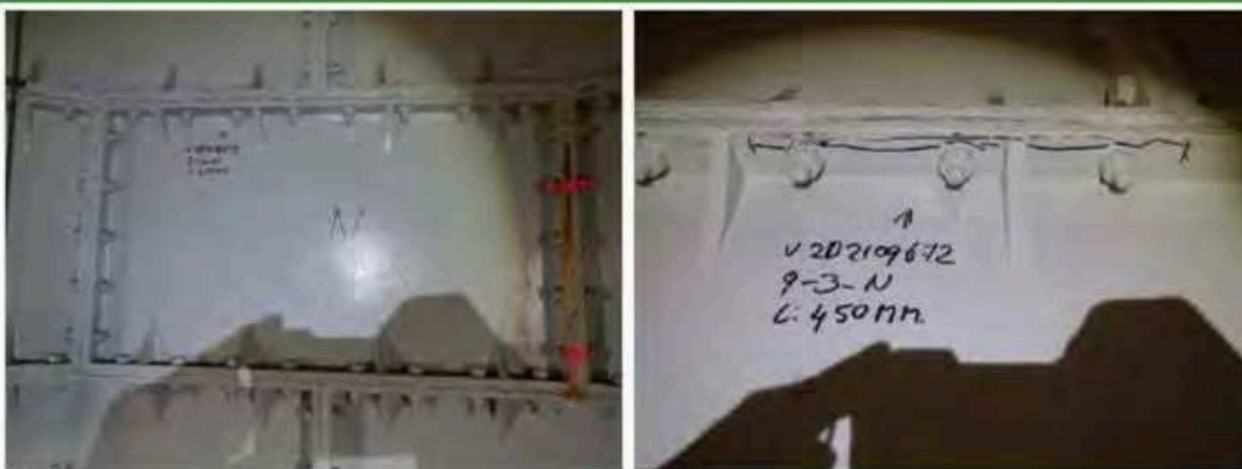
8773
8774

Gebrek : V-202109-672
 Paneel : Verdieping 9, ring 3, paneel N
 Onderdeel : Gevelement
 Gebrek(en) : Scheur alleen in de flens
 Locatie : Boven
 Omvang : 450 mm
 Opmerkingen : Geen

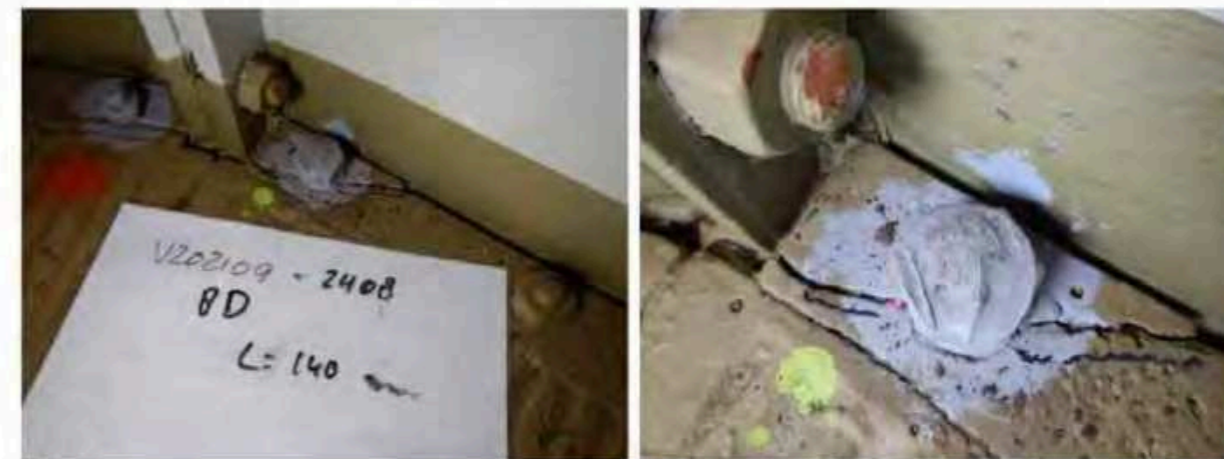
4708
4709

Gebrek : V-202109-2408
 Paneel : Verdieping 8, ring , paneel D
 Onderdeel : Vloer
 Gebrek(en) : Scheur alleen in de flens & Scheur van boutgat naar de rand van de flens
 Locatie : Begin flens
 Omvang : 140 mm
 Opmerkingen : Geen

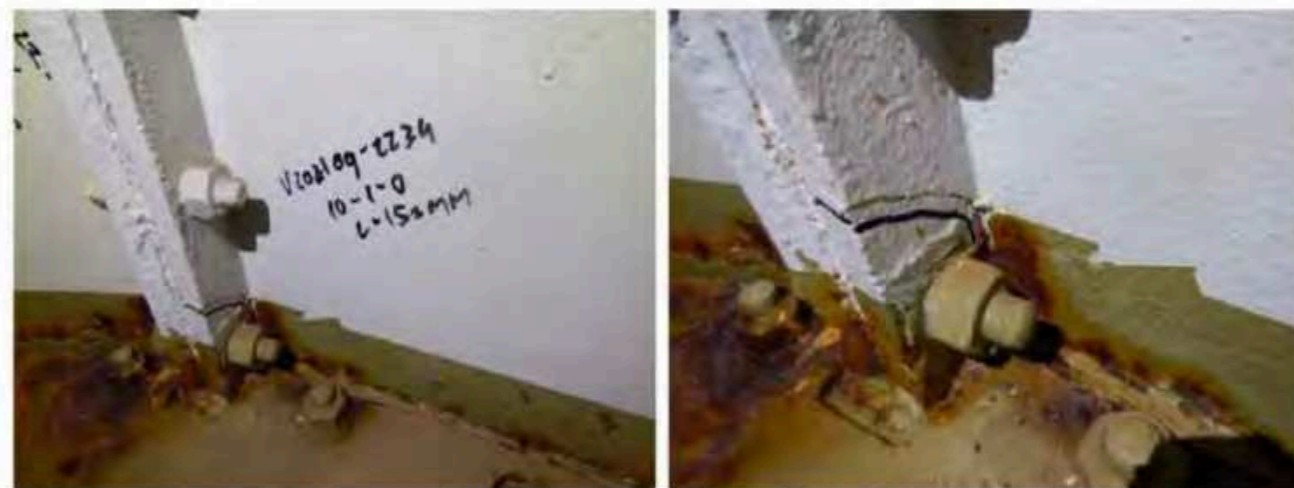
4355
4356

Gebrek : V-202109-2234
 Paneel : Verdieping 10, ring 1, paneel O
 Onderdeel : Gevelement
 Gebrek(en) : Scheur alleen in de flens
 Locatie : Tussen Bout 9 en 10 van N
 Omvang : 150 mm
 Opmerkingen : Geen

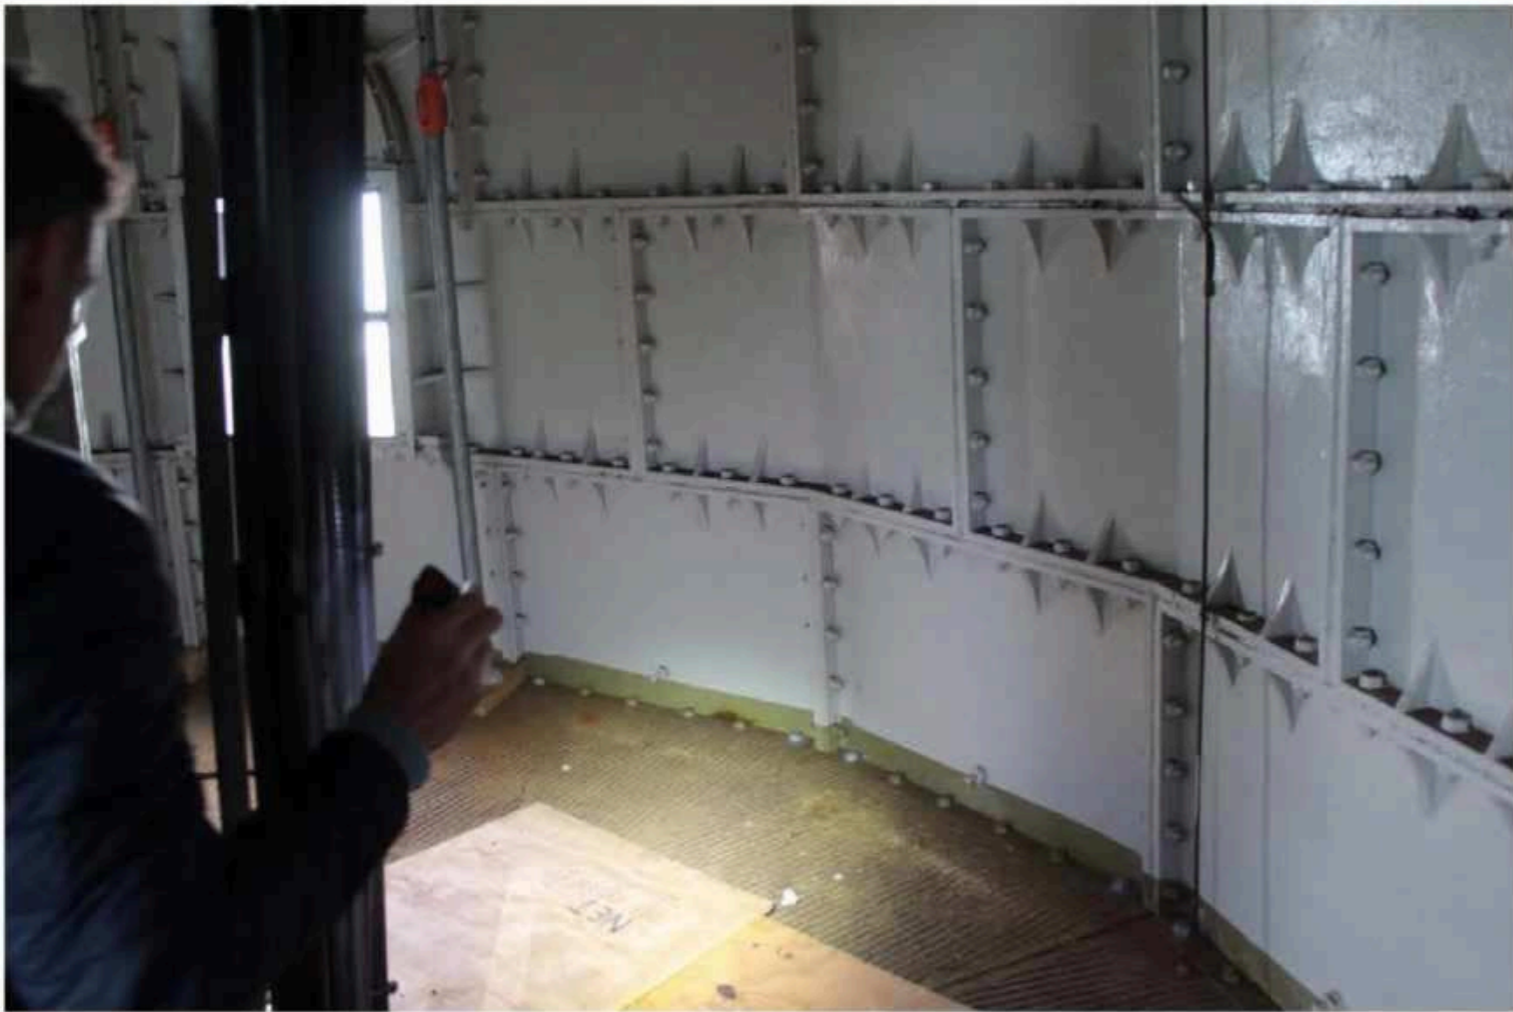
Veel gebroken bouten in buitenwand, in sommige panelen is zeker de helft gebroken.

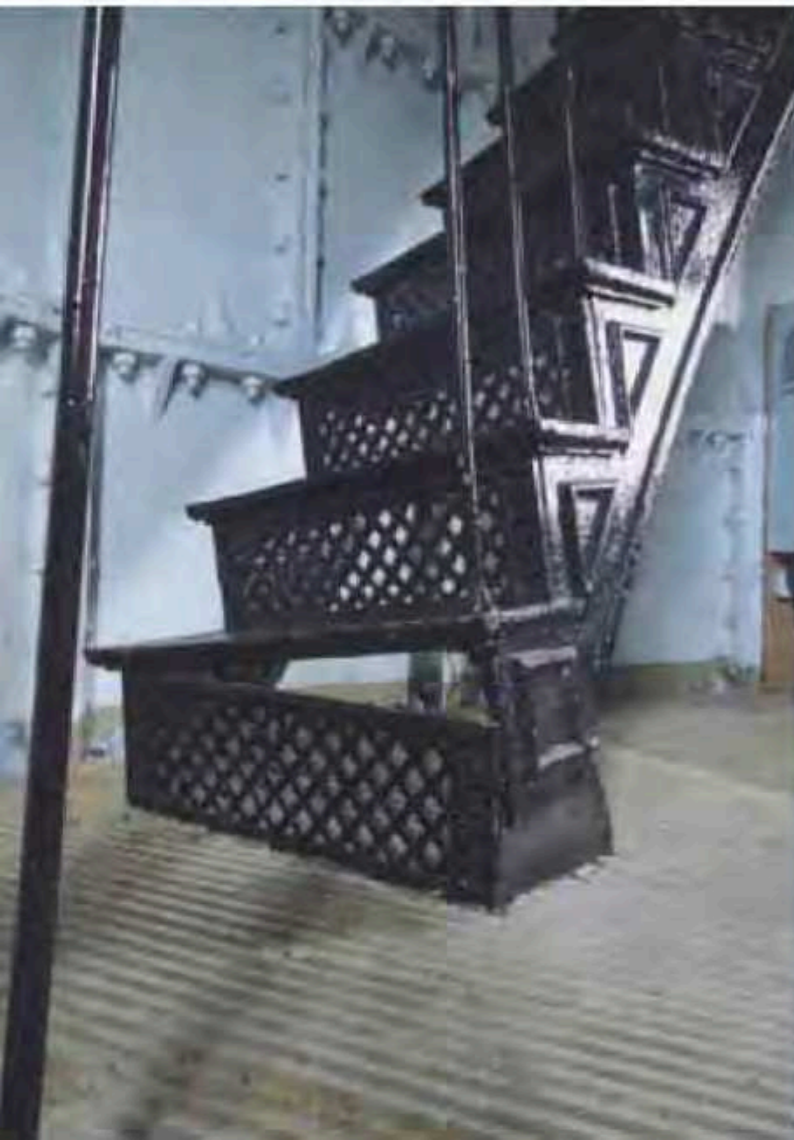
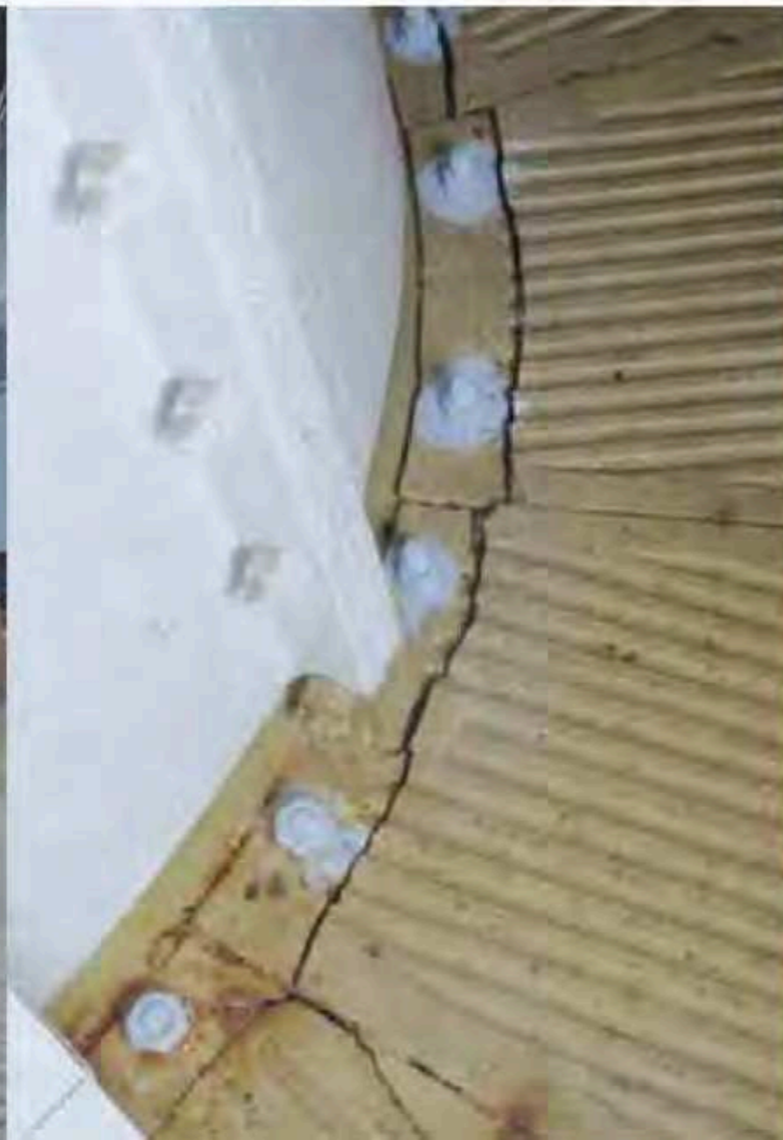
In veel vloerdelen zijn deze tangentiële scheuren vlak langs de binnenschacht te zien. Dit duidt op belasting door wind en verschillen in uitzetting door temperatuurverschillen. Foto EvdW.
