TNO-rapport**TNO 2022 R10790 / SEC rapport 22.04.001****Herbeoordeling gebiedsverbod rond vuurtoren
Lange Jaap**

Datum	29 april 2022
Auteur(s)	[REDACTED] (TNO) [REDACTED] (Spelt Engineering & Contracting BV)
Exemplaarnummer	
Oplage	
Aantal pagina's	15 (incl. bijlagen)
Aantal bijlagen	
Opdrachtgever	Rijkswaterstaat
Projectnaam	Lange Jaap - deel 3
Projectnummer	TNO 060.53045, SEC 22.04.001

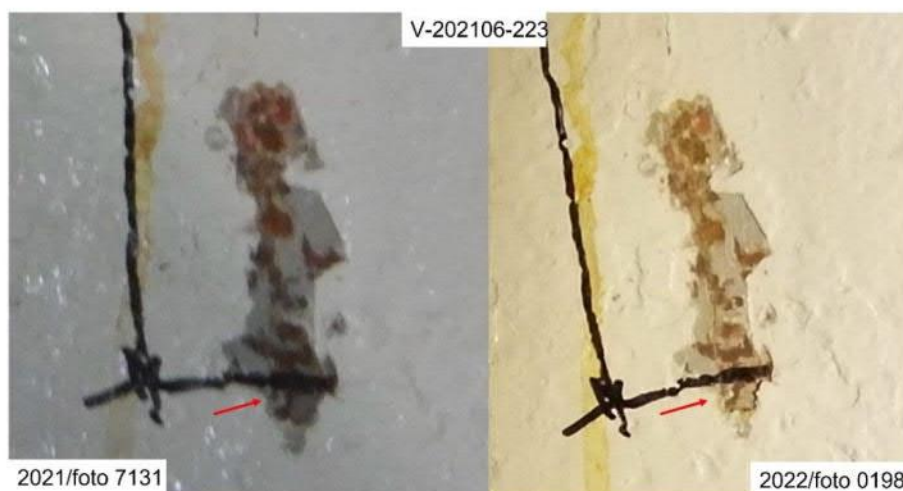
- Schade V-202106-223: Ten aanzien van deze scheur heeft Nebest aangegeven dat de geschatte groei ligt tussen 0-5 mm. SEC/TNO is van oordeel dat de foto's van de nulinspectie en van de drone-inspectie onvoldoende duidelijk van elkaar verschillen om te kunnen concluderen dat er sprake is van scheurgroei (figuur 2.1).
- Schade V-202109-529: Ten aanzien van deze scheur heeft Nebest aangegeven dat de geschatte groei ligt tussen 0-35 mm. SEC/TNO is van oordeel dat er geen sprake is van scheurgroei. De door Nebest aangegeven verlenging van de scheur, ten opzichte van de aftekening op het oppervlak, was reeds te zien op de foto die tijdens de nulopname is genomen (figuur 2.2).

Figuur 2.1: Schade V-202106-223; foto van nulopname (links) en van drone-inspectie (rechts)

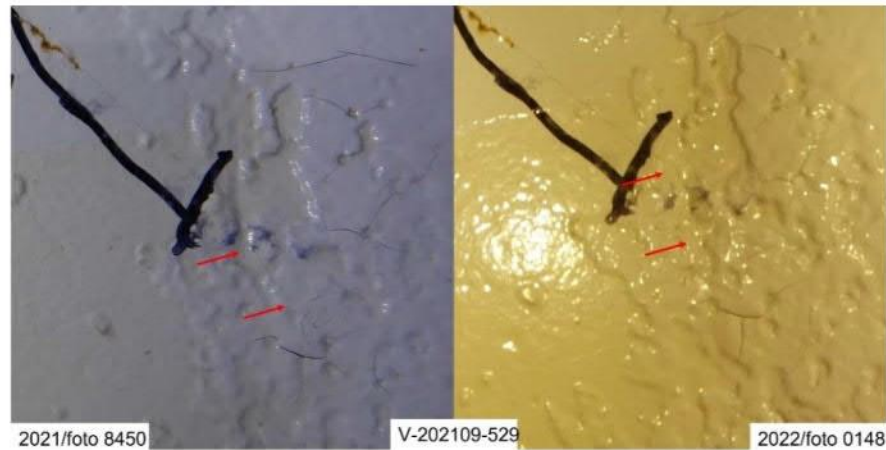
Figuur 2.2: Schade V-202109-529; foto van nulopname (links) en van drone-inspectie (rechts)

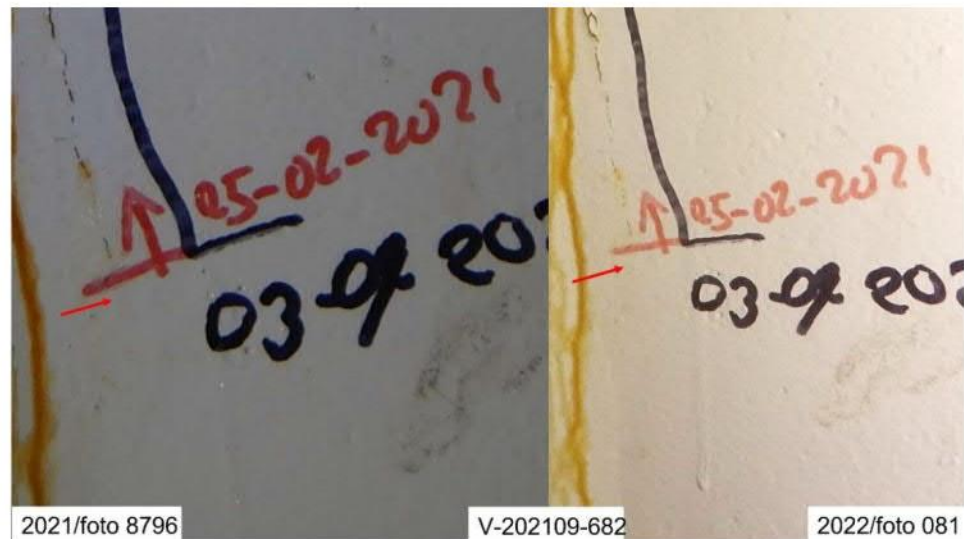
- Schade V-202109-682: Ten aanzien van deze scheur heeft Nebest aangegeven dat de geschatte groei ligt tussen 0-5 mm. SEC/TNO is van oordeel dat de foto's van de nulinspectie en van de drone-inspectie onvoldoende duidelijk van elkaar verschillen om te kunnen concluderen dat er sprake is van scheurgroei (figuur 2.3).

Figuur 2.3: Schade V-202109-682; foto van nulopname (links) en van drone-inspectie (rechts)

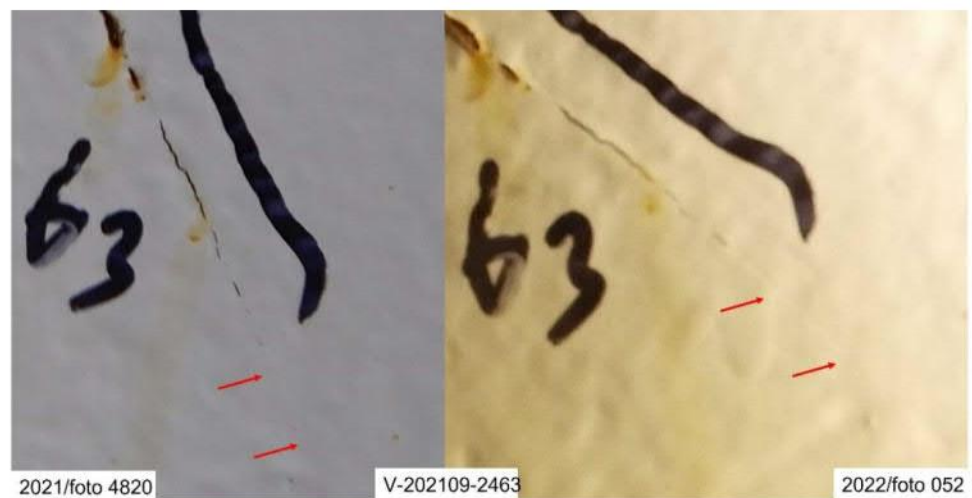
- Schade V-202109-2463: Ten aanzien van deze scheur heeft Nebest aangegeven dat de geschatte groei ligt tussen 0-5 mm. SEC/TNO is van oordeel dat er geen sprake is van scheurgroei. De door Nebest aangegeven verlenging van de scheur, ten opzichte van de aftekening op het oppervlak, was reeds te zien op de foto die tijdens de nulopname is genomen (figuur 2.4).

Figuur 2.4: Schade V-202109-2463; foto van nulopname (links) en van drone-inspectie (rechts)

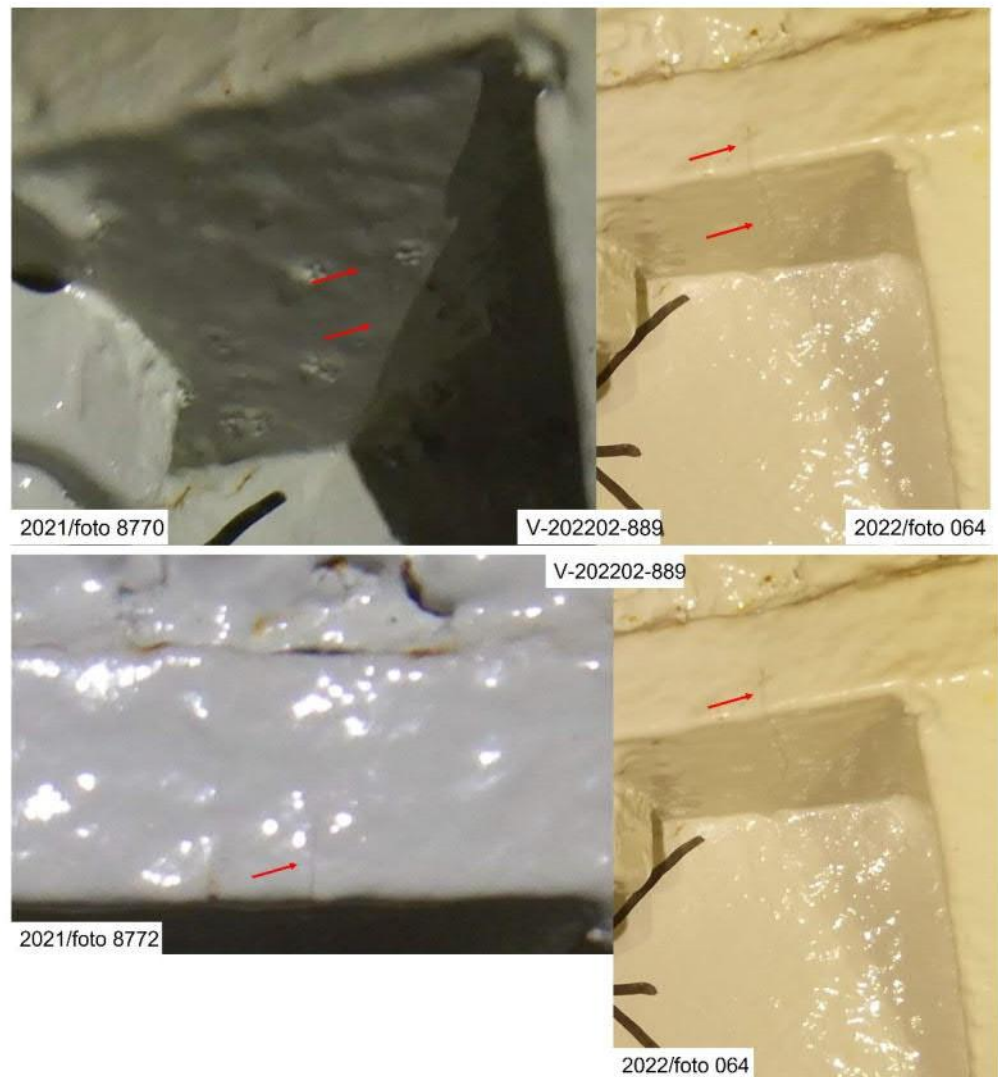
- Schade V-202202-889: Ten aanzien van deze scheur heeft Nebest aangegeven dat deze 70 mm is gegroeid. SEC/TNO is van oordeel dat er geen sprake is van scheurgroei. Door Nebest is aangegeven deze scheur een nieuwe schade betreft naast een bestaande schade. Echter, de betreffende scheur was al zichtbaar op foto's van de nulopname en was ten tijde van de drone-inspectie niet langer geworden (figuur 2.5).

Figuur 2.5: Schade V-202109-; foto van nulopname (links) en van drone-inspectie (rechts)

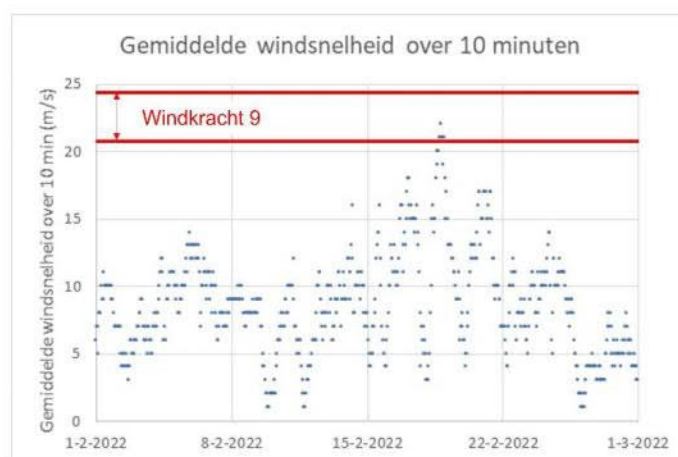
In aanvulling op het voorgaande geldt dat recent, op 18 februari 2022, daadwerkelijk sprake is geweest van een storm met windkracht 9 (figuur 4.1). De vuurtoren heeft deze storm doorstaan.

Figuur 4.1: Windsnelheid weerstation De Kooy; gemiddeld over de laatste 10 minuten van het afgelopen uur (bron: KNMI)

Op basis van het bovenstaande adviseert SEC/TNO om het gebiedsverbod op te heffen, met uitzondering voor de perioden waarin sprake is van windkracht 9 of hoger. Voor de perioden waarin sprake is van een windkracht 9 of hoger, wordt geadviseerd om een tijdelijk gebiedsverbod in te stellen. Voor de weg die aan de noordwestzijde langs de vuurtoren loopt, geldt deze voorwaarde enkel voor wind uit oostelijke richtingen, met als veilige grens een richting tussen 30 en 210 graden.
