ONDERZOEKSRaad
VOOR VEILIGHEID

Viskotter zinkt door falend lenspompstelsel

Lessen uit het voorval met de UK-160
Riemda, 23 december 2020

Den Haag, mei 2022

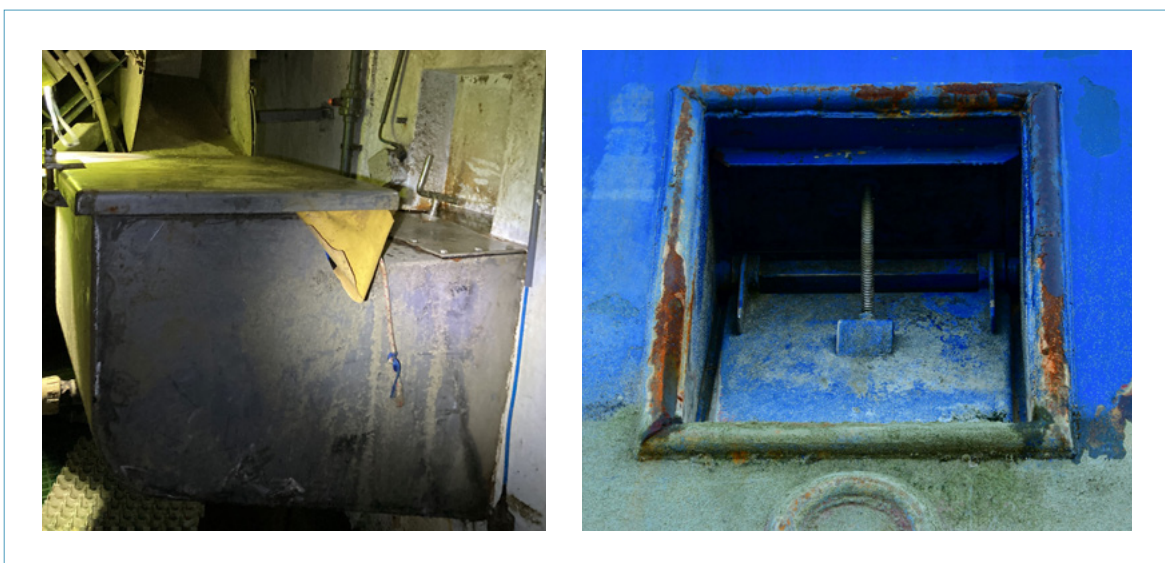
Figuur 4: Visafvalstortkoker – zijaanzicht.

Doordat de slagzij bleef toenemen, sloeg het water steeds vaker tegen de opstaande wand van de visafvalstortkoker (zie figuur 4). Af en toe kwam er water over de rand van de stortkoker naar binnen in het visverwerkingscompartment. In een poging om het water zoveel mogelijk buiten het schip te houden, ging een matroos rond 17.40 uur naar beneden om het afsluitluik van de visafvalstortkoker alsnog te sluiten (zie figuur 4 en 5). Dit luik stond nog open aangezien het enkel afgesloten werd in de vaart tussen de haven en de visgronden. Tijdens het afsluiten van de koker stond de matroos tot aan zijn middel in het water.

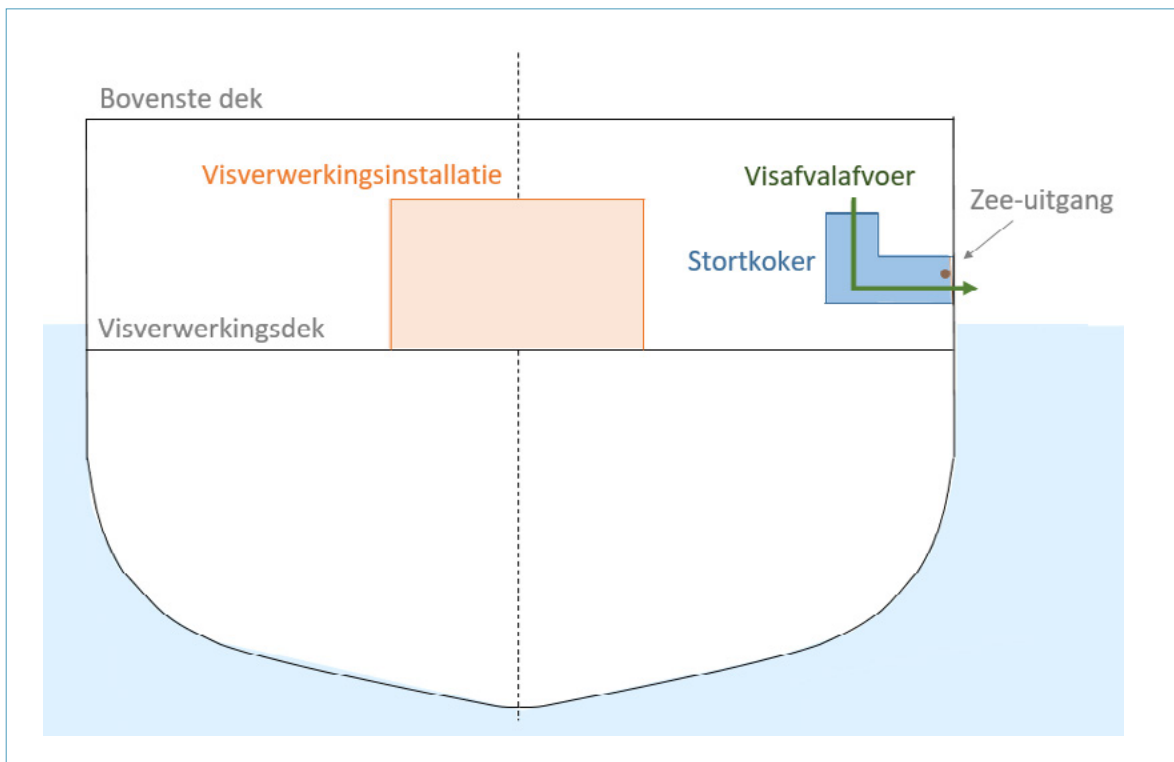
Figuur 16: Doorsnede visverwerkingsdek – stortkoker.

De visafvalstortkoker (zie figuur 4) bevond zich aan de stuurboordkant van het visverwerkingsdek (zie figuur 16). De uitgang van deze stortkoker (zie figuur 5) kwam een halve meter boven de waterlijn uit. De lay-out was dusdanig dat het zeewater niet zomaar naar binnen kon stromen. Bij slecht weer of tijdens de transit tussen haven en visgronden werd deze koker afgesloten door middel van een handmatig dicht te draaien klep.

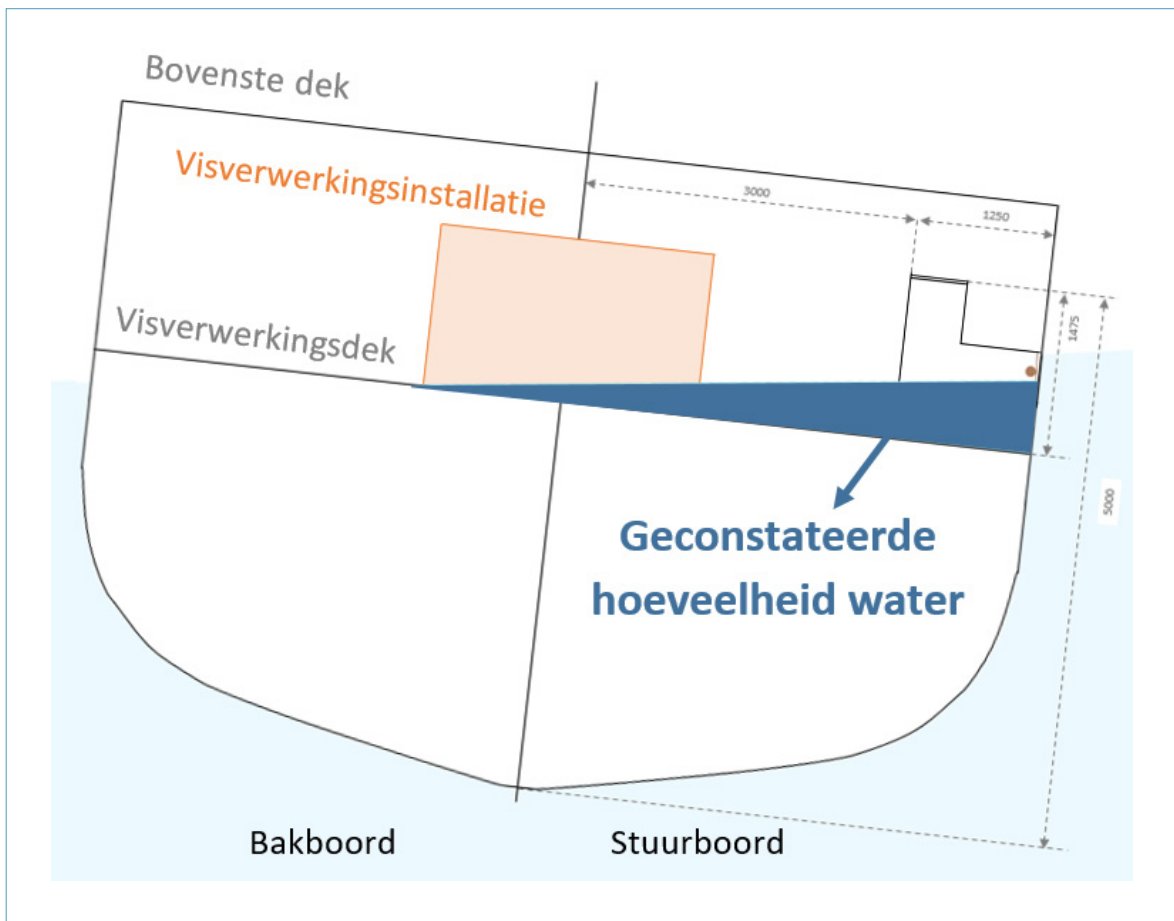
Figuur 17: Dwarsdoorsnede visverwerkingsdek.

Bij inspecties van de romp vertoonde de buitenkant van het schip ter hoogte van het visverwerkingsdek geen perforaties die zouden kunnen leiden tot het naar binnenstromen van zeewater. De uitlaat van de visafvalstortkoker zat echter ter hoogte van de waterlijn. Deze rompconfiguratie zorgde voor een aanslag op de waterdichte integriteit van het visverwerkingsdek op momenten dat het luik niet werd afgesloten. Ondanks dat het water op progressieve wijze in het visverwerkingsdek moet zijn gestroomd, werd intern geen schade aan leidingen vastgesteld. De capaciteit van de zeewaterpompen, die het schip voorzien van spoelwater, is echter ruimschoots voldoende om de aanwezige hoeveelheid water binnen de gestelde termijn naar binnen te pompen.

Door een onverklaarbare reden maakte het schip een plotse slagzij naar stuurboord. De slagzij was niet de aanleiding voor het zinken maar hoogstens een meewerkende factor in het falen van de barrières. De haal was voldoende om de overtollige hoeveelheid water naar stuurboord te verplaatsen en dusdanig te laten ophopen dat een touw door een opening in het lensrooster in de lensput terecht kon komen.

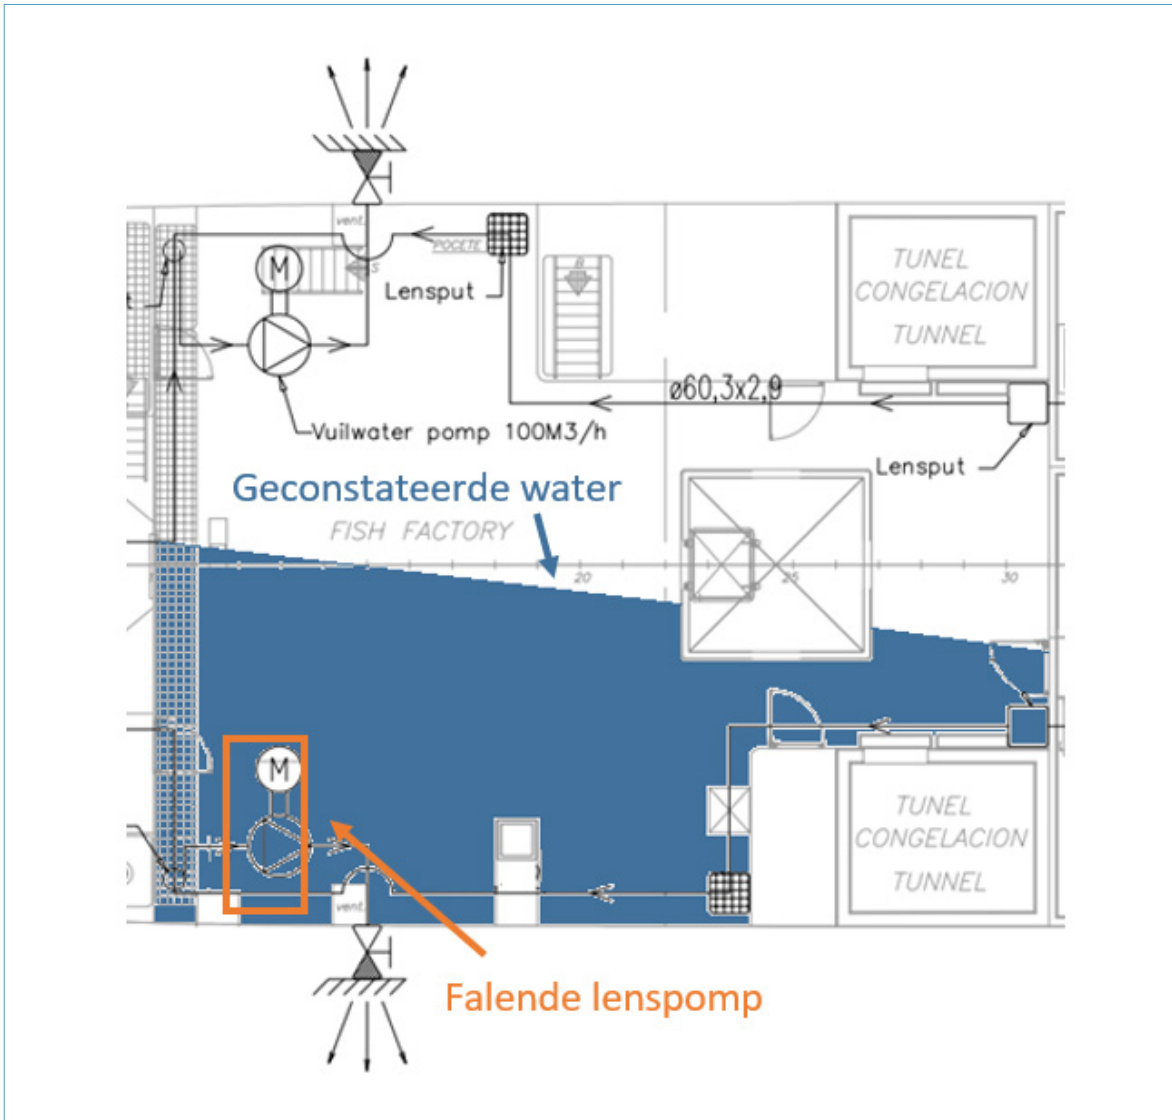
Figuur 23: Lensschema – visverwerkingsdek – bovenaanzicht. (Bron: Maaskant Shipyards Stellendam / ILT)

Aan boord was nog een kleiner formaat dompelpomp aanwezig in een opslagruimte aan stuurboord, maar deze stond buiten het bereik van de bemanning door het opgehoopte water. Beide voorziene back-up maatregelen bleken bij dit scenario ontoereikend.

Aan boord waren meerdere voorzieningen die als back-up werden aangemerkt. Door de stuurboord slagzij en de volledige scheiding van de lenssystemen, waren de aanwezige voorzieningen ontoereikend.

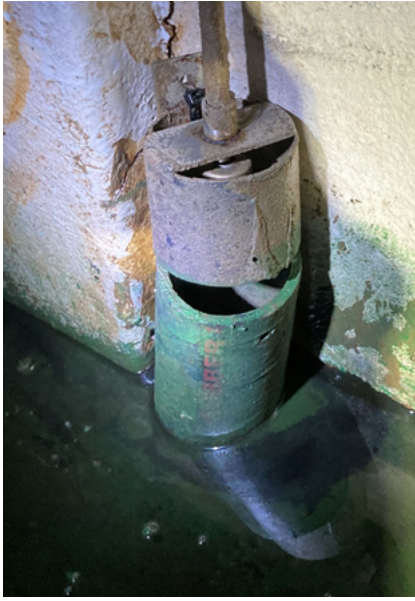
Figuur 24: Lenssensor – Visverwerkingsdek.

Op het visverwerkingsdek bevond zich één algemene hoogwatersensor (zie figuur 24 en 25) die verbonden was met een alarmsysteem op de brug. Deze sensor hing op 40 centimeter hoogte naast de visafvalstorkoker aan de stuurboordzijde van het visverwerkingsdek. Uit de rapporten van de periodieke ILT-inspecties is gebleken dat deze sensor elk jaar werd getest en er met betrekking tot de werking van deze sensor geen tekortkomingen werden vastgesteld.

Enkele weken voor het voorval werden, na de vervanging van een andere sensor, alle sensoren op het visverwerkingsdek door de bemanning getest en in orde bevonden. Desondanks ging de sensor van het visverwerkingsdek niet in alarm toen het onder water kwam ten tijde van het voorval. Aangezien er op het visverwerkingsdek maar één sensor de brug een indicatie kon geven over een te hoge waterstand, was er geen back-up voorziening indien deze sensor het niet meer zou doen. Hierdoor werd de abnormale waterstand pas later opgemerkt.

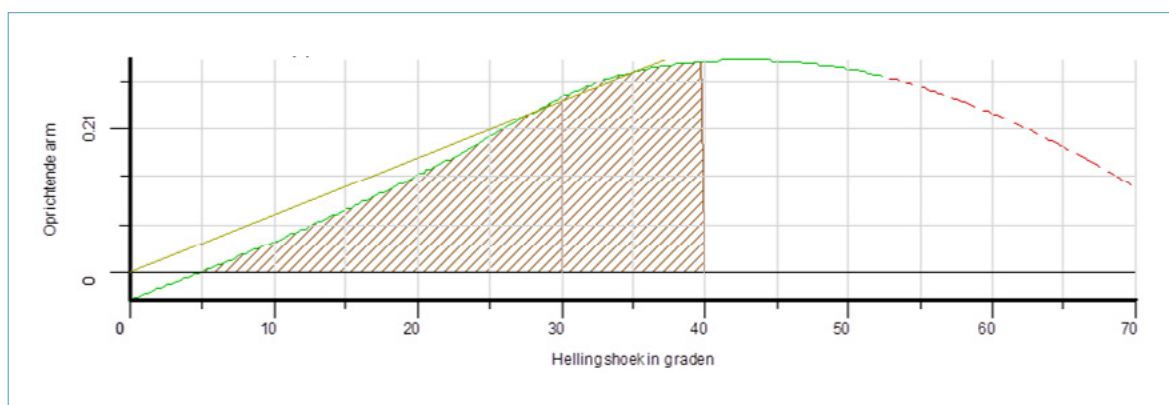
Figuur 32: GZ-curve UK-160 op de dag van het voorval. 30 graden markering toegevoegd. (Bron: SARC)

Stabiliteitscriterium	Eis	Waarde	Eenheid
Minimum metacentrumhoogte G'M	0.350	0.477	meter
Maximum GZ bij 30 graden of meer	0.200	0.310	meter
Top van de GZ-curve bij minstens	25.000	42.929	graden BB
Oppervlak onder de GZ-curve tot 30 graden	0.055	0.052	mrad
Oppervlak onder de GZ-curve tot 40 graden	0.090	0.103	mrad
Oppervlak onder de GZ-curve tussen 30 en 40 graden	0.030	0.050	mrad
Maximale hellingshoek volgens het IS code ⁴ windcriterium	50.000	36.868	graden BB
Maximum statische hellingshoek t.g.v. wind	16.000	12.852	graden BB

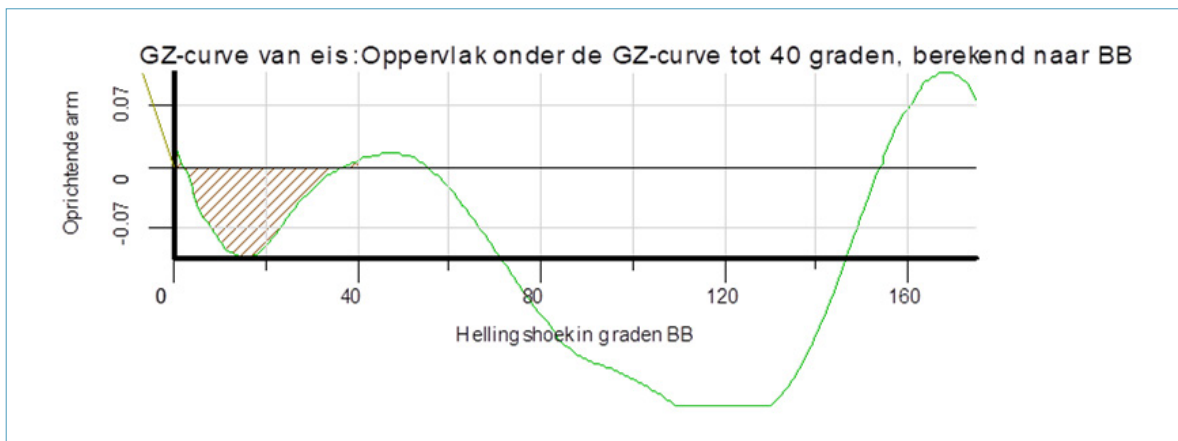
Figuur 34: Stabiliteitstoestand 18.30 uur. (Bron: SARC)

Op moment dat het water door de luchtinlaat in de machinekamer stroomde, bereikt het schip een kritisch punt. Op figuur 34 is te zien dat de oppervlakte onder de GZ-curve vanaf een hellingshoek van 48 graden minimaal of zelfs negatief werd. In deze positie had het schip dus geen zelf richtend moment meer waardoor ze een plotse kentering ondervond die haar tot 150 graden stuurboord slagzij liet doorslaan (moment waar de curve terug positief wordt) waardoor het schip ondersteboven kwam te liggen.
