ONDERZOEKSRaad
VOOR VEILIGHEID

Beknelling door sleepdraad met fatale afloop

Lessen uit het ongeval aan boord van de
sleepboot En Avant 7

Den Haag, november 2022

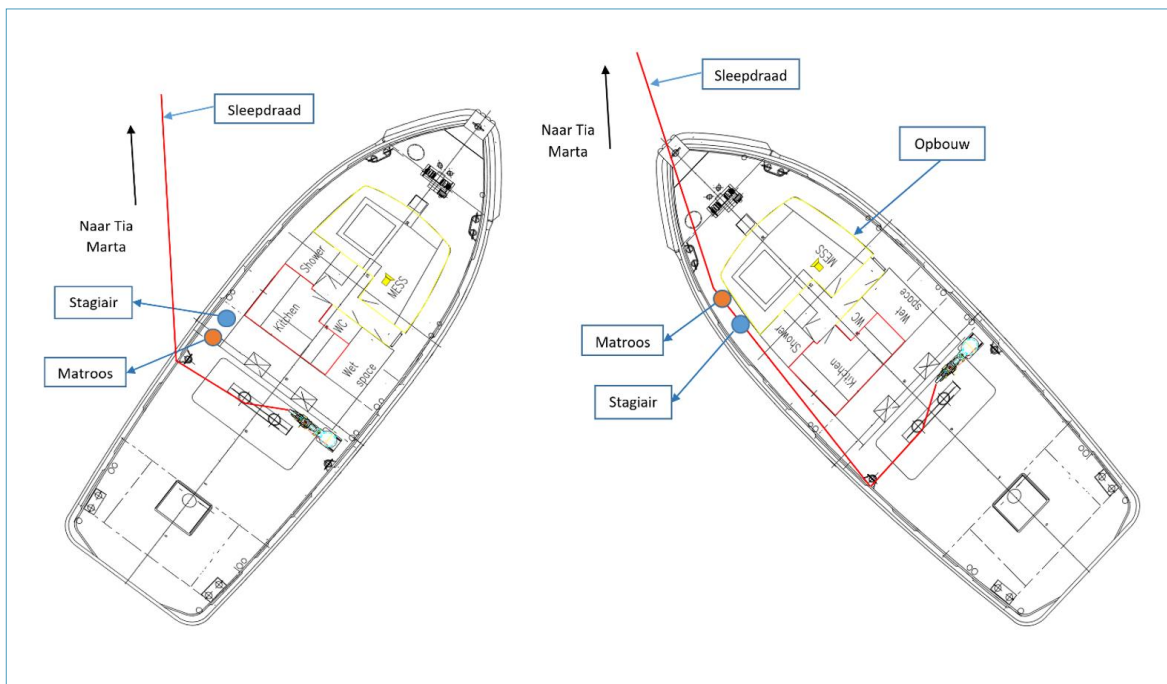
Figuur 6: Op de linker afbeelding de loop van de sleepdraad en de positie van de matroos en de stagiair halverwege de manoeuvre. Op de rechter afbeelding de loop van de sleepdraad en de positie van de matroos en de stagiair ten tijde van het ongeval.

Beide bemanningsleden liepen daarbij verwondingen op. De matroos stond nabij het voordek en raakte met zijn hoofd bekneld tussen de sleepdraad en de opbouw. De stagiair stond in langsscheepse richting achter de matroos en raakte met zijn borst bekneld tussen de sleepdraad en de opbouw. Na het incident werd aan boord de sleepverbinding met de bulkcarrier direct verbroken en eerste hulp aan de matroos verleend. De sleepboot voer naar de kade waar de stagiair naar het ziekenhuis werden gebracht. De stagiair kon na ontslag uit het ziekenhuis thuis verder herstellen. De verwondingen van de matroos waren dusdanig ernstig dat hij ter plaatse overleed.

Bij de uitvoering van de manoeuvre werd de draai te ver doorgezet terwijl de werkplek in het gangboord niet veilig was. Hierdoor kwam de sleepdraad op spanning te staan en raakten de matroos en de stagiair bekneld.

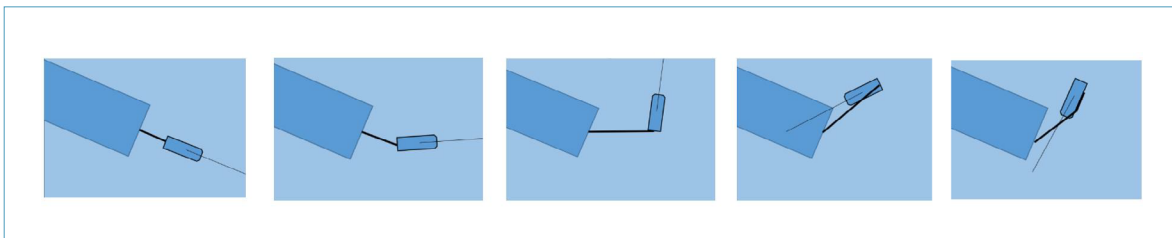
Figuur 7: Schematische positie van de sleepboot ten opzichte van het achterkant van het zeeschip tijdens de manoeuvre.

Deze afbeeldingen laten ook zien dat een kleine misrekening, waarbij het draaien bij de manoeuvre anders loopt dan bedoeld, ervoor kan zorgen dat bemanningsleden die de sleepdraad in het gangboord begeleiden bekneld kunnen raken, waardoor de manoeuvre fataal kan aflopen. Vanuit dat oogpunt is het van belang om nader in te gaan op de risico-identificatie en -evaluatie van deze manoeuvre; of er maatregelen zijn genomen om het risico op ongevallen te verkleinen en, indien dat het geval is, welke maatregelen dat zijn.

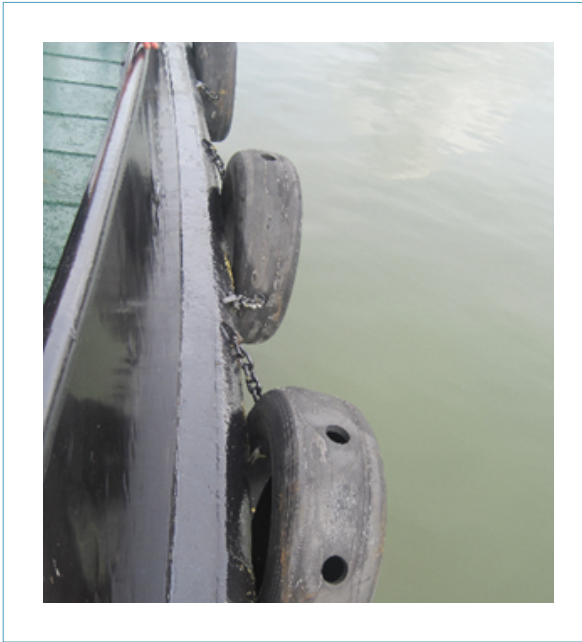
Figuur 8: Banden ter bescherming buitenzijde sleepboot.

De sleepboot was uitgerust met banden aan een ketting aan de buitenzijden van het schip. Deze banden werden gebruikt om de kans op schades, die kunnen ontstaan bij contact tussen het schip en de kade of een ander schip, te verminderen. Om te zorgen dat de sleepdraad bij het draaien van de sleepboot niet aan de banden bleef haken, was de gebruikelijke werkwijze voor de matroos om met de sleepdraad mee door het gangboord naar de boeg van het schip te lopen. Hierbij kwam de matroos, evenals de stagiair die met de matroos meeliep, in de gevaarlijke zone.

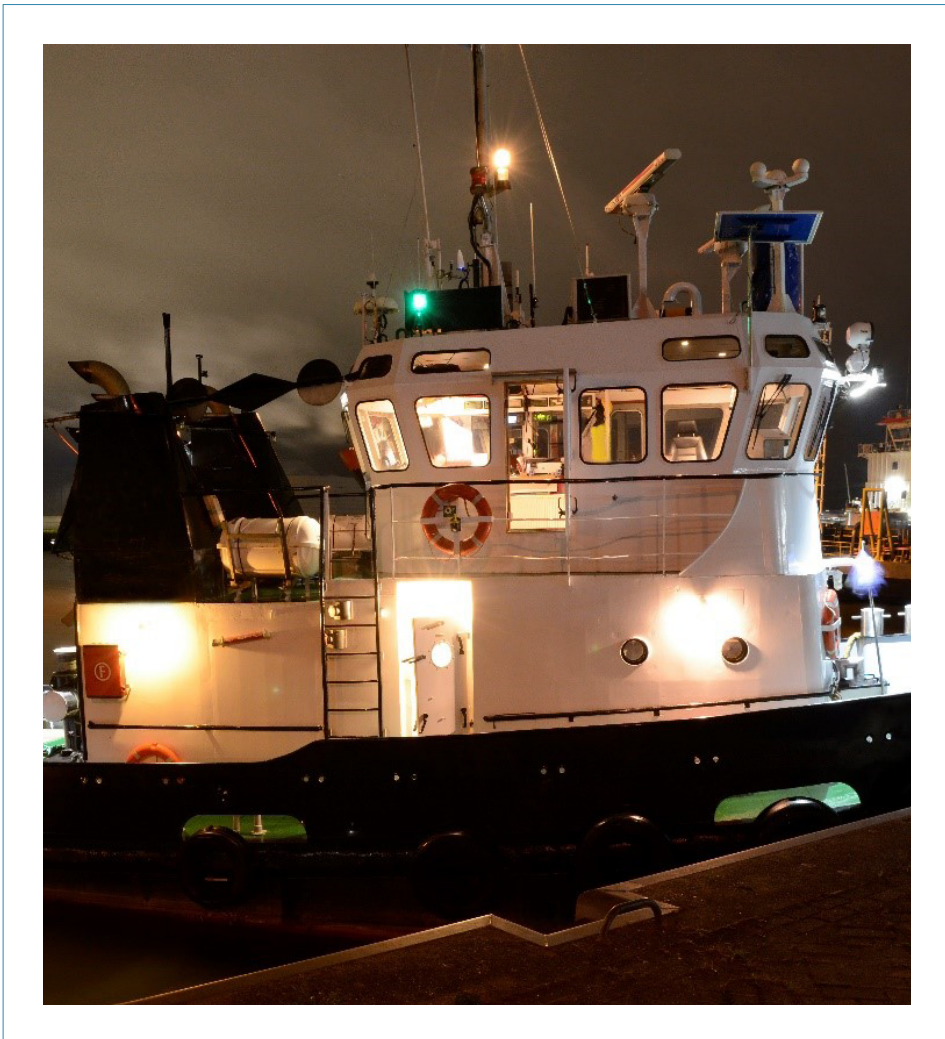
Figuur 9: Zicht vanuit het stuurhuis van de sleepboot is rondom maar vanuit de stuurstand naar het dek beperkt.

De beheersing van de sleepdraad lag volledig bij de kapitein. Dit maakt een kapitein een belangrijke veiligheidsbarrière. De kapitein had vanuit het stuurhuis geen volledig zicht op het dek en daarmee geen zicht op de veiligheid van de matroos en de stagiair, waardoor zij extra op hun eigen veiligheid moesten letten. Om de uitkijkfunctie te vervullen was de begeleidend kapitein gevraagd mee te varen.

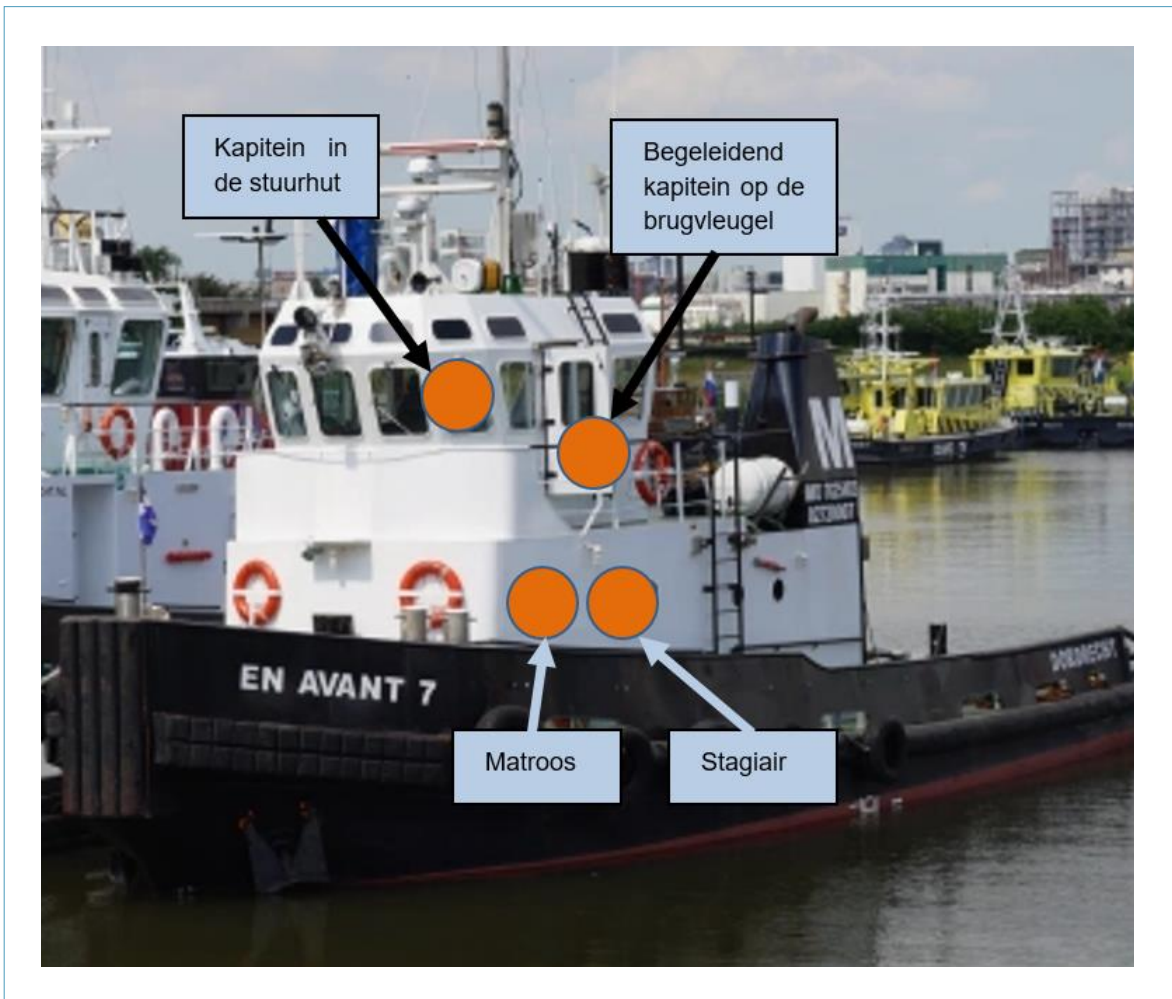
Figuur 10: Positie van bemanningsleden tijdens het voorval

Zoals ook te zien in figuur 10 in paragraaf 3.4.1 is vanaf de stuurstand in het stuurhuis de bemanning in het gangboord niet te zien. Om zicht op het gangboord te krijgen, moet van de stuurstand naar de brugvleugel gelopen worden. De kapitein had de rederij gevraagd om iemand mee te krijgen die tijdens de manoeuvre de uitkijkfunctie kon uitvoeren en goed zicht op het gangboord kon houden. Hiermee werd ook de bemanningssamenstelling veranderd en uitgebreid.

Op het moment van het ongeval stond de kapitein in het stuurhuis aan het roer nabij de marifoon. De begeleidend kapitein stond aan bakboord op de brugvleugel zodat hij de werkzaamheden aan dek kon overzien en tegelijk in contact kon staan met de kapitein. De matroos en de stagiair begeleidden gezamenlijk de sleepdraad in het bakboord gangboord.

Deze manoeuvre mag volgens het bemanningsplan uitgevoerd worden met één kapitein en één matroos wat door de zichtbeperking niet passend is bij werkzaamheden zoals deze specifieke manoeuvre.
