Inspectie Veiligheid Defensie
Ministerie van Defensie

Val van een CV90

Onderzoek naar een voorval tijdens
herstelwerkzaamheden, 6 september
2019

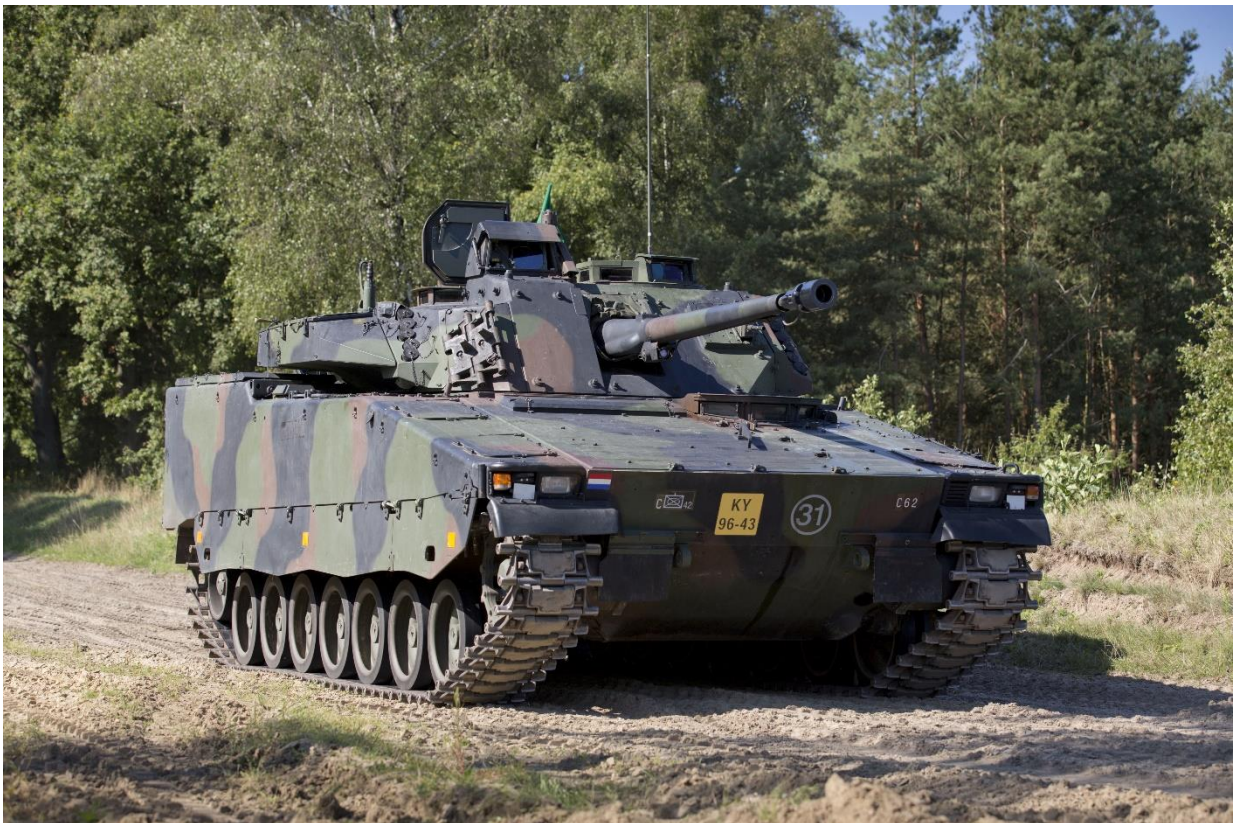
Volgens de toepasselijke regelgeving had Defensie dergelijke risico's moeten identificeren en beheersmaatregelen moeten treffen, omdat de CV90 hoger is dan 2,50 meter. Op zijn hoogste punt (de toren) is de CV90 2,83 meter hoog (zie foto 1). Bij werkzaamheden op of aan de toren of bij het in- en uitstijgen via de toren is volgens de regelgeving sprake van valgevaar. De regelgeving schrijft ook voor dat bij veranderende omstandigheden van het optreden risico's in kaart moeten worden gebracht.

Afbeelding 1 CV90: lengte 6,47m, breedte 3,01m en hoogte 2,83 (tot hoogste punt koepel). Bron: Mediatheek Rijksoverheid.

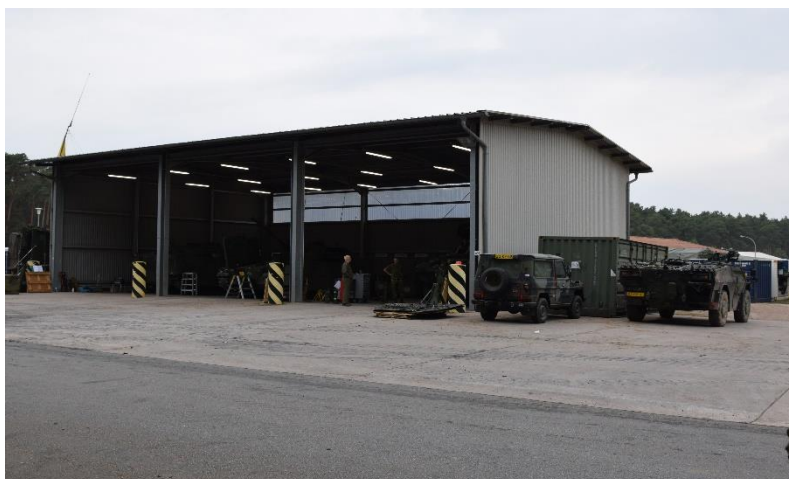
Van 26 augustus tot 4 september voerde 433 Hrstpел de onderhouds- en herstelwerkzaamheden uit op verschillende plekken op het oefenterrein. Dit mobiele optreden was onderdeel van de certificering van 433 Hrstpел, dat wil zeggen de toetsing van de eenheid als onderdeel van het gereedstellingsproces. Na de certificering verplaatste het herstelpeloton zich naar een onderhoudslocatie op bivaklocatie Grosswudicke ten oosten van het oefengebied. Deze onderhoudslocatie bestond uit een betonnen ondergrond met overkapping met open voorzijde (zie foto 2).

Afbeelding 2 Onderhoudslocatie Grosswudicke.

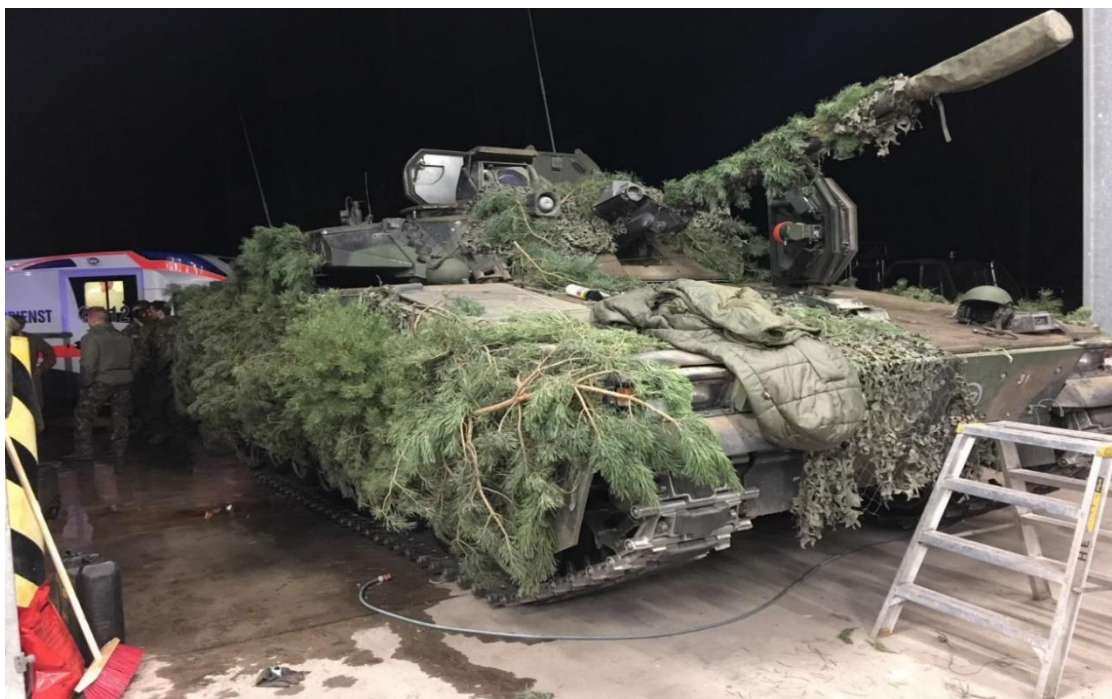
De CV90 was voorzien van camouflagemateriaal, dat wil zeggen camouflagenetten met takken van naaldhout daar doorheen gevlochten. De takken zaten aan de zijkanten en rondom de loop. De bovenzijde van de toren (bovendeks luik van de CV90) was vrij van camouflage, het loopgedeelte op het motordek grotendeels ook (zie foto 3).

Afbeelding 3 De ongevalslocatie kort na het ongeval met de traumahelikopter op de achtergrond. De CV90 staat met de neus en de loop onder de overkapping. Dit was de situatie tijdens het ongeval, met uitzondering van de plaats van de trap, de aanwezigheid van de slaapzak op de CV90 en de plas water op de grond.

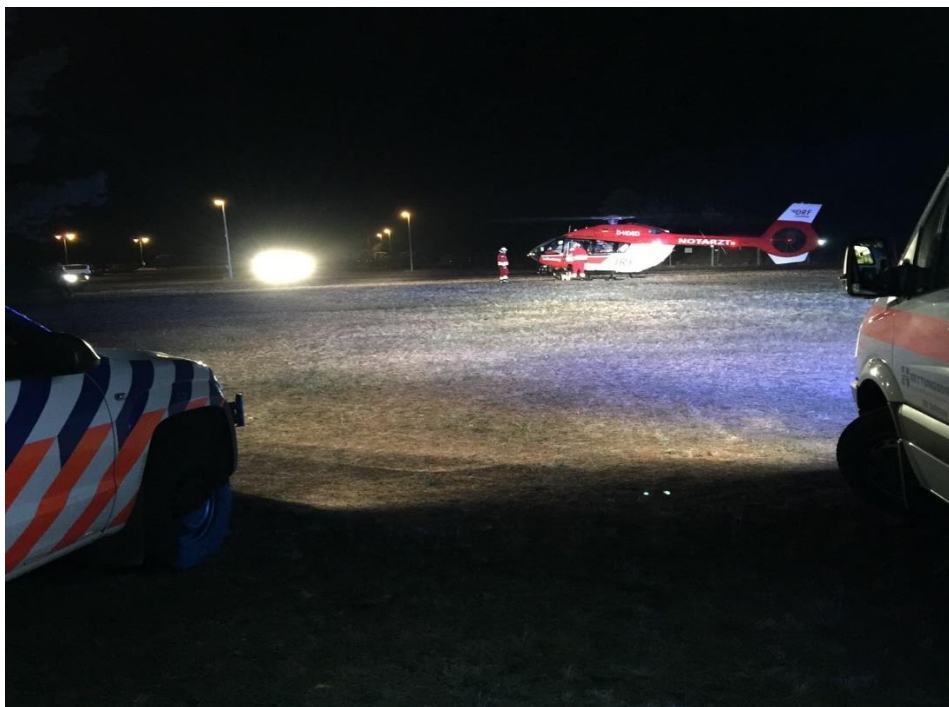
Afbeelding 4 De geïmproviseerde landingsplaats op de bivaklocatie met de zojuist gelande traumahelikopter.

De traumahelikopter landde op een geïmproviseerde landingsplaats op het schietterrein (zie foto 4). Enige tijd later vloog het toestel met het slachtoffer aan boord naar het *Unfallkrankenhaus Berlin* in Berlijn-Biesdorf. Daar kwam het omstreeks 03.15 uur aan. Het slachtoffer was vanaf de val tot aan het vertrek per helikopter bij kennis.
