ONDERZOEKRAAD
VOOR VEILIGHEID

Aanvaring in het Schuitemengat

Lessen uit het ongeval met de snelboot
Tiger en de watertaxi Stormloper

Den Haag, 6 december 2023

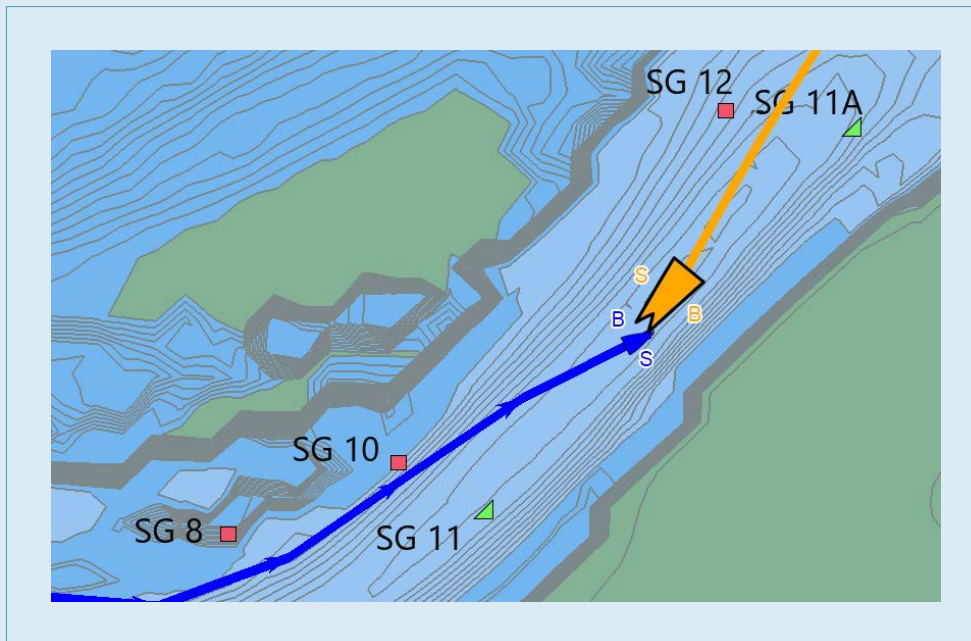
Figuur 7: Figuratieve weergave (niet op schaal) van de aanvaring in het Schuitengat om inzicht te geven in het jargon.
