# Onderzoek oorzaak falen fundering Prinses Margriettunnel

Eindrapportage

<b>Opdrachtgever</b>	Rijkswaterstaat Grote Projecten en Onderhoud Gebouw Westraven
<b>Contactpersoon</b>	██████████
<b>Referenties</b>	offerte Deltares: 11209150-000-GEO-0003 dd. 21 maart 2023 en 11209150-000-GEO-0016 dd. 4 september 2023 opdrachtverlening Rijkswaterstaat: RWS-2023/37717 zonder datum
<b>Trefwoorden</b>	forensic engineering, verkeerstunnel, opdrijven constructie, veldonderzoek

<b>Versie</b>	1.0
<b>Datum</b>	29-09-2023
<b>Projectnummer</b>	11209150-004
<b>Document ID</b>	11209150-004-GEO-0026
<b>Pagina's</b>	63
<b>Classificatie</b>	
<b>Status</b>	definitief

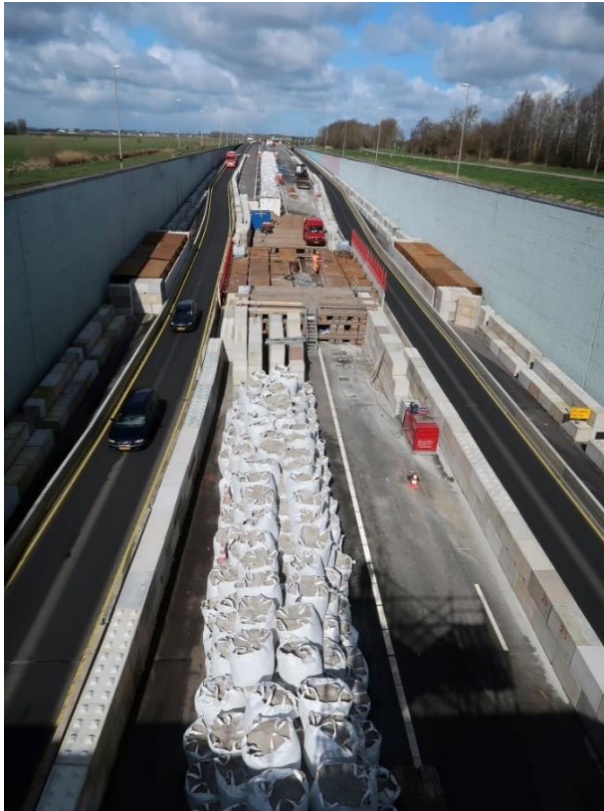
De situatie in de beide toeritten ten tijde van het onderzoek is weergegeven in Figuur 3.7, Figuur 3.8 en Figuur 3.9. Er is ballast aanwezig langs de wanden en op de middenberm. Zoals te zien is in Figuur 3.9 hebben de moten 25, 26 en 27 in toerit Noord veel meer ballast dan de overige moten.

*Figuur 3.9 Situatie ten tijde van het onderzoek – toerit noord.*

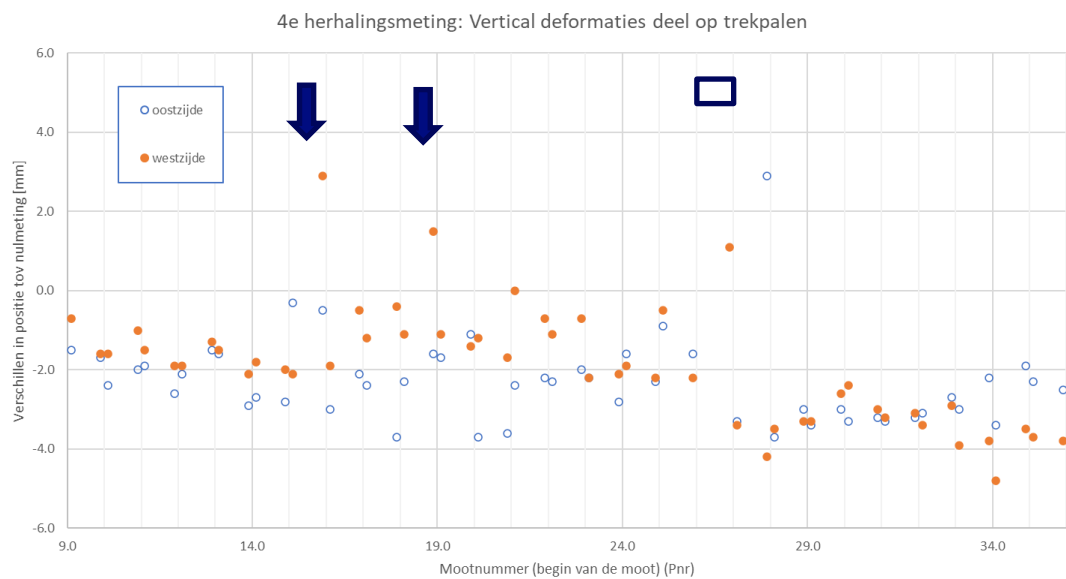
Figuur 4.1 toont de verticale vervormingen in de meting van 21-12-2022 ten opzichte van de nulmeting, die in 2010 is uitgevoerd. Per moot zijn twee metingen beschikbaar. Deze zijn aan het begin en het einde van de moot getekend. In de figuur zijn de moten 15 en 18 aangegeven met een donkere pijl. Deze hebben ook een relatief grote rotatie: moot 15 heeft een verschilverplaatsing van 4.5 mm aan de westzijde, moot 18 heeft een verschilverplaatsing van 2.5 mm aan de westzijde. Omdat moot 26 in de meting voor bezwijken een vergelijkbare vervorming toonde, is besloten extra onderzoek te doen op moot 15.

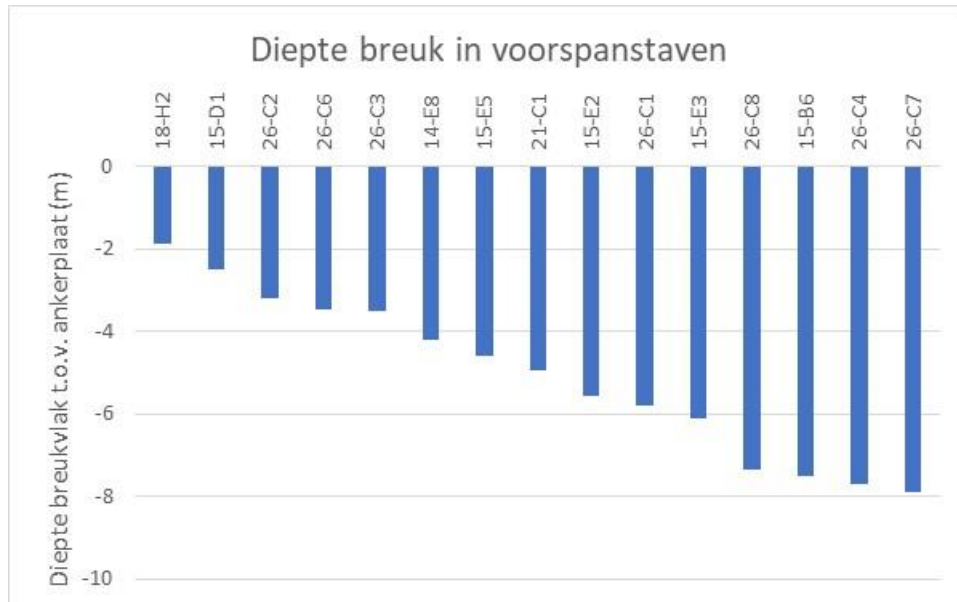
Figuur 4.2 Weergave van het niveau van de breuk (oplopend op diepte t.o.v. onderzijde verankeringsmoer).

Opgemerkt dient te worden dat bij paal 26-C5 de voorspanstaaf al tijdens de bouw is gebroken, op een diepte van 11,7 m ten opzichte van de onderzijde van de verankeringsmoer. Die staaf is niet weergegeven in de figuur.

Bij een aantal palen met een gebroken staaf kwam er een behoorlijke waterstroom op gang na het verwijderen van de staven. Dit geeft aan dat deze palen scheuren bevatten, maar deze zullen vermoedelijk na het breken van de voorspanstaaf zijn ontstaan. De plaats van de scheuren is verder niet onderzocht omdat dit als vervolgschade wordt opgevat.

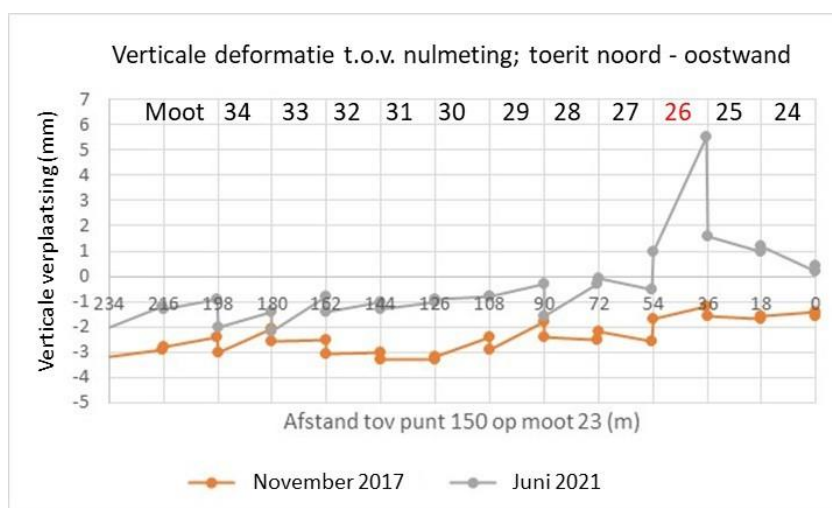
Figuur 5.2 Deformaties in verticale richting van toerit noord – wand aan oostzijde.

1. Moot 26 van de toerit noord is gefaseerd bezwaken. Circa anderhalf jaar voorafgaand aan het volledig bezwijken was de oostwand al circa 4-5 mm omhoog gekomen ten opzichte van de overige moten. Naar nu is gebleken was er toen al sprake van een begin van bezwijken. Bij moot 15 van de toerit zuid is in december 2022 een vergelijkbare verplaatsing van de westwand gemeten, hetgeen eveneens een begin van bezwijken is gebleken.

Hieruit wordt geconcludeerd dat het bezwijken van moot 26 gefaseerd heeft plaatsgevonden en dat moot 15 zich in een eerste fase van bezwijken bevond. Onderzoek van moot 15 biedt daarmee de mogelijkheid om het begin van bezwijken te onderzoeken, zonder dat de gevolgen van het volledig bezwijken van de moot extra schade heeft aangericht, zoals in moot 26 verwacht wordt. Daarom heeft de focus van het onderzoek op moot 15 gelegen.

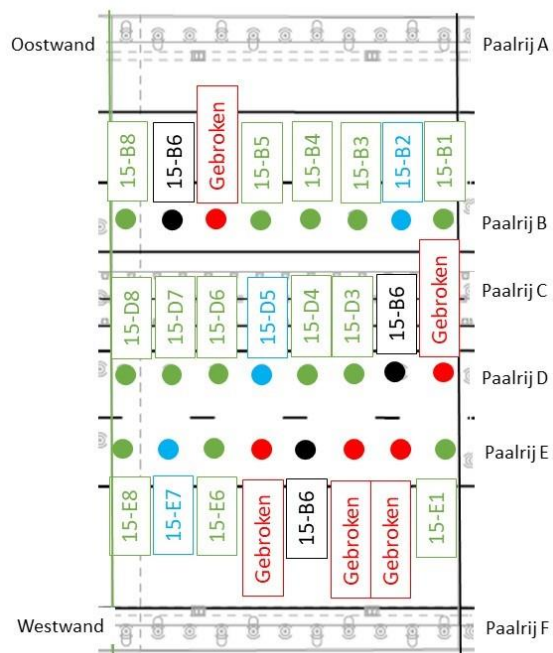
Uit het bij moot 15 uitgevoerde veldonderzoek blijkt dat daar minimaal vijf palen zijn bezweken (Figuur 5.6). Op basis hiervan wordt geconcludeerd dat de in december 2022 gemeten verticale deformatie van deze moot daadwerkelijk duidt op het gefaseerd bezwijken van moot 15. Dit betekent enerzijds dat bij moot 26 zeer waarschijnlijk ook sprake is geweest van gefaseerd bezwijken en anderzijds dat moot 15 in de toekomst zeer waarschijnlijk ook bezweken zou zijn, als er geen maatregelen getroffen zouden zijn in de vorm van het aanbrengen van ballast.

Figuur 5.6 Bovenaanzicht moot 15 met locaties gebroken palen (rode stippen) en niet-gebroken palen (blauwe en groene stippen); van de overige palen (zwarte stippen en de palen onder de wanden) is niet bekend of ze zijn gebroken. Noot: groene stip voorspanstaaf staat onder voorspanning, blauwe stip spanningsniveau kon niet worden getest.

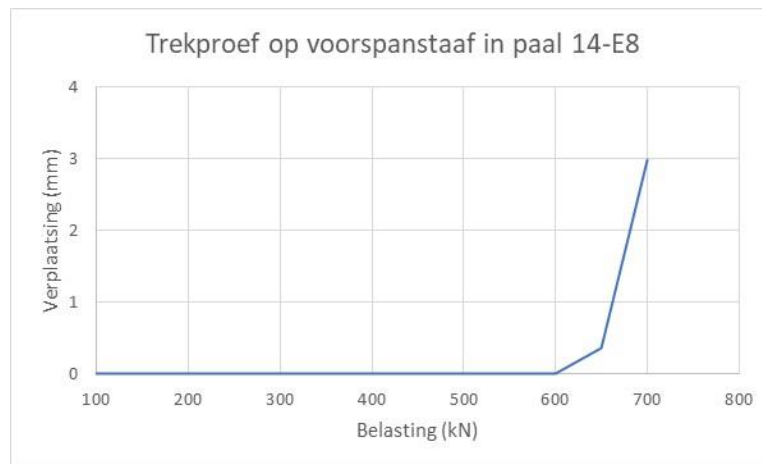
Figuur 5.8 Trekproef op de voorspanstaaf in paal 14-E8 tot aan bezwijken (waarden gecorrigeerd voor vervorming trekstaaf).

- Bij moot 26, die volledig is bezweken, zijn zeven palen onderzocht. Deze palen zijn allemaal constructief bezweken door breuk van de voorspanstaven. Ze zijn niet geotechnisch bezweken, want bij geotechnisch bezwijken is de verwachting dat de voorspanstaaf nog intact is.
- Tijdens het onderzoek naar het spanningsniveau in de voorspanstaaf van paal 14-E8 is die voorspanstaaf bezweken bij een belasting van 700 kN en een vervorming van circa 3 mm (Figuur 5.8), die vrijwel volledig wordt bereikt in de laatste belastingstap van 50 kN. Uitgaande van een karakteristieke treksterkte van de voorspanstaaf van 1050 MPa, zou de bezwijksterkte van die voorspanstaaf 1069 kN moeten zijn. Indien de oorspronkelijke sterkte van deze voorspanstaaf voldeed aan de gestelde eisen, is de sterkte aanzienlijk afgenomen in de tijd.
