Resultaten van blootstellingsmetingen tijdens het verwijderen van asbestcement golfplaten middels de FoamShieldmethode

TNO2023 R1170 – 26 oktober 2023
Resultaten van blootstellingsmetingen tijdens
het verwijderen van asbestcement golfplaten
middels de FoamShieldmethode

Auteurs	H. (Hasnae) Ben Jeddi S. (Suzanne) Spaan
Rubricering rapport	TNO Restricted
Titel	TNO Restricted
Rapporttekst	TNO Restricted
Aantal pagina's	80 (excl. voor- en achterblad)
Aantal bijlagen	6
Opdrachtgever	Aanvullende Rijksbijdrage TNO
Projectnaam	Uitvoeren metingen praktijkproef asbestdaksanering
Projectnummer	060.57288

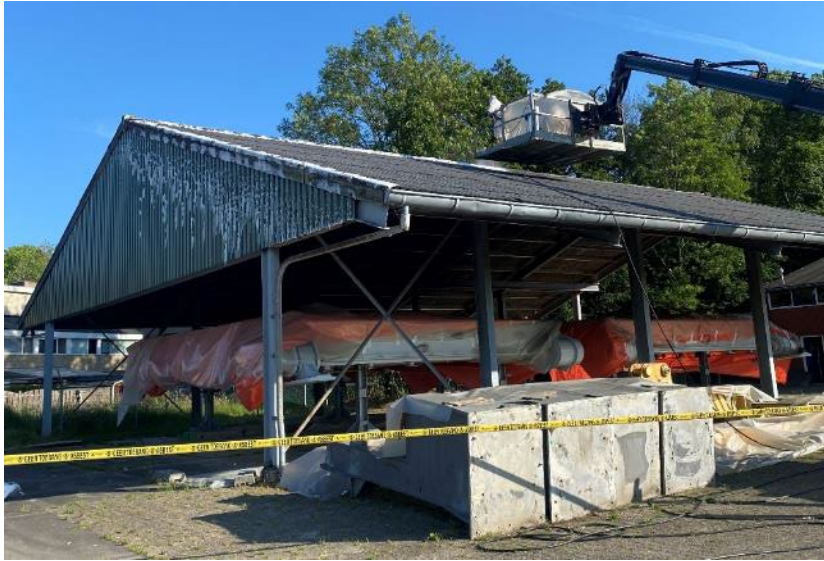
Foto 7: Asbestcement nokstukken aan de zijkant en bovenkant zijn grotendeels ingeschuimd. Het aangebrachte schuim is deels weer verdwenen.

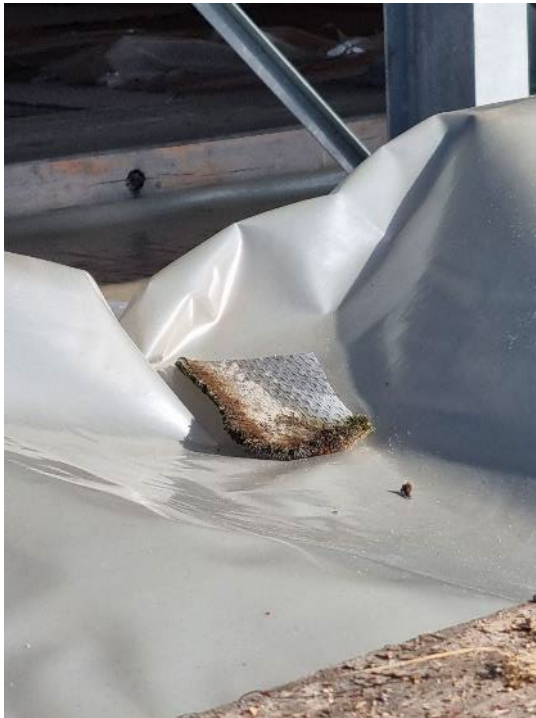
Foto 11: Stukje afgebroken golfplaat

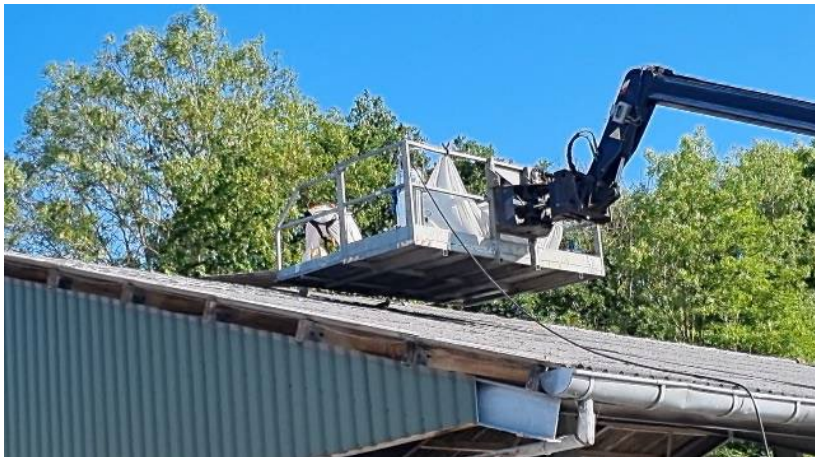
Zoals ook in paragraaf 3.2 is aangegeven is de werkmethode zoals opgesteld door FoamShield niet helemaal gevolgd. Dit betrof onder andere het hanteren van de golfplaten in schuim (zowel het losschroeven van de bouten als het afvoeren van de bouten). De algemene werking van een schuimlaag als emissiebeperkende maatregel bestaat uit het afdekken van de asbesthoudende toepassing, zodat de asbestvezels die vrijkomen gebonden worden in de schuimlaag. Door de aanwezigheid van vocht worden de asbestvezels die vrijkomen tijdens het verwijderen zwaarder en slaan sneller neer, waardoor de asbestvezels zich minder (ver) verspreiden in de lucht. Daarnaast kan het schuim ook in de toepassing trekken waarbij de asbesthoudende toepassing eventueel volledig doordrenkt raakt. Tijdens de metingen viel het op dat de schuimlaag na het aanbrengen op de asbestcement golfplaten vrij snel weer grotendeels verdween, en dus niet als schuimlaag enige tijd op het oppervlak bleef liggen. Hierdoor was er geen sprake van een optimale werking van het schuim. Hoewel het mogelijk is dat het schuimmiddel (deels) in de asbestcement golfplaten is getrokken kon dit niet worden vastgesteld (niet geobserveerd). Een andere mogelijkheid is dat het schuimmiddel (deels) is opgedroogd. Zowel gedurende de meetdag als gedurende de dagen voorafgaand aan de meetdag was het warm en zonnig. Hierdoor waren de golfplaten zelf ook warm. Hoewel er na het aanbrengen van een eerste schuimlaag tijdens het daadwerkelijk verwijderen van de asbestcement golfplaten wel werd bijgeschuimd (tijdens de tweede meetserie meer dan tijdens de eerste meetserie, onder andere op aangeven van de aanwezige medewerkers van FoamShield), was er over het algemeen geen duidelijke schuimlaag meer zichtbaar op de asbestcement golfplaten tijdens het hanteren hiervan. Bij het opstapelen van de verwijderde asbestcement golfplaten in de bak van de verreiker was er daardoor ook (vrijwel) geen schuimlaag meer aanwezig op de bovenste golfplaat op de stapel, waar de volgende golfplaat deels overheen werd geschoven bij het plaatsen op de stapel.

Foto 15: Verplaatsen (schuiven) asbestcement golfplaat naar bak verreiker

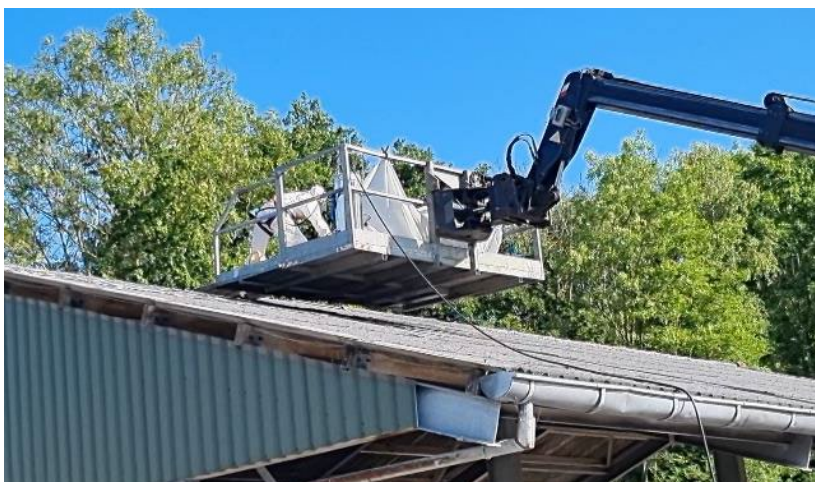
Foto 16: Verplaatsen (schuiven) asbestcement golfplaat naar bak verreiker

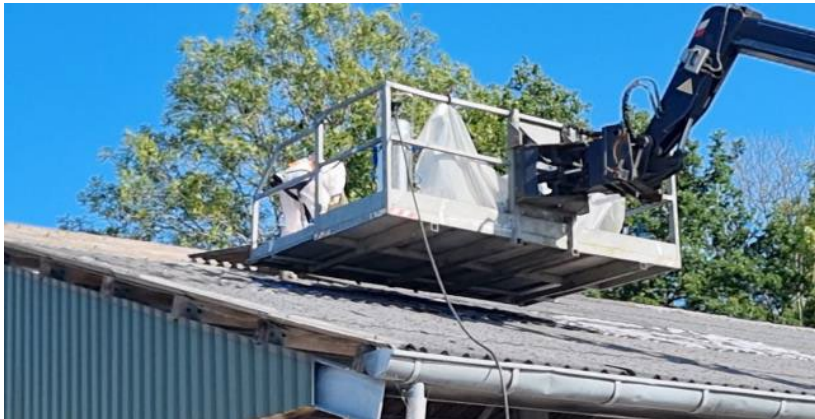
Foto 17: Verplaatsen (schuiven) asbestcement golfplaat naar bak verreicher

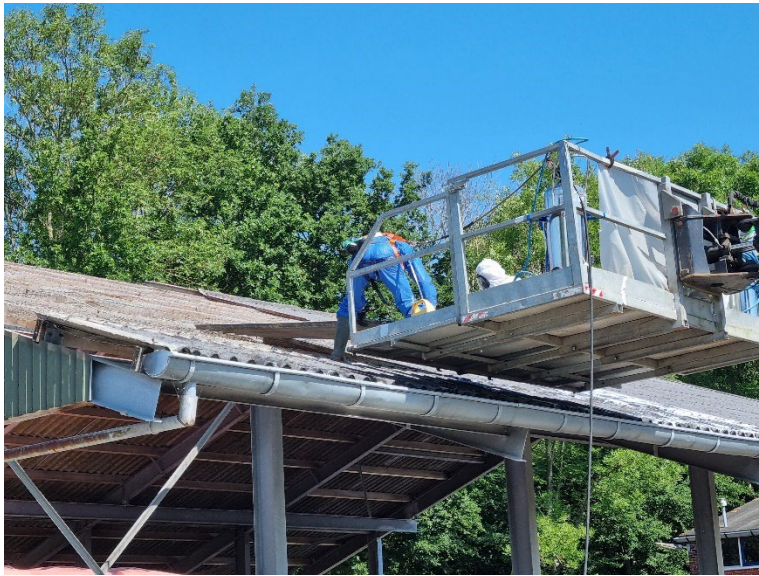
Foto 21: Plaatsen (schuiven) asbestcement golfplaat in de bak van de verreiker

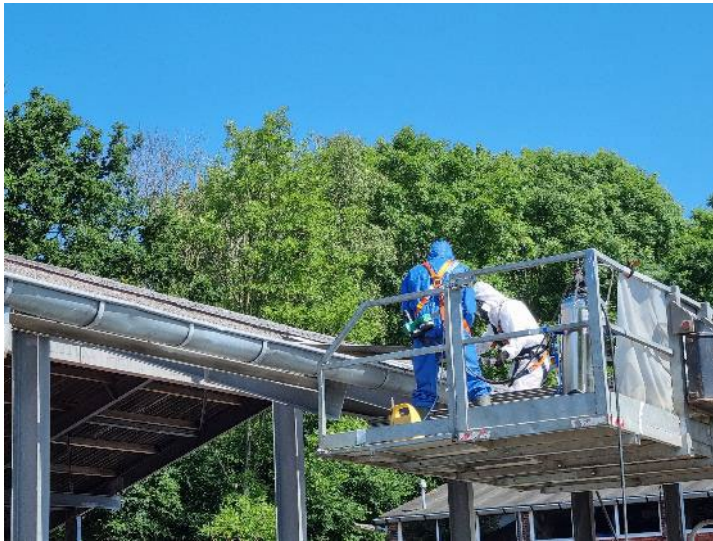
Foto 23: Plaatsen (schuiven) asbestcement golfplaat in de bak van de verreiker

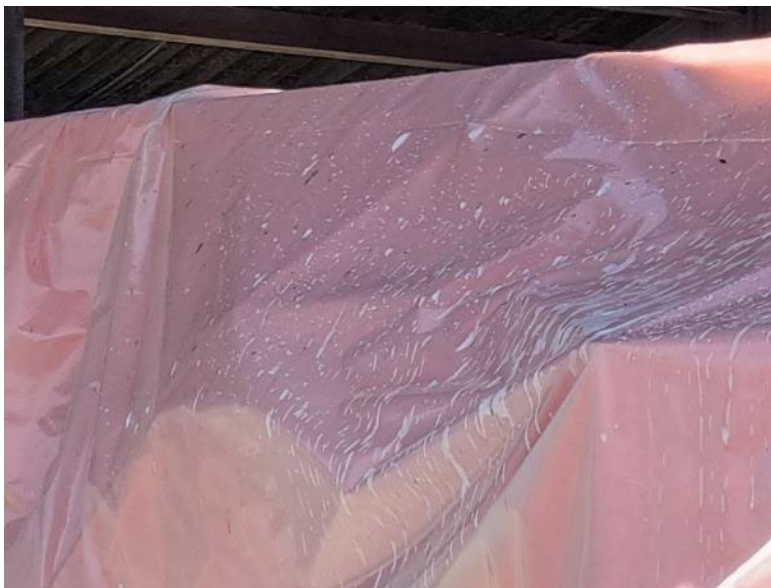
Foto 36: Zeil op objecten in de deurenloods onder asbestdak, schuim valt op het zeil tijdens inschuimen dakspanten (zie vorige foto's)

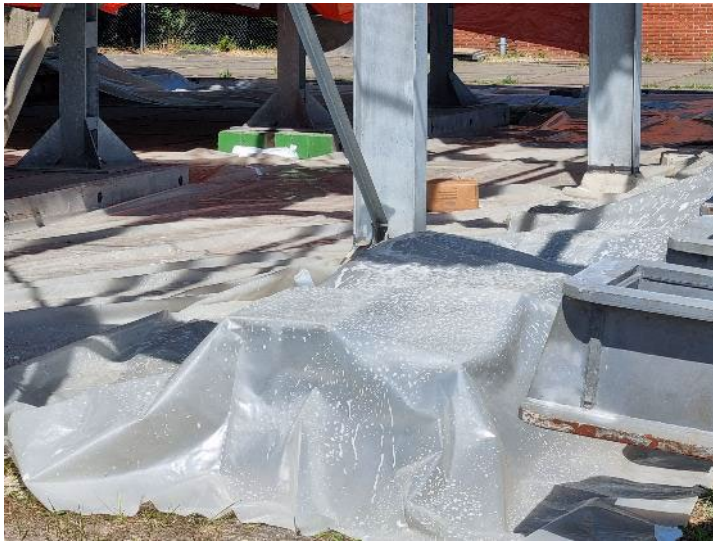
Foto 37: Zeil op objecten in/naast de deurenloods onder asbestdak, schuim valt op het zeil tijdens inschuimen dakspanten

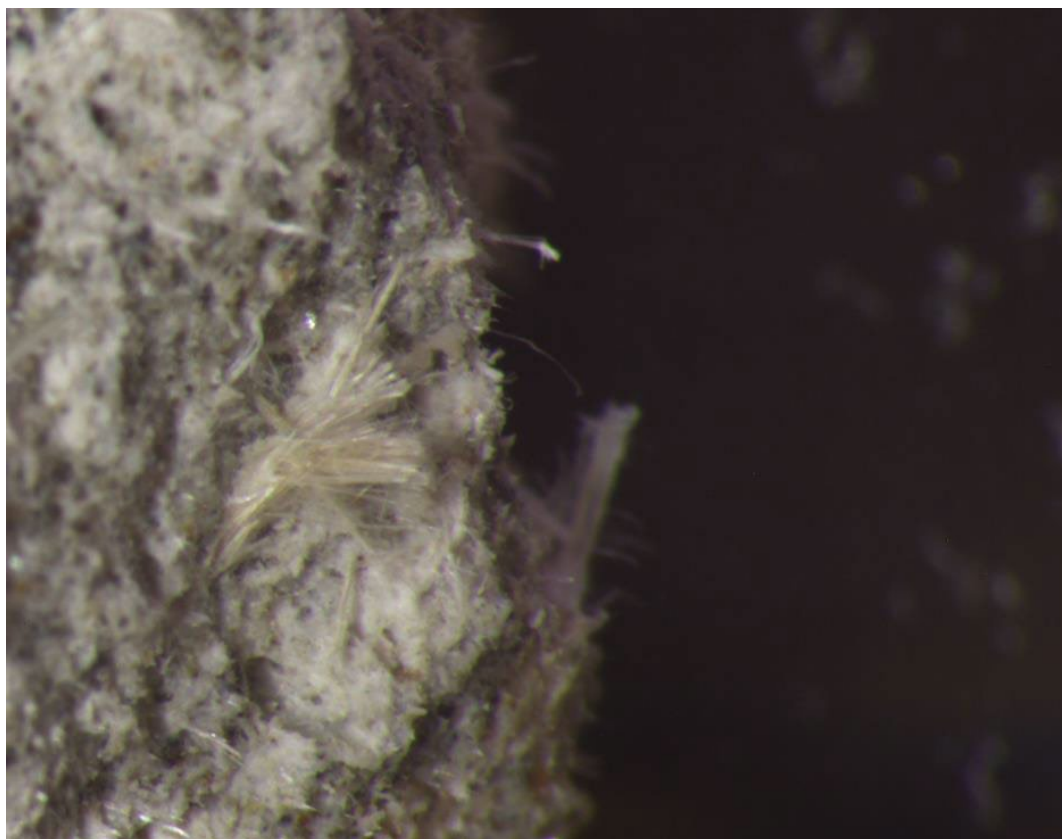
Foto B5-1: Voorbeeld van amosiet vezelbundel aangetroffen in materiaalmonster asbestcement (lichtmicroscopie)

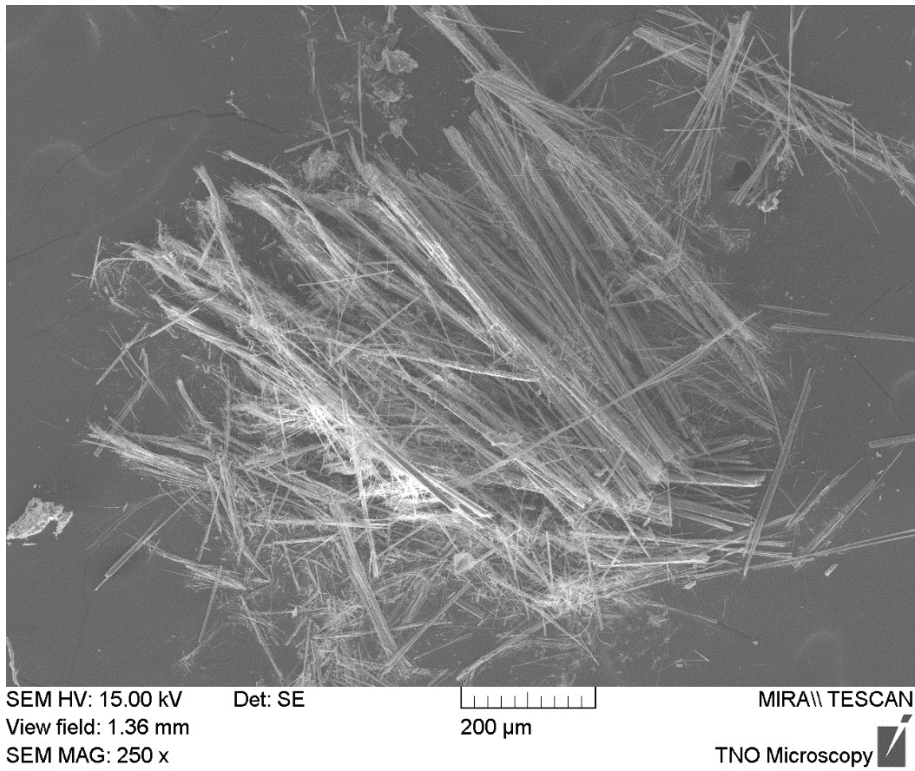
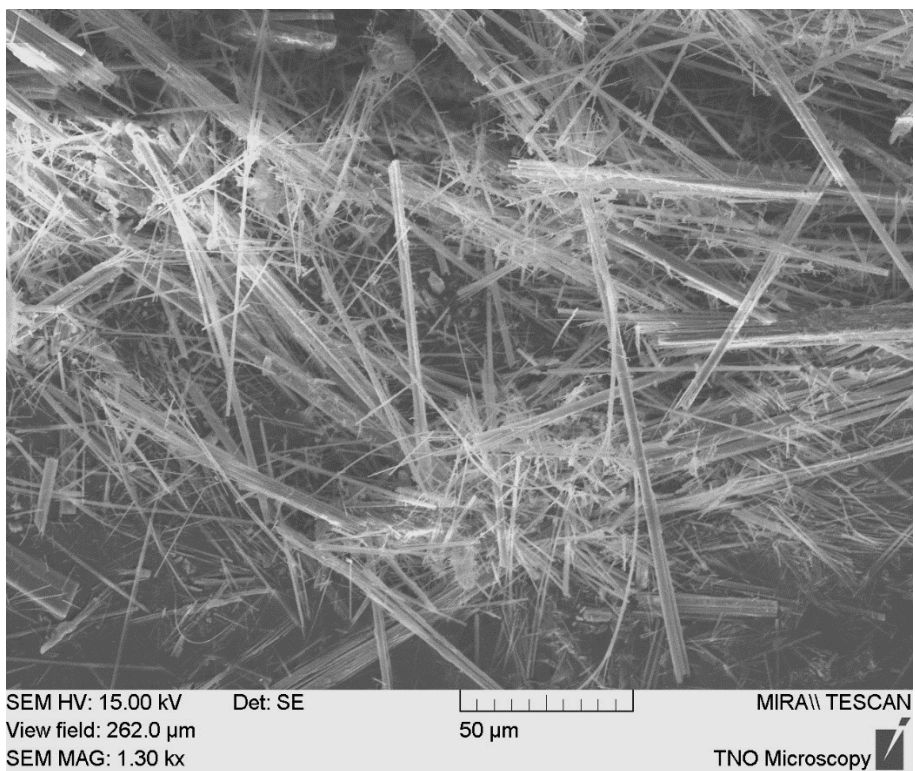
Foto B5-2: Voorbeelden van amosietvezels aangetroffen in preparaat van materiaalmonster (SEM/RMA)

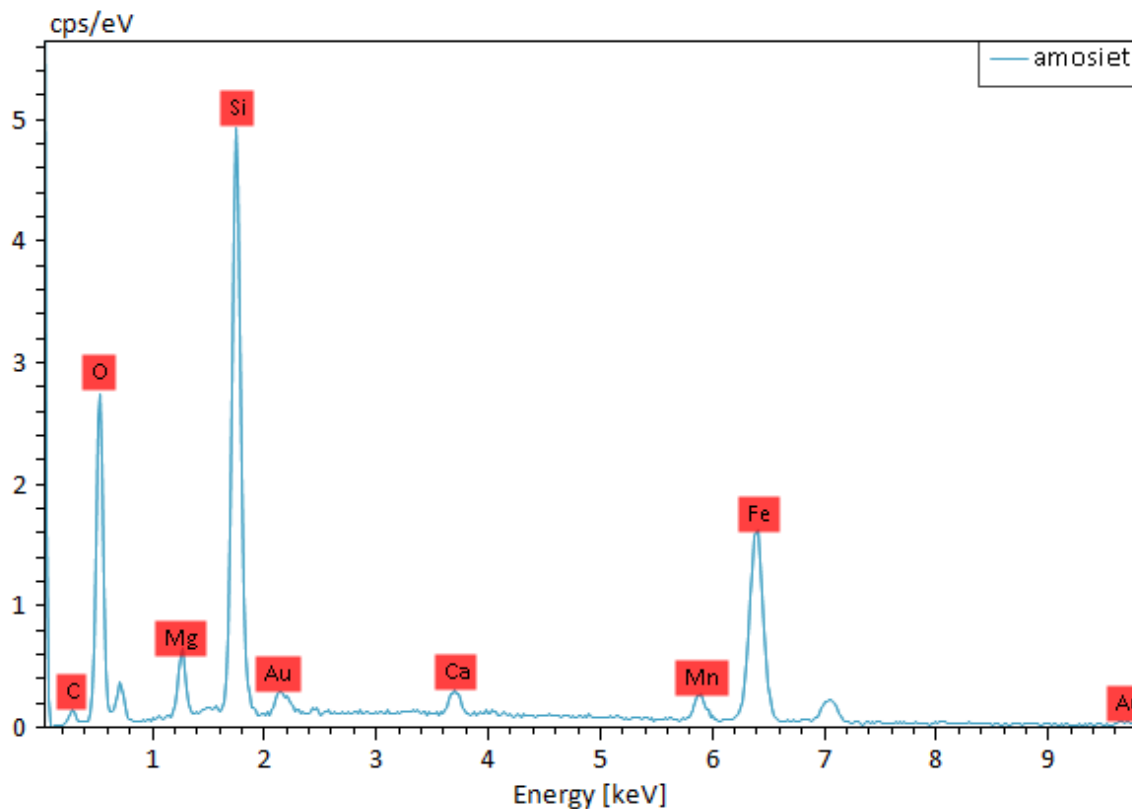
Foto B5-3: Voorbeeld van EDX-spectrum van amosietvezels aangetroffen in preparaat van materiaalmonster

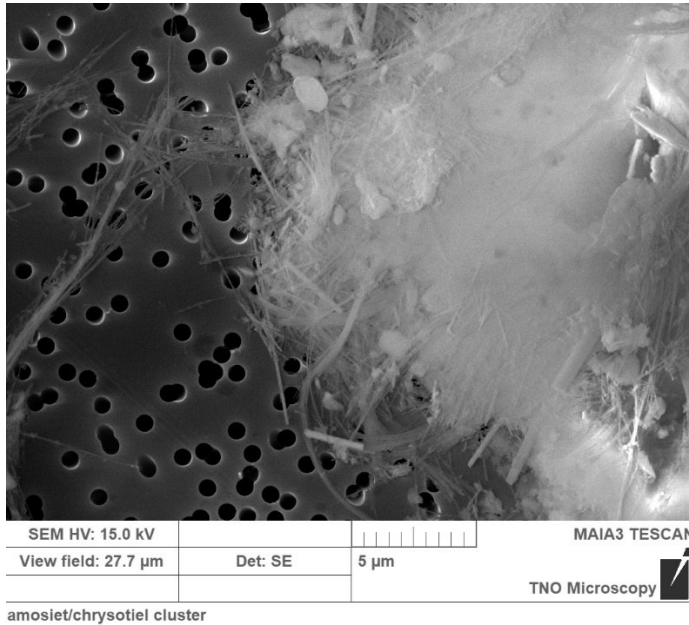
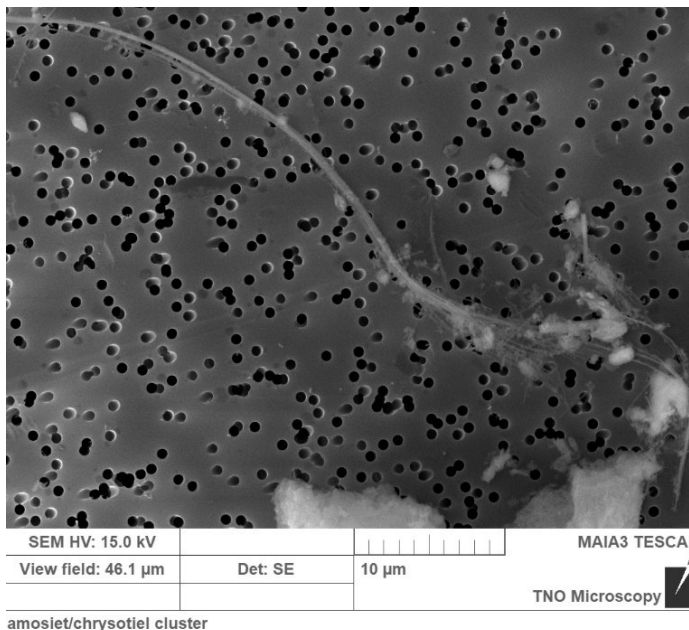
Foto B6-1: Voorbeelden van vezelclusters op filters waarin zowel chrysotiel (lange dunne krullende vezels) als amosiet (korte rechte vezels) is aangetroffen
