Feitenrelaas falen overlaat Bosscherveld

Oorzakelijk onderzoek

Opdrachtgever	Rijkswaterstaat Zuid-Nederland District Limburg, hoofdkantoor Maastricht
Contactpersoon	Dhr. [REDACTED]
Referenties	Overlaat, stuw, Maas
Trefwoorden	Overlaat Bosscherveld, stuw, faalmechanismen, hydrodynamica, geotechniek, waterbouw, oorzakelijk onderzoek

Versie	1.0
Datum	16-07-2024
Projectnummer	11210464-000
Document ID	11210464-000-HYE-0002
Pagina's	76
Classificatie	
Status	definitief

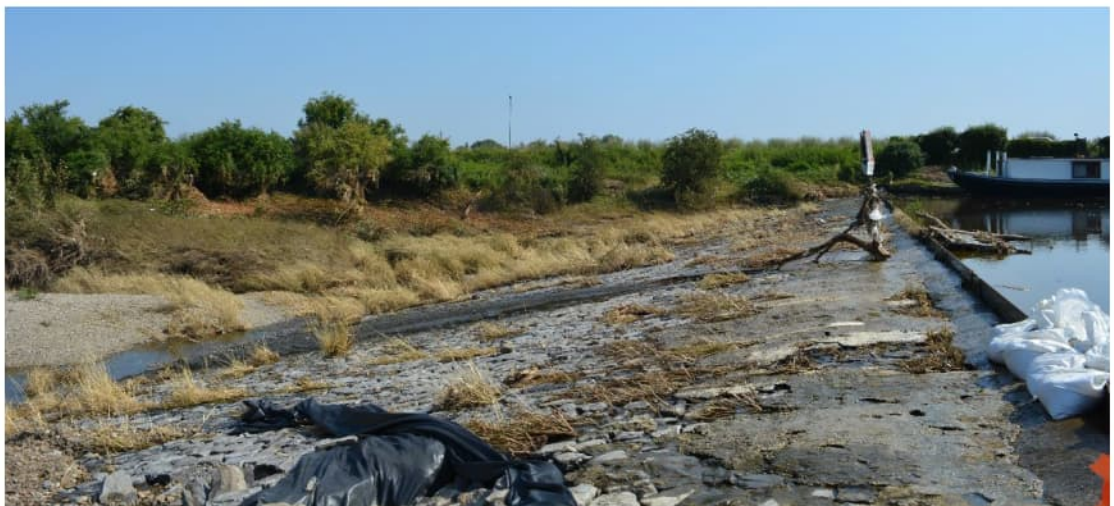
Figuur 4.3 Foto na aanleiding van de schade in juli 2021, overlaging met beton zichtbaar op kruin, mogelijk aangebracht in 2014, foto Deltares

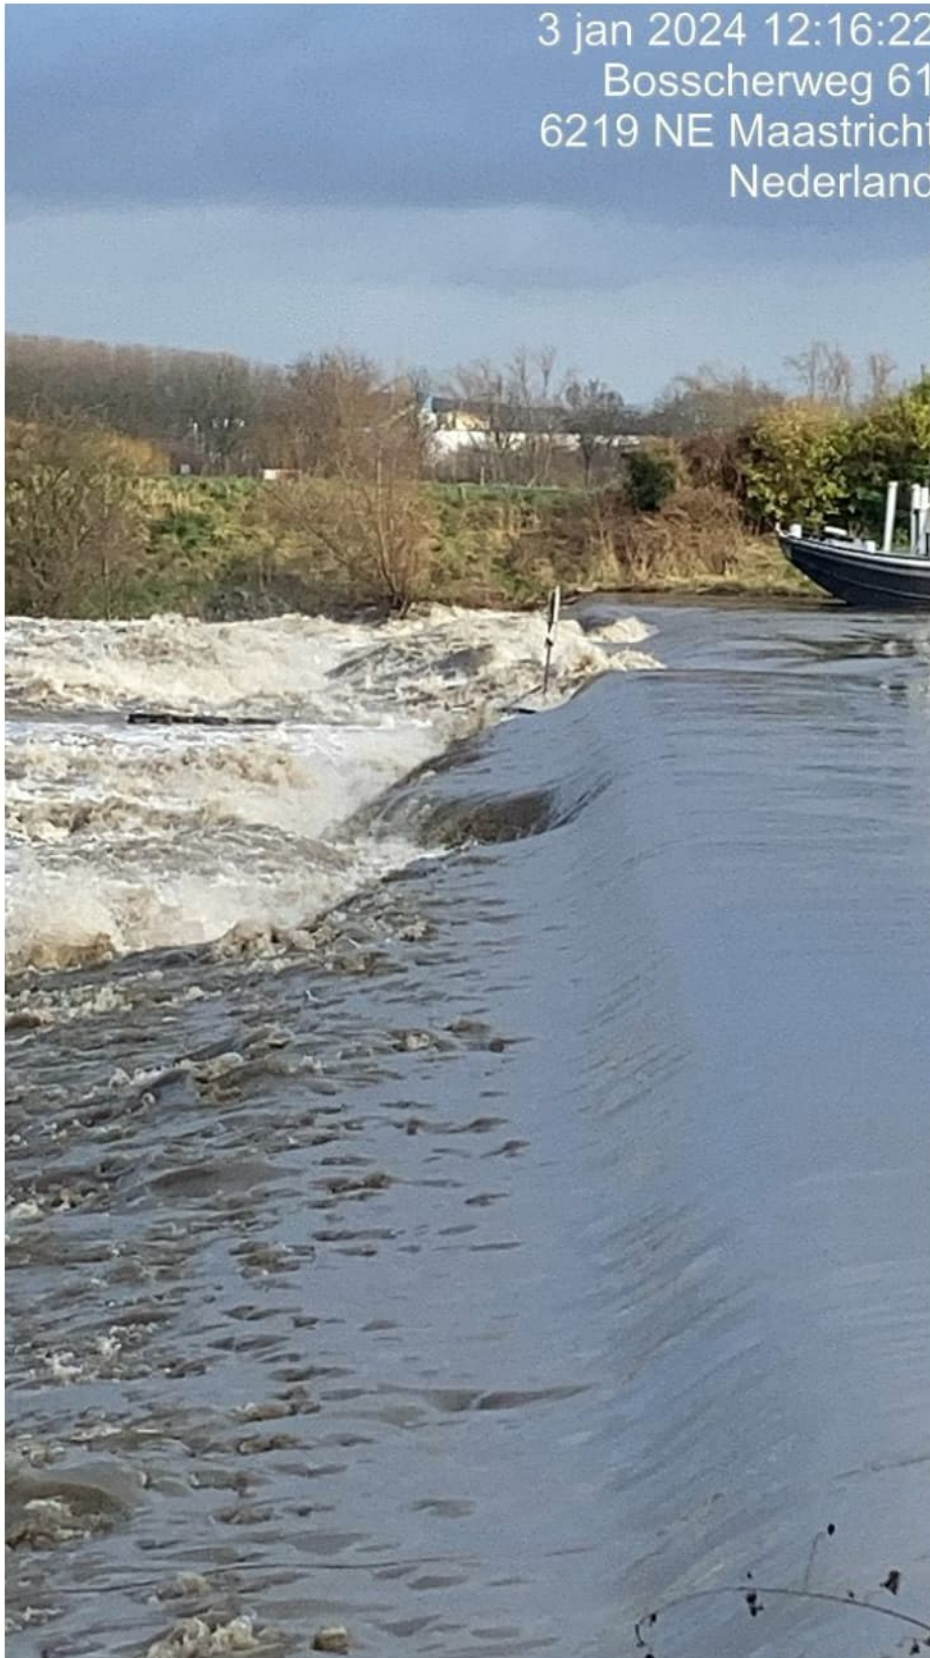
De schade in januari 2024 is van een andere orde dan de voorgaande schades. Er is een volledig bres ontstaan en er werd geen water meer gekeerd. Het moment van het ontstaan van schade is onbekend. Rond het middaguur op 3 januari was er al schade aanwezig. Er is een filmopname van de schade waarop te zien is dat de schade op dat moment vooral op de oostelijke helft van de overlaat plaatsvindt (zie Figuur 4.11). Op dat moment is een deel van de kruin van de overlaat al verdwenen, zichtbaar door de waterstandverlaging bovenstrooms van de kruinlijn. In 2021 was de schade vooral aan de westzijde van de overlaat aanwezig, net ten westen van de drie drainagebuizen die ongeveer in het midden van de overlaat zitten en herkenbaar zijn vanwege het aanwezige waarschuwbord. In de loop van de dag wordt de schade snel groter, zie ook Figuur 4.12.

Figuur 4.12 Uitbreiding van de schade, 3 jan 24 12:16 uur.

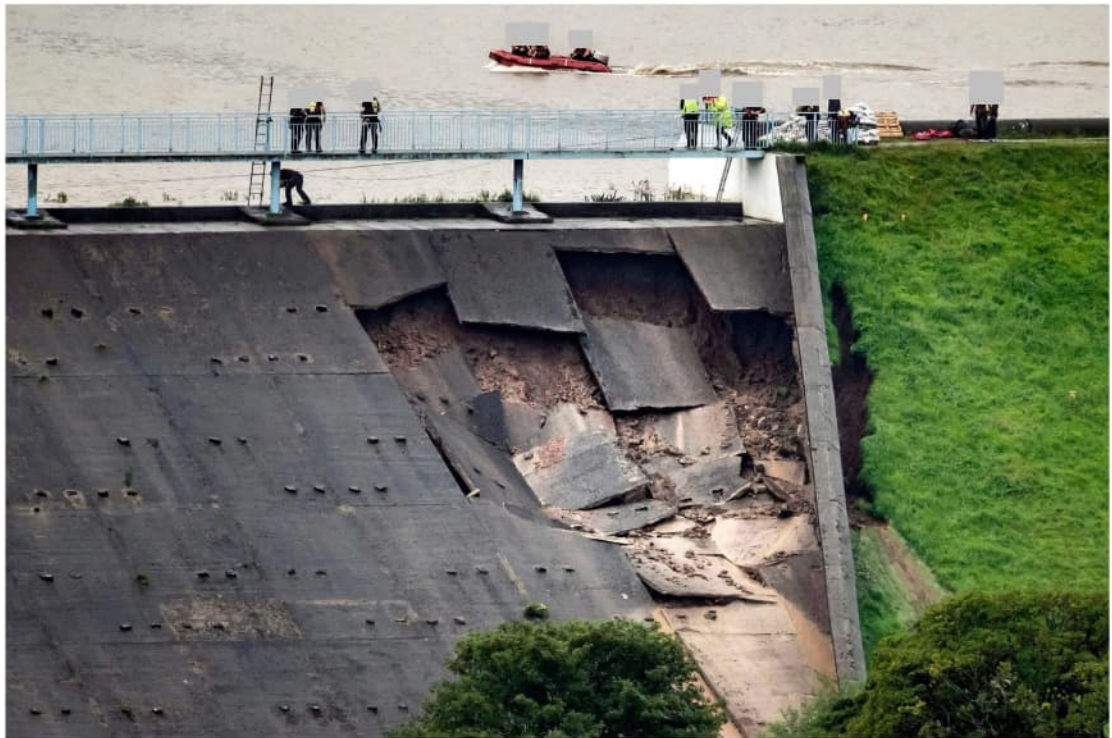
Figuur 5.2 Falen van de spillway bij Toddbrook reservoir in Whaley Bridge (Balmforth, 2020).
