Onderwerp: Fwd: Lange Jaap -- VTS Den Helder// Veiligheidsissues

**De bouwwijze
van de
gietijzeren
vuurtoren te
Kijkduin
(Den Helder)**

Rapport 10404 (2010) in combinatie met rapport L-J.2 (2011)

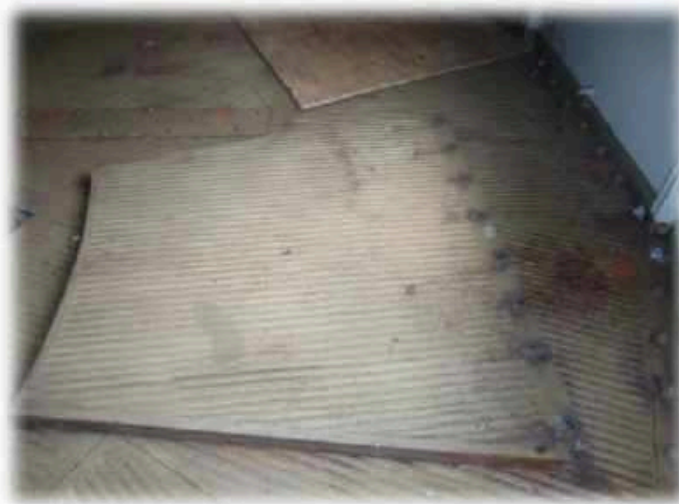
Vloerplaat 9A, uitgenomen

Plaat 9A is een onbeschadigde schachtplaat. Ten opzichte van 7N hebben wij tijdens het uitnemen geen significante verschillen kunnen vaststellen.

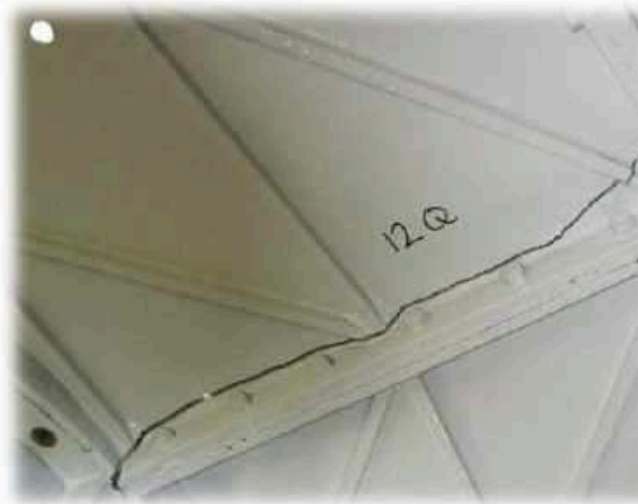
Kuipplaat 12Q

Plaat 12Q is een kuipplaat met een scheur in radiale richting doorlopend in de aangrenzende plaat van de schachtring. Door de breuklijn liet deze plaat zich iets makkelijker uitnemen dan de voorgaande twee platen. Zowel het doorhalen van de bouten als het wegslijpen van het ijzercement kwam aan een kant te vervallen.

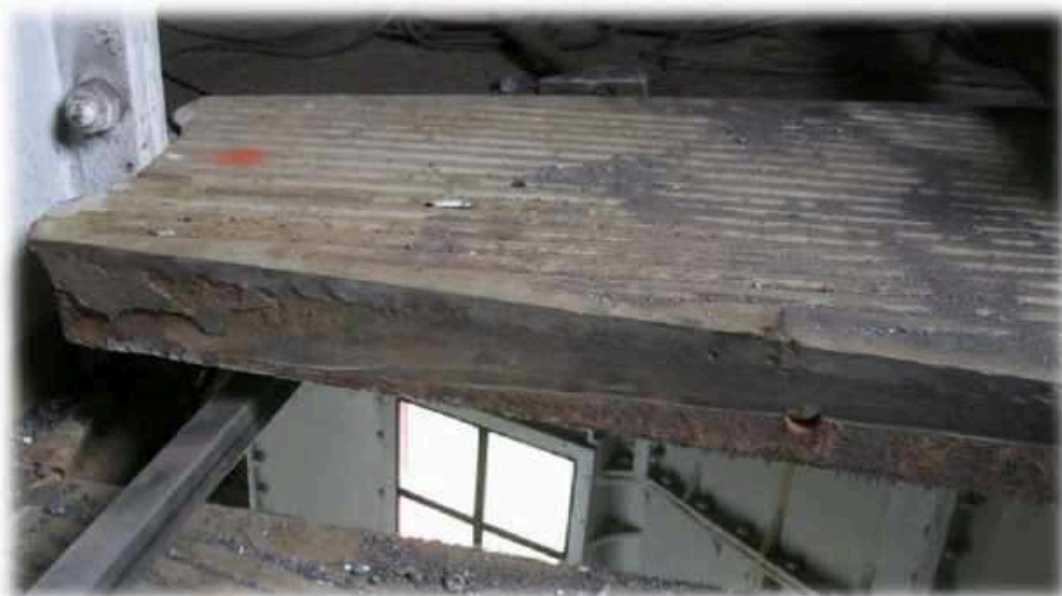
Uitgenomen plaat 15J

Tot slot werd plaat 15J / 15Z uitgenomen, dit is een plaat die de kuip en de schacht met elkaar verbindt. De aansluiting op de kuip vertoonde breukvorming in het boutengebied. Er waren beduidend minder bouten te verwijderen dan bij de overige platen, toch nam deze plaat de meeste tijd in beslag. De plaat zat klem tussen schacht en kuip, ook tijdens het liften liep de plaat aan tussen schacht en kuip. Naast de liftconstructie hebben we onder meer gebruik gemaakt van breekijzers om de plaat te "helpen" tijdens het liften. Bij deze plaat hebben we overigens wel een aantal boutverbindingen los kunnen draaien.

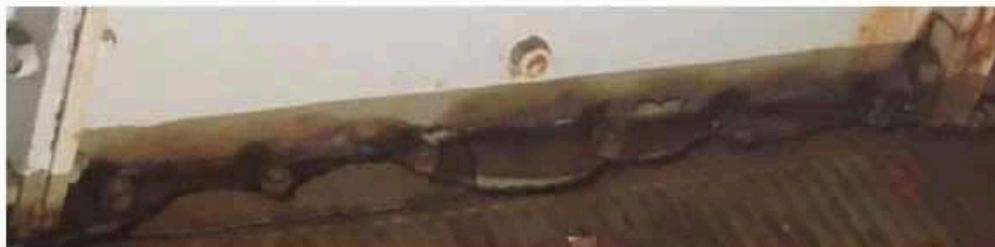
Foto 1, scheurvorming vloer nabij buitenwand

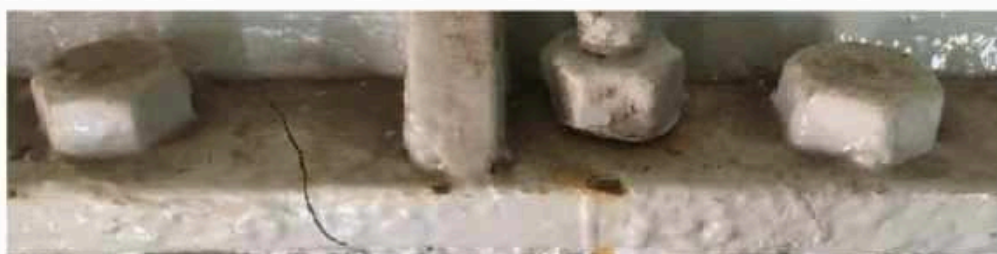
Foto 2, scheurvorming wandpaneel (binnenzijde van buitengevel)

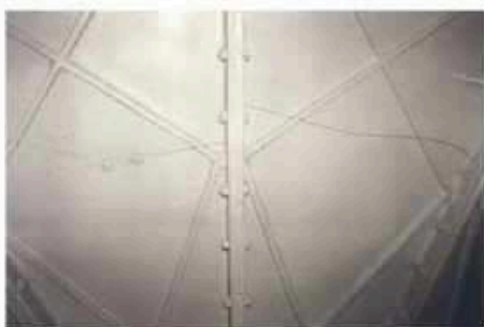
Foto 3, scheurvorming vloer (v.a. onderzijde)

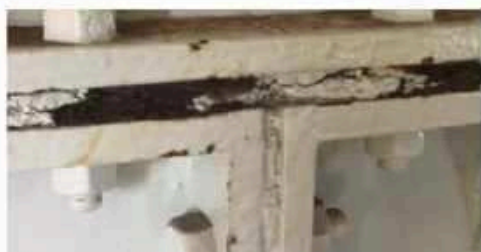
Foto 4, aantasting van ijzercementvoegen

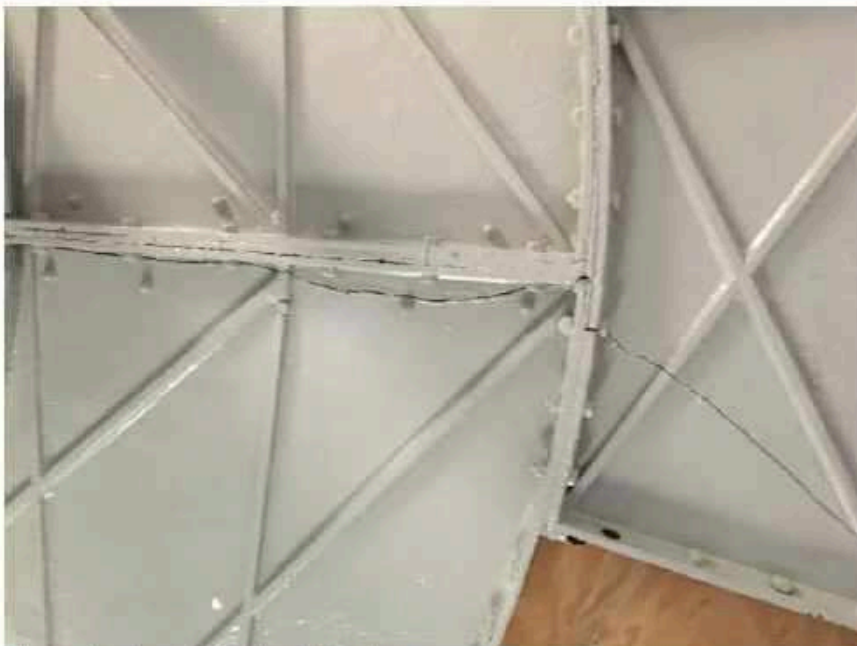
Figuur 1: scheur door vloerplaten heen

- Verhelp lekkages om verdere corrosie en schade te voorkomen
- Inspecteer regelmatig zodat het veilig gebruik van de inspectieroute kan worden gegarandeerd
- Vloerdelen die nu afgesloten zijn niet betreden
- Zorg voor deugdelijke afscheidingen van de vloeren die niet betreden mogen worden, ter voorkoming van valgevaar.

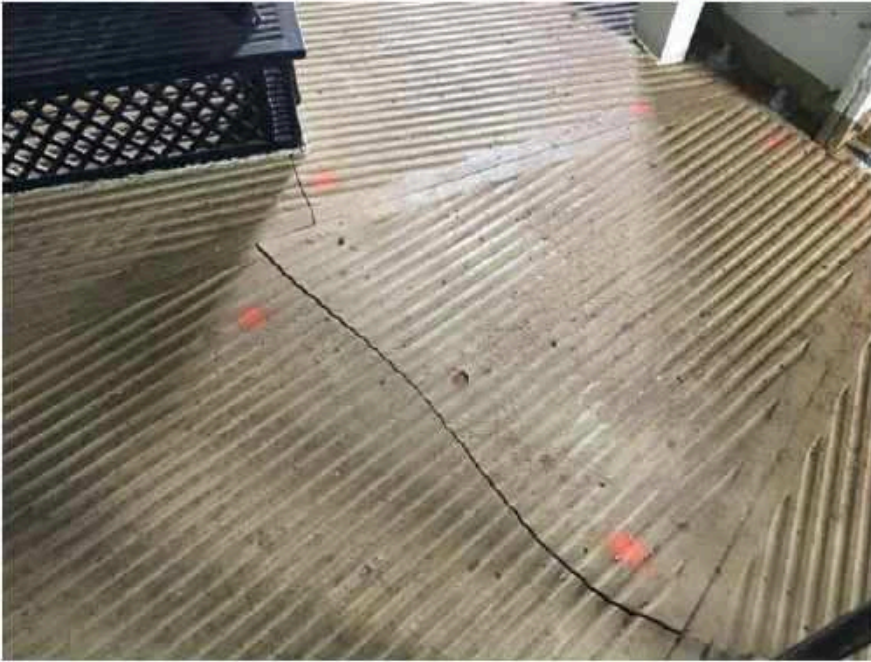
Figuur 2: scheur door vloerplaat heen

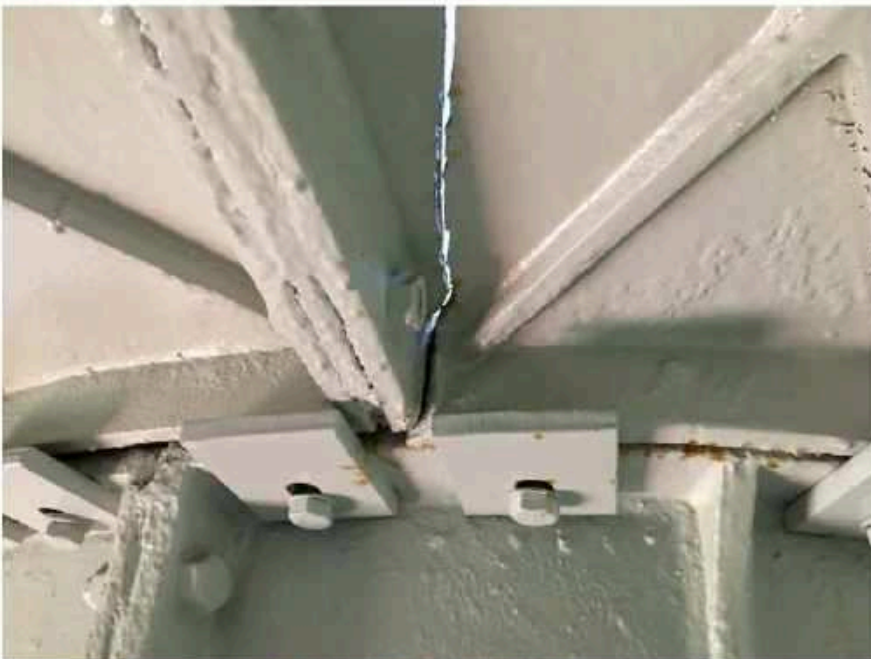
Figuur 3: scheurvorming bij "opleghandje" vloerplaat

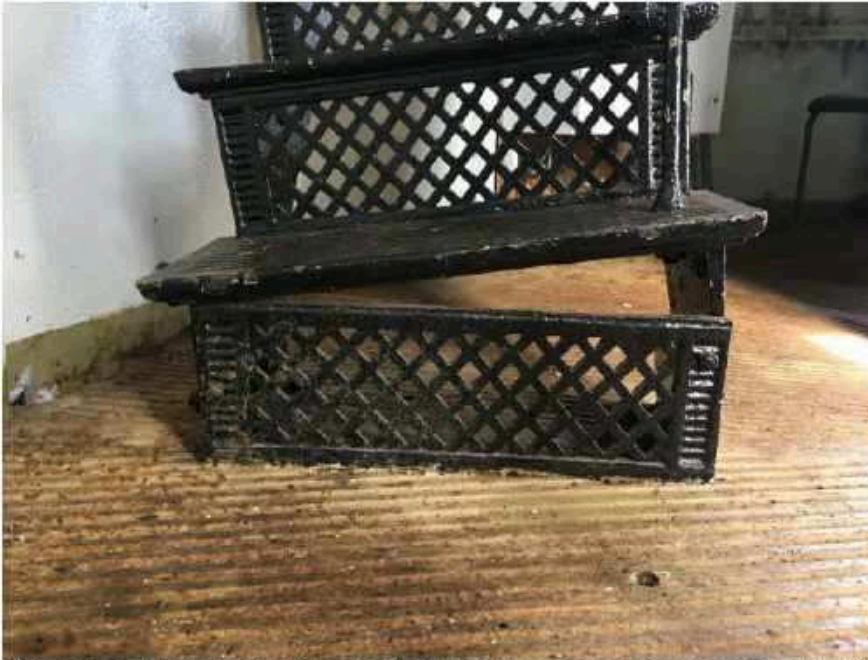
Figuur 4: onderste stootbord losgescheurd van trap, verzakking van vloer duidelijk te zien

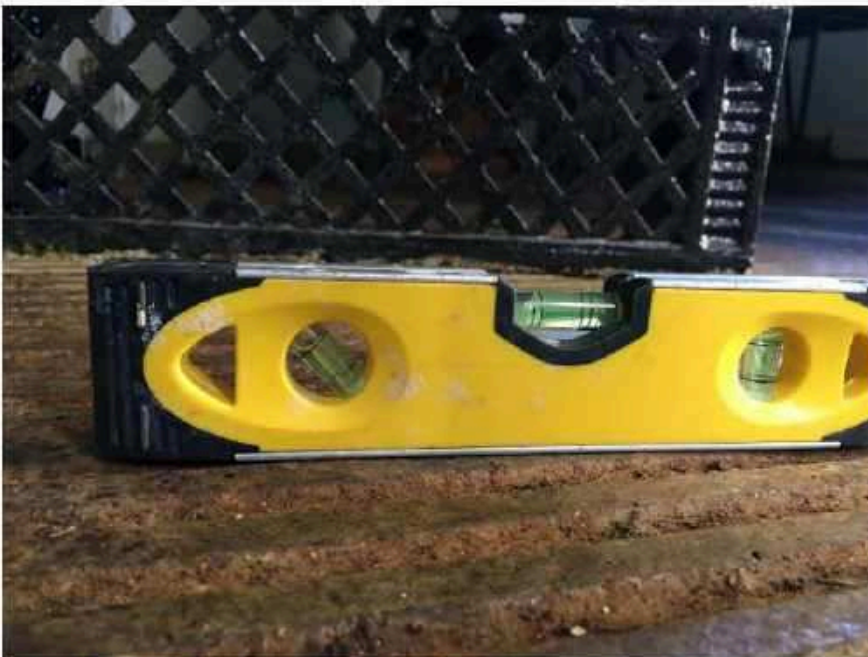
Figuur 5: schuine van vloer met waterpas, ca. 8 cm over 2 m afstand

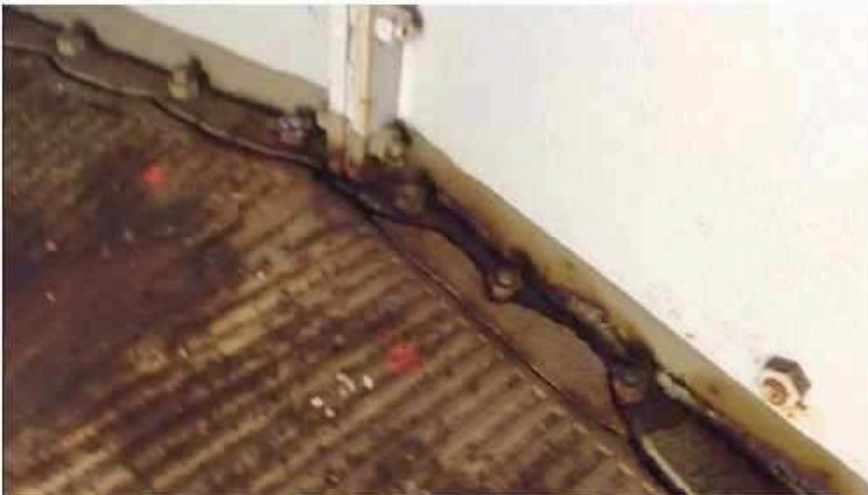
Figuur 7: scheurvorming langs vloerrand bij buitenschacht

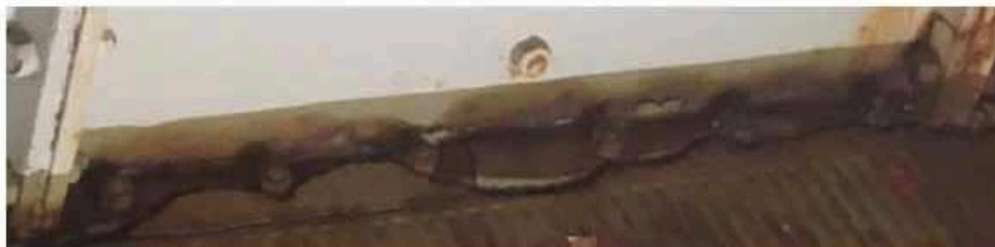
Foto 1, scheurvorming vloer nabij buitenwand

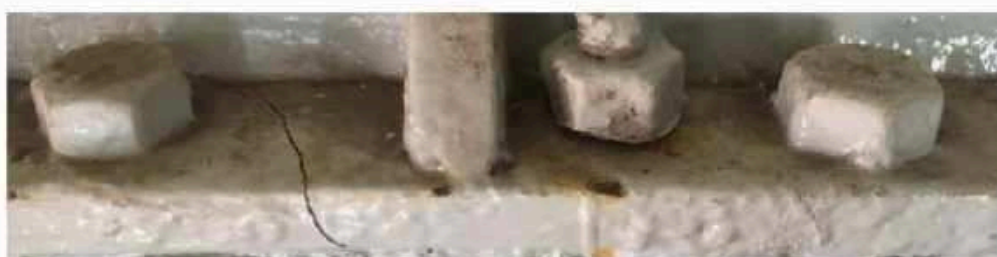
Foto 2, scheurvorming wandpaneel (binnenzijde van buitengevel)

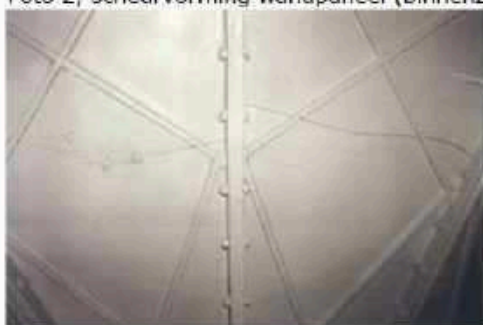
Foto 3, scheurvorming vloer (v.a. onderzijde)

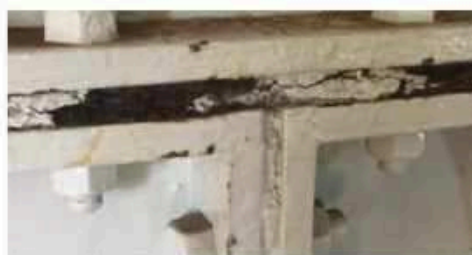
Foto 4, aantasting van ijzercementvoegen
