# Monitoring verkeersveiligheid Langere en Zwaardere Vrachtwagens 2010

## **Monitoring verkeersveiligheid LZV's**

Datum	December 2010
Status	Definitief

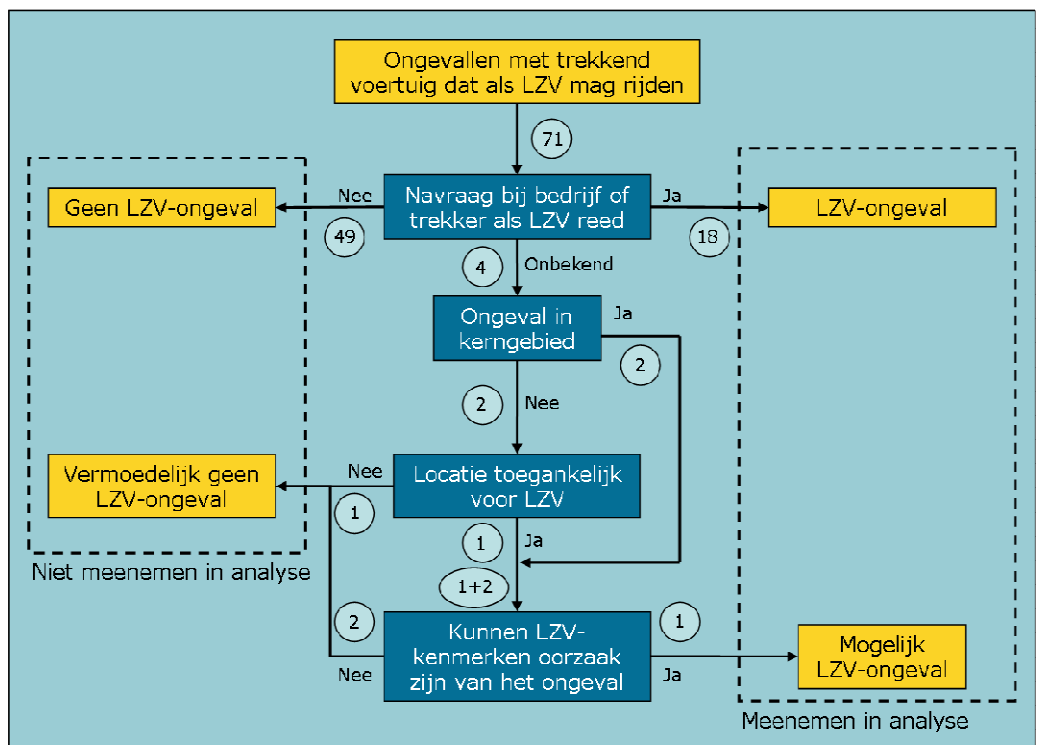
**Figuur 3.1**

Verdeling ongevallen naar LZV-ongevallen en niet LZV-ongevallen

Uit het schema kan afgeleid worden dat van de 71 ongevallen met een trekkend voertuig dat als LZV-combinatie mag rijden, er met zekerheid 18 ongevallen een LZV-ongeval zijn en dat bij één ongeval het aannemelijk is dat het om een LZV-ongeval gaat. Deze in totaal 19 ongevallen zijn in de volgende stap nader geanalyseerd. Hiervan zijn elf ongevallen al geanalyseerd in het in 2009 gehouden onderzoek.

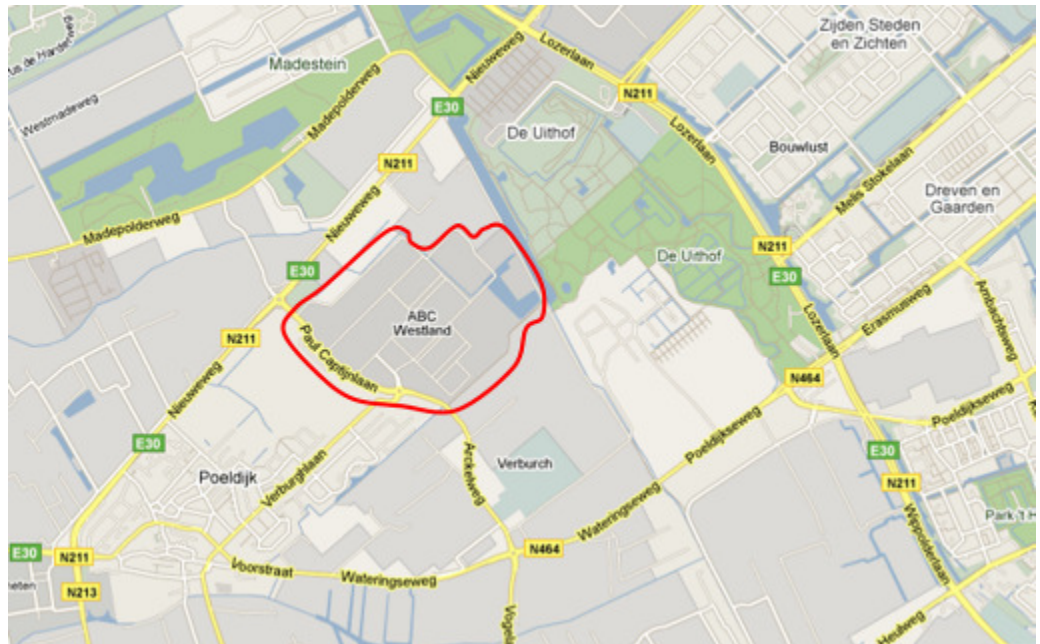
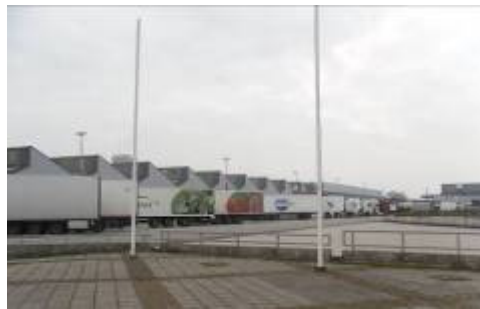
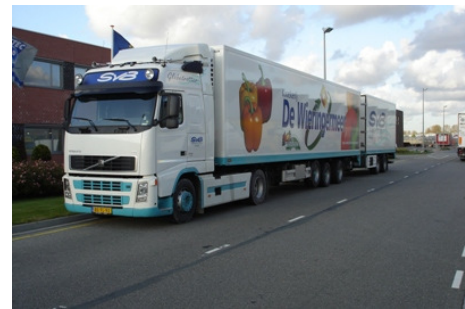
Agri Business Centrum Westland (kortweg: ABC Westland) is een ruim opgezet bedrijventerrein met circa 60 bedrijven die direct of indirect gerelateerd zijn aan de agrarische sector. Dit bedrijventerrein bestaat inmiddels meer dan 10 jaar en heeft een renovatie ondergaan, de infrastructuur is inmiddels gereed. Deze is dan ook ruim opgezet en tevens is er voldoende gelegenheid tot het parkeren van materieel. Dit jaar wordt een kantorencomplex geopend waardoor er meer personenverkeer zal komen. Het betreft een levendig terrein met continue aan- en afrijdende vrachtwagens. Het terrein is aan twee zijden ontsloten. Als het druk is op de Paul Capetijnlaan kan het even duren voordat men het bedrijventerrein kan verlaten.

LZV's kunnen volgens de wegenbijlage van de RDW alleen naar het hoofdwegennet rijden via de Paul Capetijnlaan, de provinciale weg N211 en de provinciale weg N213 naar knooppunt Westerlee vanaf waar de LZV's via de A20 verder kunnen rijden. In de praktijk is het ook mogelijk om dit bedrijventerrein te bereiken vanaf de aansluiting Den Haag Zuid op de A4 via de N211 of via de Veilingroute en dan verder via de N213 en N211 naar ABC Westland.

Zeven bedrijven hebben momenteel een LZV-ontheffing voor dit bedrijventerrein. Van die zeven is er één op het terrein zelf gevestigd. De andere bedrijven zijn vervoerders van groente- en fruitproducten die bij bedrijven op het terrein producten laden en lossen. Met betrekking tot de doorstroming en verkeersveiligheid zijn er zowel bij de gemeente als de bedrijven geen bijzondere ervaringen.

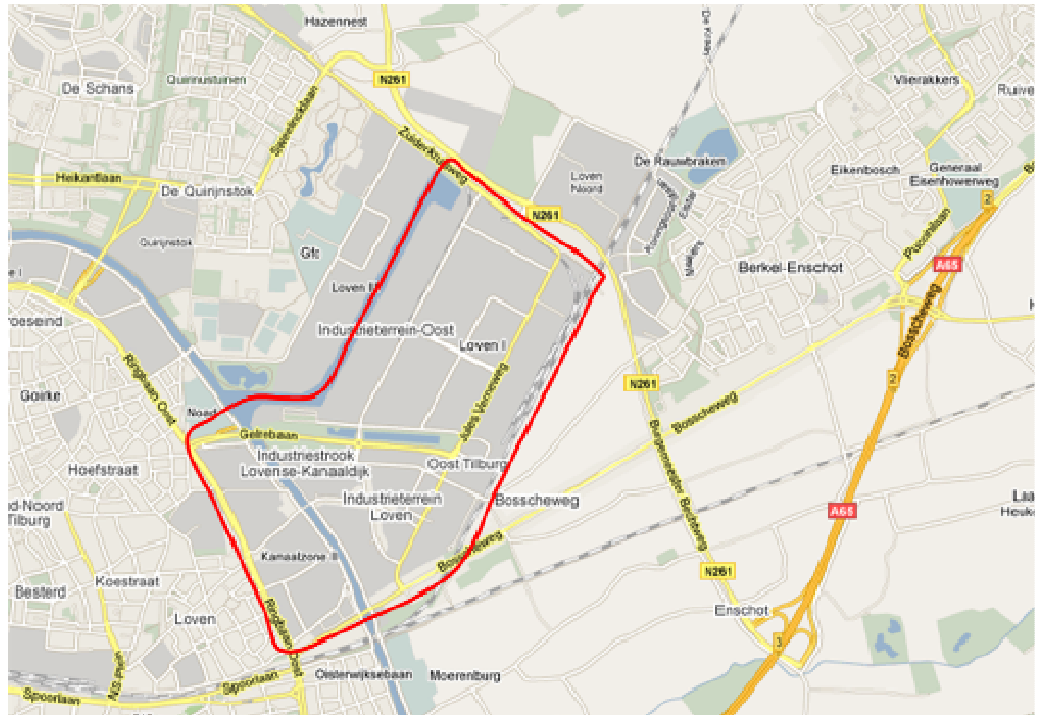
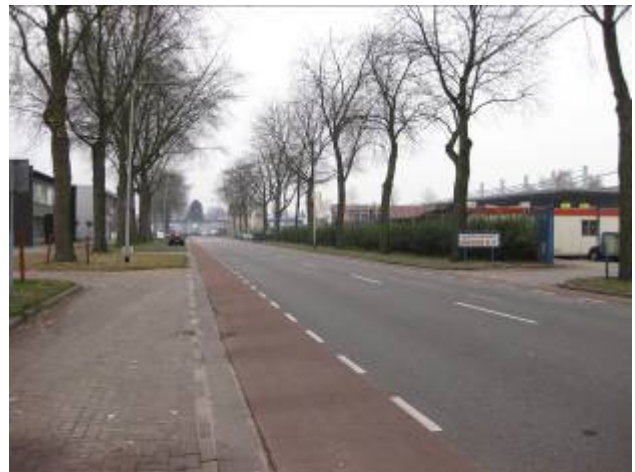
Loven is een groot bedrijventerrein van bijna 150 hectare aan de noordoostzijde van Tilburg. Het bedrijventerrein ligt rondom het Wilhelminakanaal en een deel van de bedrijven is dan ook op het vervoer per schip gericht. Het zuidelijk deel van het bedrijventerrein (Loven II), ten zuiden van de Gelrebaan, bestaat uit een menging van kleine bedrijven en woningen. Dit is ook het oudste gedeelte van het bedrijventerrein. Op het deelgebied Loven I zijn enkele grote bedrijven gevestigd waar veel vrachtverkeer komt. Dit zijn onder meer de Barge Container Terminal, een distributiecentrum van Albert Heijn en SCA Packaging (verpakkingsmateriaal).

Vanaf de containerterminal wordt een deel van de containers met rangeerwagens naar de spoorlijn aan de oostzijde van Loven vervoerd. Hier worden de containers overgezet op de trein.

In totaal hebben 23 bedrijven een LZV-ontheffing voor Loven. De ontsluiting loopt vanaf de A65 of vanaf de A261 via de N261 naar de Zuiderkruisweg. Loven I is het deelgebied waar de meeste LZV's rijden. Daarbij zijn de Barge Container Terminal en het distributiecentrum van Albert Heijn de belangrijkste bestemmingen. Op Loven II komen nagenoeg geen LZV's en het deelgebied Loven III is door de gemeente Tilburg bewust niet opengesteld voor LZV's. De reden hiervoor is dat dit deelgebied langs een doodlopende weg ligt waardoor er geen keermogelijkheid voor LZV's is. Daarnaast wordt door de gemeente aangegeven dat er voor Loven III geen aanvragen voor een LZV-ontheffing zijn ingediend. Er zijn tot op heden bij de gemeente geen klachten binnengekomen over de inzet van LZV's op Loven.

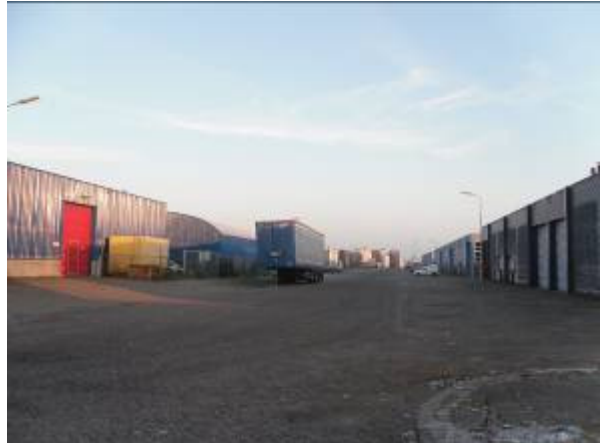
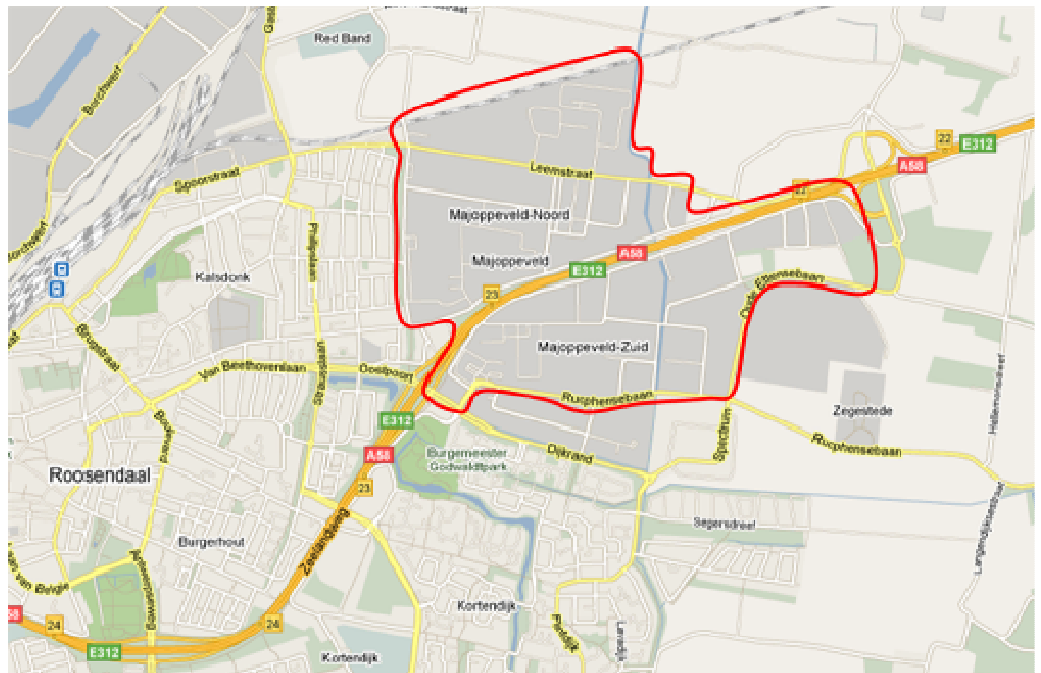
Het bedrijventerrein Majoppeveld ligt in het oosten van de gemeente Roosendaal en bestaat uit twee delen; Majoppeveld-Noord en Majoppeveld-Zuid. Majoppeveld-Noord ligt ten noorden van de A58 (Eindhoven-Breda-Roosendaal-Vlissingen) en wordt in het noorden begrensd door de spoorlijn Breda-Roosendaal. Het terrein is ongeveer 100 hectare bruto groot. Langs de autosnelweg zijn verschillende garagebedrijven en grote vestigingen van Philips Lighting en Jan de Rijk Transport gevestigd. Het bedrijventerrein maakt deel uit van een revitaliseringsproject 'Majoppeveld op de schop', waarbij onder meer de bestrating, bewegwijzering en beveiliging aandachtspunten zijn.

Majoppeveld-Zuid ligt ten zuiden van de A58 tot en met de Rucphense Baan. Het totale terrein is ongeveer 80 hectare bruto groot. Onderdeel van Majoppeveld-Zuid is de meubelboulevard. Naast Majoppeveld-Zuid wordt ongeveer 40 hectare bedrijventerrein aangelegd. Dit nieuwe bedrijventerrein, dat zich uitstrekt van de A58 tot aan de Rucphense Baan, sluit aan op het bedrijventerrein Majoppeveld-Zuid. Dit terrein wordt Majoppeveld-Oost genoemd.

In totaal hebben 12 bedrijven ontheffing voor Majoppeveld-Noord en 10 bedrijven voor Majoppeveld-Zuid. Zeven bedrijven hebben ontheffing voor zowel Majoppeveld-Noord als -Zuid. Majoppeveld-Zuid is ontsloten via afslag 23 van de A58. Majoppeveld-Noord via afslag 22 van de A58. Er zijn zowel bij de gemeente als bedrijven geen bijzondere ervaringen met betrekking tot LZV's op beide bedrijventerreinen. Enige klachten die er zijn is dat er door veel weggebruikers hard gereden wordt op de Leemstraat in Majoppeveld-Noord. Hier ligt echter geen relatie met de inzet van LZV's.

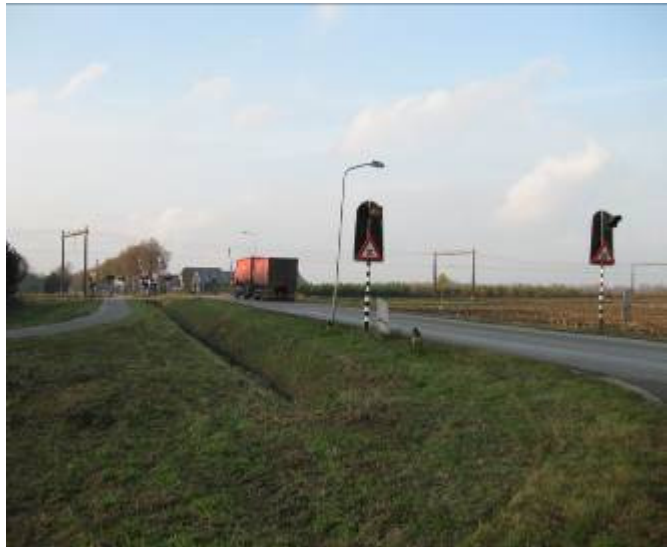
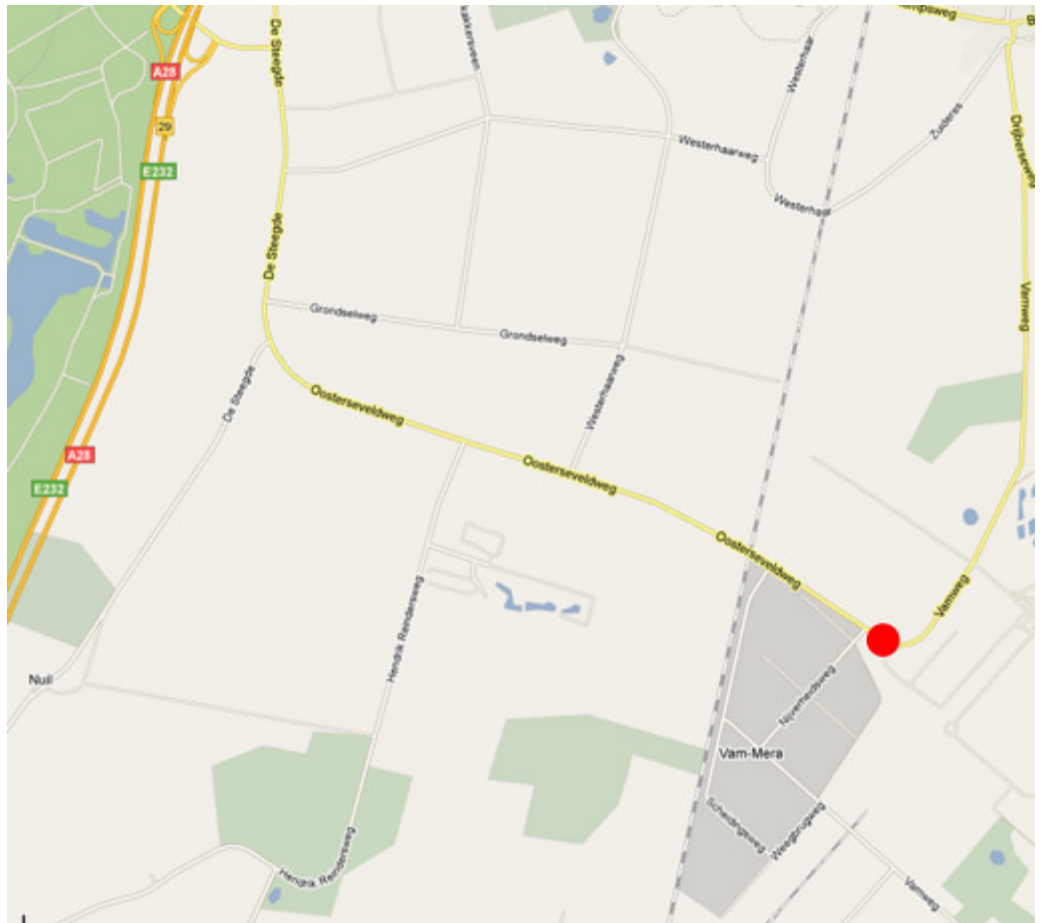
Het kerngebied Oosterseveldweg in Wijster bestaat in feite uit een enkel adres: afvalverwerkingsbedrijf Attero (voorheen de VAM). Het bedrijf ligt in het buitengebied. Er is één bedrijf in containervervoer dat een ontheffing heeft voor dit kerngebied. Vanaf de A28 loopt de route via De Steegde en de Oosterseveldweg naar Attero. Daarbij wordt een spoorwegovergang gepasseerd die geschikt is voor LZV's. Het aandeel vrachtverkeer op deze wegen ligt relatief hoog, omdat behalve het vrachtverkeer van en naar Attero er maar weinig verkeer over de genoemde wegen rijdt. Er zijn ten aanzien van dit kerngebied geen specifieke aandachtspunten ten aanzien van LZV's bekend bij de gemeente.

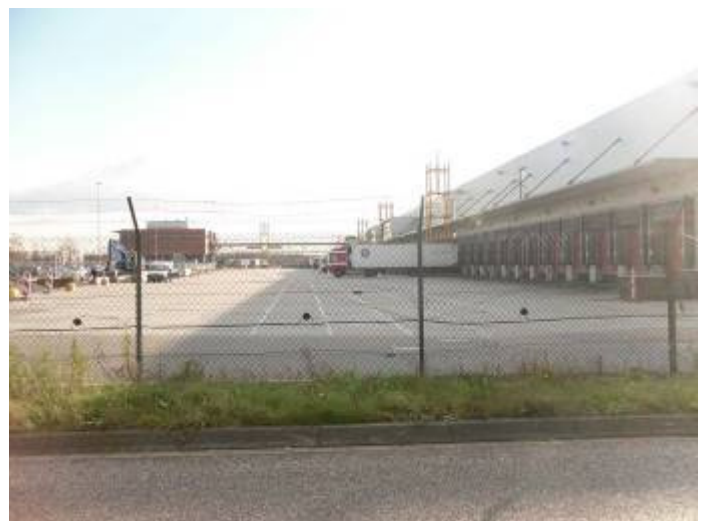
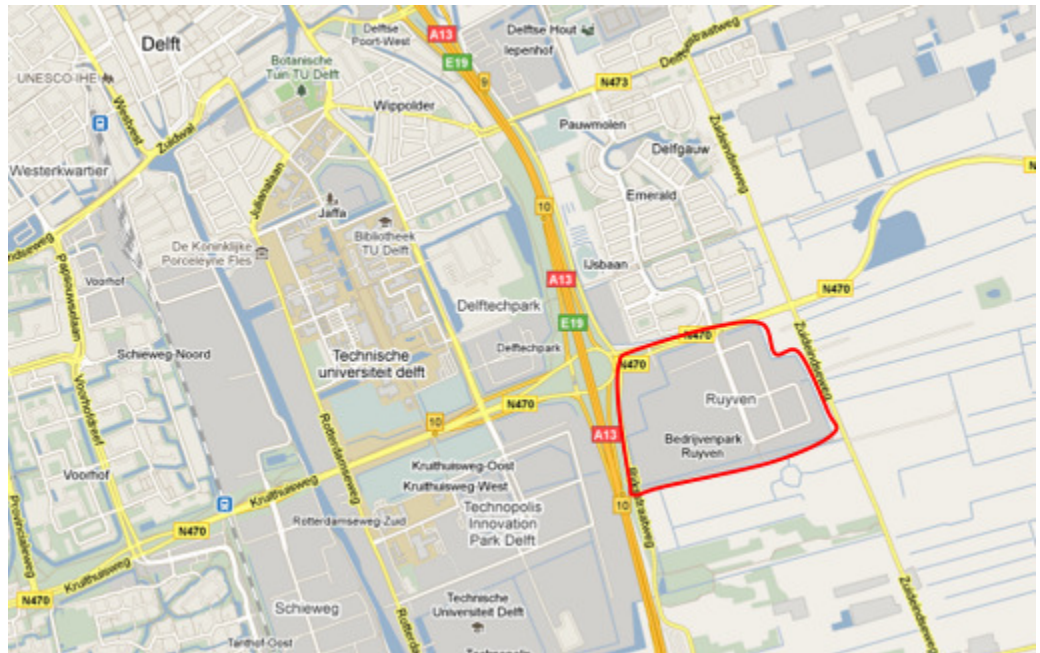
Op het bedrijventerrein Ruyven zijn 30 bedrijven gevestigd. Het betreft een mengeling van distributie-, handels- en kantoorbedrijven. Het grootste bedrijf is een distributiecentrum van Albert Heijn dat een continue stroom van vrachtverkeer genereert.

Voor het bedrijventerrein Ruyven hebben 17 bedrijven een LZV-ontheffing. Geen van die bedrijven is op dit terrein gevestigd. Het betreft bedrijven die laden en lossen bij het distributiecentrum van Albert Heijn, voornamelijk met versproducten.

De ervaringen met LZV's zijn zowel bij de gemeente als de bedrijven prima; de LZV's gaan op in het reguliere verkeer. Vanaf het begin af aan is streng toezicht gehouden op parkeren op de openbare ruimtes waardoor dit nauwelijks voorkomt op dit terrein. Bovendien hebben de bedrijven zelf voldoende parkeergelegenheden voor het materieel. Het enige probleem dat er speelt is de verkeersafwikkeling op de rotonde met de N470 tijdens de spits. Deze rotonde is de enige ontsluiting van het bedrijventerrein. Tijdens de spits kost het het vrachtverkeer (dat voornamelijk linksaf moet slaan richting de A13) meer tijd om de rotonde op te rijden waardoor het lastiger wordt het bedrijventerrein te verlaten. Dit geldt echter voor alle vrachtvoertuigen en niet alleen voor LZV's. Verder zit er een tankstation op het bedrijventerrein. Dit tankstation genereert extra verkeer van en naar het bedrijventerrein, maar resulteert niet in noemenswaardige problemen. De afwikkeling van langzaam verkeer en vrachtverkeer verloopt goed op dit bedrijventerrein.

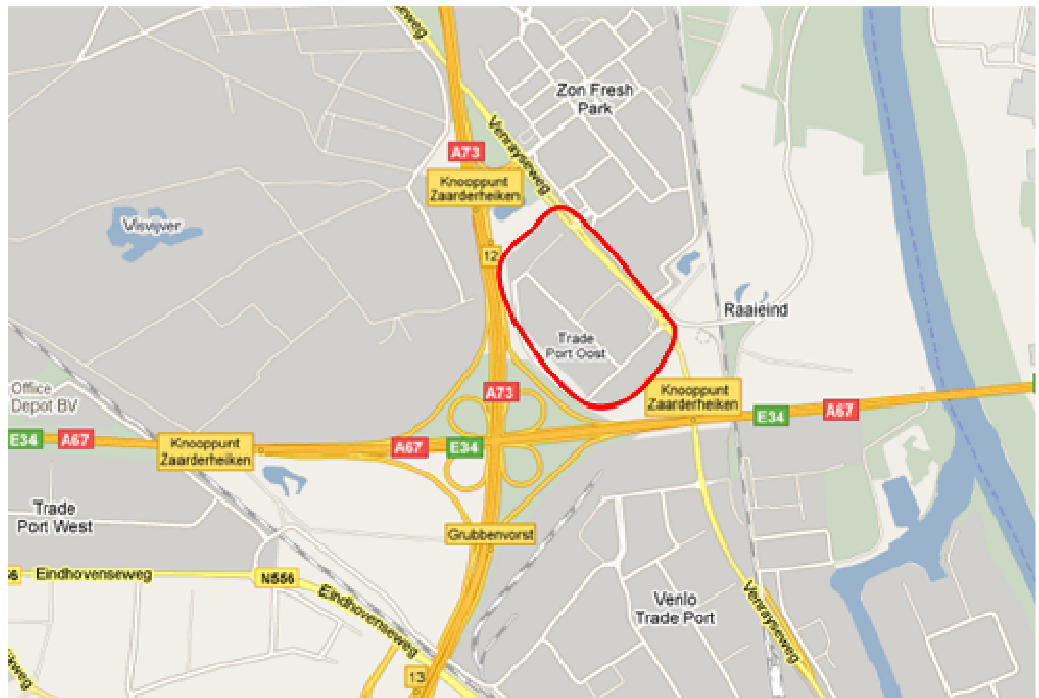
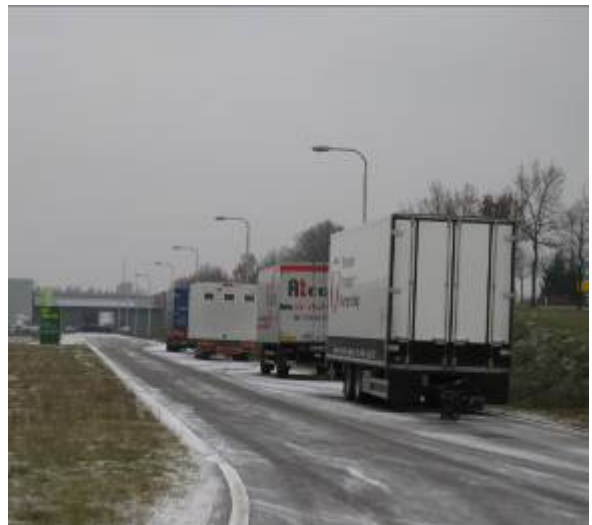
Het bedrijventerrein Trade Port Oost is een relatief nieuw bedrijventerrein aan de noordzijde van Venlo. Een klein deel van de kavels is nog niet bebouwd. Op het bedrijventerrein dat ongeveer 20 hectare beslaat zijn enkele groothandels, voornamelijk gericht op interieurartikelen, en transportbedrijven gevestigd. Het terrein is ruim opgezet en vanwege de ligging buiten woongebieden rijdt er vrijwel geen langzaam verkeer.

Er zijn acht bedrijven die een LZV-ontheffing voor Trade Port Oost hebben. Zij rijden onder andere naar de vestiging van Flora Holland op dit terrein. Tijdens de schouw zijn geen LZV's gezien. Wel stonden enkele aanhangwagens op de weg geparkeerd. Dit was echter niet hinderlijk, omdat het een doodlopende weg met relatief weinig verkeer betrof. Overigens is het niet bekend of het hier om afgekoppelde onderdelen van LZV's ging. Er zijn geen negatieve ervaringen met LZV's op dit bedrijventerrein bekend bij de gemeente.

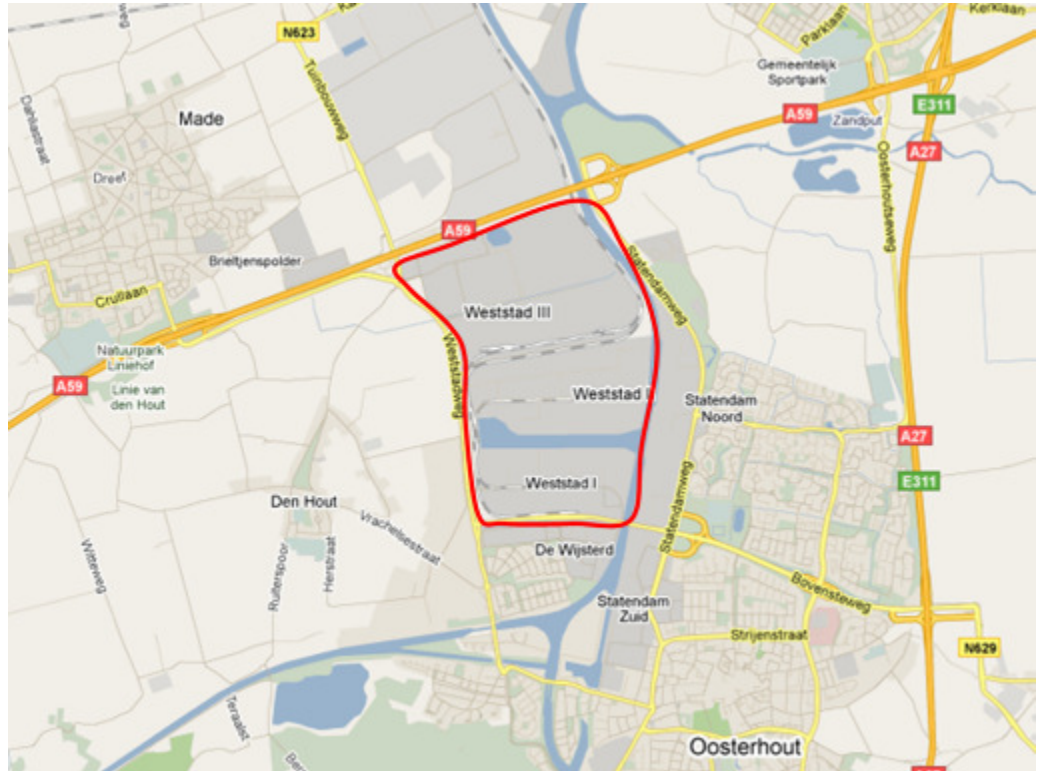
Het bedrijventerrein Weststad in Oosterhout is goed bereikbaar vanaf de snelweg A59. Het betreft een groot bedrijventerrein bestaande uit drie parken. Weststad I, II en III. Weststad III is het eerste park komend vanaf de snelweg A59. Dit is tevens het meest moderne park. Hier zijn enkele kleine bedrijven gevestigd, vooral gericht op consumenten, maar ook grote bedrijven zoals een distributiecentrum van IKEA en GEFCO, een grote distributeur van Franse auto's. De fietspaden zijn hier van de

rijbanen gescheiden. Tijdens de schouw viel op dat hier en daar een oplegger geparkeerd staat op één van de rijstroken. Dit is echter niet hinderlijk.

Weststad I en II zijn al wat ouder. Beide bedrijventerreinen liggen aan het water en zijn sterk gemêleerd met transport van bulkwagens, kiepwagens, containers en huifwagens. Verder loopt er op deze beide terreinen een industriespoor. Op deze bedrijfsterreinen is er geen gescheiden voorziening voor (brom)fietsers. De kwaliteit van de infrastructuur is minder dan bij Weststad III. Op meerdere plaatsen liggen grote plassen water (het was slecht weer tijdens de schouw) tot over de helft van een rijstrook. Dit heeft waarschijnlijk mede te maken met de diverse bulkbedrijven die op dit deel van Weststad gevestigd zijn, waardoor veel zwaar verkeer over de wegen rijdt. Bovendien staan op Weststad I en II meerdere opleggers en auto's op de rijbanen geparkeerd. Dit is hinderlijk voor de doorstroming. Momenteel onderzoekt de gemeente Oosterhout hoe dit parkeerprobleem aangepakt kan worden.

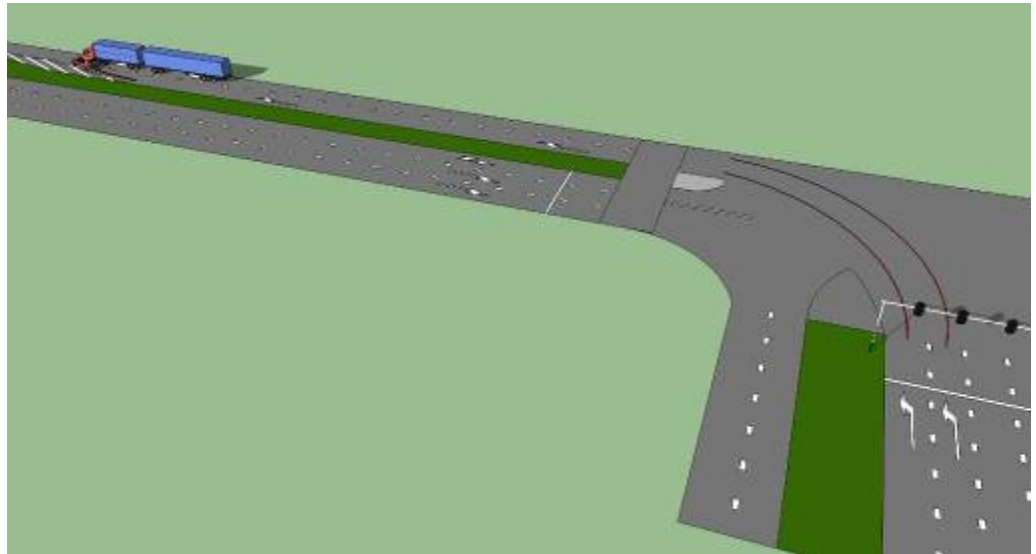
Een personenauto reed op de linkerrijstrook en wilde de LZV, die op de rechterrijstrook reed, passeren. Op het moment dat de personenauto van rijstrook wisselde naar rechts om voor de LZV in te voegen op de doorgaande rijstrook, ontstond een flankongeval met uitsluitend materiële schade. De LZV werd aan de linkervoorzijde geraakt. De personenauto is na het ongeval doorgereden.

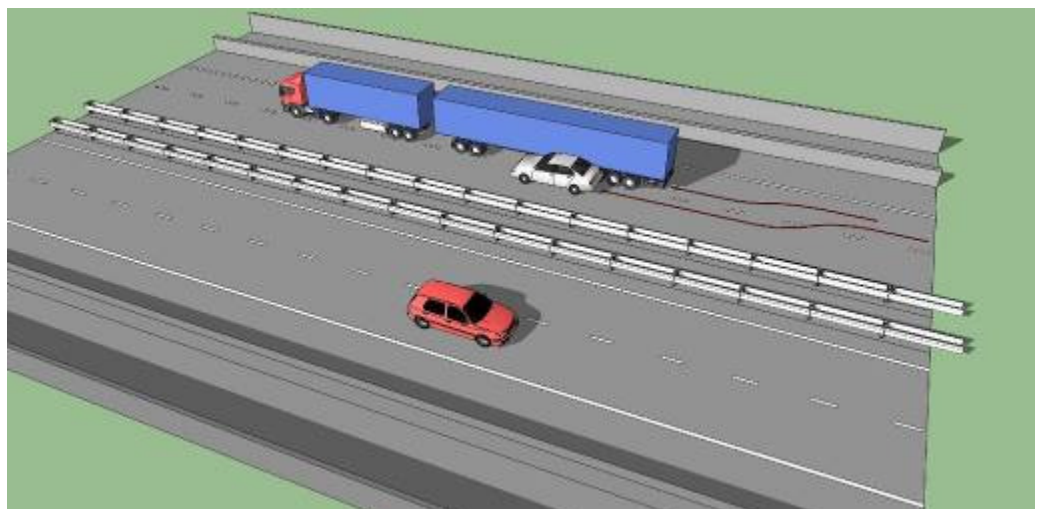
Een personenauto haalt een LZV-combinatie in. Tijdens de inhaalmanoeuvre zwenkt de LZV uit waardoor een flankongeval met uitsluitend materiële schade ontstaat.

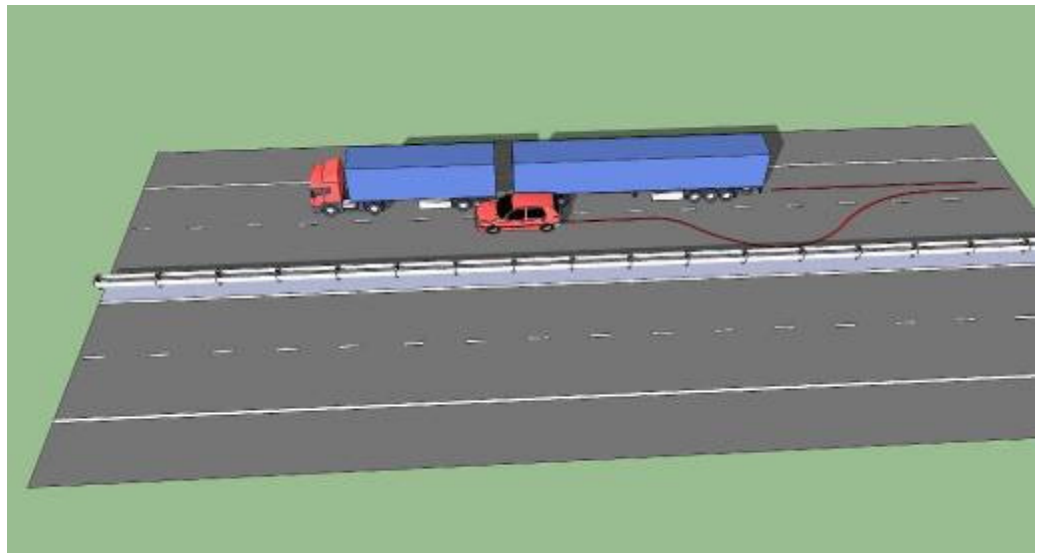
Een personenauto rijdt op de linkerrijstrook naast een LZV die op de rechterrajstrook reed. Volgens de registratie door de politie is de personenauto vermoedelijk met de linkerwielen in de middenberm terechtgekomen. De bestuurder van de personenauto heeft vervolgens naar rechts gestuurd waardoor een kopstaartongeval met uitsluitend materiële schade ontstond. De personenauto heeft de LZV daarbij geraakt tussen de vrachtwagen en de dolly.

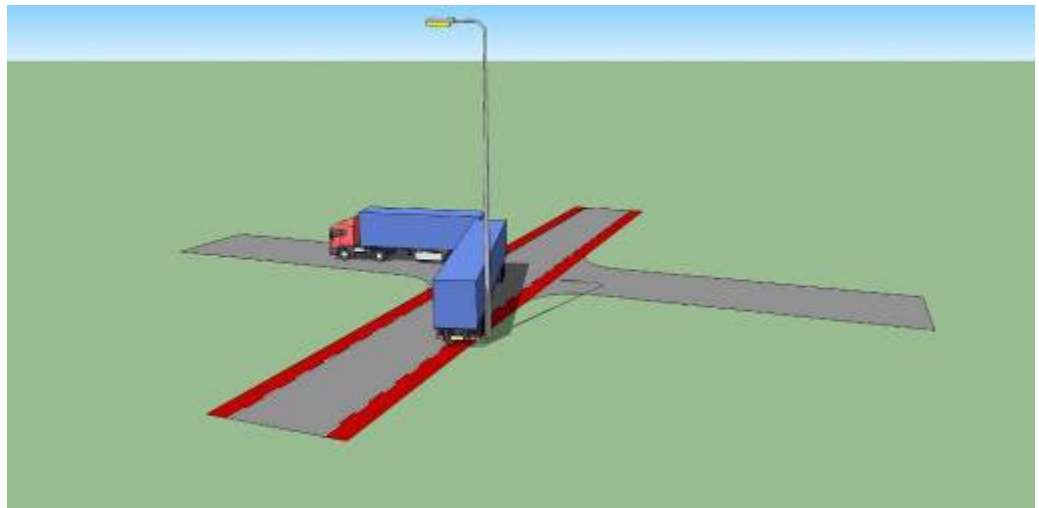
Op het kruispunt maakte de LZV een bocht naar links. Daarbij raakte de hoek van de uitwenkende oplegger een lantaarnpaal. Bij het ongeval was sprake van uitsluitend materiële schade.

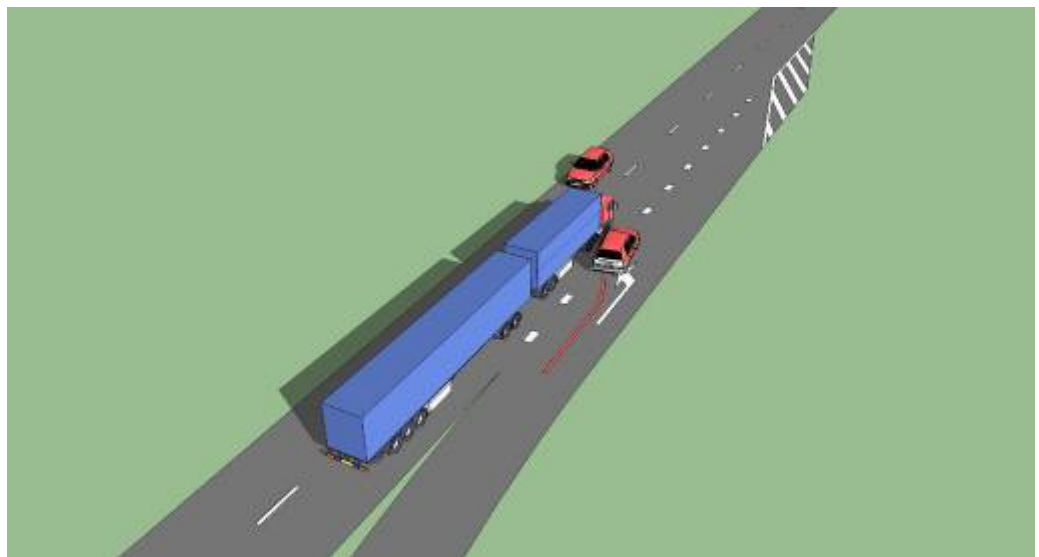
Een personenauto rijdt bij het invoegen op de N36 tegen de rechterflank van de LZV die al op de N36 reed. Bij het ongeval was sprake van uitsluitend materiële schade. Verdere omstandigheden van dit ongeval zijn niet beschreven in het registratieformulier.

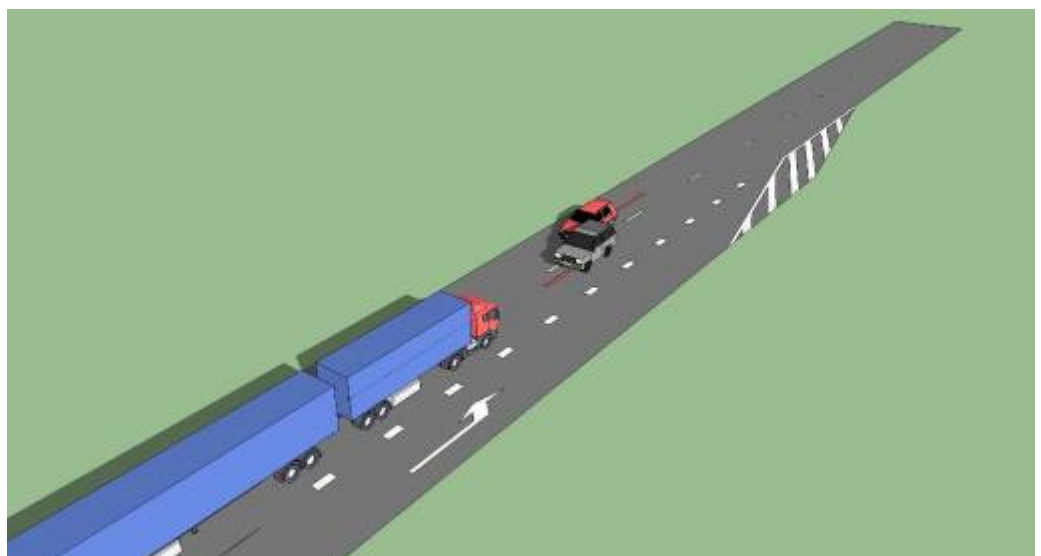
Bij het invoegen op de N50 raakt een bestelauto de LZV, die al op de N50 reed, aan de rechterszijde. Hierdoor draait de bestelauto om zijn as en er ontstaat nogmaals een botsing met de LZV waarbij beide voertuigen elkaar aan de voorzijde raken. Vervolgens rijdt de bestelauto, die achterstevoren op de N50 staat, achteruit en raakte daarbij een personenauto die vanuit de andere richting aan komt rijden. Bij het ongeval was sprake van uitsluitend materiële schade.

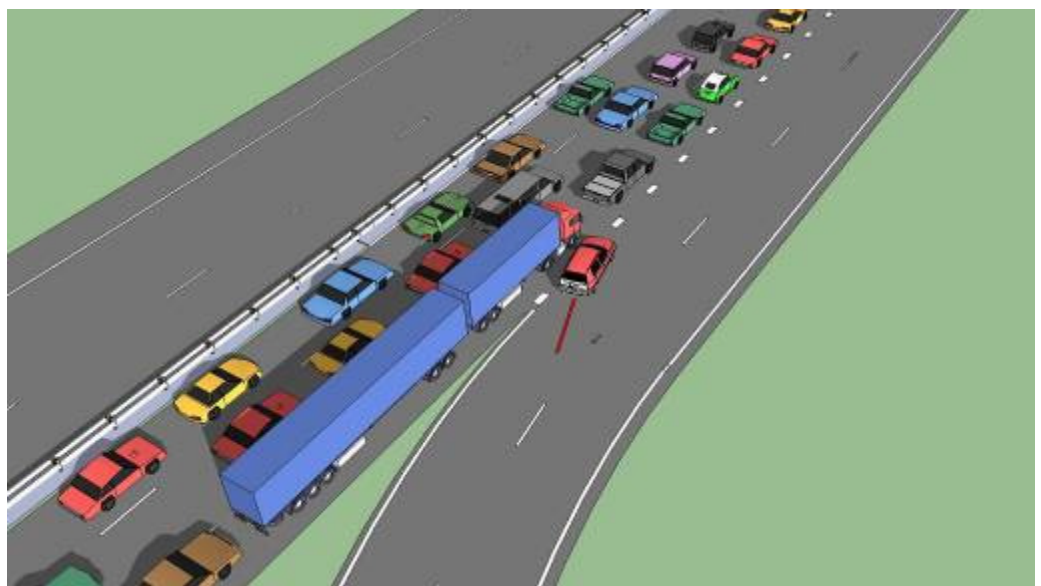
Een personenauto vanaf de A4 raakt bij het invoegen op de A15 de rechterszijde van de LZV die op de A15 stilstond. Hierdoor ontstond een flankongeval met uitsluitend materiële schade.
