TNO-rapport

TNO 2013 R10259 | Eindrapport

Trillingsmetingen 3 woningen HSL-zuid traject Amsterdam - Rotterdam

Datum	20 februari 2013
Auteur(s)	J.H. Paulissen
Exemplaarnummer	-
Oplage	-
Aantal pagina's	67 (incl. bijlagen)
Aantal bijlagen	2
Opdrachtgever	ProRail
Projectnaam	ProRail-HSL-2012-trillingsmeting
Projectnummer	054.02657
Postdossier	TNO-060-DTM-2013-00499

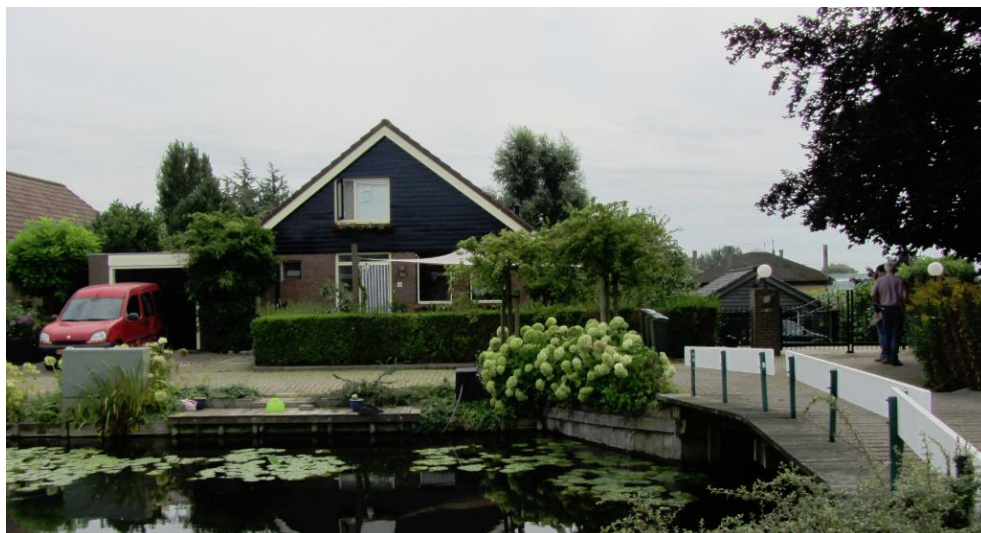
Figuur 2 Foto voorzijde woning Nieuwe - Wetering

Dit adres betreft een vrijstaande woning op circa 125m, ten westen, van het spoor. In het gebied tussen de woning liggen de achtertuinen van deze en naastgelegen woning. Verder ligt naast het spoor nog een parallelweg en een geluidsscherm van circa 7m hoog. Ter plaatse van de woning is de HSL gebundeld met de Rijksweg A4 waarbij de weg ten oosten van het spoor ligt.

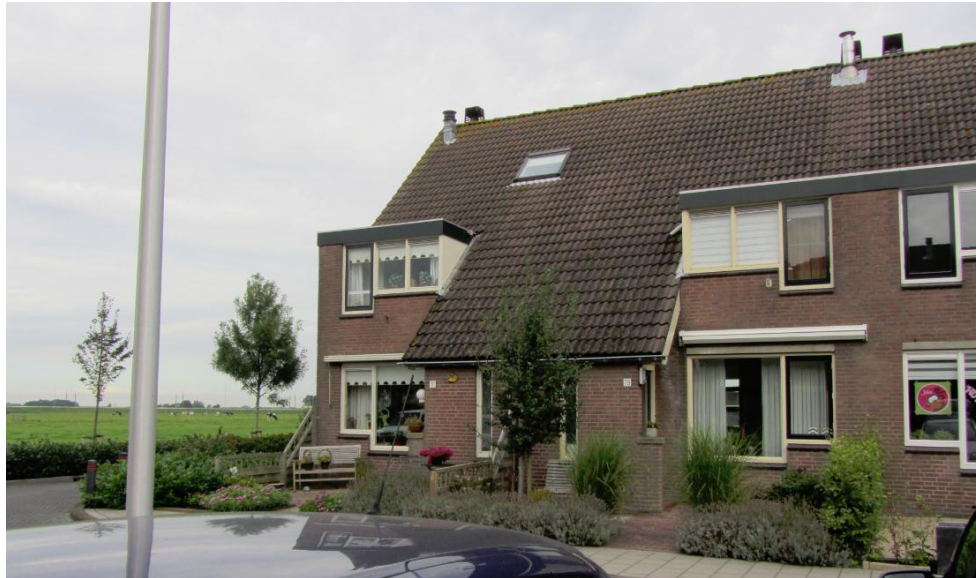
Figuur 4 Foto voorzijde woning Hoogmade

Deze woning betreft een rijtjeswoning op circa 450m, ten zuidoosten, van het spoor. Het gebied tussen het spoor en de woning bestaat uit weiland met ongeveer halverwege een waterzuivering. Ter plaatse van de woning kruist de HSL de A4 middels een betonnen pergolaconstructie gefundeerd op palen.

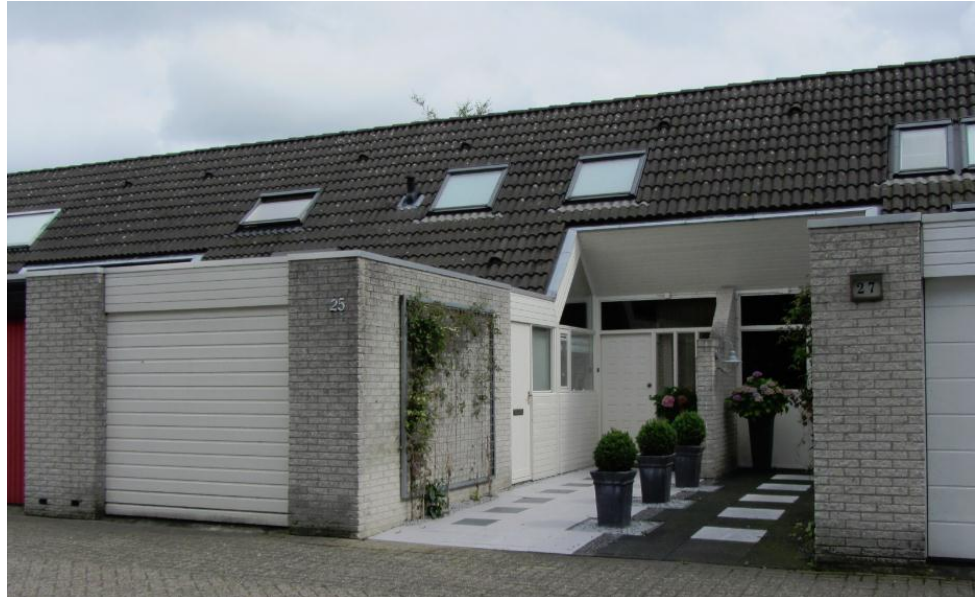
Figuur 6 Foto voorzijde woning Berkel en Rodenrijs

De woning betreft een rijtjeswoning op circa 150m vanaf het spoor. Ter plaatse van de woningen ligt de HSL in een verdiepte bak waar nog een geluidsscherm van circa 3,5m op staat. Tussen de woning en het spoor ligt een gebied met een watergang waar momenteel een park gerealiseerd wordt. Naast de verdiepte bak ligt een parallelweg.

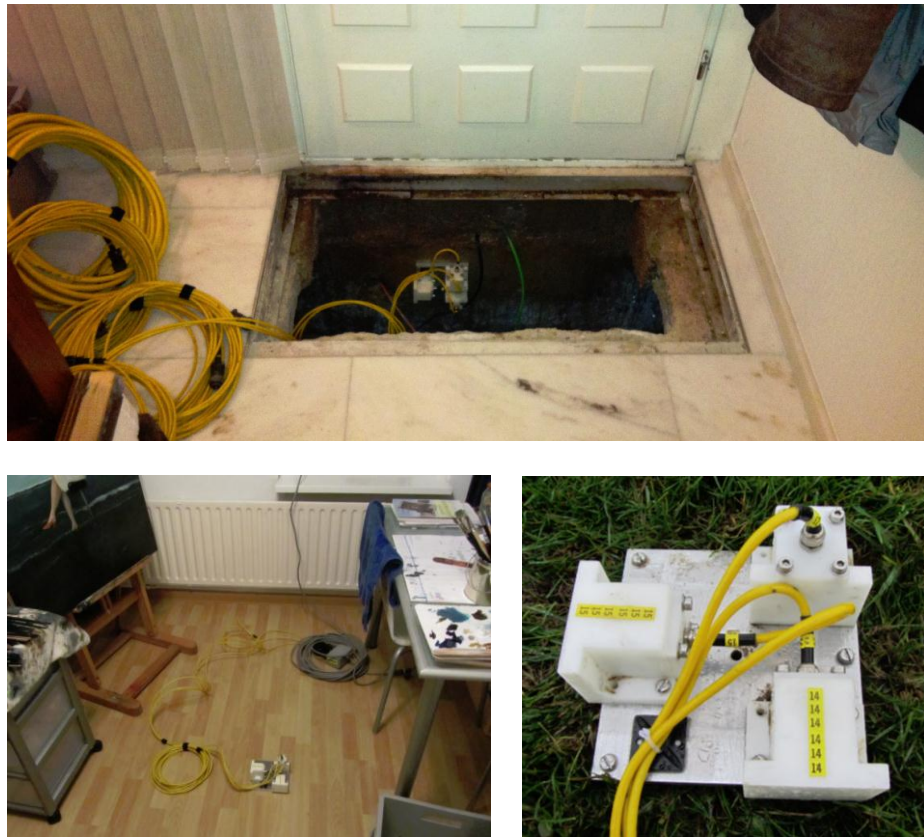
Figuur 8 Selectie foto's versnellingsopnemers (fundering Berkel, vloer en veld Hoogmade)

Dezelfde kanalenindeling is gebruikt bij elke woning, zie Tabel 4. De meetrichtingen in het horizontale vlak zijn zodanig gekozen dat aan en in de woning evenwijdig aan en loodrecht op de oriëntatie van de woning is gemeten. Voor de maaiveld meting op 50m van het spoor is evenwijdig en loodrecht op het spoor gemeten. Figuur 8 geeft enkele foto's van de gebruikte versnellingsopnemers.

Alle gebruikte trillingssensoren zijn van het merk Sundstrand, type QA700. Dit zijn uiterst gevoelige versnellingsopnemers met een vlak meetbereik tussen de 0 en 300 Hz. Conditionering en versterking van de signalen vond plaats met door TNO ontwikkelde hardware. De signalen werden vervolgens bemonsterd met A/D converters van het merk DATAQ en opgeslagen met het software pakket WINDAQ.

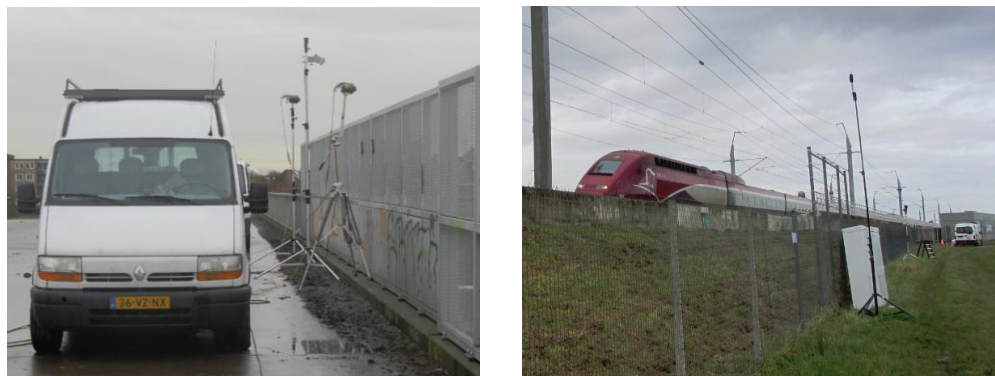
Figuur 9 Snelheidsmeting met radar in Berkel (links) en microfoons in Hoogmade (rechts)

Voor de locaties Nieuwe – Wetering en Berkel en Rodenrijs is hiervoor gebruik gemaakt van de zogenaamde Dopplerradarmeting. Deze techniek gebruikt het verschil in frequentie tussen het door de radar uitgezonden signaal en het door de bron teruggekaatste signaal om de snelheid te bepalen.

Voor de locatie Hoogmade is de passagesnelheid van de trein gemeten met behulp van twee microfoons. Door de microfoons op een bekende afstand van elkaar te plaatsen en het tijdsverschil van binnenkomst van de geluidsdruggolf te meten is de snelheid bepaald.

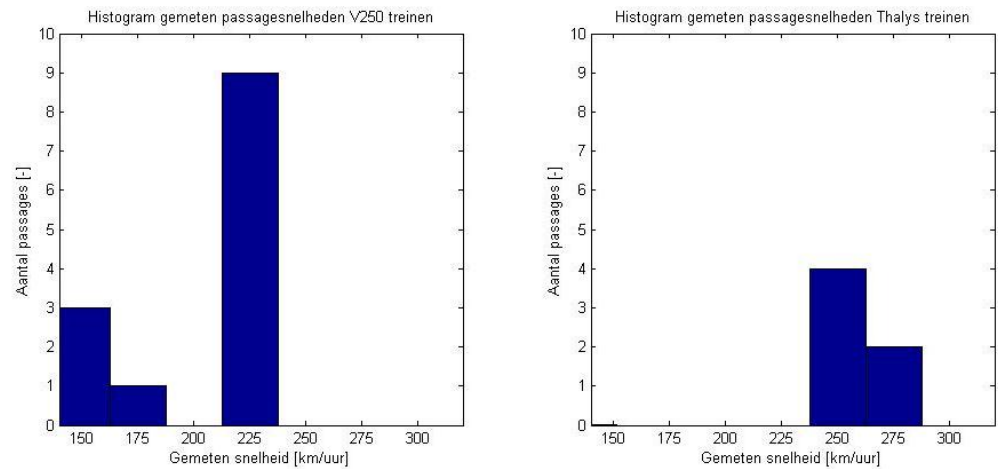
Figuur 10 Histogrammen gemeten passagesnelheden V250 (links) en Thalys(rechts) treinen in Nieuwe - Wetering

In de linker histogram is te zien dat de V250 passages grofweg zijn in te delen in twee snelheidscategorieën. Voor één set gemeten V250 treinen ligt de passagesnelheid duidelijk onder de 200 km/uur. De passagesnelheid van de andere categorie V250 treinen ligt consequent rond de 225 km/uur. Dit bevestigt het beeld van de geschatte passagesnelheden waarin zowel V250 treinen onder als boven de 200 km/uur geschat zijn.

In het rechter histogram is te zien dat de passagesnelheden van alle gemeten Thalys treinen rond de 250 en 275 km/uur liggen. Ook dit bevestigt het beeld van de schatting waarin drie van de vier Thalys treinen boven de 200 km/uur zijn geschat. Uit de aantekeningen blijkt dat er vlak voor de Thalys trein die onder de 200 km/uur werd geschat een langzame Fyra trein in dezelfde richting zat. Naar alle waarschijnlijkheid is de Thalys opgehouden door deze langzamere Fyra.

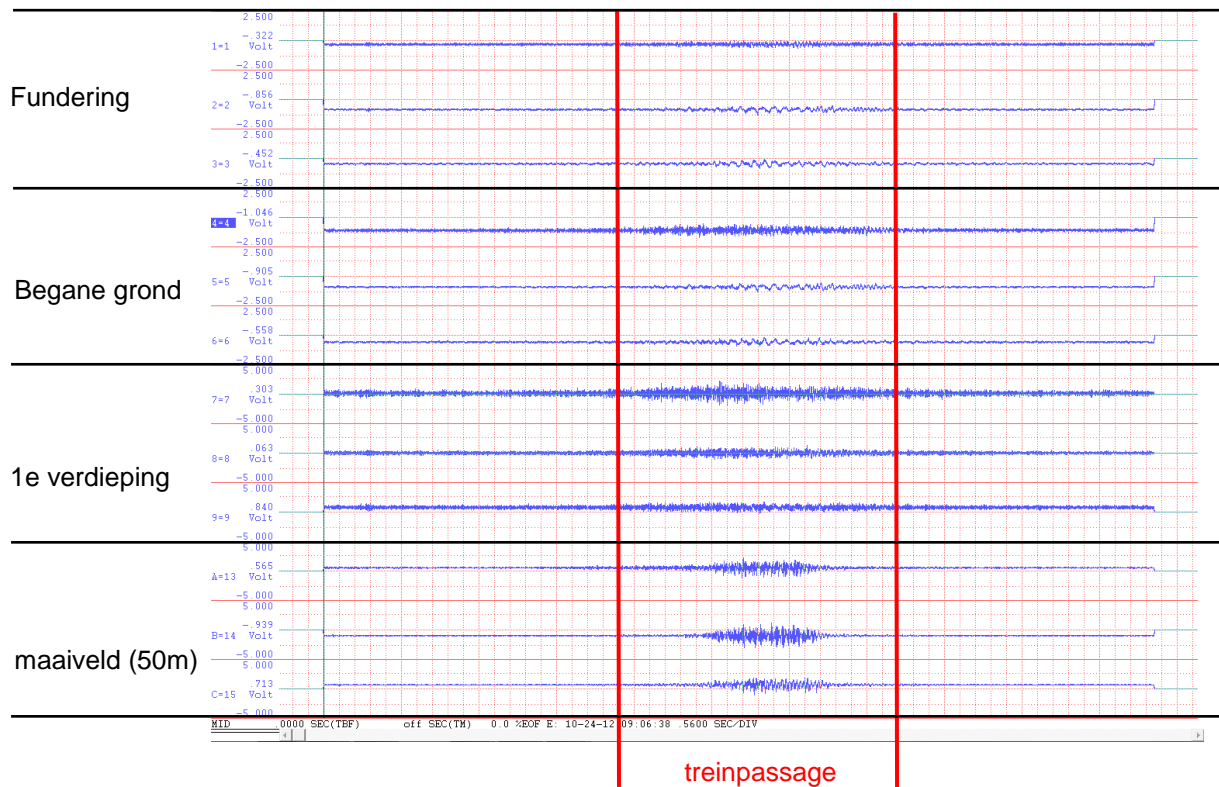
Figuur 11 Gemeten ruwe signalen (in Volt) voor alle relevante kanalen van treinpassage nr. 9 in Nieuwe – Wetering. Duur van het signaal is 30 seconden.

Op de locatie Nieuwe – Wetering is continue gemeten. Selectie van de data files en het opzoeken van de hogesnelheidspassages in de signalen is gedaan aan de hand van aantekeningen gemaakt tijdens de meting. Figuur 11 geeft een voorbeeld van een ruw, on-gekalibreerd, signaal (in Volts). De treinpassage is duidelijk herkenbaar, vooral bij de maaiveld kanalen.

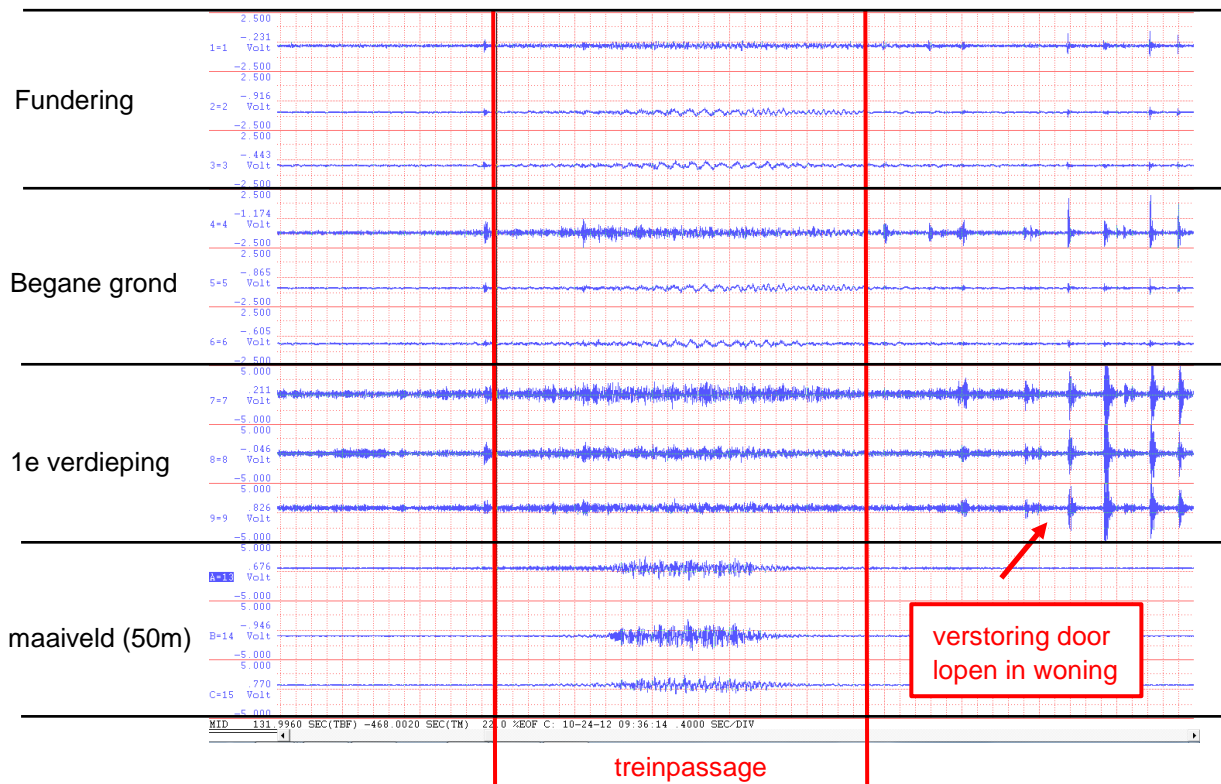
Figuur 12 Gemeten ruwe signalen (in Volt) voor alle relevante kanalen van trein passage nr.11 in Nieuwe – Wetering. Duur ingekort signaal (tussen de markers) is 10 seconden.

Op basis van visuele inspectie van de signalen is beoordeeld of rondom de treinpassages significante omgevingsverstoringen (bijvoorbeeld veroorzaakt door lopen in de woning) in het signaal aanwezig zijn. Indien dit het geval is zijn deze zoveel mogelijk weggelaten door het signaal rondom de betreffende treinpassage verder in te korten. Hierbij is gewaarborgd dat de maximale trillingsniveaus veroorzaakt door de treinpassage zelf niet zijn weggeknipt. Een voorbeeld van het inkorten van het signaal rondom een treinpassage is gegeven in Figuur 12. De omgang met stoortrillingen tijdens de treinpassages is behandeld in paragraaf 4.2.6.

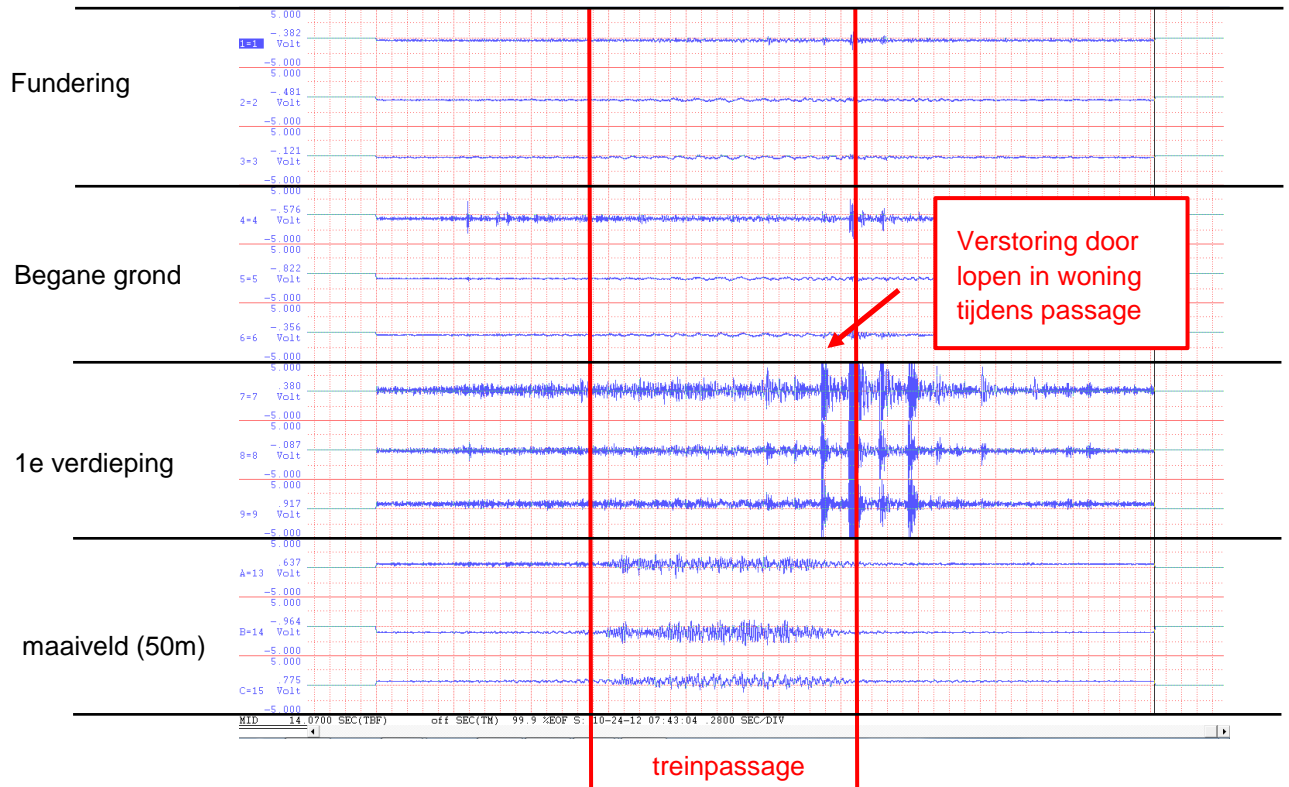
Figuur 13 Nog aanwezige verstoringen in de woning voor treinpassage nr. 4 in Nieuwe - Wetering

Uit de analyse van de signalen en de berekende $V_{\text{eff,max};i}$ per passage blijkt dat passage 4 (V250 van 07:43 richting Rotterdam, snelheid 226 km/uur) een sterk afwijkend beeld vertoont. Het maximale trillingsniveau op de verdiepingvloer (0,26) is significant hoger dan het trillingsniveau van alle andere passages. Nadere bestudering van het signaal leert dat tijdens deze treinpassage inderdaad sterke verstoringen in de woning zijn opgetreden, zie Figuur 13.

Derhalve zijn voor deze treinpassage de signalen van de meetpunten in de woning niet meegenomen in de verdere uitwerking en beoordeling. Ook voor de passages 5, 11 en 13 treden lichte verstoringen op in de woning. Deze hebben echter geen invloed op het resultaat van de beoordeling.

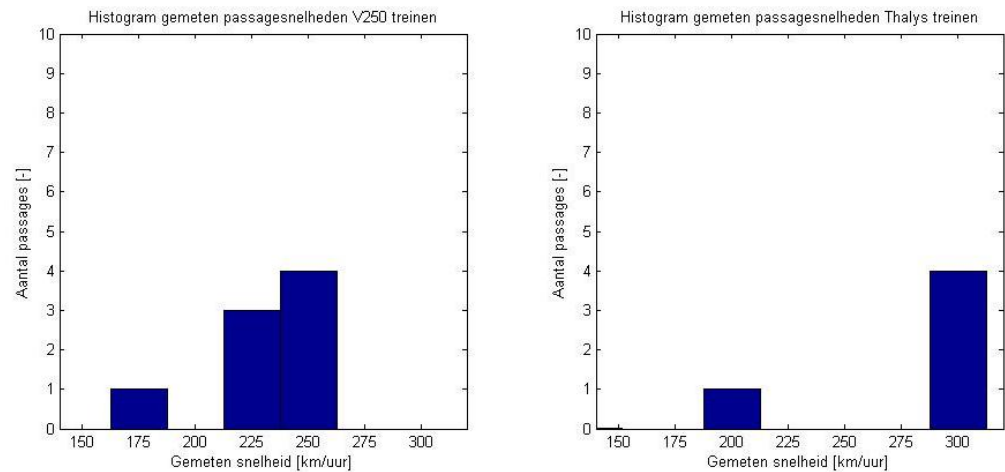
Figuur 14 Histogrammen gemeten passagesnelheden V250 (links) en Thalys(rechts) treinen in Hoogmade

In het rechter histogram is te zien dat de meeste gemeten Thalys treinen in Hoogmade een snelheid rond de 300km/uur hadden. Er is één Thalys passage gemeten met een snelheid van rond de 200 km/uur. Het histogram bevestigt het beeld van de schatting waarbij 5 Thalys passages boven de 200 km/uur werden geschat.

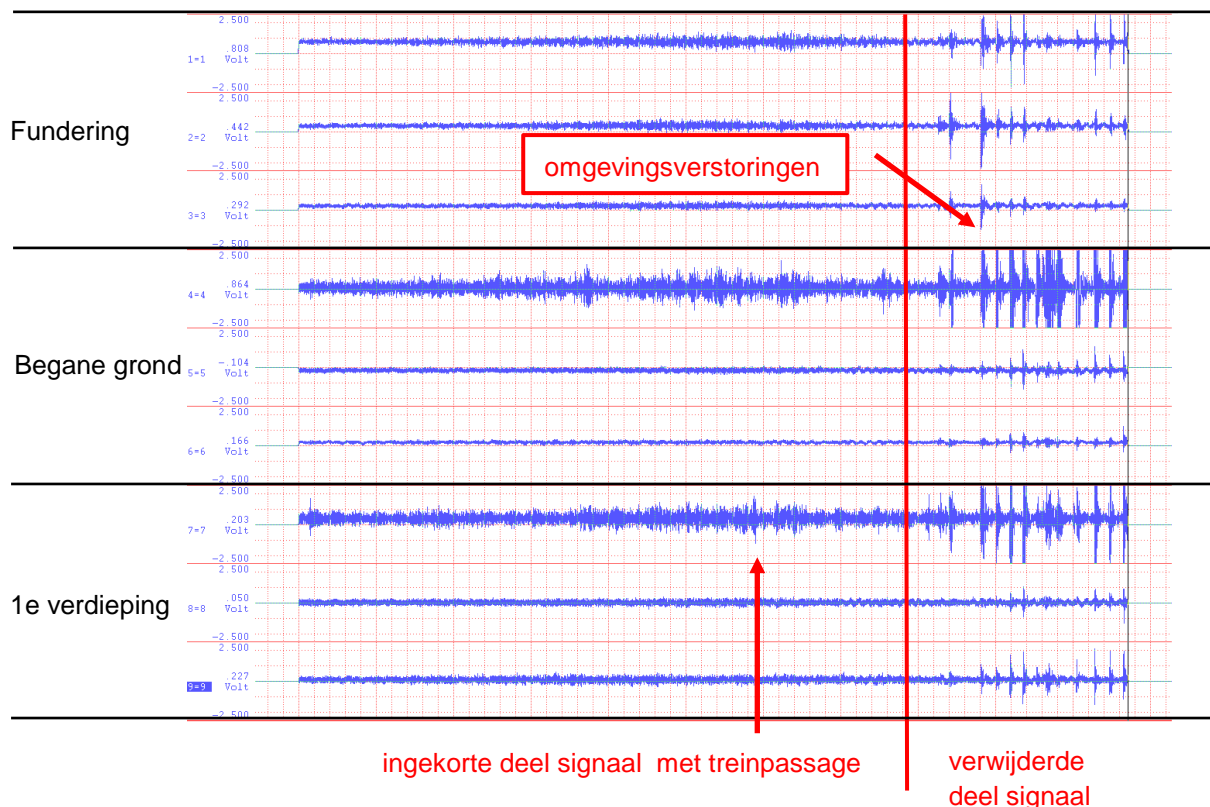
Figuur 16 Illustratie inkorten signaal (ruw signaal in Volts) ter verwijdering omgevingsverstoren. Treinpassage nr. 21 Hoogmade.

In veel van de meetsignalen in de woning zijn (lichte) omgevingsverstoringen aanwezig. Door de verwevenheid met de treinpassage was het niet mogelijk deze omgevingsverstoringen te verwijderen uit de meetsignalen. Echter, de gemeten trillingsniveaus zijn dusdanig laag dat dit geen effect heeft op het resultaat van de beoordeling. Voor een kwantificatie van de orde grootte van de nog aanwezige omgevingsverstoringen in de meetsignalen: zie paragraaf 4.3.6.

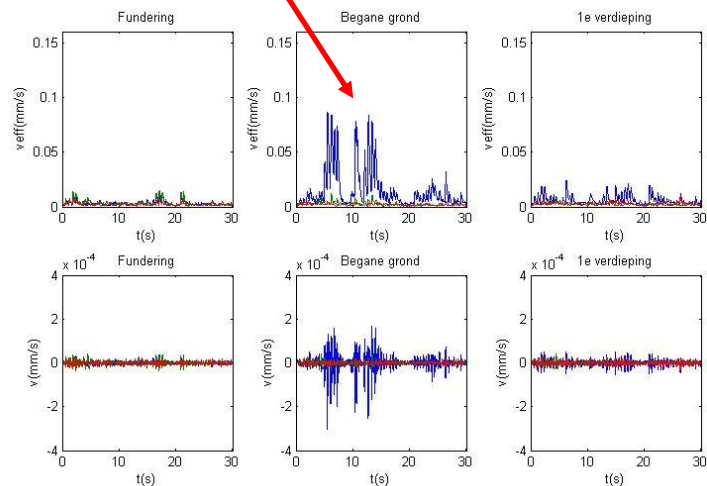
Figuur 18 Verwerkte signalen voor treinpassage 17 in Hoogmade. Bovenste drie grafieken de voortschrijdende effectieve waarde $v_{eff}(t)$. Daaronder de bijbehorende trillingsnelheid $v(t)$.

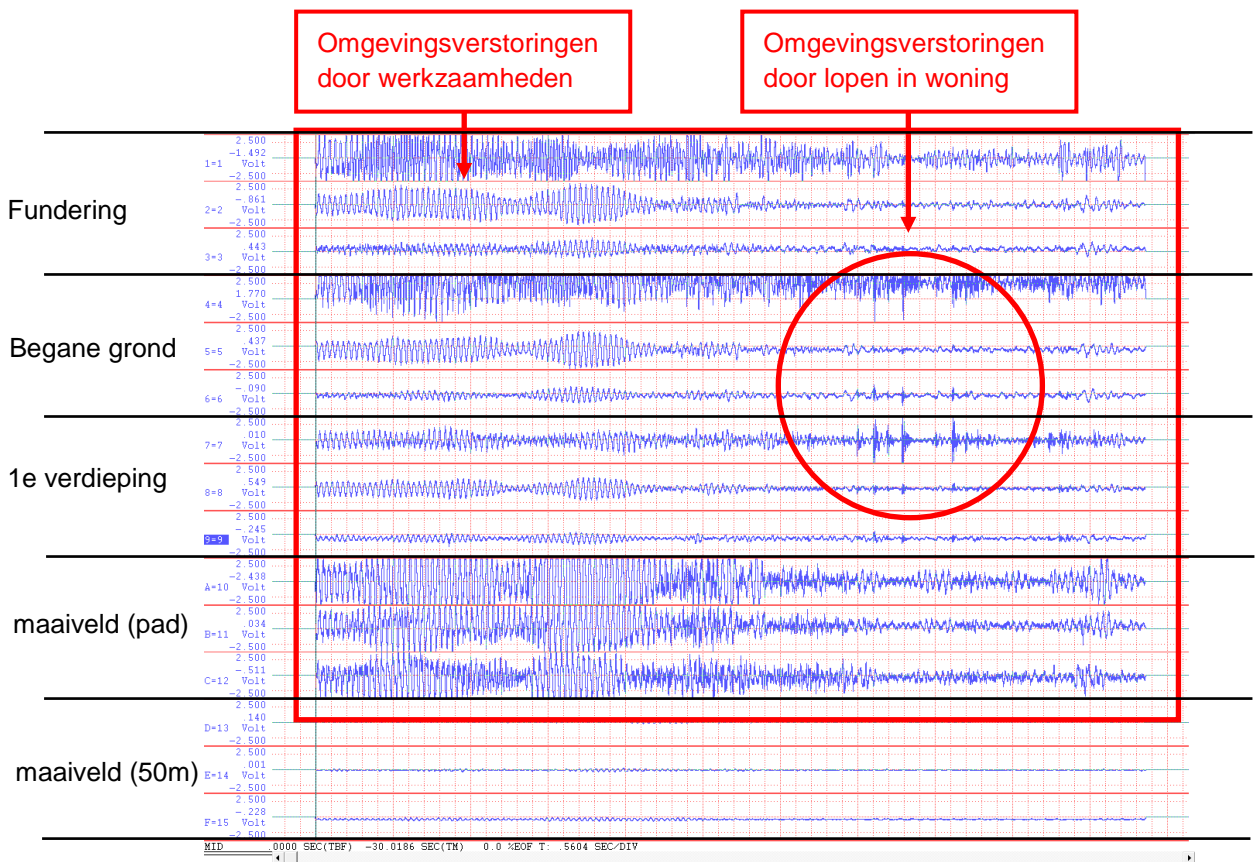
Figuur 22 Gemeten ruwe signalen (in Volt) voor achtergrondmeting 2 in Berkel en Rodenrijs

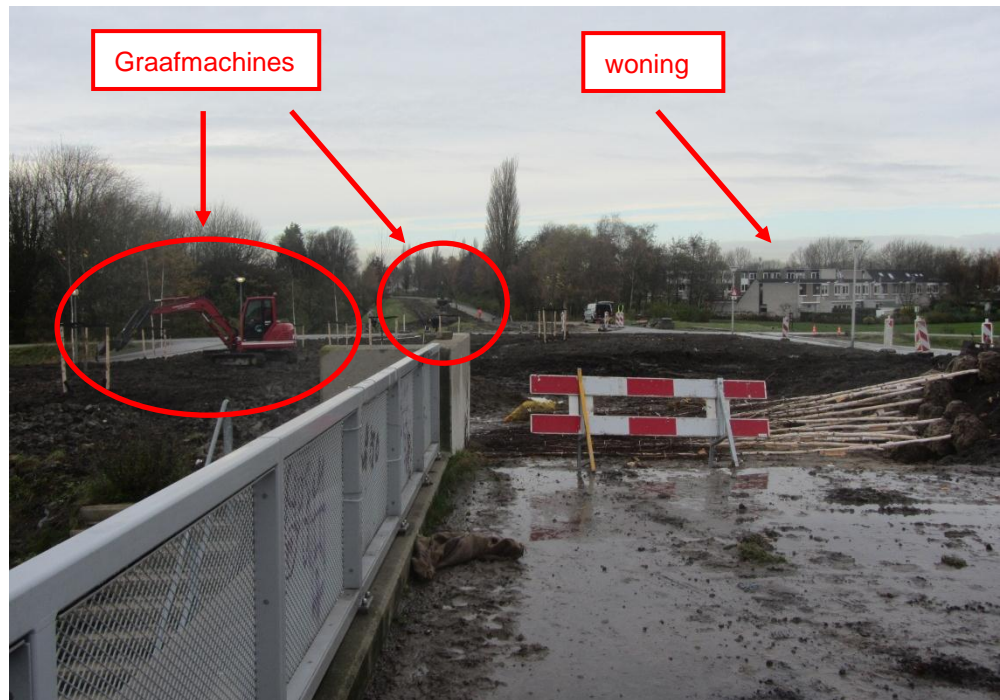
Figuur 23 Foto werkzaamheden in omgeving van woning

Zoals eerder vermeld hebben tijdens de hele meting in Berkel en Rodenrijs beplantingswerkzaamheden in de omgeving van de woning plaatsgevonden. Figuur 23 en Figuur 24 geven een indruk van deze werkzaamheden.

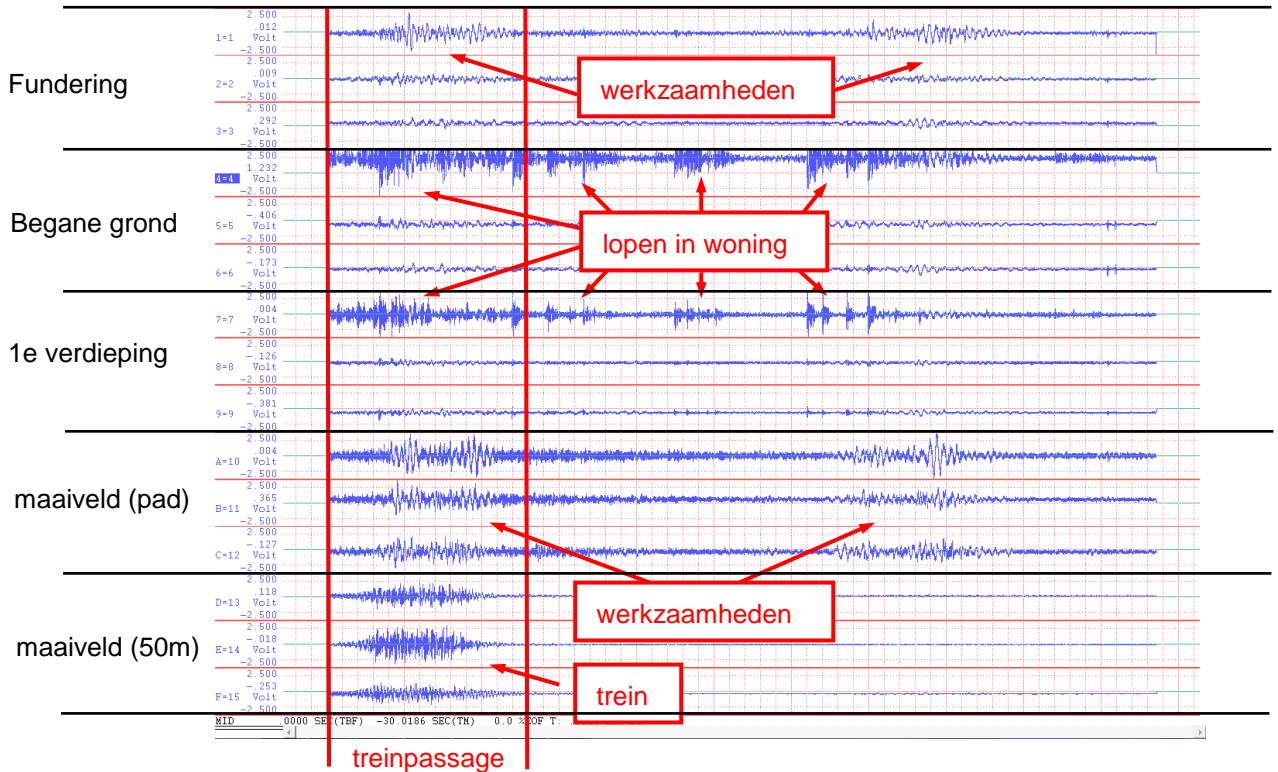
Figuur 25 Gemeten ruwe signalen (in Volt) voor treinpassage 17 in Berkel en Rodenrijs.

Om inzicht te krijgen in het effect van de omgevingsverstoringen zijn in Figuur 25 en Figuur 26 het ruwe –en verwerkte signaal van treinpassage nummer 17 gegeven. Deze signalen zijn verstoord door activiteit in de woning en de werkzaamheden in de omgeving.

Op basis van de signalen van het maaiveldmeetpunt op 50 meter uit het spoor wordt geconstateerd dat de treinpassage zich aan het begin van het signaal bevindt. In de signalen is te zien dat tegen het eind van deze meting een tweede piek optreedt. Deze piek is het vooral sterk in het verwerkte signaal van de maaiveldmeetpunt ter plaatse van het pad naast de woning. Het feit dat deze piek veel zwakker is voor de maaiveld meting nabij het spoor leidt tot de conclusie dat de bron van deze trilling zich nabij het pad naast de woning bevindt. Naar alle waarschijnlijkheid is dit deel van het signaal dus veroorzaakt door de werkzaamheden in de nabije omgeving van de woning. In het ruwe signaal is ook te zien dat op de begane grond en eerste verdieping verstoringen ten gevolge van lopen in de woning zijn opgetreden.

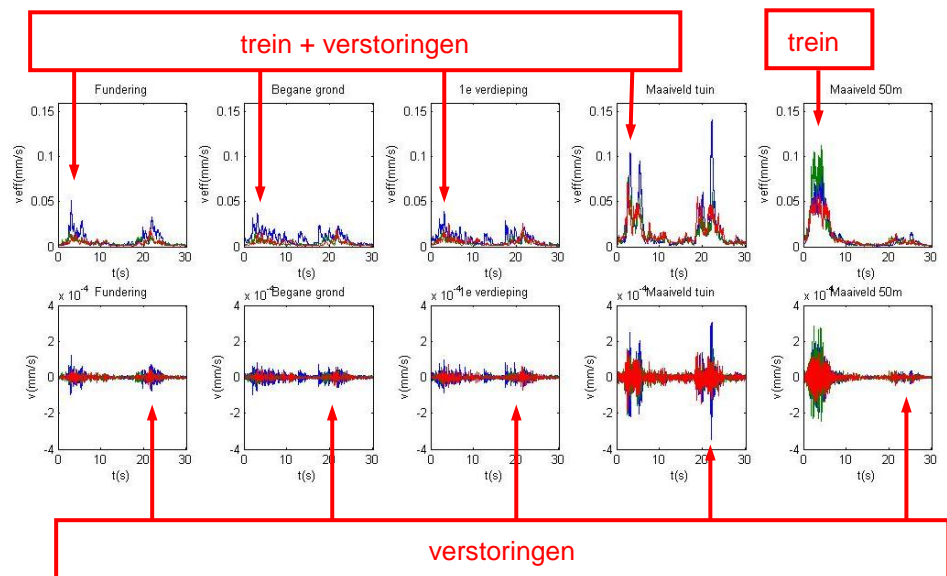
Figuur 26 Verwerkte signalen voor treinpassage 17 in Berkel en Rodenrijs inclusief omgevingsverstoringen. Boven voortschrijdende effectieve waarde $v_{eff}(t)$. Onder trillingsnelheid $v(t)$.

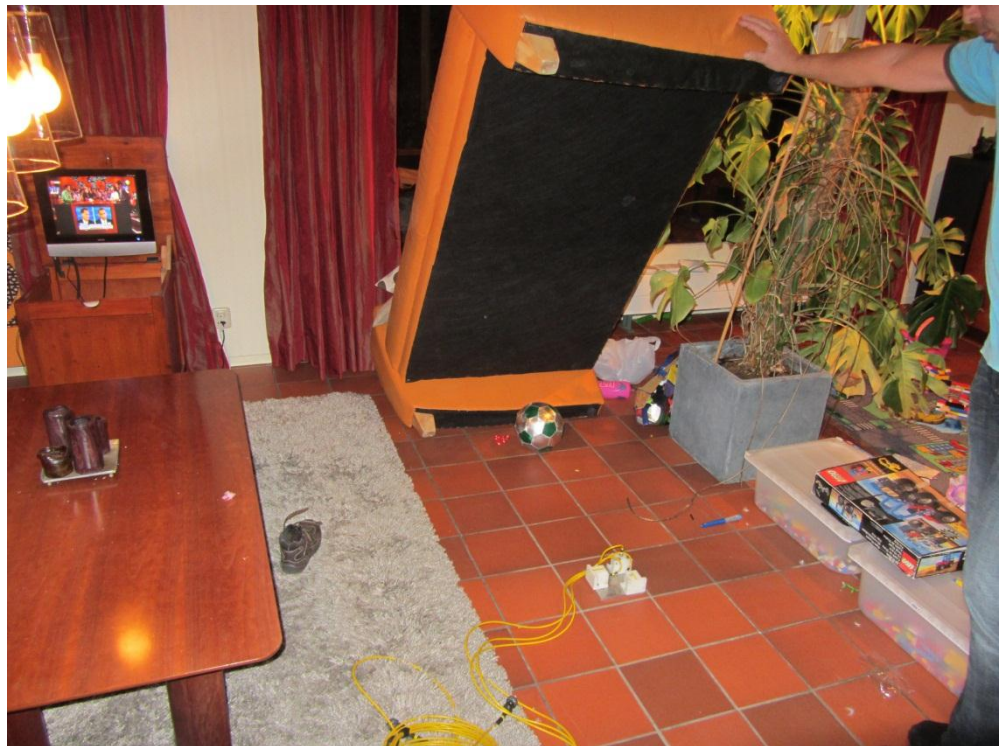
Figuur 28 Foto versnellingsopnemers meetpunt begane grond Nieuwe – Wetering

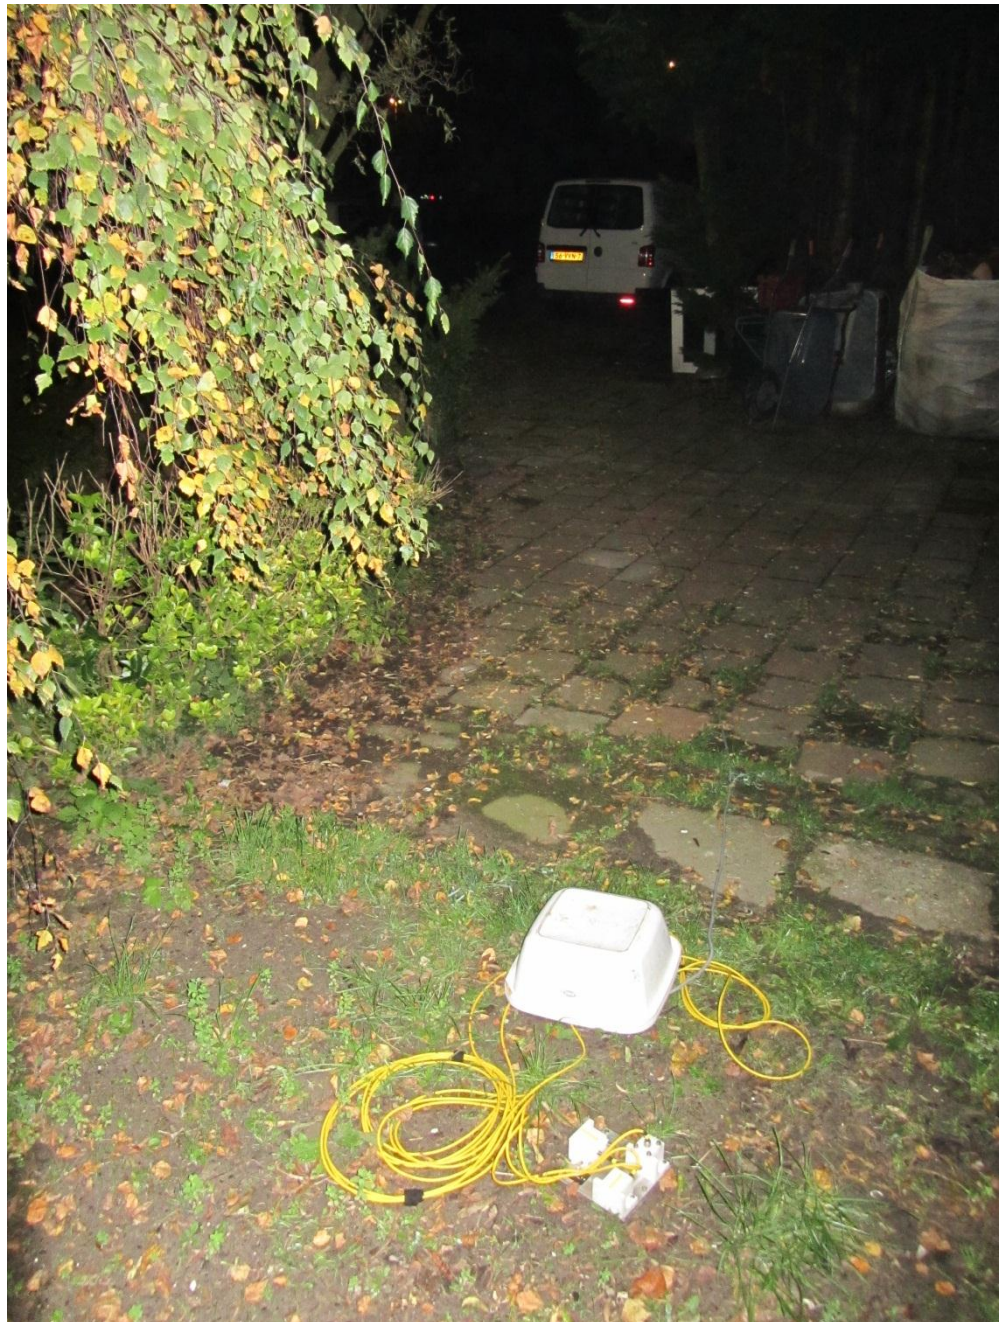
Figuur 31 Foto versnellingsopnemers meetpunt maaiveld 50m vanaf spoor

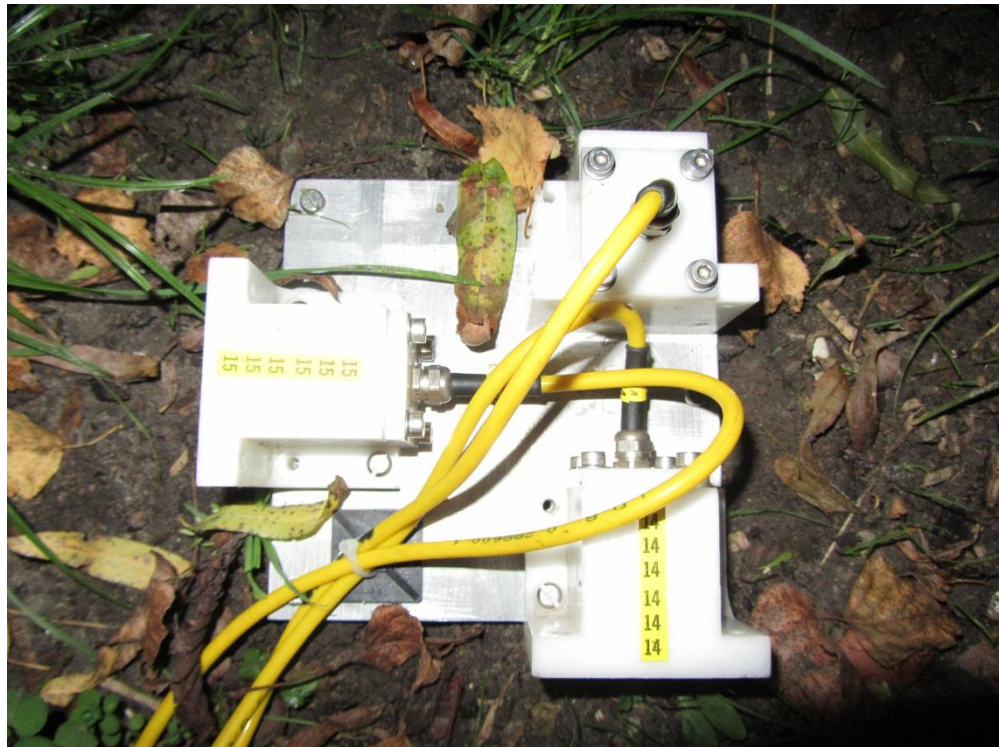
Figuur 32 Foto versnellingsopnemers meetpunt maaiveld 50m vanaf spoor

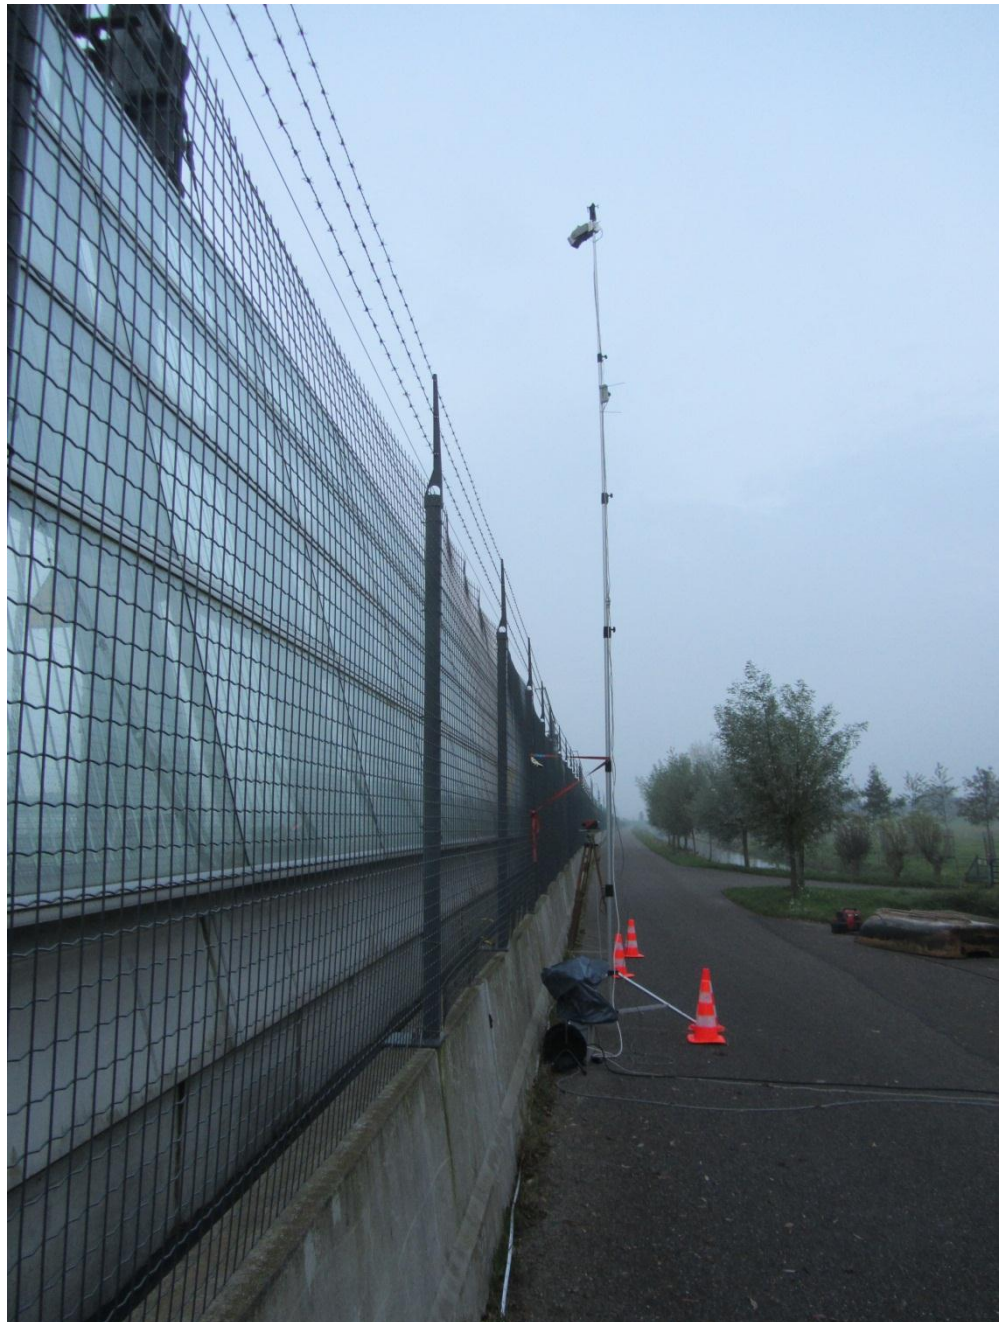
Figuur 33 Foto radar gebruikt voor snelheidsmeting in Nieuwe - Wetering

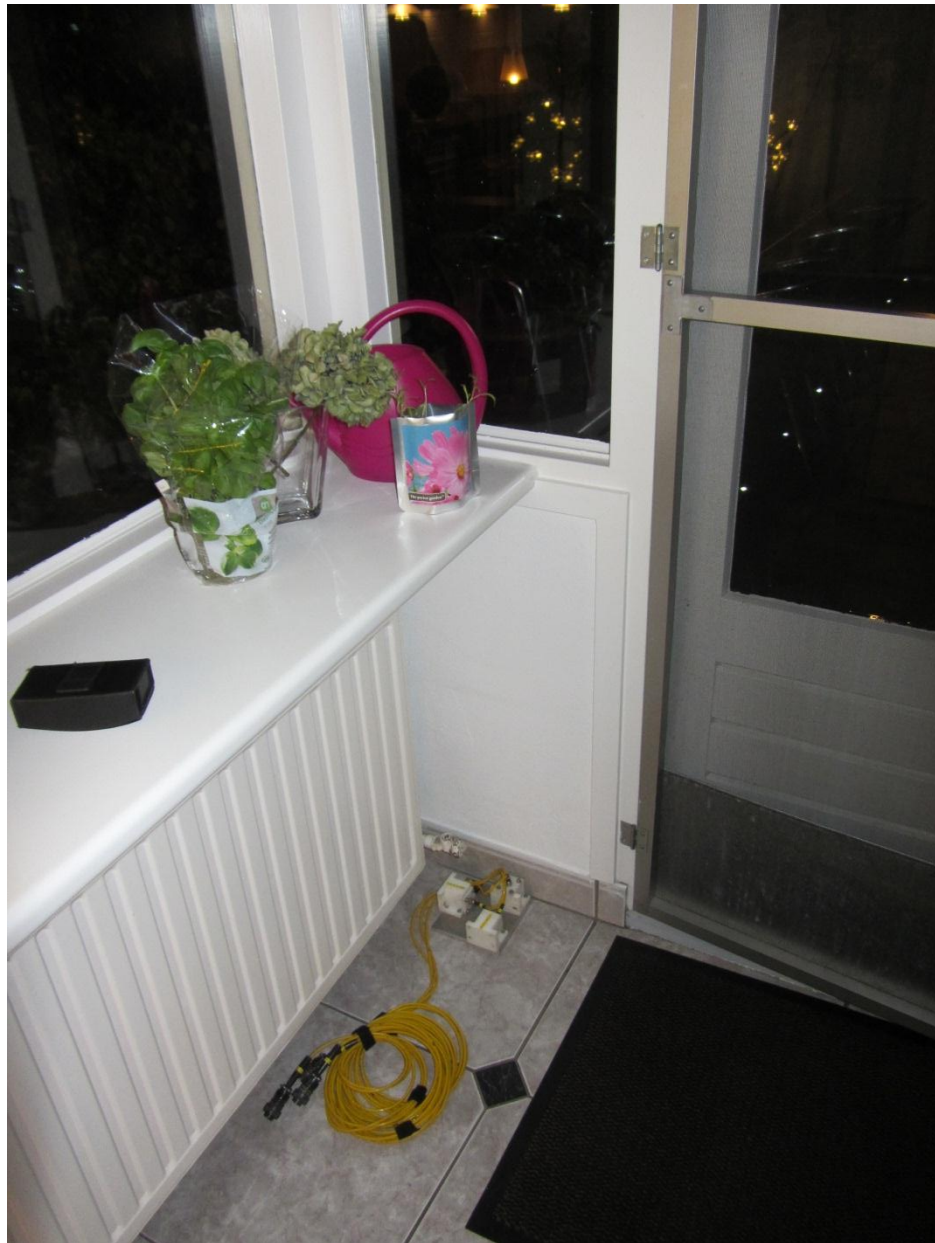
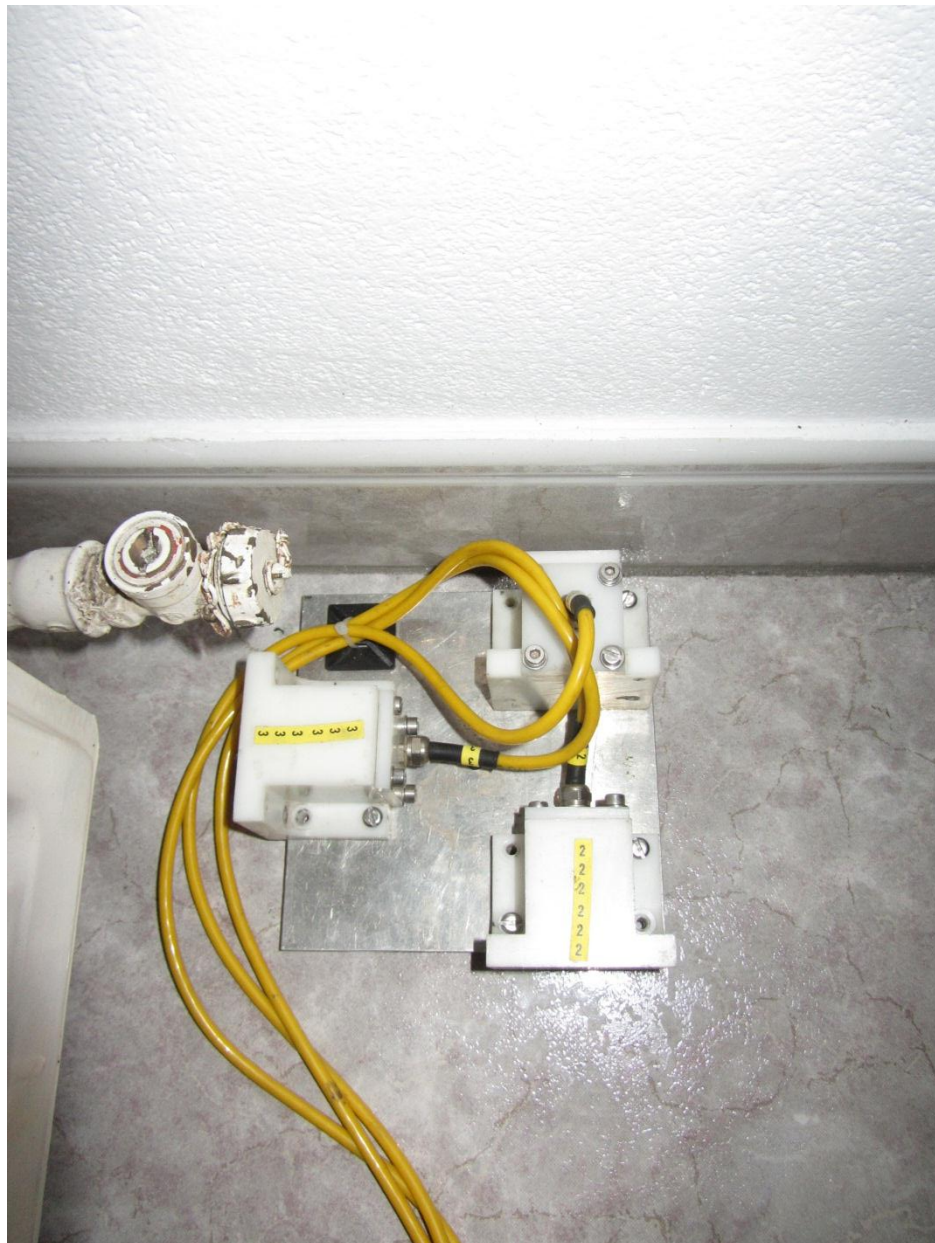
Figuur 34 Foto versnellingsopnemers meetpunt fundering Hoogmade

Figuur 35 Foto versnellingsopnemers meetpunt fundering Hoogmade

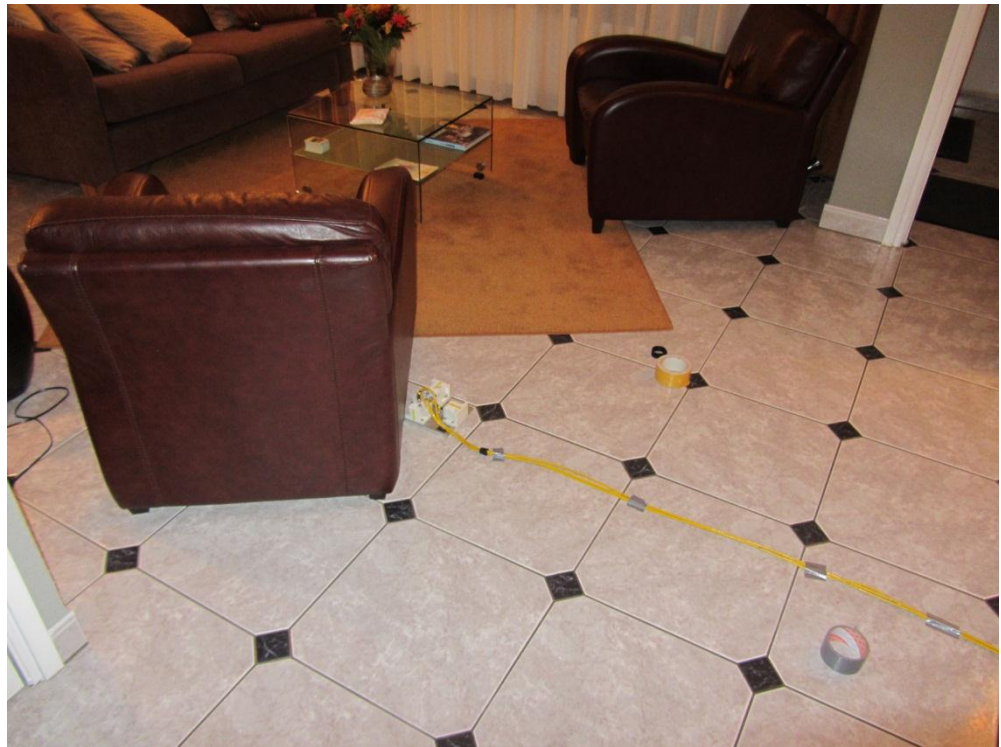
Figuur 36 Foto versnellingsopnemers meetpunt begane grond Hoogmade

Figuur 37 Foto versnellingsopnemers meetpunt begane grond Hoogmade

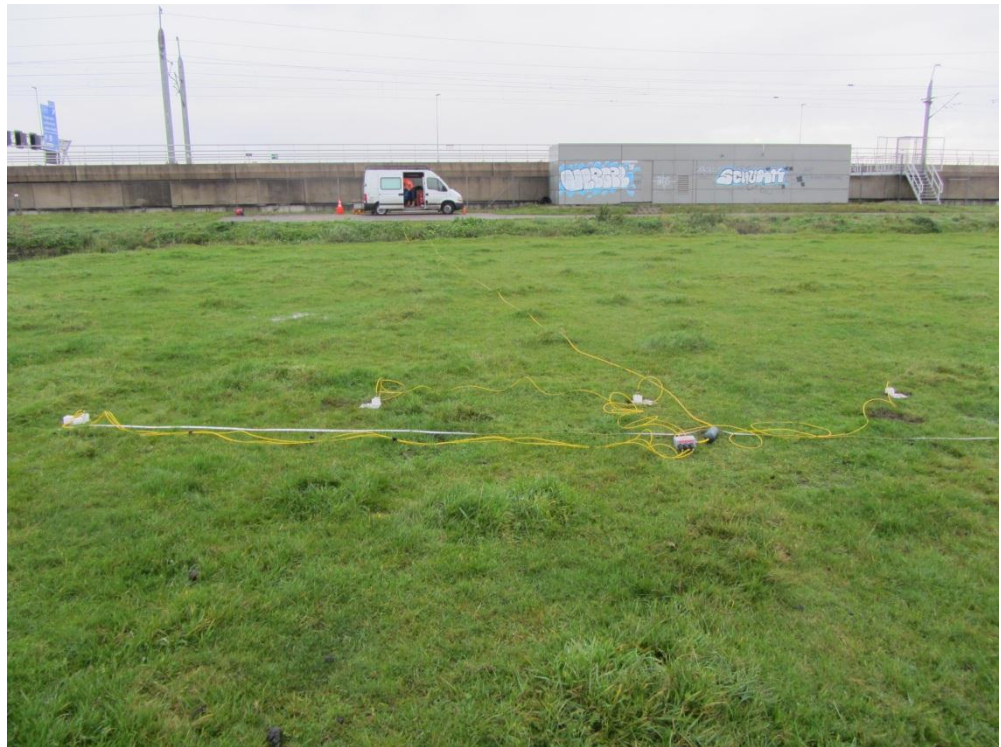
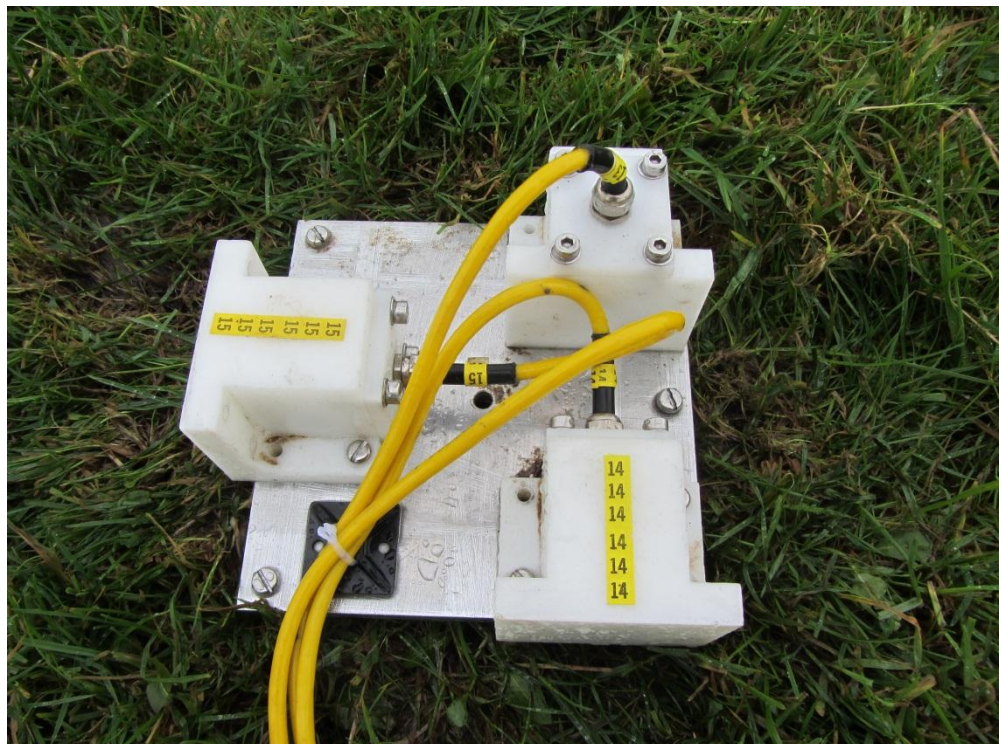
Figuur 40 Foto versnellingsopnemers meetpunt maaiveld 50m vanaf spoor

Figuur 41 Foto versnellingsopnemers meetpunt maaiveld 50m vanaf spoor
